## 第一章 前言

本計畫區位於桃園市復興區，計畫區地理位置詳圖 1-1。根據民國 104 年經濟部中央地質調查所「非莫拉克颱風受災地區潛在大規模崩塌地區分析報告」中指出，計畫區邊坡為潛在大規模崩塌區，編號：桃園市-復興區-D046，面積約 44.9 公頃。

計畫區保全對象包括中高義聚落、農地、區內聯外道路及台 7 線等，以務農及發展休閒農場為主。為瞭解計畫區崩塌潛勢、機制及規模，據以研擬對策，行政院農業委員會水土保持局臺北分局(以下簡稱貴分局)，爰經公開評選方式，辦理「111 年度中高義地區潛在大規模崩塌調查監測計畫」(以下簡稱本計畫)，進行各項調查工作。期經由本計畫之執行，釐清崩塌機制，確認區域邊坡活動性等相關調查成果，作為後續預警防災啟動時機及治理規劃必要性之評估依據，以提升保全對象安全。

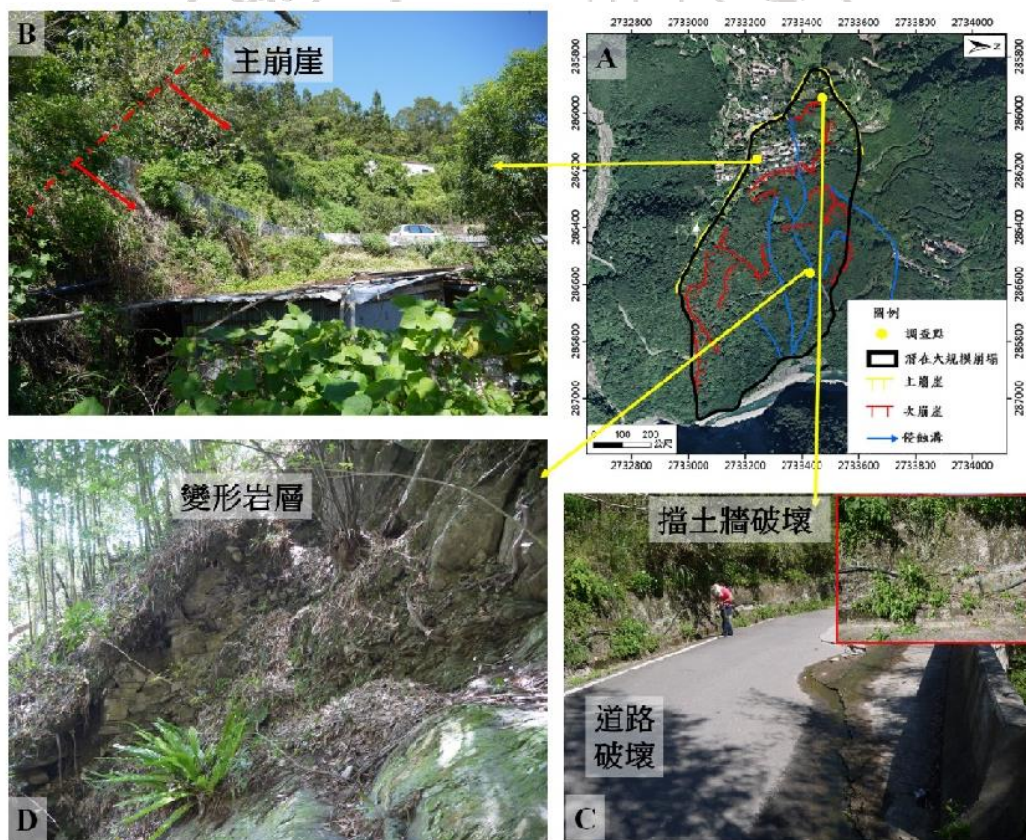
圖 3-11、桃園市-復興區-D046 崩塌地形特徵點之現地查核成果  
(經濟部中央地質調查所，2014)

(二)現場勘查：現地調查結果顯示，主崩崖崖面植生茂密，崖面地形明顯(圖 3-11，B)。坡腹有多處次崩崖，部分路面受崩崖活動影響有破壞跡象(圖 3-11，C)。近坡趾處的侵蝕溝內，出露因重力變形、產生大量破裂面的岩層(圖 3-11，D)。

綜合上述判釋和現場調查結果，崩塌地坡頂與坡腹處發育多處崩崖地形，但目前坡面上的結構物少有破壞跡象。坡趾處的坡面極陡，岩層因重力變形而產生大量的破裂面，顯示坡趾的坡面受到大漢溪側向侵蝕影響而崩塌。因此可能的致災方式為坡面底部受大漢溪側向侵蝕，淘刷趾部失去支撐，導致坡面發生崩塌直接影響範圍內聚落安全，評估可能影響 17 住戶，崩塌活動度為低潛勢。

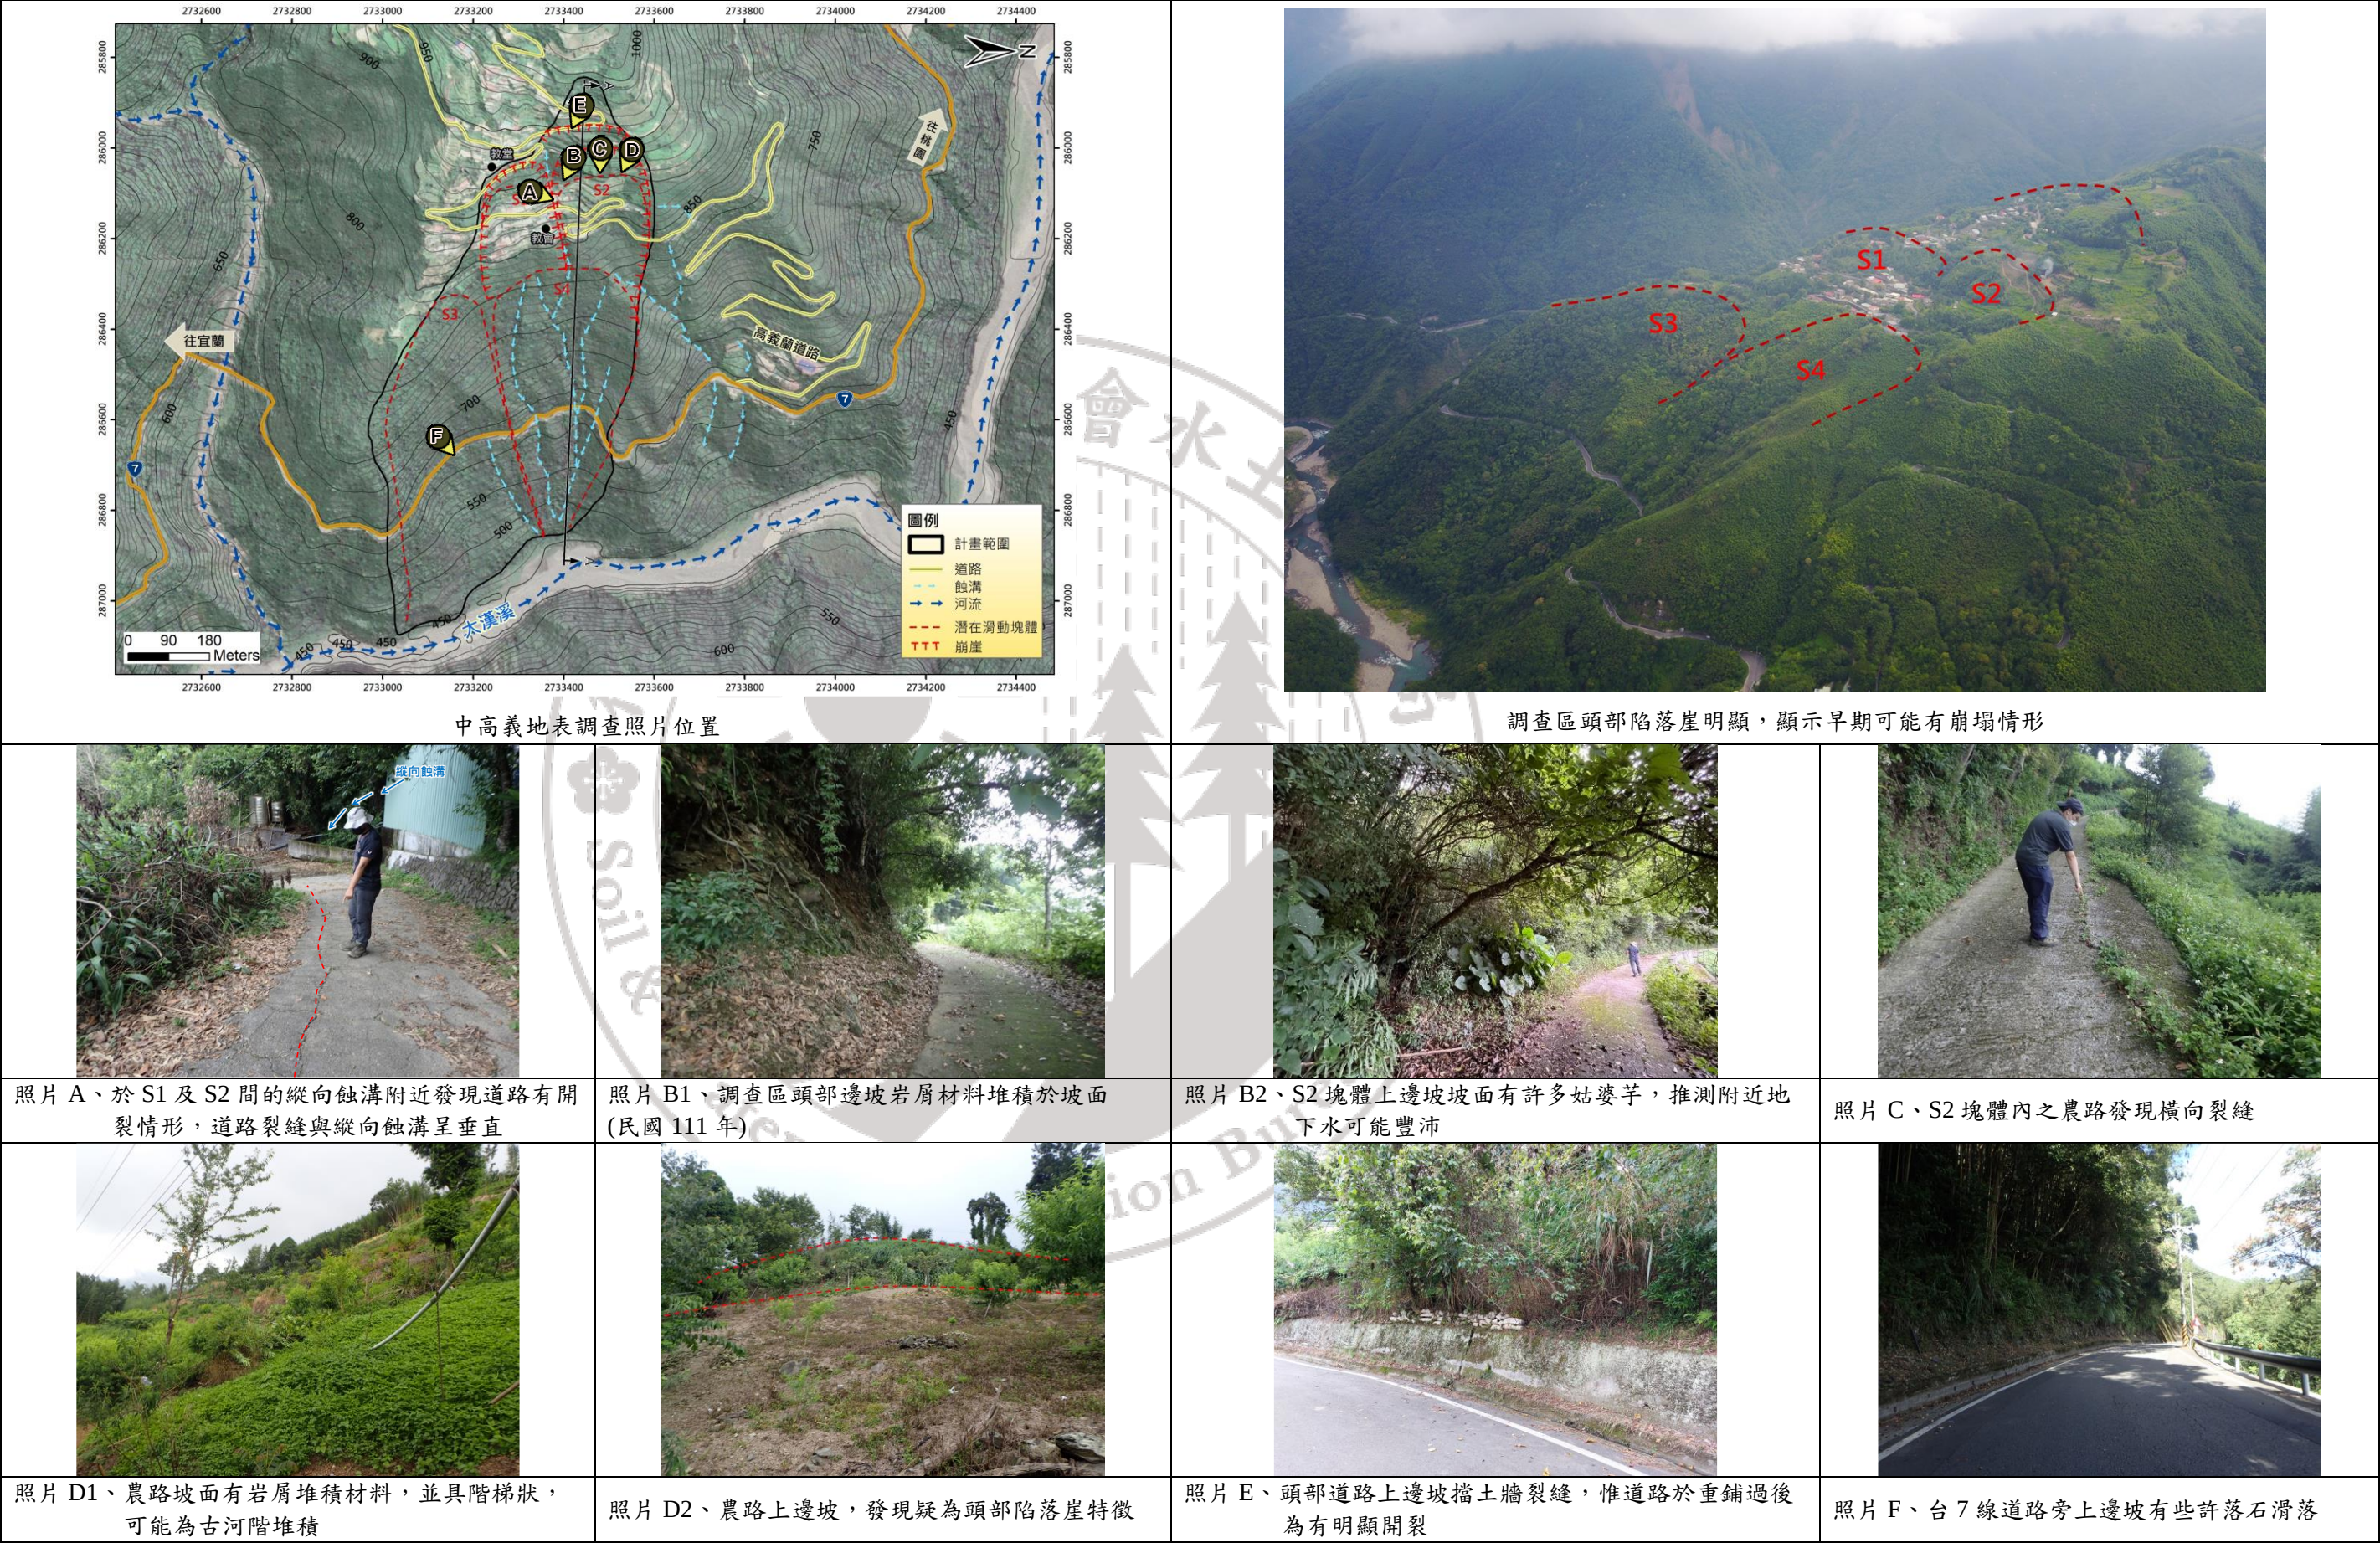
圖 4-4、中高義調查區邊坡不穩定表徵成果(1/3)(本公司於民國 111 年 10 月拍攝)

根據全景空拍成果，計畫區通過道路包含邊坡頭部高義蘭道路以及坡中之台 7 線，且頭部崩崖有明顯陷落崖(詳圖 4-4 照片 D2)，左右兩側為山脊線，大規模崩塌範圍明確(詳圖 4-4 空拍全景)。另於農路發現地表存在橫向裂縫，道路裂縫與縱向蝕溝呈垂直；並比對 LiDAR 圖資，推測可能為 S2 塊體之邊界(詳圖 4-4 照片 A、C)。而計畫區頭部之農路旁邊坡有岩屑材料堆積於坡面(詳圖 4-4 照片 B1、D1)，其岩塊粒徑大小、形狀不一致，且於農路上邊坡坡面發現許多姑婆芋，顯示附近地下水可能豐沛(詳圖 4-4 照片 B2)。

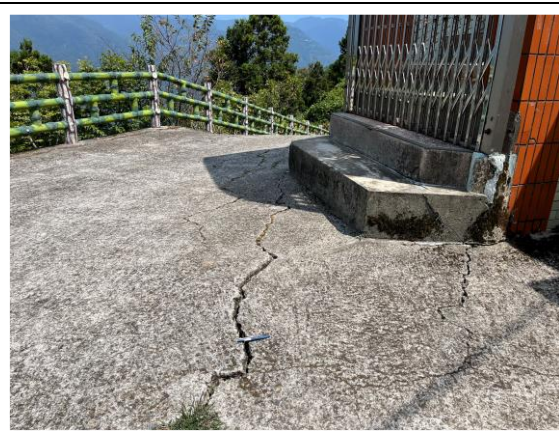
計畫區內之部落及教會等住宅設施，目前大多座落於 S1 塊體內，道路路面、擋土牆及結構物存在多處開裂、下陷情形，裂縫寬度約 5mm，長度約 15m(詳圖 4-5 照片 A、B、C)。而教會附近之擋土牆，根據當地耆老說明，該擋土牆完工迄今超過 10 年，期間陸續出現牆面開裂、傾斜、及背填土下陷、淘空等異常表徵，其擋土牆型式可能為 L 型或懸臂式擋土牆，牆高約 9m(詳圖 4-5 照片 D)。另於計畫區坡中(台 7 線 40.8K 附近)，道路上邊坡有些許落石滑落，惟道路無明顯開裂及不穩定徵兆(詳圖 4-4 照片 F)。

| <p>調查區聚落空拍成果(本公司於民國 111 年 10 月拍攝)</p> | | <p>照片 A、教堂附近道路開裂</p> | <p>照片 B、教堂周邊擋土牆開裂</p> | |

部落內部分道路及擋土設施存在開裂情形，擬建議辦理裂縫填補，以減少地表水沿裂縫入滲地層，提升擋土牆及邊坡穩定性。而填補後之裂縫，亦可作為環境設施穩定性評估之參考，例如教堂的地表裂縫，以及民宅前擋土牆開裂處，均曾經辦理裂縫填補，但現況仍有持續開裂表徵，如圖 6-4 所示。

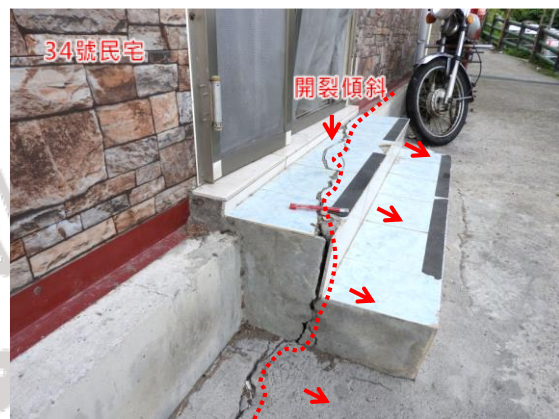
| | | <p>照片 C、教會附近民宅地坪開裂</p> | <p>照片 D1、教會附近民宅前擋土牆淘刷</p> | |

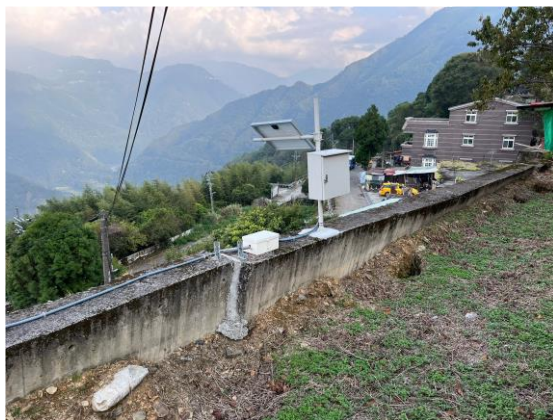
| <p>照片 D2、擋土牆淘空約 1m 深</p> | <p>照片 E、匯流井流末無消能設施</p> | <p>照片 F、擋土牆上方地表逕流</p> | <p>照片 G、排水設施銜接處無匯流井</p> | <p>照片 H、部落文化健康站既有 HDPE 管破損</p> |

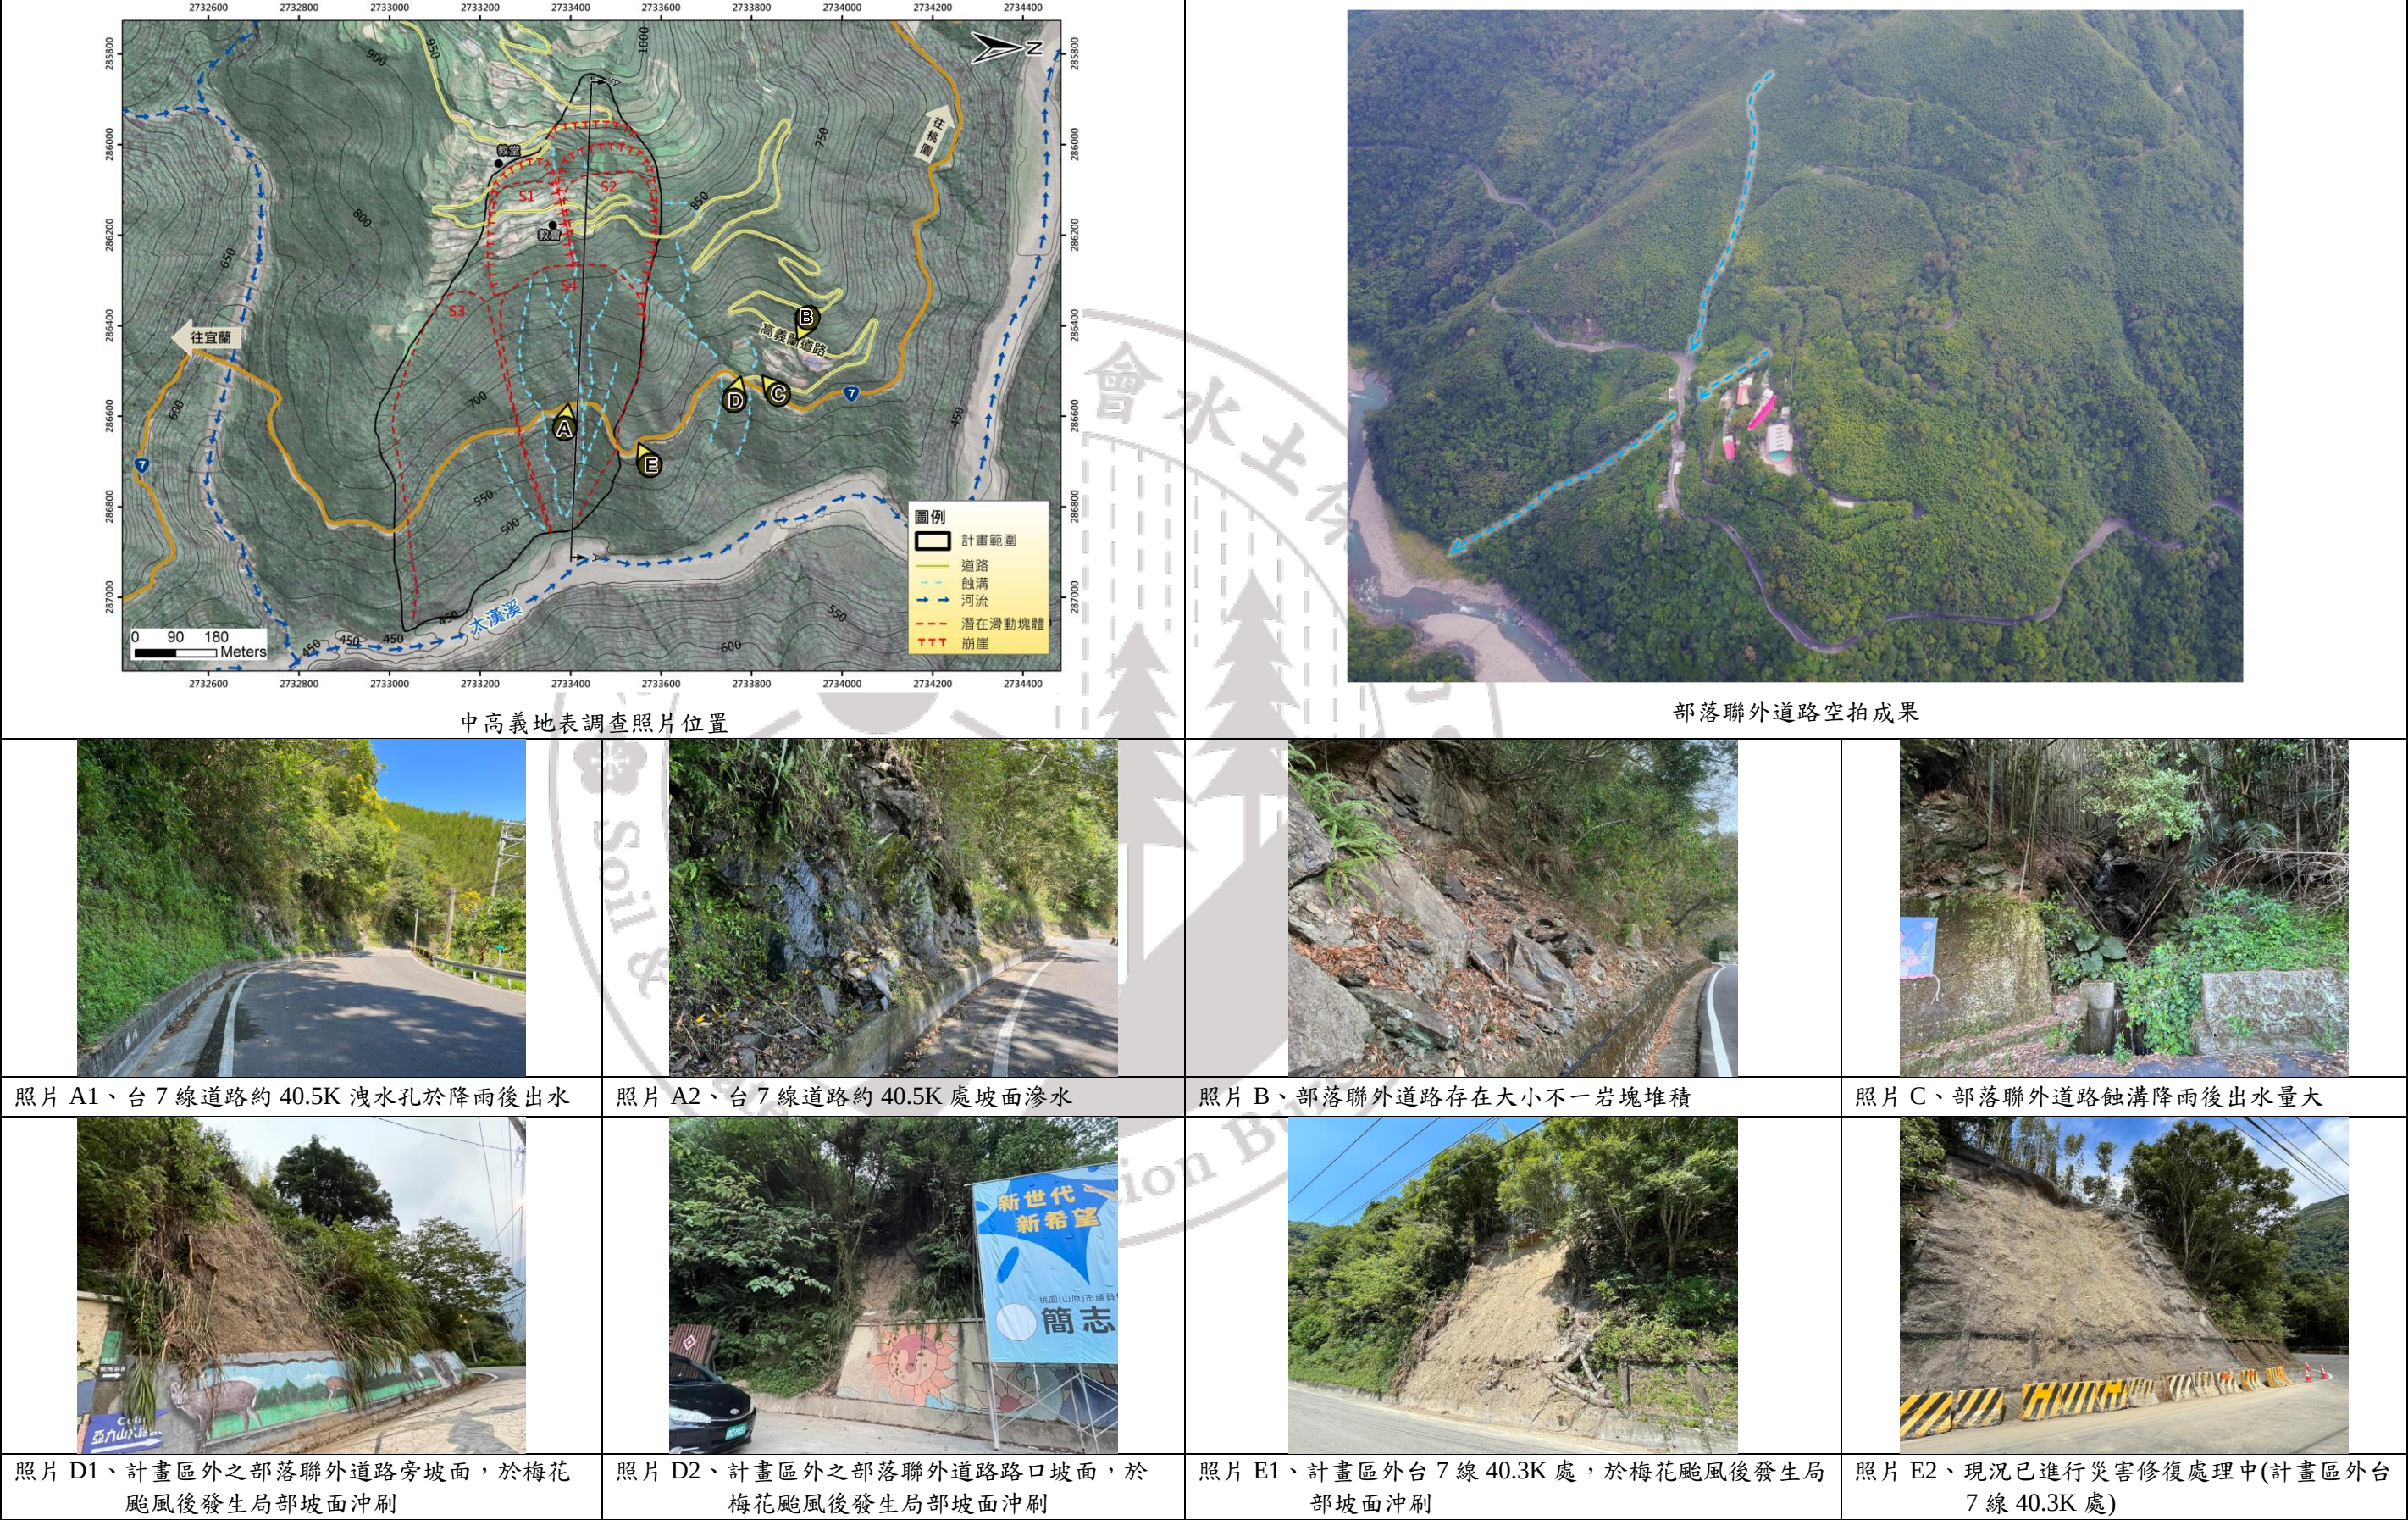
圖 4-6、中高義調查區邊坡不穩定表徵成果(3/3) (本公司於民國 111 年 10 月拍攝)

計畫區內有 3 道主要蝕溝(詳圖 4-7)，蝕溝頭部植生茂密，降雨時水量豐沛(詳圖 4-7 照片 C~F)，而蝕溝通過於調查區頭部區域至台 7 線後則無水，推測地表水可能入滲(詳圖 4-7 照片 G、H)，由地層中之垂直裂隙流至大漢溪。另根據空拍檢視成果，計畫區坡趾目前為有沖蝕情形產生，後續將持續觀察。根據本團隊於尼莎颱風(111/10/15~111/10/17)事件後之現勘成果顯示，於台 7 線約 40.5K 處，發現坡面滲水之情形(詳圖 4-6 照片 A)，72hr 累積降雨量 258mm。

根據梅花颱風(111/9/11~111/9/13)事件後現勘成果顯示，計畫區外台 7 線道路約 40.3K 處以及部落聯外道路路口坡面，因颱風事件降雨影響，產生坡面局部沖刷情形(詳圖 4-6 照片 C 及照片 D)。惟依據現場調查以及監測成果，本計畫區邊坡尚無明顯異常現象，故推測其為表土局部沖刷造成之情形。

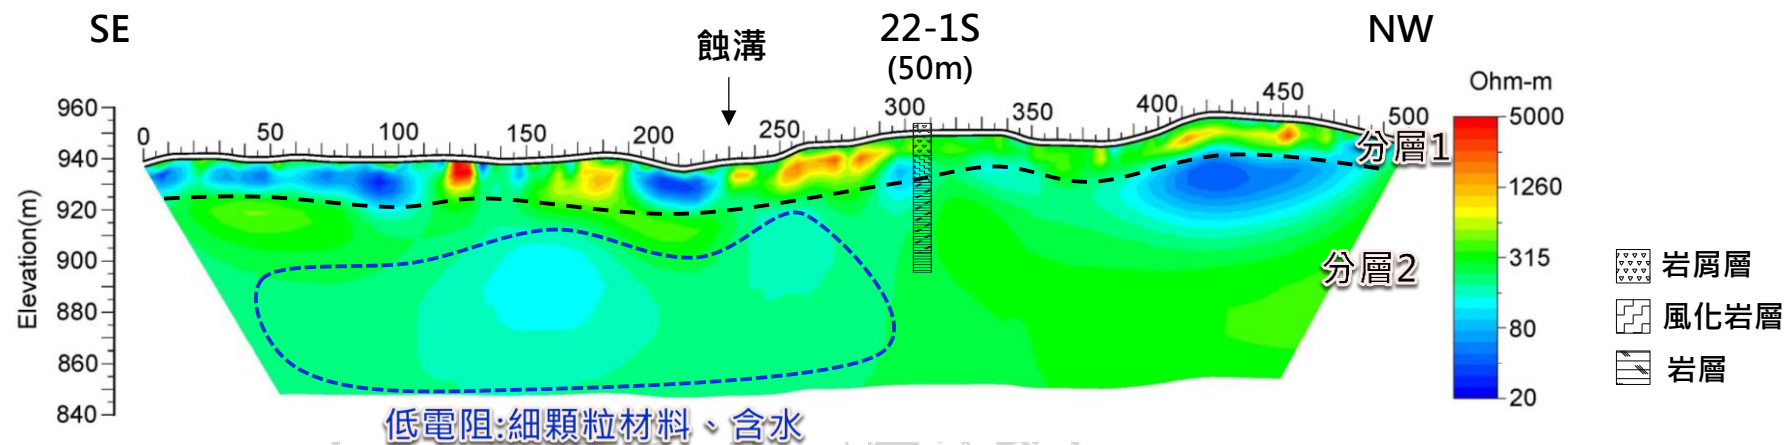
圖 4-10、L2 地電阻探測成果

- 1.分層 1：地表至深度 10-15m 範圍內，地層電阻率介於為 20-500 Ohm-m 以上，地層電阻率分布差異甚大，比對本年度鑽孔 22-1S 鑽探成果研判為岩屑層及風化岩層，於此範圍內表層電性側向連續性不佳，可能與岩屑層內地層材料複雜或風化、破碎程度不均有關。
- 2.分層 2：深度約 15m 以下範圍內，地層電阻率約介於 250-300 Ohm-m 之間，比對本年度鑽孔 22-1S 鑽探成果研判為岩層，於此範圍內地層電性分布較為均質且測向連續性佳，研判區域內應無明顯地層擾動等情況，於測樁 50-300m 之間，局部區域呈低電阻電性反應，地層電阻率約介於 80-100 Ohm-m，研判局部區域地層材料可能含泥量或含水量較高所致。

由地電阻探測以及套繪本計畫地質鑽探成果顯示，綜合研判地層電性反應與材料分層，可大致掌握調查區坡面覆蓋約 10~15 公尺不等岩屑材料及風化岩層，而深度於 15 公尺以下，地層電性分布較為均質且測向連續性佳，應為較完整岩層。此外，調查區局部區域電阻值較低，推測含泥量或含水量較高，可能為主要地下水流動通道。

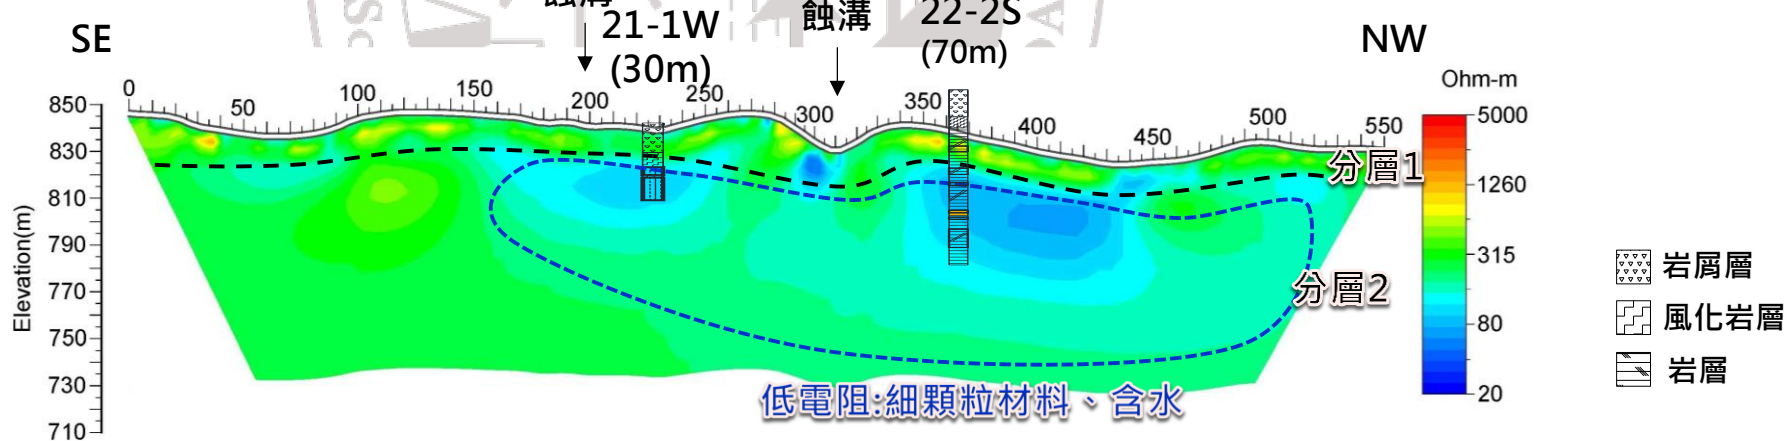
圖 4-11、L1 地電阻探測成果

- 1.分層 1：地表至深度 10-15m 範圍內，地層電阻率介於為 180-500 Ohm-m 以上，地層電阻率分布差異甚大，比對前期鑽孔 21-1W 及本年度鑽孔 22-2S 研判為岩屑材料及風化岩層，於此範圍內表層電性側向連續性不佳，可能與岩屑層內地層材料複雜或風化、破碎程度不均有關。
- 2.分層 2：深度約 15m 以下範圍內，地層電阻率普遍介於 150-250 Ohm-m 之間，比對前期鑽孔 21-1W 及本年度鑽孔 22-1S 鑽探成果研判為岩層，於此範圍內地層電性分布較為均質且測向連續性佳，研判區域內應無明顯地層擾動等情況，於測樁 160-520 m 之間，局部區域呈低電阻電性反應，地層電阻率約介於 50-100 Ohm-m，研判局部區域地層材料可能含泥量或含水量較高所致。

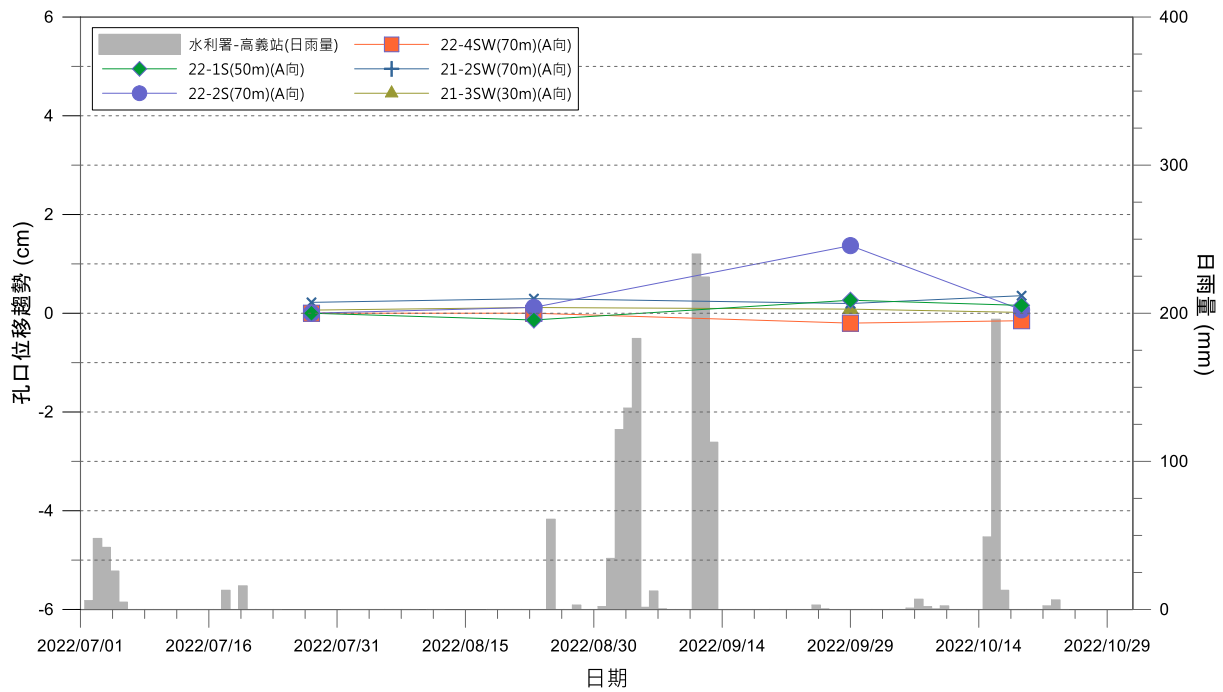
圖 5-14、中高義地區本監測期間各傾斜管孔口位移趨勢與降雨量關係

綜上所述，本計畫監測期間歷經三次颱風事件，於降雨期間各孔傾斜管觀測成果未有明顯位移趨勢，如圖 5-14 所示，顯示各傾斜管無顯著變動，現場亦無明顯破壞表徵，因此初步研判邊坡尚屬穩定。

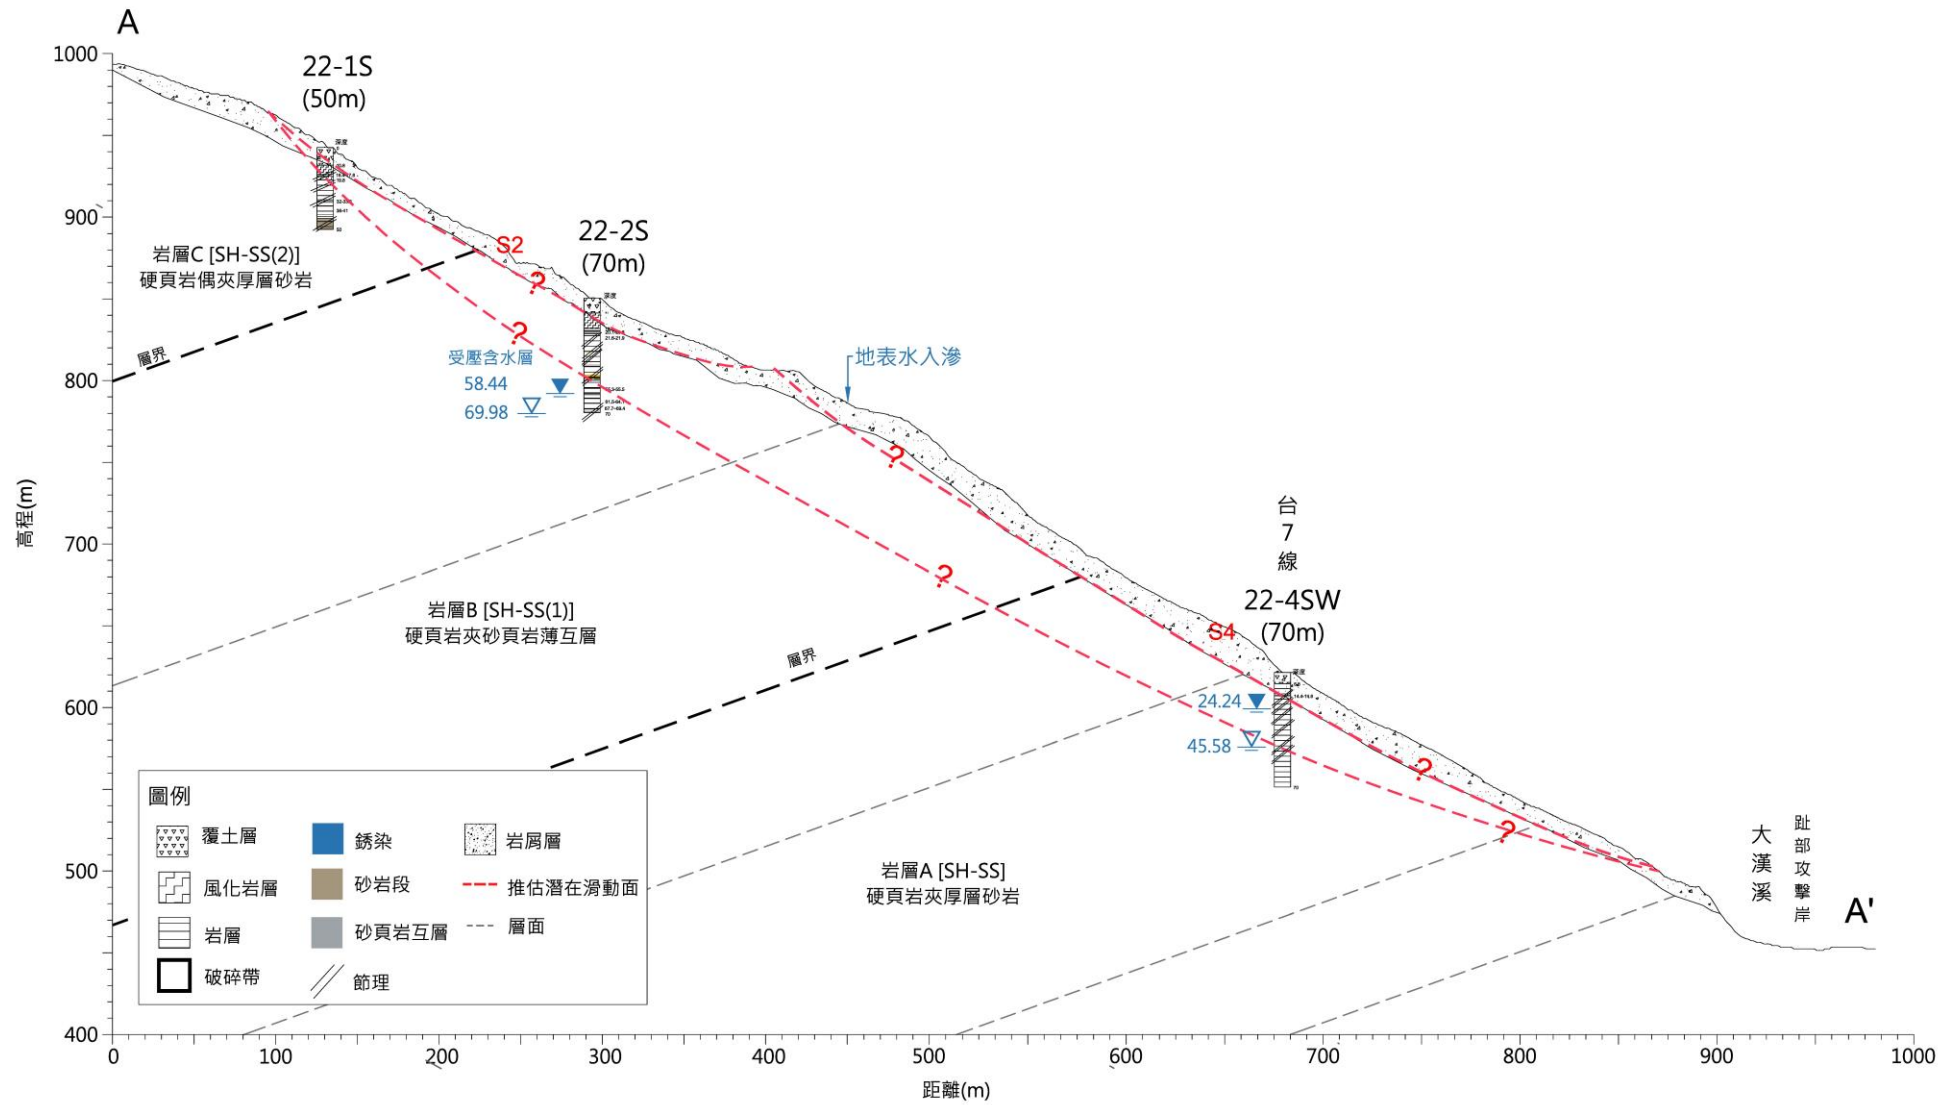
圖 6-1、中高義地區崩塌機制剖面示意圖(A-A')

由現地調查以及比對鑽探岩芯成果顯示，計畫區內坡面上存有厚度不一之風化岩屑材料，其材料多為岩屑材料夾破碎岩塊，其岩屑層厚度約 6.8~10.8m，研判若受外力作用下，如蝕溝持續性沖刷等，可能近一步影響邊坡穩定性導致岩屑層間材料滑動。

綜整本計畫地質鑽探資料及現地調查可知，計畫區多為硬頁岩為主，偶夾砂岩及砂頁岩薄互層。此外，於岩層部分深度存在岩體破碎情形，且具有剪裂帶以及高角度裂隙之特徵，易產生沿岩層弱面滑動行為。另依據地形判釋，計畫區頭部具陷落崖地形特徵，惟前期監測期間尚短，未有明確記錄崩塌事件或變位特徵，後續將藉由監測資料及追蹤。

綜上所述，本計畫區初步研判滑動機制為土岩介面及破碎岩層滑動，並以地下水觀測成果作為分析之地下水條件。惟由於今年度傾斜管監測成果未有明顯滑動面產生，後續將藉由長期監測成果回饋，據以調整及修正分析模型。

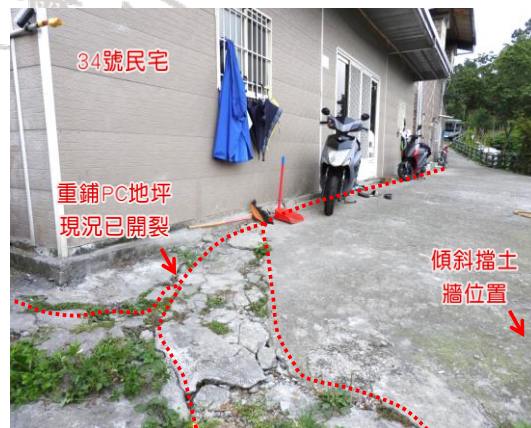
照片 B、教會附近民宅地坪再開裂

根據本年度傾斜管監測成果顯示，各傾斜管無明顯孔口位移增量及明顯滑動面產生，且監測時間尚短，故建議後續暫不進行治理工程，先藉由長期監測方式，確認邊坡滑動機制及滑動規模。
