# 111年度茂林D062及D064 大規模崩塌潛勢區災害調查 成果報告書

**111 年度茂林 D062 及 D064 大規模崩塌潛勢區  
災害調查  
Calamity Investigation of Potential  
Large-scale Landslide Area of Maolin D062  
and D064 in 2022  
成果報告書**

執行單位：瑞晟技術顧問股份有限公司

執行期間：111 年 02 月 16 日至 111 年 12 月 31 日

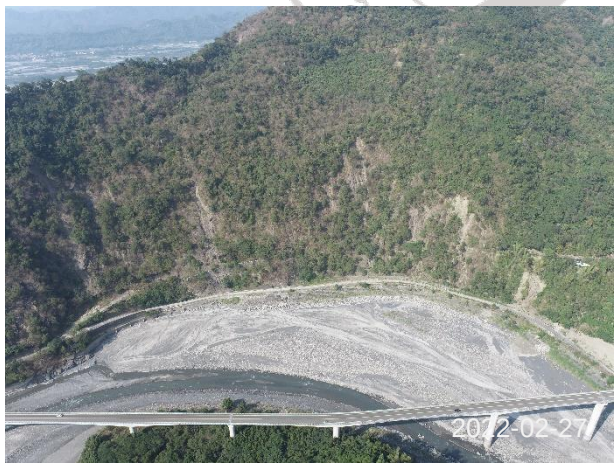
| B1 | 岸，位處於曲流迴彎之攻擊側。右岸溪床沿岸設置有 RC 消波塊護岸工，便道外緣設置有 RC 堤防，目前辦理堤防、消波塊護岸新建工程施工中。 | B2 | 近高架橋入口處右岸區位，位處於曲流迴彎攻擊側之尾段。右岸陡崖組成為硬頁岩，溪床中有硬頁岩露頭，高架橋入口處橋基下方亦在岩岸範圍。 |

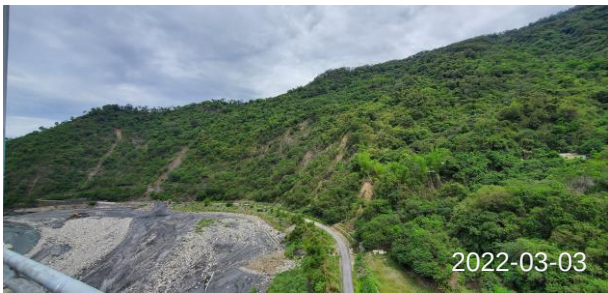
| 編號 | D064 大規模崩塌潛勢區濁口溪右岸攻擊側，為防範河岸側蝕破壞，溪床目前辦理堤防、消波塊護岸新建工程施工中。 | 編號 | D064 大規模崩塌潛勢區濁口溪右岸攻擊側，為防範河岸側蝕破壞，溪床目前辦理堤防、消波塊護岸新建工程施工中照片近照。 |

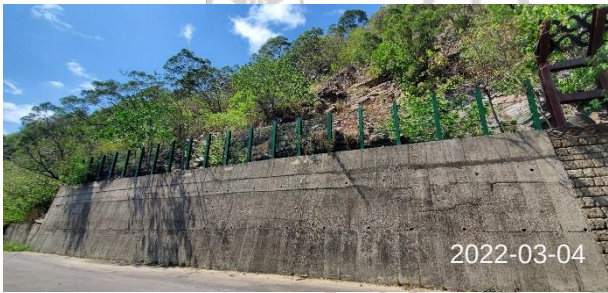
| | | 調查點編號：O7<br>TWD97 坐標：<br>X：214247.4<br>Y：2531407.1 |

| 說明：RC 擋土牆上方邊坡坡體組成為板岩，順向劈理平面型滑動破壞，牆頂緩衝平台堆積崩落之板塊狀板岩巨角礫石。RC 擋土牆現況良好，無破壞現象。RC 牆頂防落石柵網東端被滑落岩塊衝擊破損，但未毀壞。 | | |

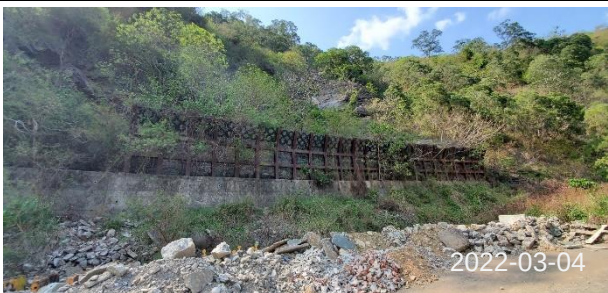
| | | 調查點編號：O8<br>TWD97 坐標：<br>X：214267.4<br>Y：2531506.3 |

| 說明：RC 擋土牆及路基現況良好，無破壞現象。牆頂防落石柵網未破壞，淤積沖蝕板岩 | | |

| 岩屑及岩塊。 | | |

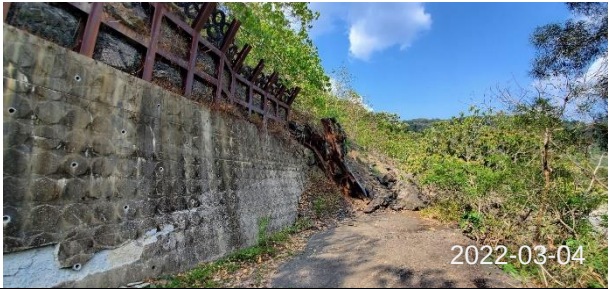
| | | 調查點編號：O9<br>TWD97 坐標：<br>X：214317.9<br>Y：2531553.0 |

| 說明：D064 大規模崩塌潛勢區內，大規模崩塌地之西側端，AC 路基外緣部份崩滑，路尾崩塌路斷，RC 擋土牆有橫向剪力裂縫，牆頂防落石柵網破壞。 | | |

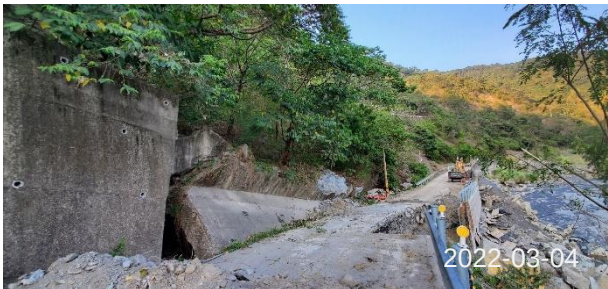
| | | 調查點編號：O10<br>TWD97 坐標：<br>X：214326.1<br>Y：2531534.9 |

| 說明：RC 擋土牆剪斷傾倒破壞，下方破壞之路基及 RC 堤防護原施工中。 | | |

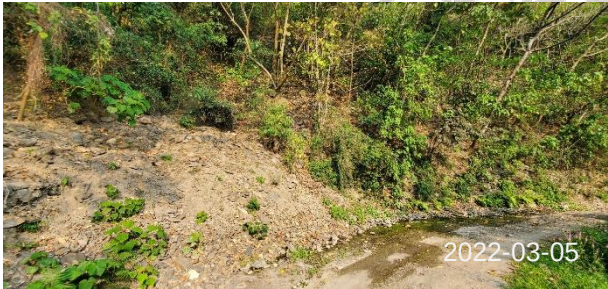
| | | 調查點編號：O23<br>TWD97 坐標：<br>X：215033.8<br>Y：2532072.1 |

| 說明：PC 路側有沖蝕溝及扇形沖積土石，坡趾坡趾蛇籠變形破壞，趾部有滲水現象。 | | |

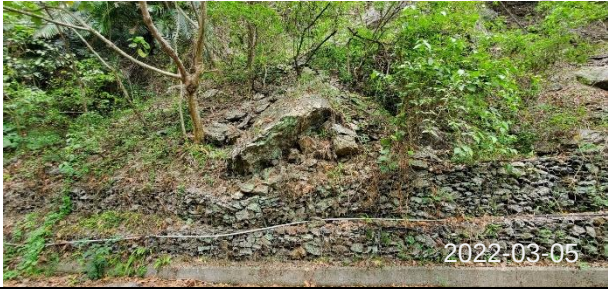
| | | 調查點編號：O24<br>TWD97 坐標：<br>X：214889.9<br>Y：2532121.6 |

| 說明：蛇籠有 1 處崩滑板岩巨角礫石擠壓凸出變形近照。路面散布沖刷落石。 | | |

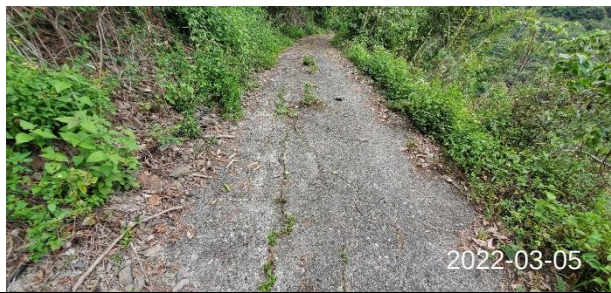
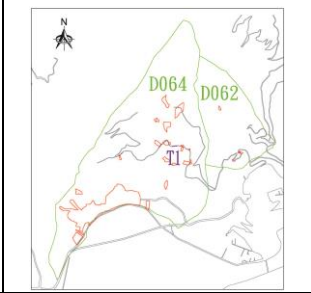
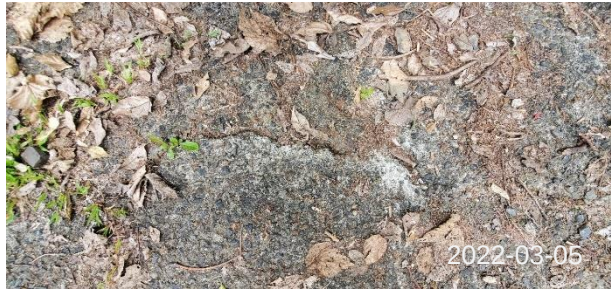
| | | <p>調查點編號：T1<br/>TWD97 坐標：<br/>X：214937.4<br/>Y：2532094.2</p> |

| | <p>說明：D064 崩塌潛勢區內，PC 路面雁行狀張力裂縫，長度約 38 公尺。張裂約 0.3~2.0 公分，落差約 0~0.5 公分。</p> | |

張力裂縫監測成果詳表 5-3，監測張力裂縫位移量為 0.027~0.119 公分，位移量尚在量測誤差範圍內，研判張力裂縫並無擴張現象。

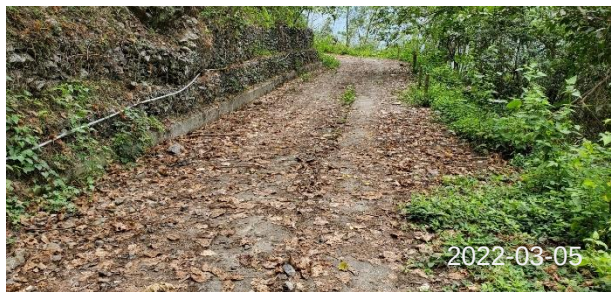
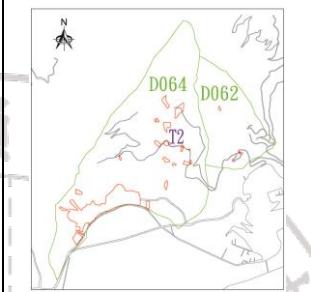
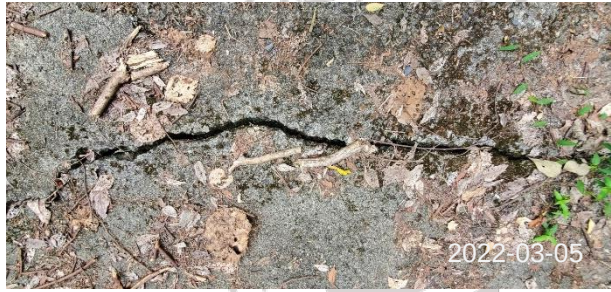
| | | <p>調查點編號：T2<br/>TWD97 坐標：<br/>X：214889.3<br/>Y：2532115.1</p> |

| | <p>說明：D064 崩塌潛勢區內，PC 路面 1 道張力裂縫，長度約 14m。張裂約 0.5~3.5 公分，落差約 0.3~2.5 公分。</p> | |

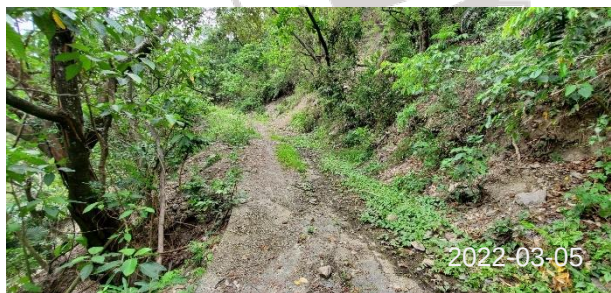
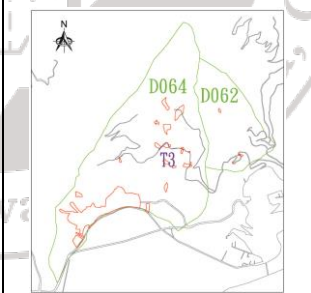
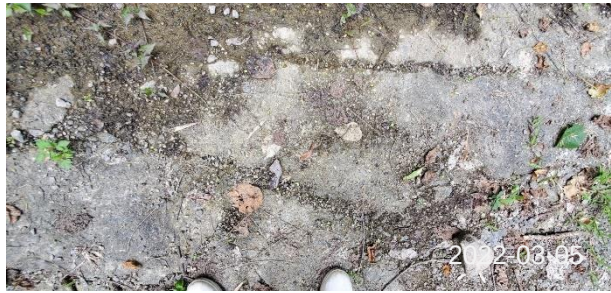
| | | <p>調查點編號：T3<br/>TWD97 坐標：<br/>X：214844.8<br/>Y：2532110.7</p> |

| | <p>說明：D064 崩塌潛勢區內，PC 路面張力裂縫，長度約 43 公尺。PC 路面約略向下邊坡傾斜，上邊坡舌狀淺層崩落地，樹木傾倒，下方 1 道沖蝕溝。張裂約 0.5~4.0 公分，淤滿泥砂，落差約 0~0.3 公分。</p> | |

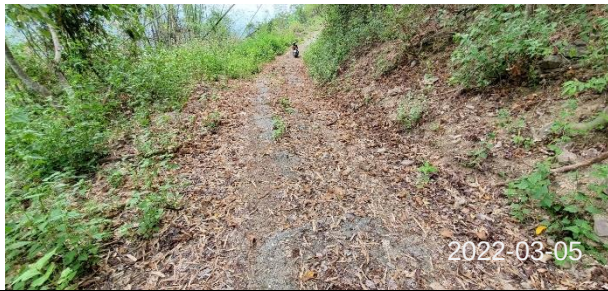
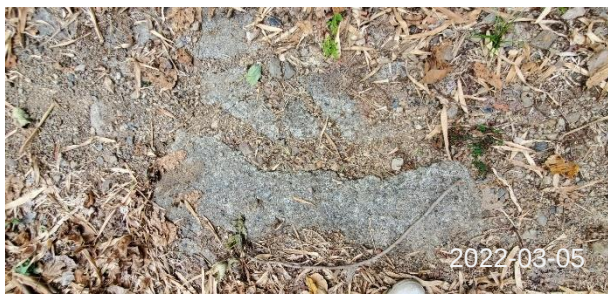
| | | <p>調查點編號：T4<br/>TWD97 坐標：<br/>X：214548.1<br/>Y：25328040.8</p> |

| | <p>說明：D064 崩塌潛勢區內，PC 路面張力裂縫，長度約 16 公尺。張裂約 0.5~2.5 公分，最大淤滿泥砂縫寬約 10 公分，落差小於 0.5 公分。</p> | |

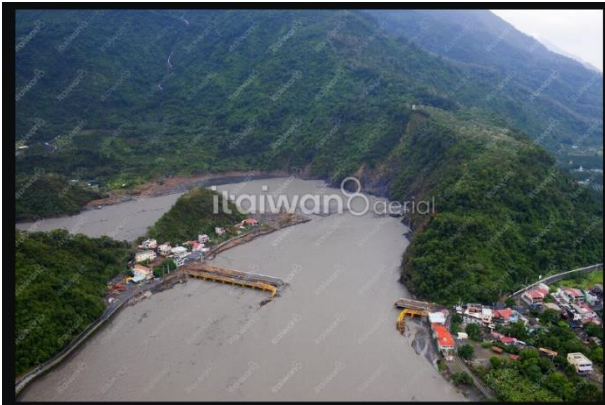
| <p>濁口溪入流荖濃溪口洪水暴漲，公路及商店淹水，大津橋被洪水沖斷。</p> | <p>濁口溪上情人谷吊橋被洪水沖失不見。</p> |

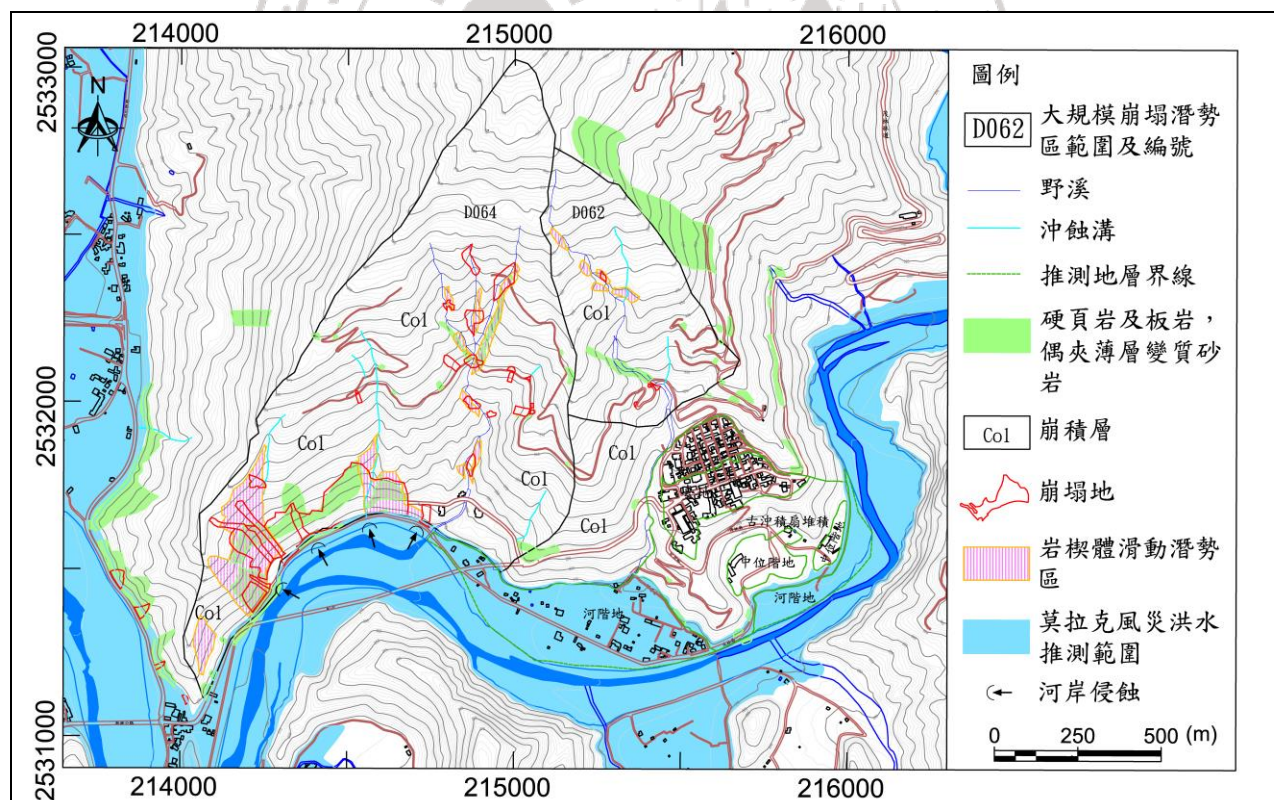
圖 6-24 莫拉克風災洪水範圍推測圖

依上述相關洪水跡證研判，佐以濁口溪兩岸岩壁之裸岩與植生之線形界面高程概估，濁口溪洪峰水面應高於高程 165 公尺，洪峰暴漲高度大於 10 公尺，推測莫拉克風災洪水範圍圖詳圖 6-24 示，可見濁口溪曲流攻擊大規模崩塌地之趾部。由崩塌地趾部無崩塌堆積物隆堆殘存，顯示崩塌堆積物被洪水沖蝕搬運殆盡。

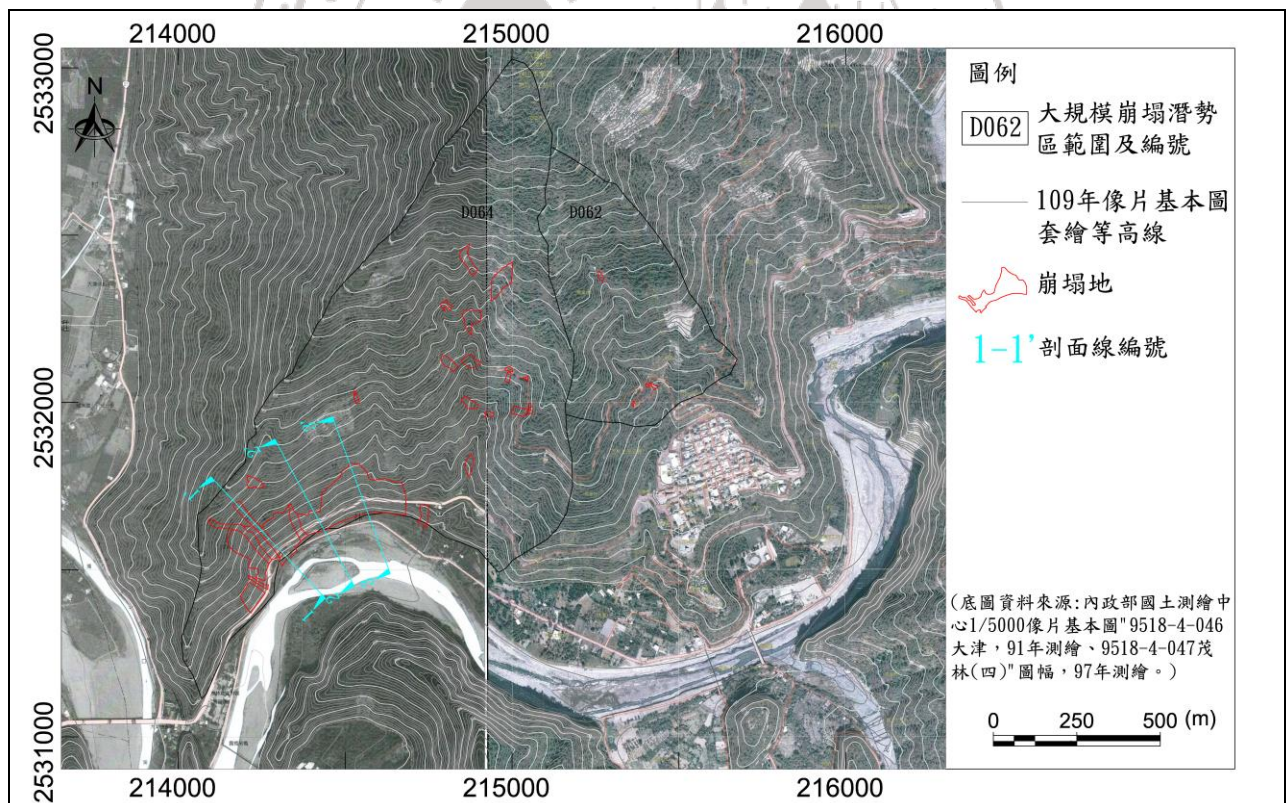
圖 6-25 大規模崩塌前後等高線對比圖

依據大規模崩塌前後地形等高線對比顯示，大規模崩塌地滑動面呈現近似平面型或平緩圓弧型滑動破壞，崩塌體鉛直厚度一般在 4 公尺以內，最厚之厚度發生在坡址區位約為 17.5 公尺。依據地表地質調查成果，崩塌堆積物皆為原邊坡覆土之崩積層，局部略見有礫徑 2 公尺內之板岩、硬頁岩板塊狀崩積岩塊，因此研判大規模崩塌體主要為崩積層滑動破壞，局部複合有岩楔體滑動破壞。

綜合研判，受到基磐岩層之土層界面所限制，大規模崩塌地滑動機制主要為崩積層坡體呈平緩圓弧型滑動破壞，破壞情境為長延時強降雨下，坡體表層因未及完全吸納下滲地下水而達飽和，致使坡面棲止水位達到近滿水位狀態之破壞條件。而濁口溪曲流洪水攻擊淘空邊坡趾部，致使邊坡間續下挫崩滑是致災之主要外營力與原因。
