# 113-114年度花蓮縣鹽寮及賀田山潛 在大規模崩塌調查監測計畫

## 成果報告書

執行單位：青山工程顧問股份有限公司

執行期間：民國 113 年 5 月 18 日至民國 114 年 12 月 15 日

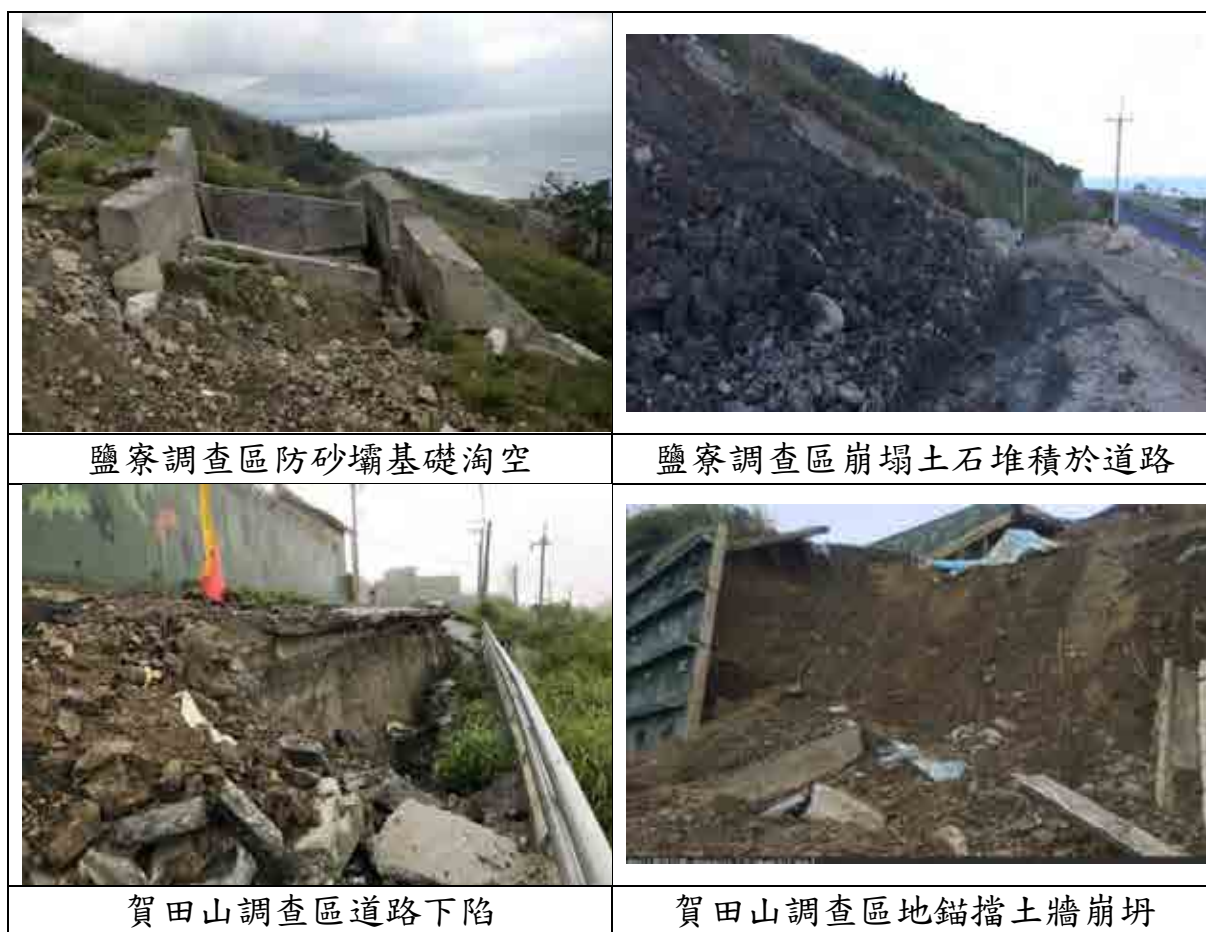
鹽寮調查區於 2012 年 8 月受蘇拉颱風及 2016 年 10 月艾利颱風期間，均有發生土砂災害造成道路中斷之情事(圖 3-16)。後續鹽寮調查區進行兩期緊急治理工程及壽豐鹽寮大規模崩塌區治理工程，但邊坡仍持續有災害發生，如圖 3-16 所示；賀田山調查區由花蓮縣政府辦理道路復原工程，惟 2017 年 10 月完工後至今仍有受損情形，如圖 3-17 所示。顯示兩處調查區邊坡長期均有不穩定情形。

**圖 3-16、鹽寮及賀田山調查區歷史災害**  
(蘇拉颱風及艾利颱風期間兩區邊坡均有災害發生)

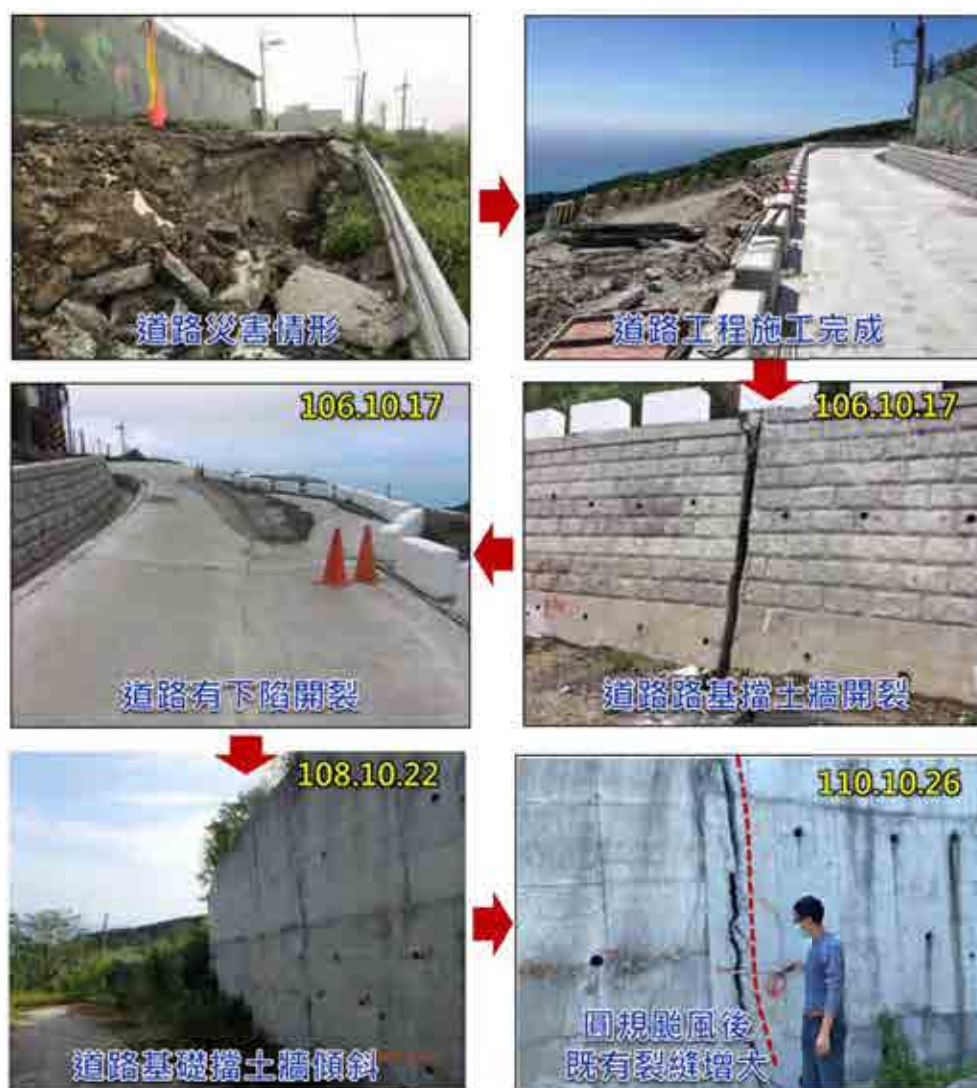
圖 3-17、賀田山調查區道路工程完工後仍有不穩定表徵發生

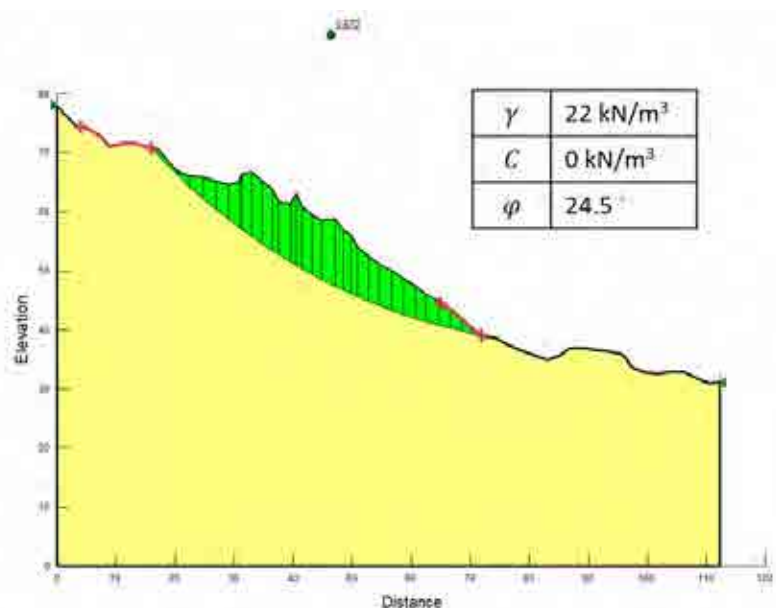
圖 3-98、南側不穩定區域邊坡穩定分析成果(F.S=0.872，具滑動現象)

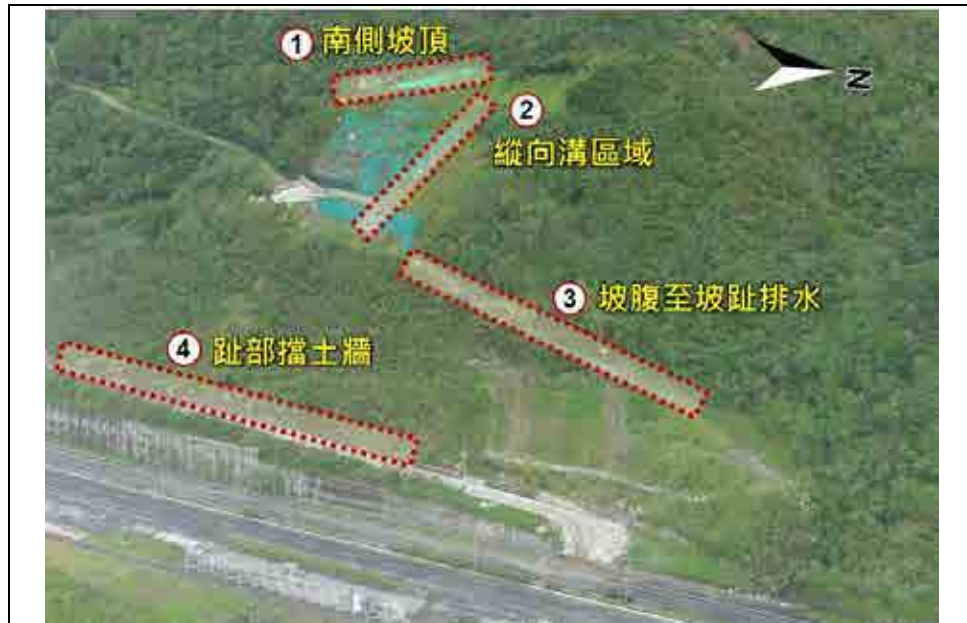
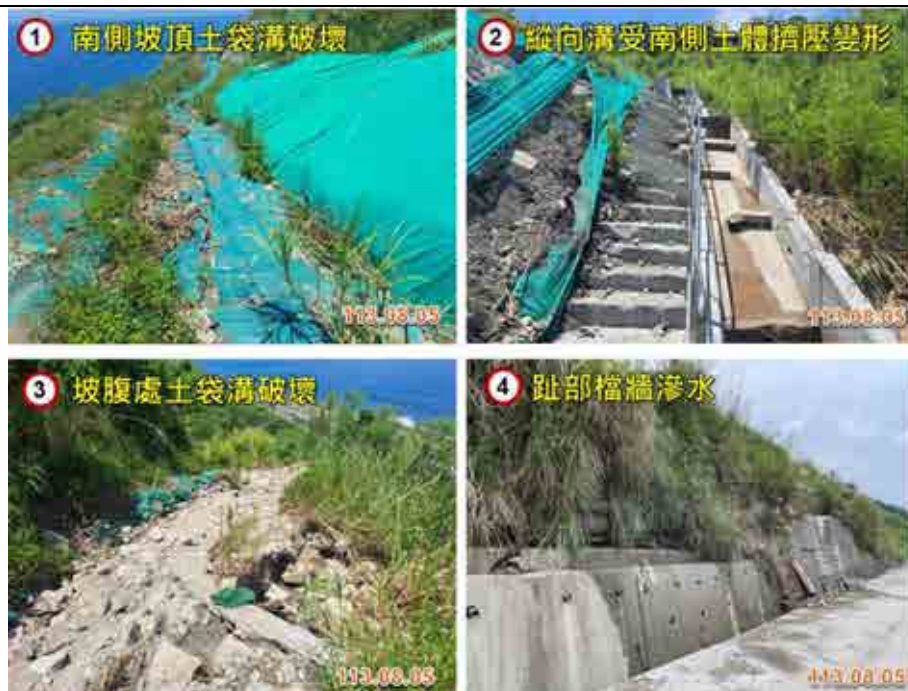
圖 3-101、第二期工程完成後局部區域仍有不穩定表徵

- 1.第一、二期工程區域：本階段經凱米颱風後現勘調查顯示，第二期工程完成之南側坡頂及坡腹處土袋溝仍有破壞情形。且第一期工程完成之縱向溝仍有受南側土體擠壓而產生變形情形。
- 2.趾部區域：趾部加勁檔土牆有滲水情形，可能影響趾部穩定性，為潛在不穩定因子。

- (1)南側邊坡坡頂新設土袋溝(約  $L=75\text{m}$ )：坡頂開裂變形，既有排水溝失能，考量後續可能持續變形，故建議設置「柔性」土袋溝，截排坡頂地表水。
- (2)縱向溝裂縫填補(約  $L=10\text{m}$ )：受南側邊坡推擠，既有排水溝破損。考量區域縱向排水，故建議針對既有排水溝進行檢視，針對破損處進行填補。
- (3)坡腹處新設土袋溝(約  $L=200\text{m}$ )：既有土袋溝斷面不足，現況無法有效排水，經凱米颱風影響，既有排水溝破損，故建議設置斷面較大之土袋溝，截排地表水。
- (4)既有路側溝清淤(約  $L=60\text{m}$ )：既有道路側溝多有淤積情形，現況無法有效排水，建議配合三期工程進行清淤。

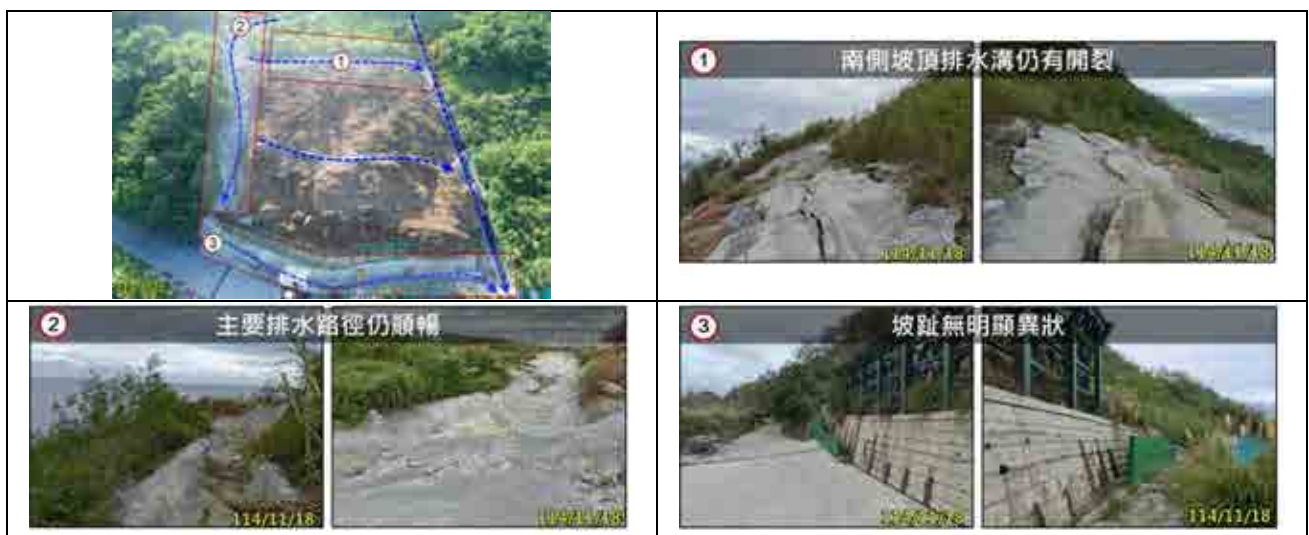
圖 3-106、第三期工程完成後局部區域建議改善缺失(南側頭部開裂)

1. 南側頭部仍有開裂，建議先以裂縫填補，避免地表水持續入滲：第三期工程之南側坡面，於民國 114 年 11 月 18 日鳳凰颱風事件後現勘發現南側頭部仍有開裂情形，惟經檢視地表排水路徑仍暢通，故建議先進行裂縫填補工作，避免地表水持續入滲，影響局部邊坡穩定性。
2. 三期工程施工便道未復舊，地表水沖刷原施工便道：地表水沖刷原施工便道，可能影響縱洩溝及下方坡面之穩定性，為潛在不穩定因子，故建議施工便道復舊，以避免地表水形成漫地流及沖刷坡面等問題。
3. 坡趾地錨擋土牆定開裂，建議配合本計畫監測儀器及定拍持續追蹤：114 年 10 月現勘後發現，坡趾處地錨擋土牆定拍處有開裂增大情形，本處設施屬公路局東分局轄管，目前已先行通知轄管機關人員，經檢視擋土牆上方道路暫無明顯異常表徵，且開裂處上方傾斜管(A17-3 孔)無明顯變位趨勢，建議後續配合本計畫監測儀器及定拍持續追蹤。

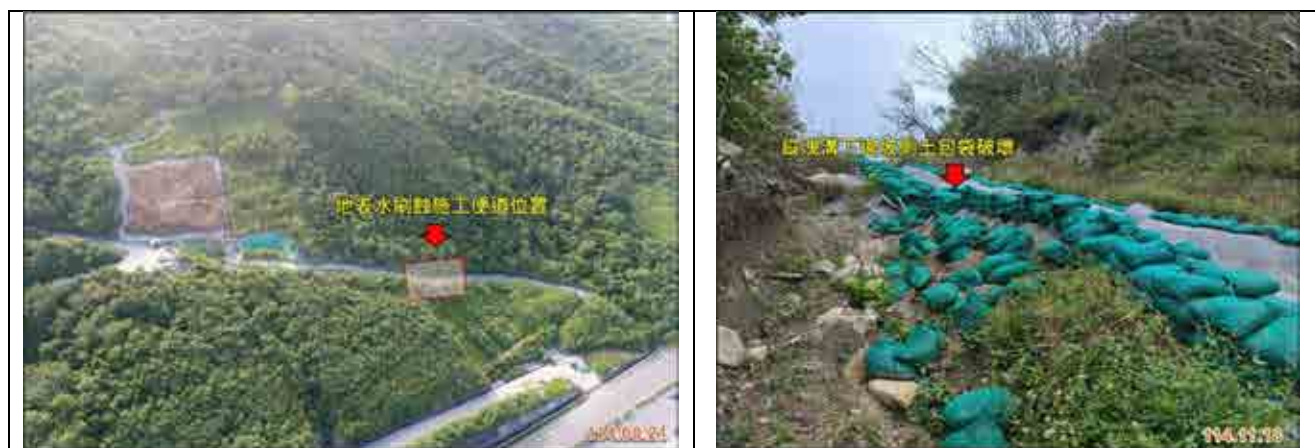
圖 3-107、第三期工程完成後局部區域建議改善缺失(施工便道未復舊)

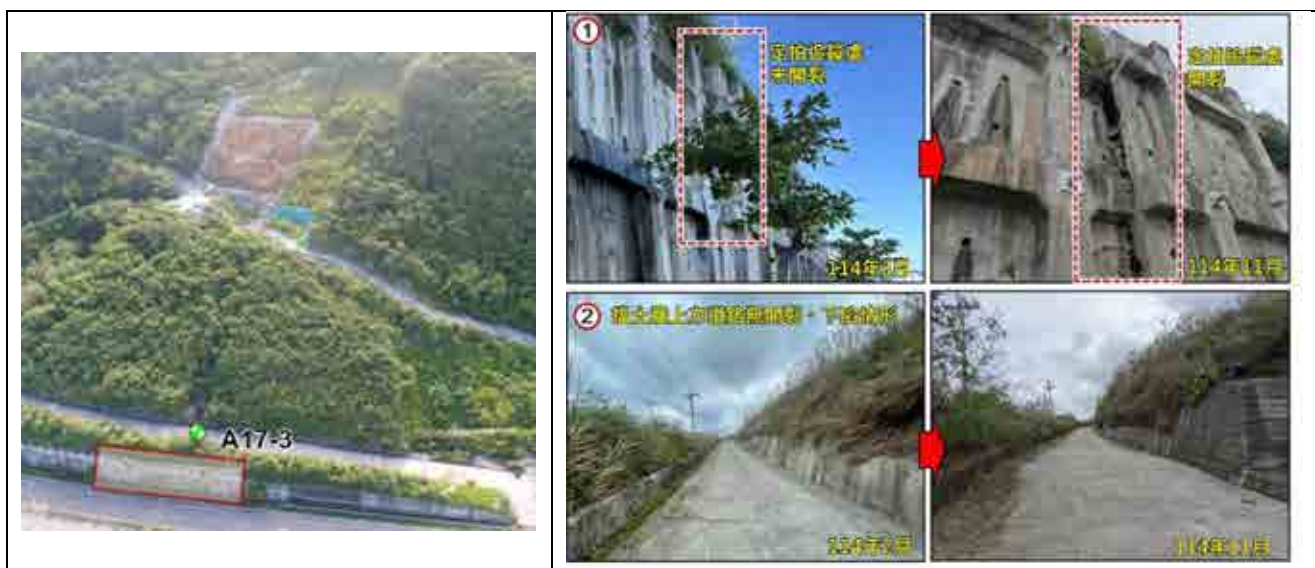
圖 3-108、第三期工程完成後局部區域建議改善缺失(坡趾地錨擋土牆定開裂)

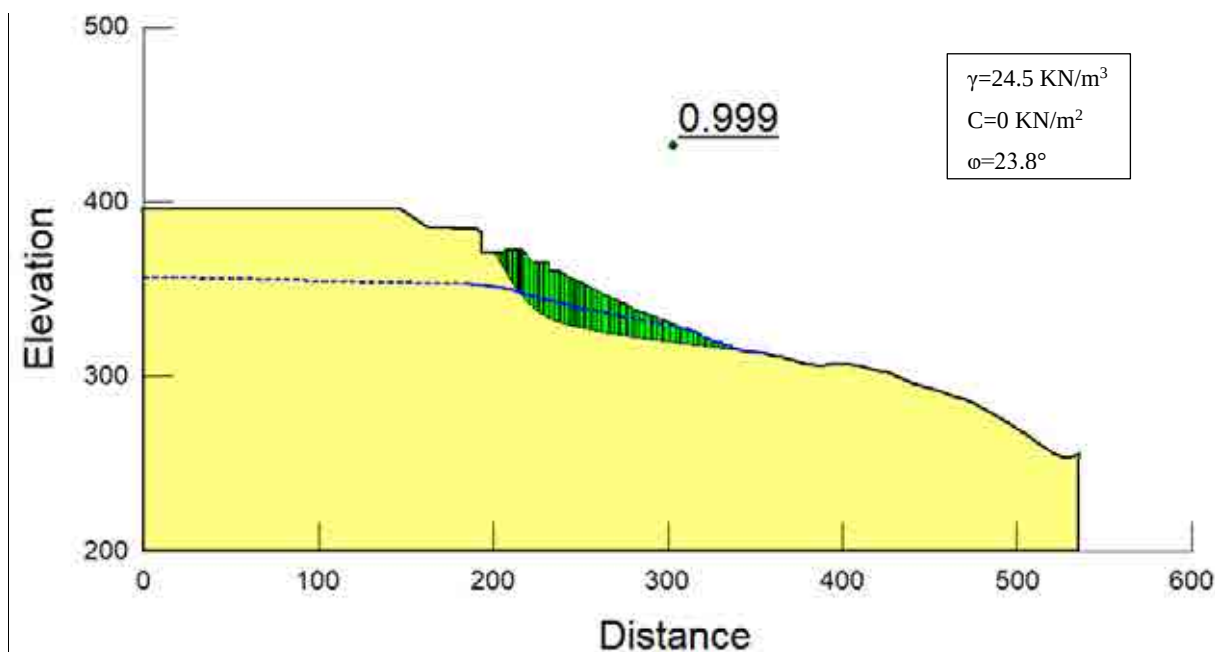
圖 3-117、賀田山調查區反推分析成果

(2)參數選定：因崩塌地地層多屬破碎，尤其是地滑區，岩層中多夾雜岩塊及風化土壤，欲取得代表性之土樣進行試驗相當不易，若要取得滑動面之夾泥進行力學試驗，其難度更高，故一般工程界常利用傾斜觀測管測得之滑動面位置，配合地形及地下水條件，以反推分析求得滑動面之力學參數。本計畫區選取垂直等高線之臨界剖面，C1-C1'剖面，作為反推分析剖面。根據傾斜管監測成果，於 2017 年 9 月豪大雨過後，邊坡即有明顯滑動產生，因此利用監測獲得之滑動面及滑動時之地下水位，作為反推分析時之參數。經反推分析成果顯示(詳圖 3-116 所示)，邊坡在豪大雨期間發生滑動(F.S=0.99)時之  $c$  及  $\phi$  組合為  $c=0\text{kN/m}^2$ 、 $\phi=23.8^\circ$ ，反推分析成果詳圖 3-117 所示，邊坡穩定分析參數如
