# 114年度花蓮縣銅門、溪頭及高山地區 潛在大規模崩塌調查、監測及維運計畫

## 成果報告書

執 行 單 位：青山工程顧問股份有限公司

執 行 期 間：民國 114 年 2 月 7 日至民國 114 年 12 月 10 日

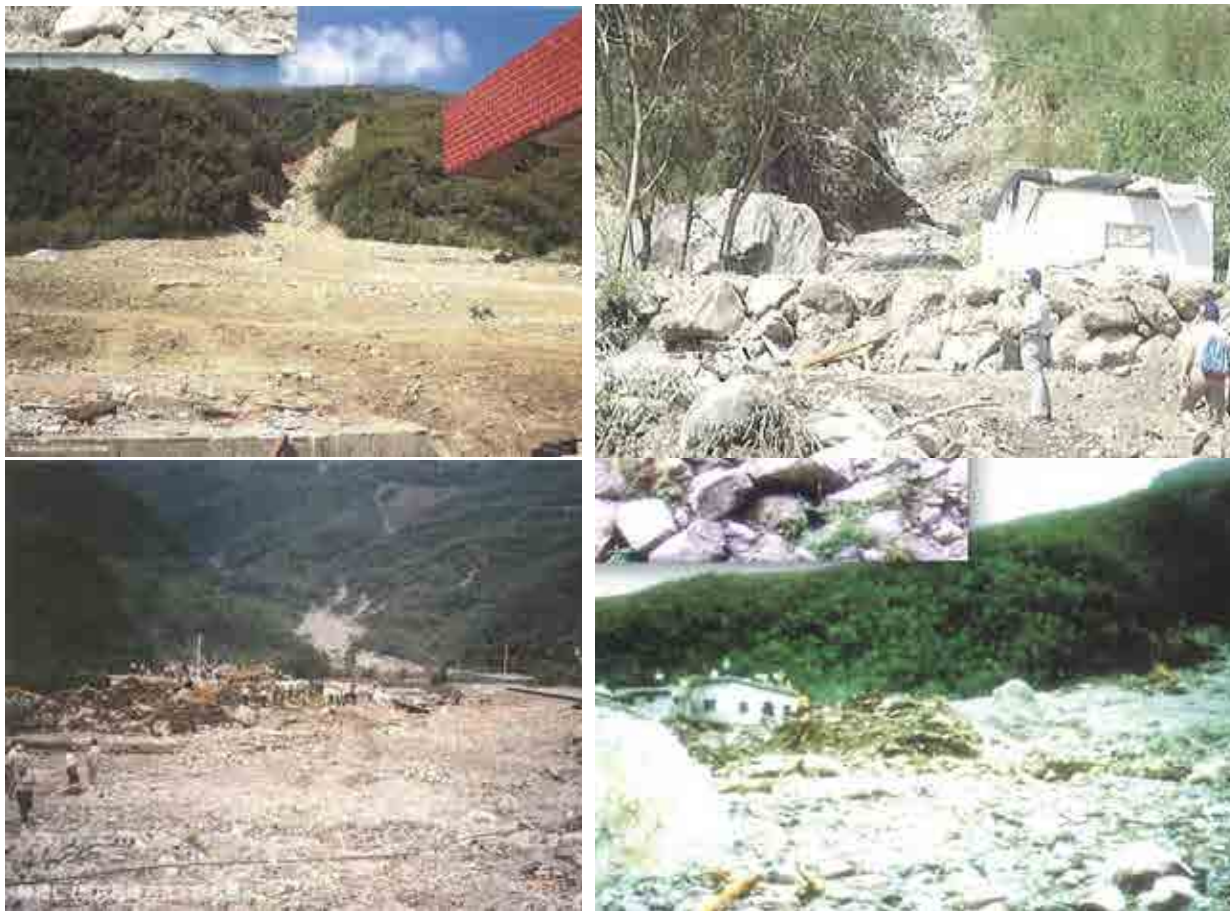
圖 3-11、歐菲莉颱風期間花縣 DF-010 災害情形  
(照片來源：農業部農村發展及水土保持署歷史影像平台)

依據災害歷史資料及航空照片顯示，銅門調查區於 1990 年 6 月 23 日歐菲莉颱風期間，發生嚴重土石流災害，事件日累積雨量達 431 mm，最大時雨量 106 mm，並於雨量峰值後，約 2~3 小時發生災害，此事件造成銅門村 12、13 鄰之房舍遭土石掩埋(圖 3-11)。

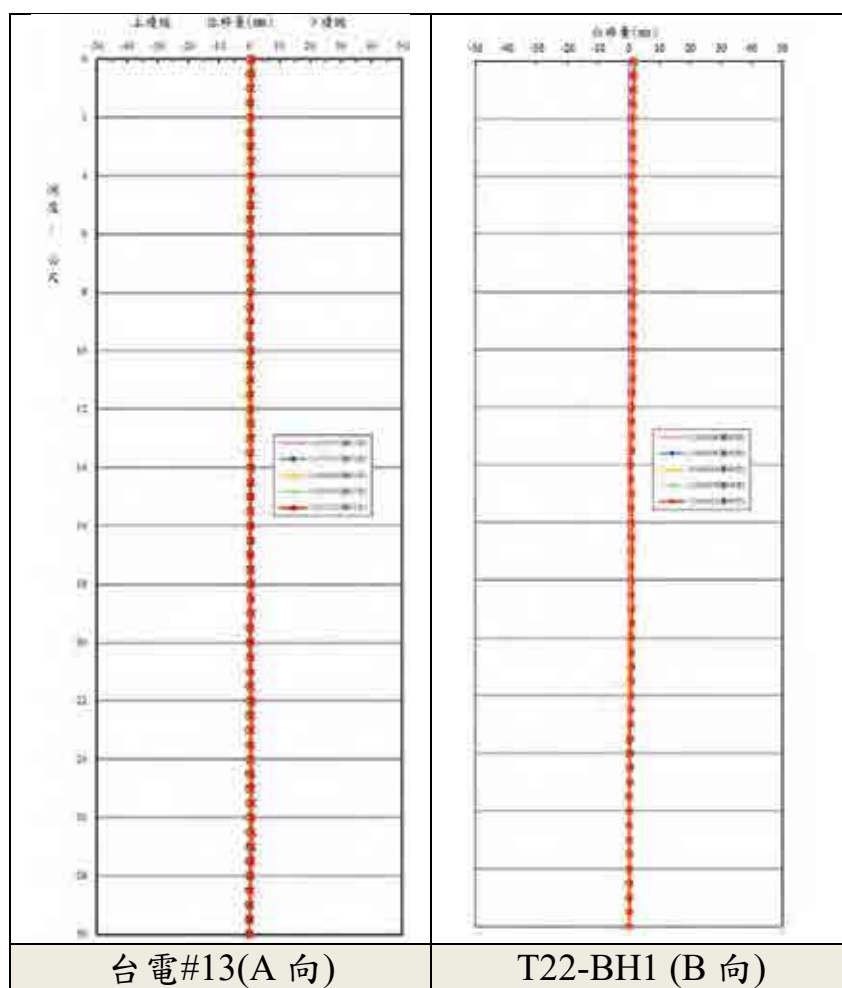
圖 3-56、台電#13 鐵塔傾斜管觀測成果

本電塔位於銅門發電廠南側山區(圖 3-49)，相當於 L1 滑動塊體之坡趾處，並鄰近土石流潛勢溪流 DF-010。由台電公司 13 號鐵塔傾斜管監測成果顯示(圖 3-56)，於 110 年 07 月至 111 年 03 月監測期間傾斜管之 A 向與 B 向最大位移量均小於 1 公分，且無朝一定方向位移之趨勢。

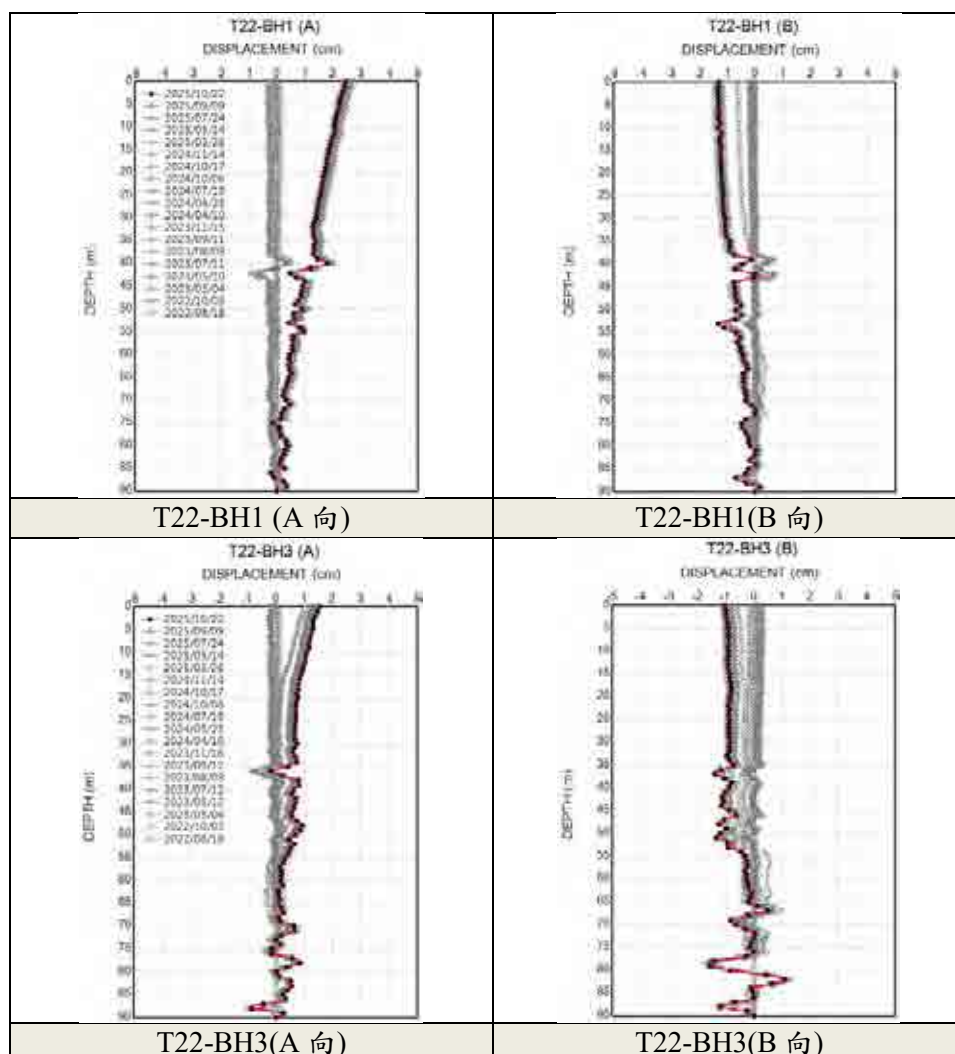
圖 3-60、銅門調查區傾斜管觀測成果

民國 113 年 4 月因 0403 強震事件影響，T22-BH1 及 T22-BH3 孔均有變位情形發生，累積變化量分別為 2.69 cm 及 1.93 cm。本年度監測期間 T22-BH1 孔累積變化量達 2.77 cm；T22-BH3 孔累積位移量約 1.86 cm，監測儀器均未有持續變位趨勢，且檢視現場情形未有發現明顯不穩定表徵，鄰近其他監測儀器亦無明顯變化，研判邊坡應無不穩定情形，應持續觀察及追蹤。各傾斜觀測管孔口累積位移變位如圖 3-61(a)、日變化如圖 3-61(b)、快速累積變化(七日累積變化)如圖 3-61(c)、月累積變化如圖 3-61(d)所示

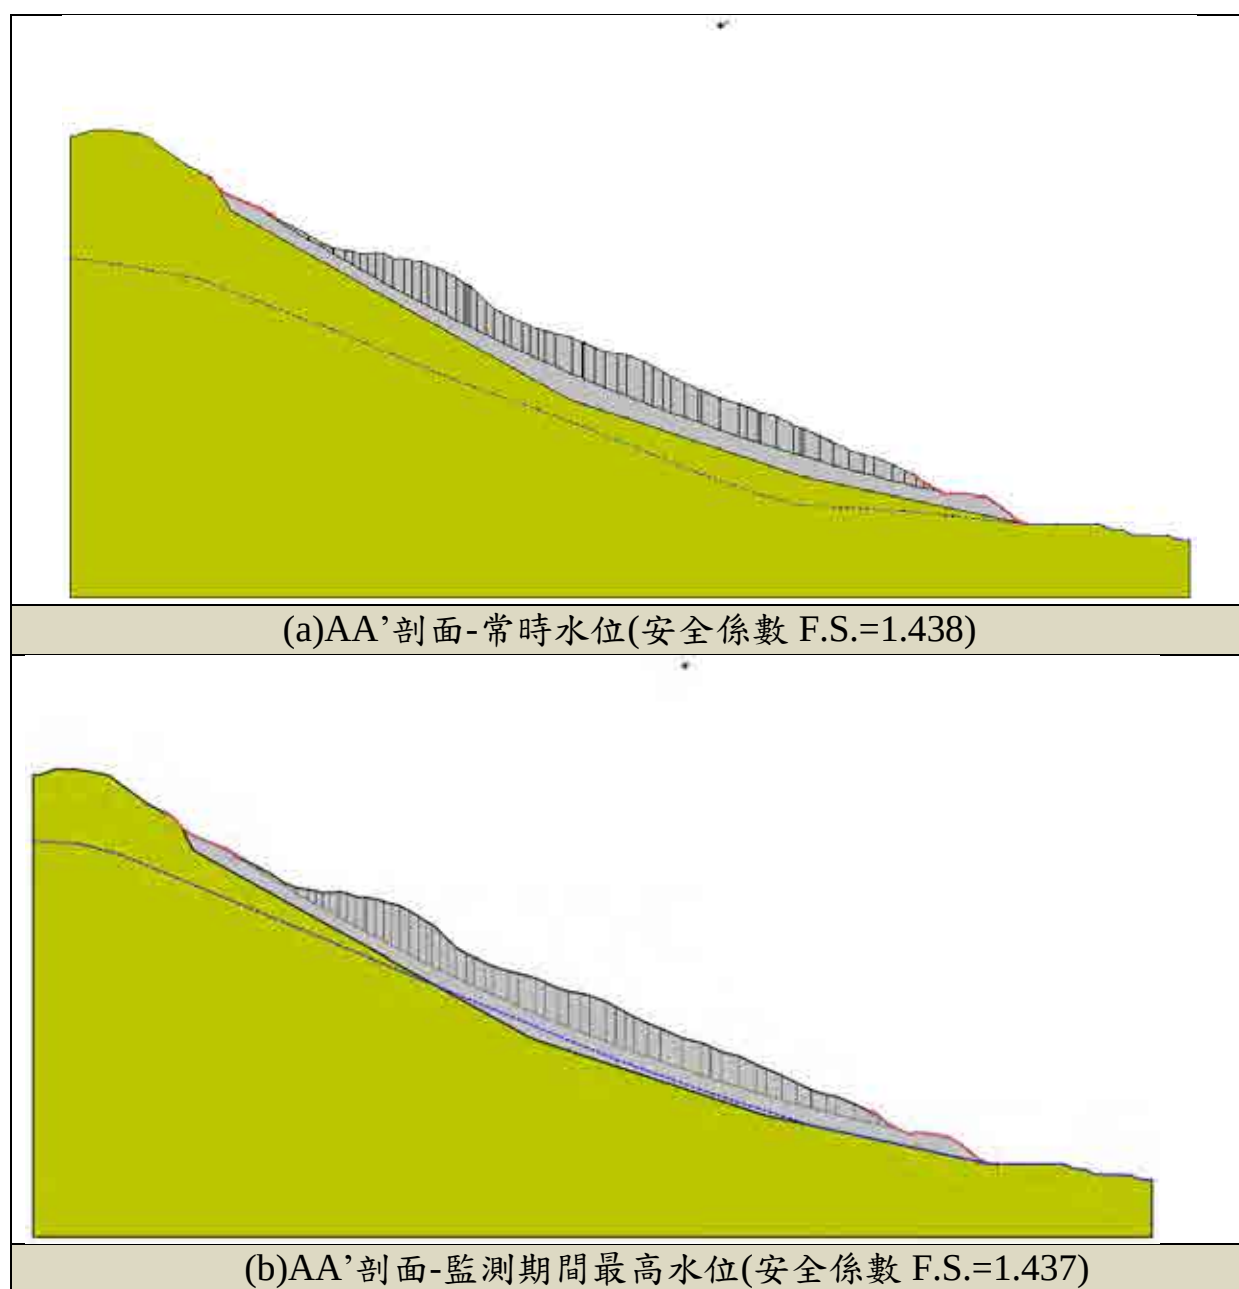
圖 3-93、現況邊坡穩定分析成果圖

分析成果顯示，於常時地下水位條件下，AA'剖面及 BB'剖面中，其安全係數(F.S.)達 1.437 及 1.275；於監測期間最高水位條件下，AA'剖面及 BB'剖面中，其安全係數(F.S.)達 1.437 及 1.152，相較於常時水位略有下降，但區域邊坡仍屬於穩定狀態。銅門調查區現況邊坡穩定分析成果圖如圖 3-93、圖 3-94 所示。

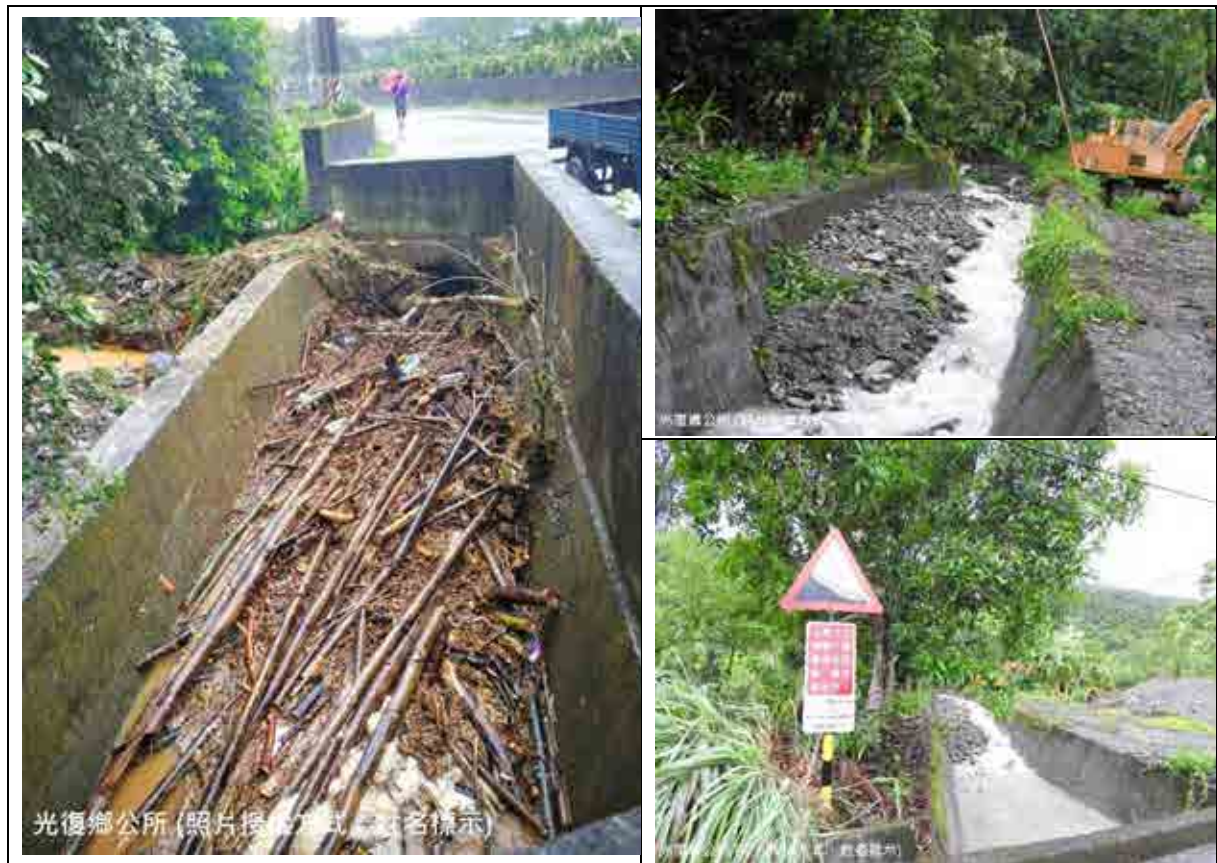
圖 4-12、白鹿颱風期間花蓮縣 DF-122 土石堆積於河道

依據災害歷史資料顯示，溪頭調查區於 2019 年 8 月白鹿颱風期間，花蓮縣 DF-122 土石流潛溪流有災害情形發生(圖 4-12)，本次事件造成土砂堆積於趾部排水溝內，經緊急搶通河道後，未有造成保全對象生命財產損失情形。

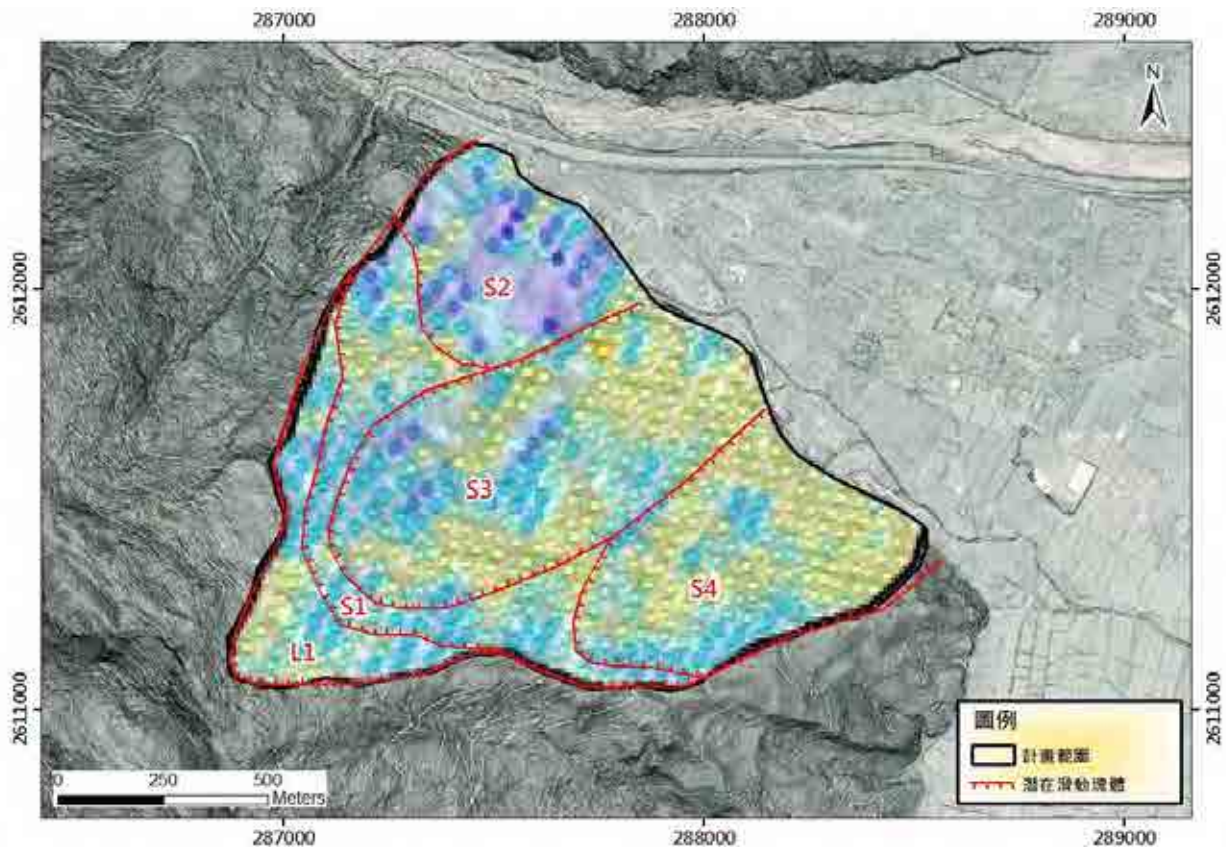
**圖 4-51、溪頭地區 TCP-InSAR 與地表線形比對成果**

此外由 TCP-In-SAR 地表分析結果套繪本計畫之地表線形，顯示區域中顯著地貌變異處大致可與潛在滑動塊體相互匹配，並以 S3 及 S4 潛在塊體較具活動性，呈現頭部下降，趾部抬升情形，推測可能為圓弧形滑動，亦或是淺層材料向下邊坡輸出堆積，如圖 4-51 所示。

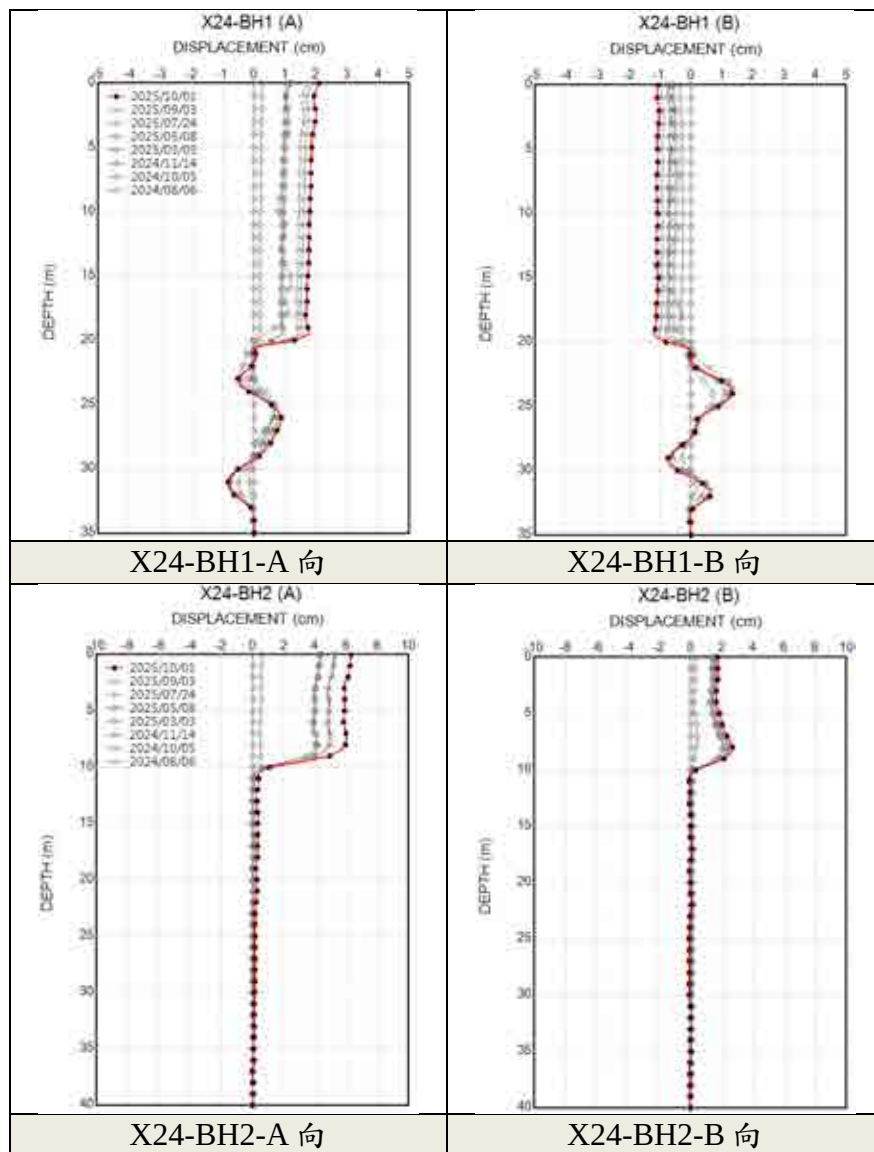
圖 4-81、溪頭調查區傾斜管監測成果圖

前期計畫監測期間，兩鑽孔於特殊降雨事件均略具活動情形，滑動深度分別 20m 及約 10 m。本次監測期間 X24-BH1 孔累積變化量約 2.34 cm；X24-BH2 孔累積位移量約 6.55 cm，檢視現場情形亦無發現明顯不穩定表徵，研判邊坡暫無不穩定情形，持續觀察及追蹤中。各傾斜觀測管監測成果如圖 4-81、圖 4-82。

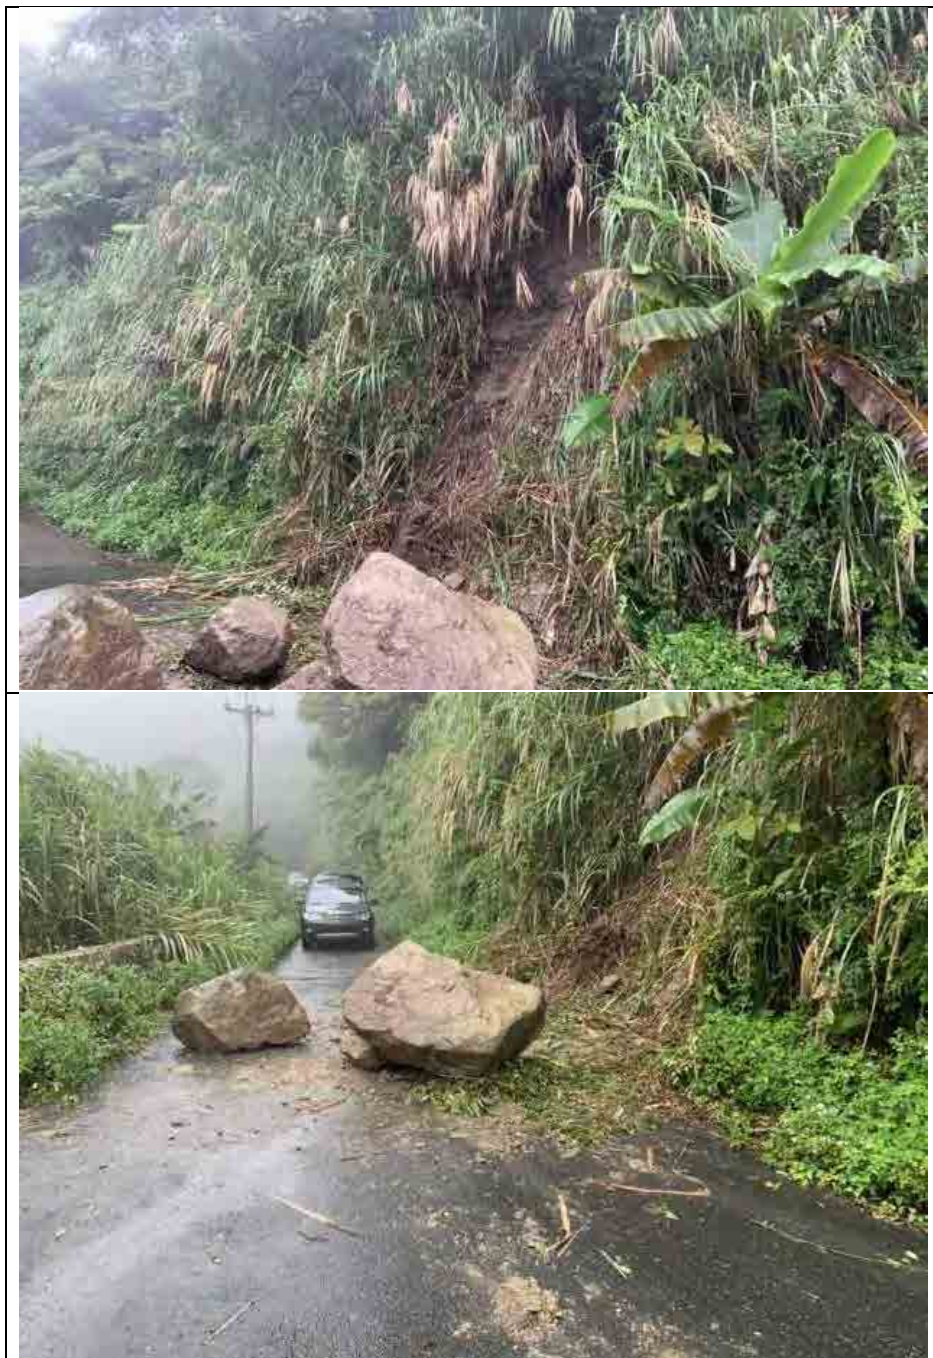
圖 5-12、民國 111 年 3 月 23 日第 019 號地震造成落石災害  
(照片來源：自由時報 <https://news.ltn.com.tw/news/life/breakingnews/3868995>)

經查農業部農村發展及水土保持署土石流防災資訊網顯示，區域內土石流潛勢溪流花蓮縣 DF-095 於 1989 年莎拉颱風及 2001 年桃芝颱風期間有發生土石流事件。此外於 2022 年 3 月 23 日花蓮外海發生芮氏規模 6.7 地震，花蓮地區最大震為 5 強，於調查區內多處路段有落石災害發生，造成多處聯外道路中斷情形(圖 5-12)。

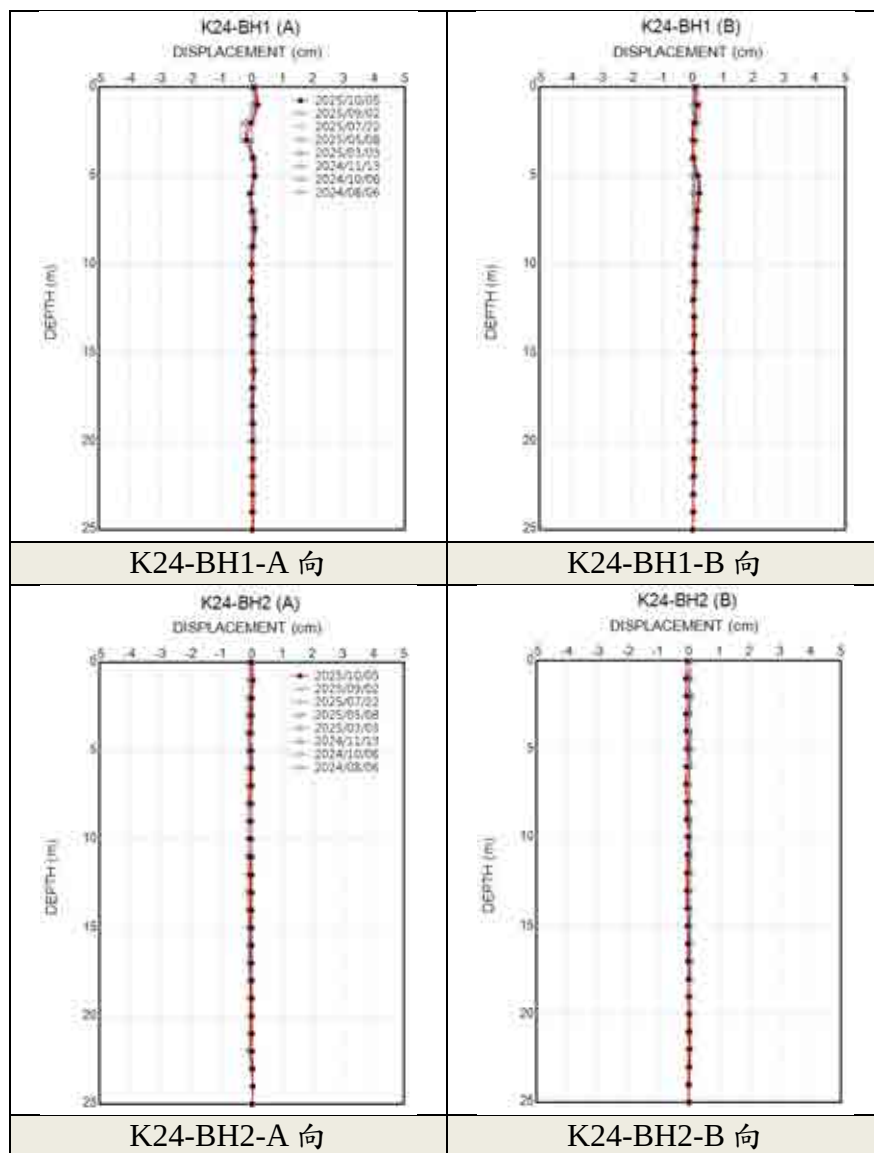
圖 5-69、高山調查區傾斜管監測成果圖

本次監測期間 K24-BH 孔累積變化量達 0.15 cm；K24-BH2 孔累積位移量約 0.12 cm，無明顯變位趨勢發生，檢視現場情形未有發現明顯不穩定表徵，且鄰近其他監測儀器亦無明顯變化，研判邊坡暫無不穩定情形，應持續觀察及追蹤。各傾斜觀測管監測成果如圖 5-69、圖 5-70。
