農村發展及水土保持署 114 年度工程品  
質委託抽驗暨查核督導管理計畫

**Agency of Rural Development and Soil and  
Water Conservation 114 Project Quality  
Commissioned Inspection and Supervision  
Management Scheme**

執行單位：逢甲大學

中華民國 115 年 2 月

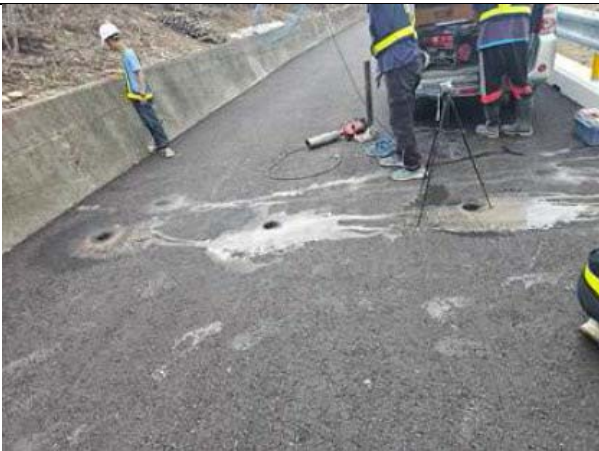
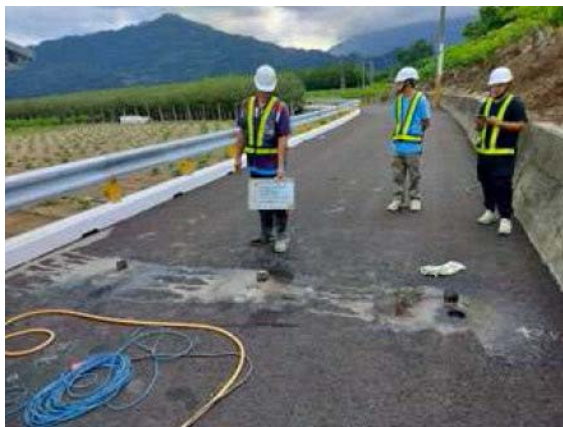
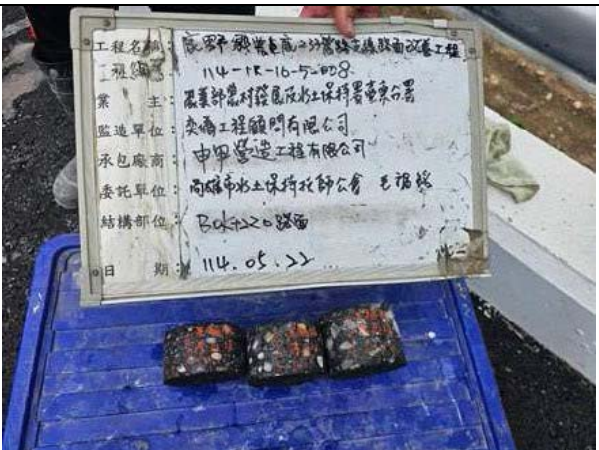
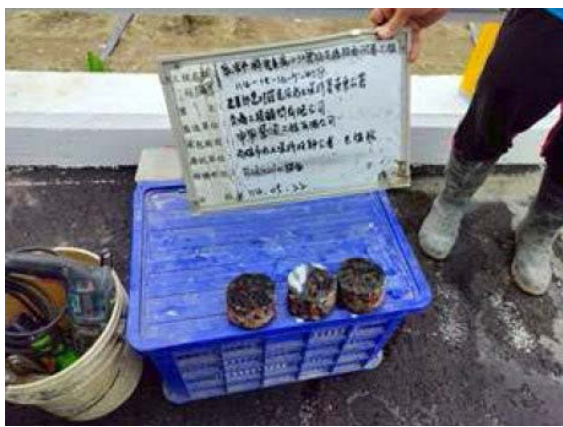
表 4-26 臺東分署轄區瀝青混凝土厚度複檢作業照片集

二、瀝青混凝土厚度及壓實度檢視：各分署轄區完成抽驗工程 111 件，5 件不合格工程，皆為瀝青混凝土厚度不合格，合格率 95.5%，南投、台南、台東分署轄區分別 1、3、1 件，其中僅 3 件不合格辦理複檢，經複檢內容盡數合格，檢視其相關內容會導致不合格因素，主要 AC 鋪面前底層未妥善整平，或因刨除未檢核高程，使路面底層高低不一，以致 AC 鋪築厚度不均，如表 4-22~表 4-26 所示。

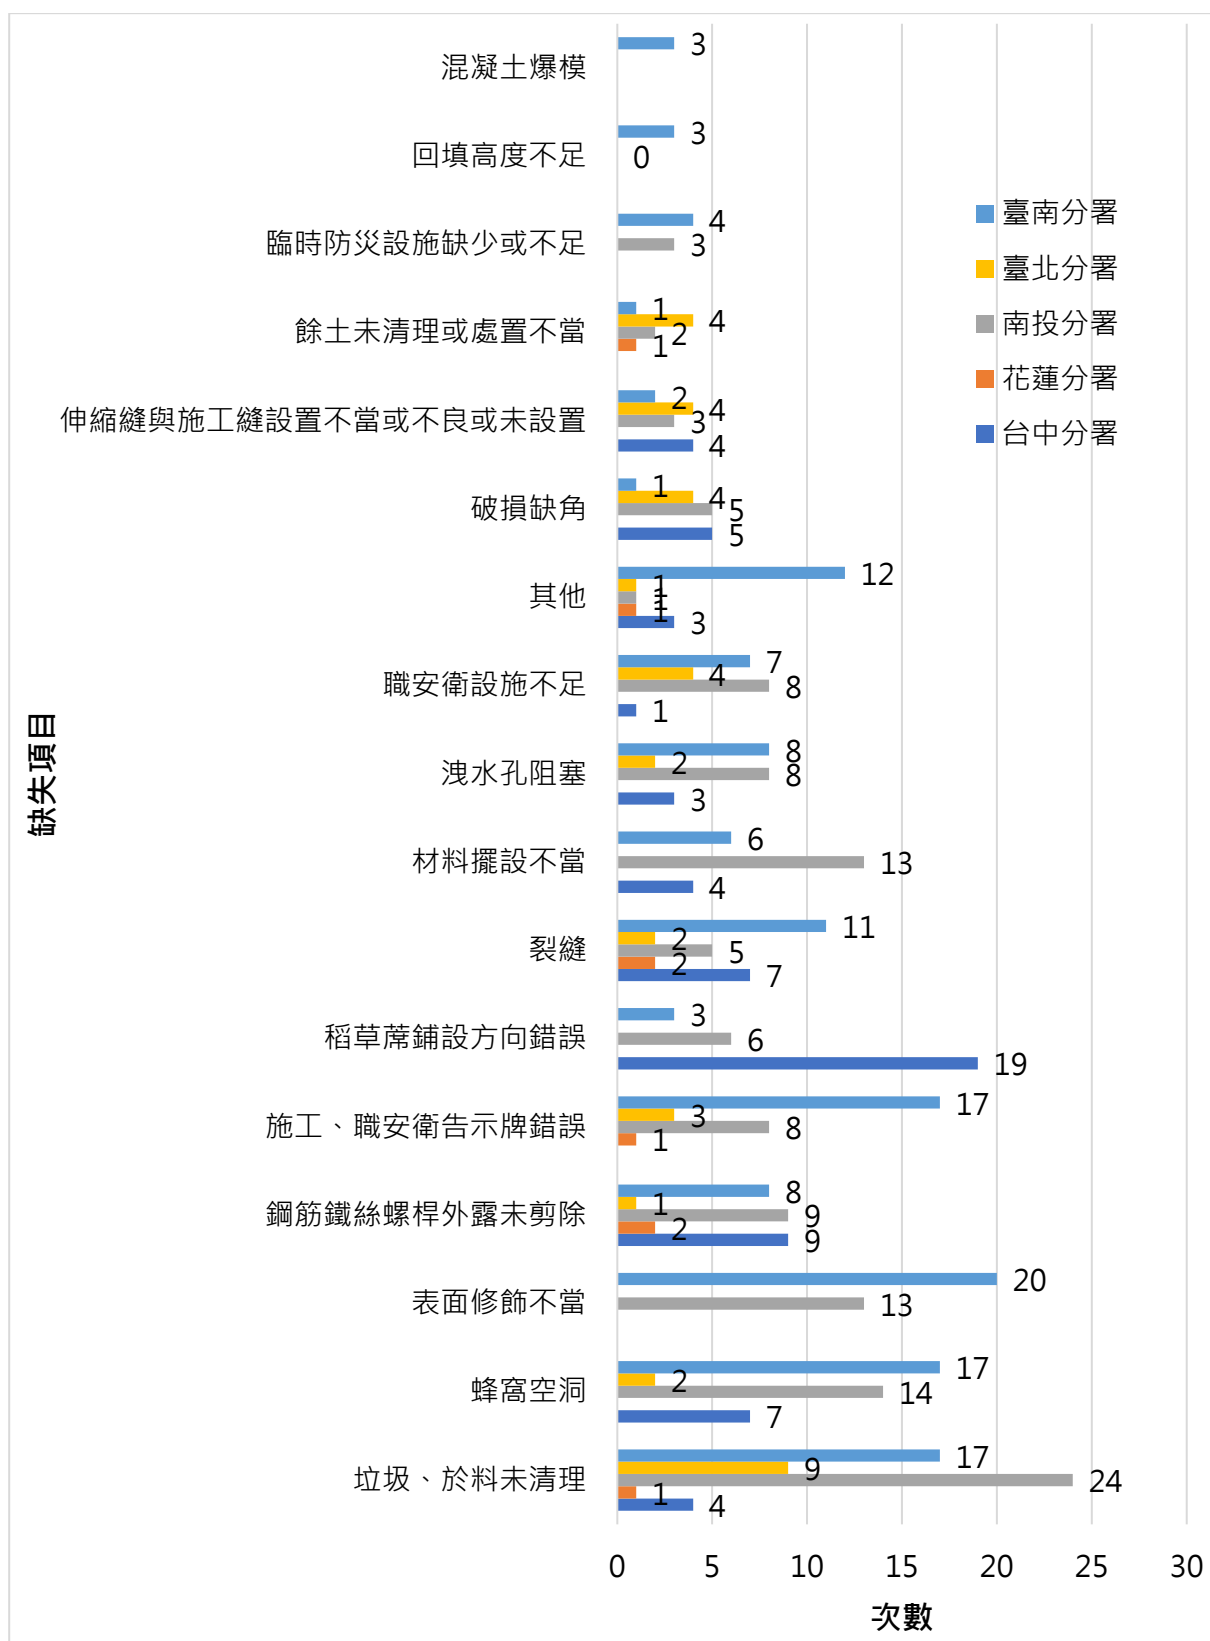
圖 4-3 農村水保署各分署轄區水土保持工程外觀缺失數量統計圖

於 772 件完成施工品質查驗成果得知，工程外觀品質雜物未清除為最高，其次為蜂窩與孔洞，相關各分署轄區缺失如下說明。圖中顯示，外觀缺失係以混凝土完成面為多數，建議施工廠商於構造物完成後，避免拆模板不當、或未使用脫模劑、或完工後未注意重機械移動而破壞，另外，南投分署轄區多屬施工告示牌缺漏，建議主辦機關加強查驗，遇有外觀缺失情形即以農村發展及水土保持署所編印『水土保持施工品質常見缺失及矯正預防手冊』。

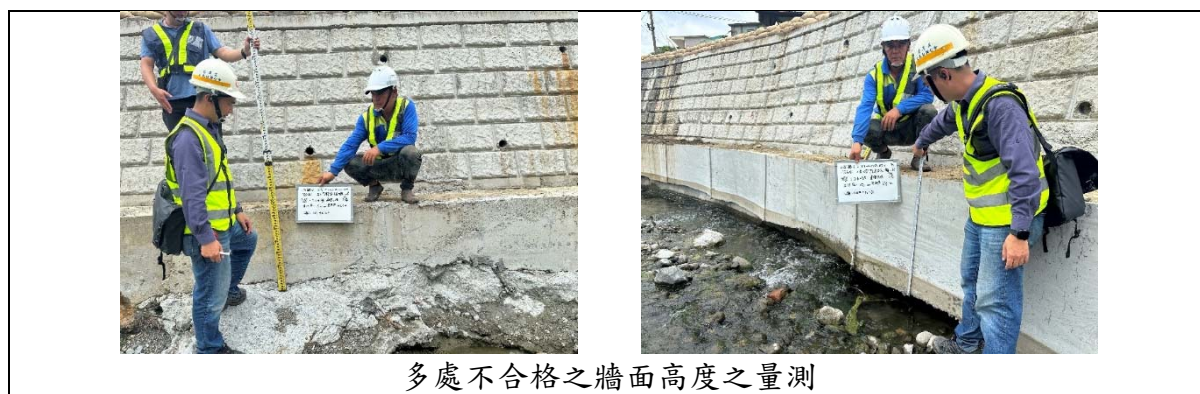
多處不合格之牆面高度之量測

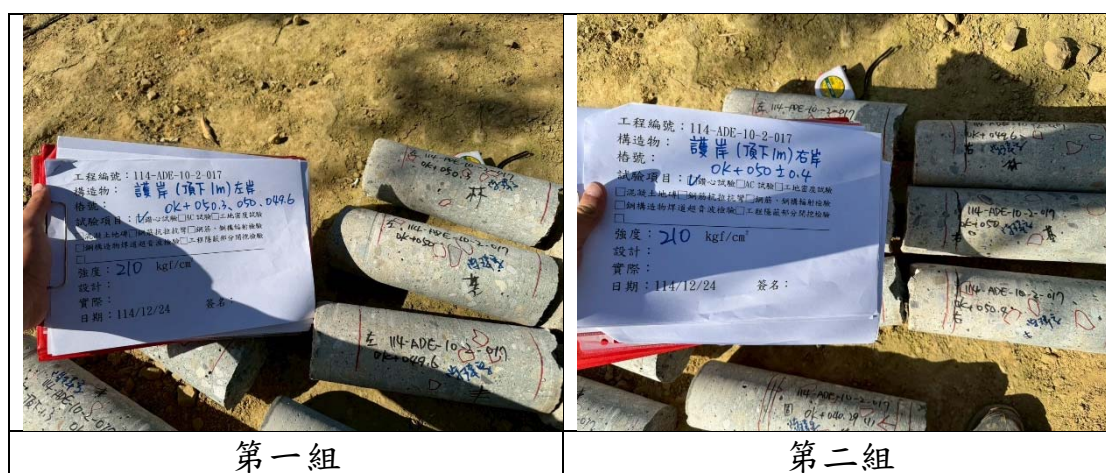
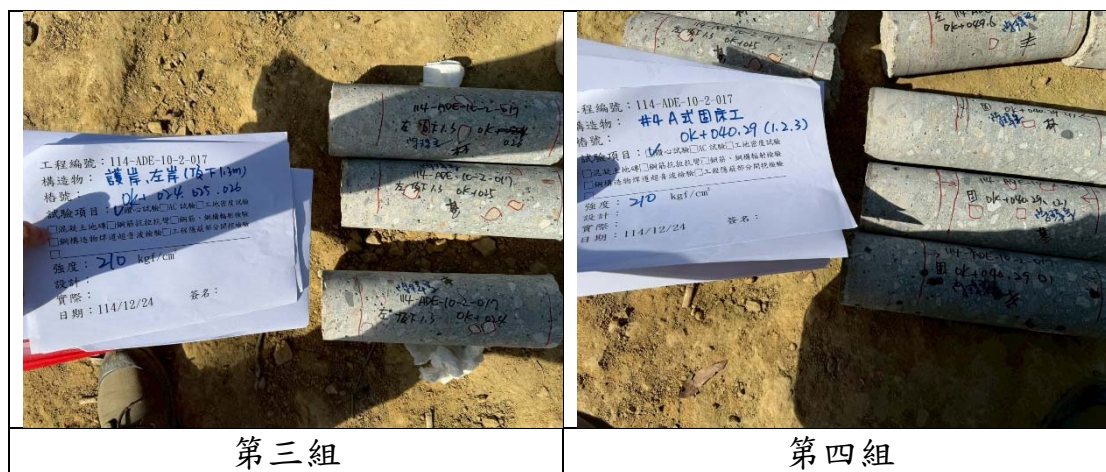
表 4-36 牛欄貢溪支流野溪上游坑溝整治二期工程複檢作業照片集

| 轄區 | 執行單位 | 工程編號 | 工程名稱 | 設計強度<br>kgf/cm <sup>2</sup> | 抗壓強度 kgf/cm <sup>2</sup> | | | |
|---|---|---|---|---|---|---|---|---|
| 臺中 | 臺中分署 | 114-ADE-10-2-017 | 牛欄貢溪支流野溪上游坑溝整治二期工程 | 210 | 181 | 167 | 185 | 178 |

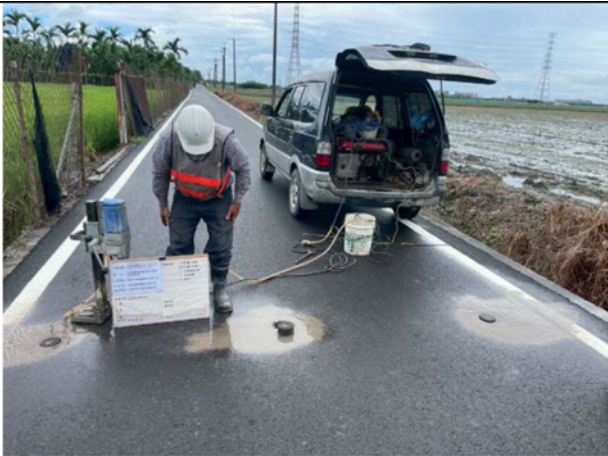
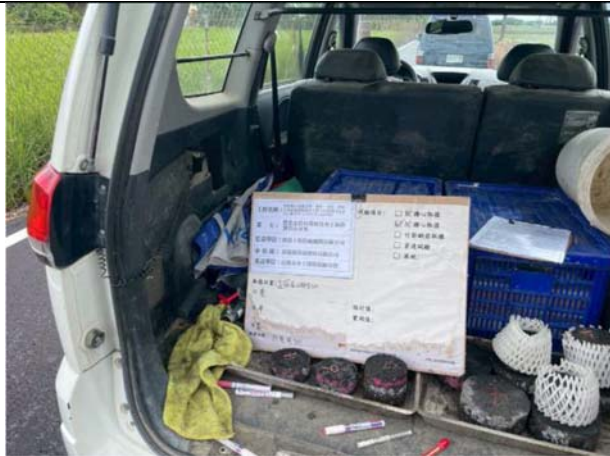
| 轄區 | 執行單位 | 工程編號 | 工程名稱 | 承攬廠商 | 監造單位 | 設計厚度 | 樁號 B0K+160 | | | | 不合格情形 |
|---|---|---|---|---|---|---|---|---|---|---|---|
| 臺南 | 屏東縣政府 | 114RF-R-119-001 | 屏東縣九如鄉洽興、後庄、大坵、中庄、玉水社區道路改善工程 | 鑫瑞源營造股份有限公司 | 致用工程技術顧問有限公司 | 5 | 4.0 | 4.8 | 5.9 | 4.9 | 平均小於設計厚度 |

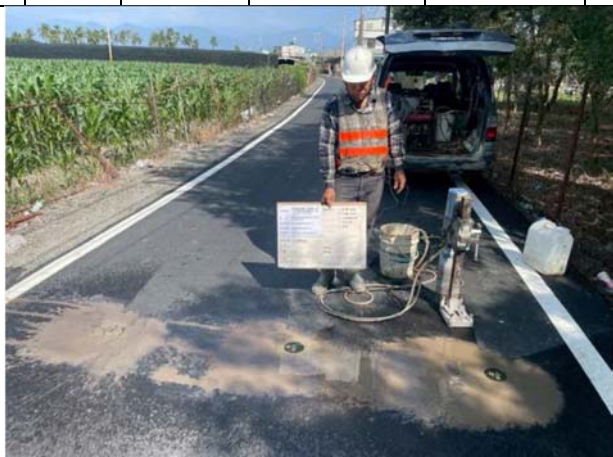
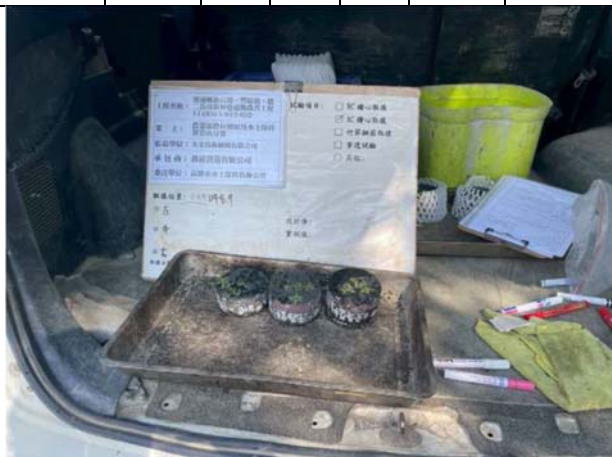
| | | | | | | | | | | | |
|---|---|---|---|---|---|---|---|---|---|---|---|
| 臺南 | 臺南分署 | 114RMA-013-002 | 鹽埔鄉新高路、豐隆路、德二街及新和巷道路改善工程 | 鑫道營造有限公司 | 大全技術顧問有限公司 | 5.0 | 4.5 | 5.3 | 4.5 | 4.8 | 平均小於設計厚度 |

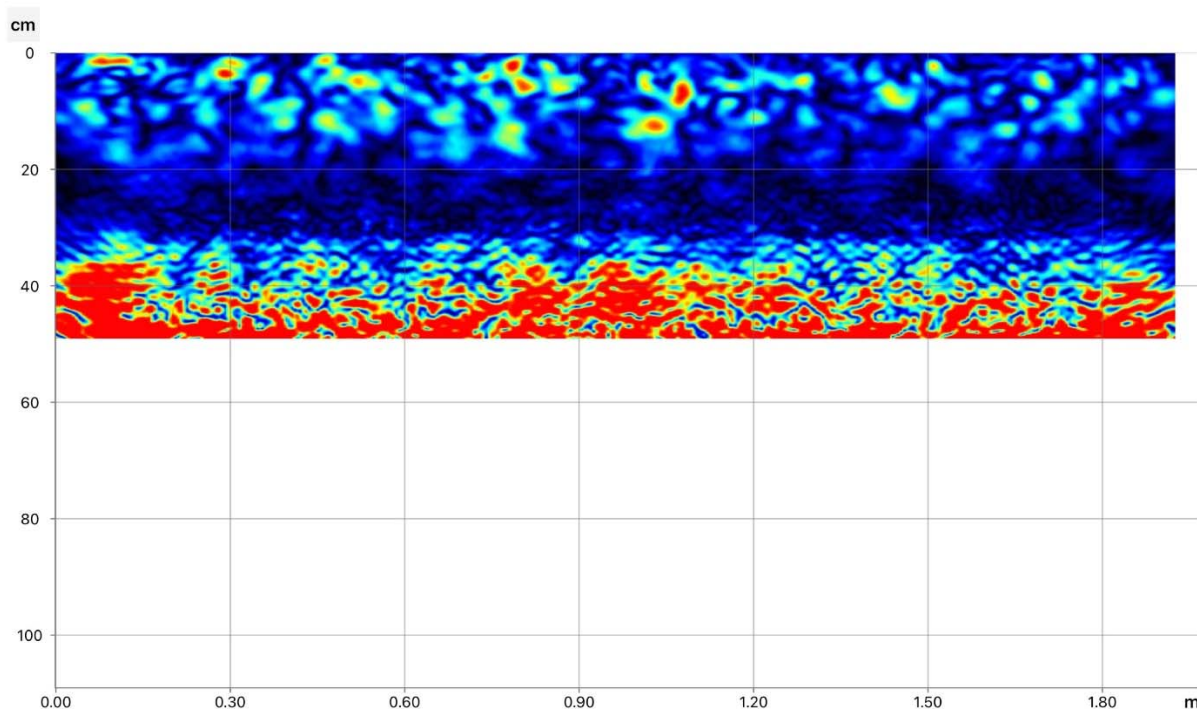
圖 12-8 雙層鋼筋構造物透地雷達主筋分析圖

- 1.鋼筋屏蔽效應（Shielding Effect）：雷達波無法穿透金屬。如果水保構造物的第一層鋼筋配置過密（間距小於 20cm），雷達波可能無法穿透至更深層（如第二排或第三排鋼筋），導致深層配筋資訊缺失，如圖 12-8 所示。
- 2.濕潤混凝土的干擾：水土保持工程常處於高濕度環境。若混凝土內含水量高（如剛澆置完成、受滲水影響或在地下水位高處），雷達波會被水分吸收，導致影像模糊，進而影響保護層厚度的讀取，如圖 12-9 所示。
