農業部農村發展及水土保持署(以下簡稱農村水保署)為執行工程品質抽驗，因考量現有人力無法負荷，以及落實政府採購法第七十條工程採購品質管理與行政院頒「公共工程施工品質管理制度」及行政院農業委員會「主管工程品質抽驗作業要點」之規定，擬定此「農村水保署南投分署轄區 114 年度工程品質委託抽驗」委託專案服務計畫，藉以提升農村水保署公共工程施工品質，確保公共工程施工成果符合其設計及規範之品質要求。

本案將依據「主管工程品質抽驗作業要點」規定，由專業技師、專家及學者，並結合民間依法授權實驗室認證機構，進行工程品質抽驗作業，包含工程現地一般品質抽驗、公共工程三級品管相關文件抽驗及各類鑽心取樣、各類工程材料檢(試)驗，以期有效提升農村水保署公共工程施工品質，確保公共工程施工成果符合其設計及規範之品質要求。

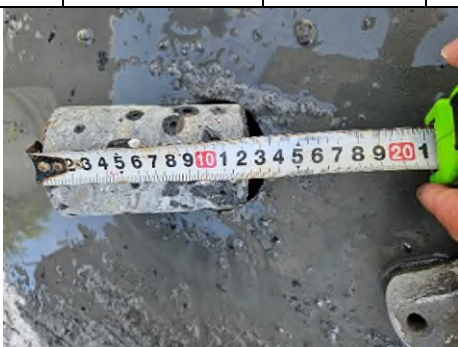
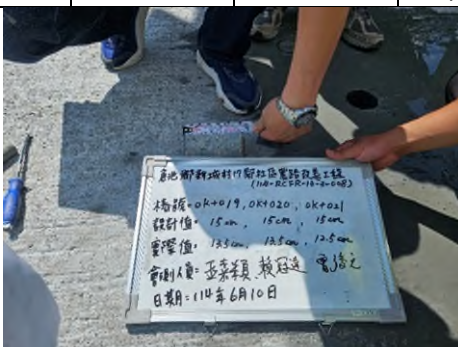
| 工程名稱 | 結構物<br>(樁號) | 量測內容 | 設計尺寸 | 實測尺寸 | 合格與否 | 備註 |
|---|---|---|---|---|---|---|
| | 0K+021<br>PC 路面 | | | 12.5cm | 不合格 | 混凝土構造物尺寸高度未達 3m 者為 3cm。 |

0K+021 PC 路面鑽心厚度不足(設計 15cm，實際 12.5cm)

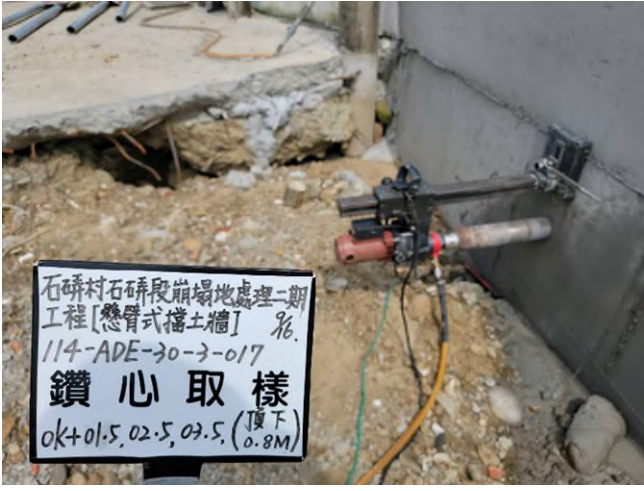
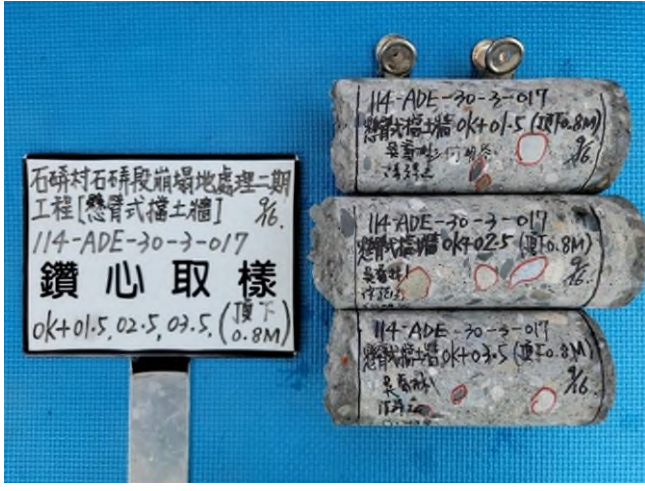
| 執行單位 | 工程編號 | 工程名稱 | 設計強度<br>kgf/cm <sup>2</sup> | 抗壓強度 kgf/cm <sup>2</sup> | | | |
|---|---|---|---|---|---|---|---|
| 南投分署 | 114-ADE-30-3-017 | 石礮村石礮段崩塌地處理二期工程 | 210 | 178 | 171 | 165 | 171 |

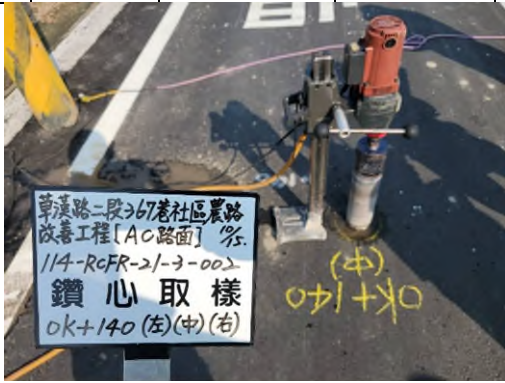
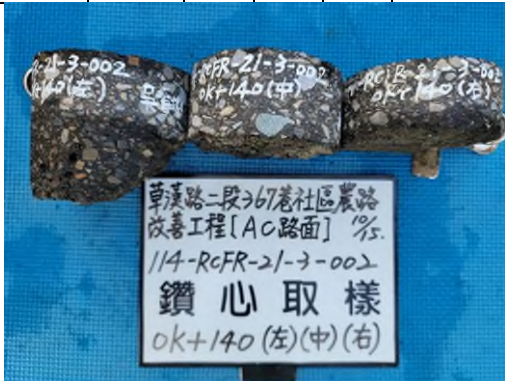
| 轄區 | 執行單位 | 工程編號 | 工程名稱 | 承攬廠商 | 監造單位 | 設計厚度 | 樁號 0K+140 | | | | 不合格情形 |
|---|---|---|---|---|---|---|---|---|---|---|---|
| 南投 | 芳苑鄉公所 | 114-RCFR-21-3-002 | 草漢路二段 367 巷社區農路改善工程 | 肇益營造工程有限公司 | 朝泰工程顧問有限公司 | 5 | 4.0 | 4.7 | 4.0 | 4.2 | 平均小於設計厚度 |
