## 第一章 前言

### 1-1 計畫目的

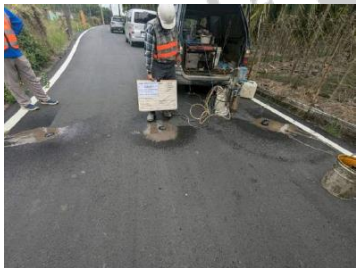
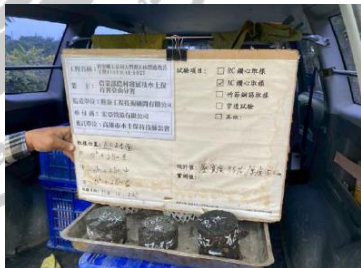
| 轄區 | 工程執行單位 | 工程名稱 | 承攬廠商 | 監造單位 | 設計壓實度 | 樁號 | | | | 不合格情形* |
|---|---|---|---|---|---|---|---|---|---|---|
| 臺南分署轄區 | 臺南分署 | 枋寮鄉玉泉村大豐路 146 農路改善工程 | 宏亞營造有限公司 | 程泰工程技術顧問有限公司 | 95% | 0K+280 | | | | 平均壓實度低於設計壓實度 |
| | | | | | | 90.3 | 91.4 | 88.8 | 90.17* | |
| <div><div><p>鑽心取樣位置</p></div><div><p>鑽心試體</p></div></div> | | | | | | | | | | |

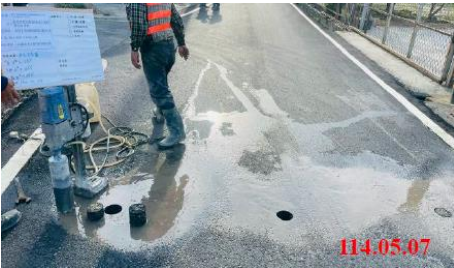
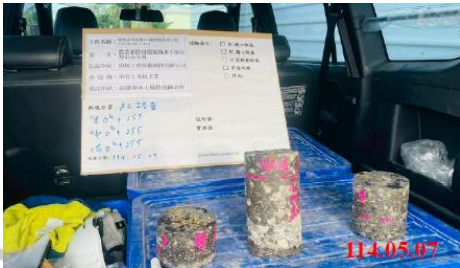
| 轄區 | 工程執行單位 | 工程名稱 | 承攬廠商 | 監造單位 | 設計厚度 | 樁號 | | | | 不合格情形* |
|---|---|---|---|---|---|---|---|---|---|---|
| 臺南分署轄區 | 梓官區公所 | 梓官赤崁北路 653 巷農路改善工程 | 承宥土木包工業 | 致用工程技術顧問有限公司 | 5.0 | 0K+255 | | | | 平均厚度低於設計厚度 |
| | | | | | | 5.1 | 5.0 | 4.6 | 4.9* | |
| <div><div><p>114.05.07</p></div><div><p>114.05.07</p></div><div>鑽心取樣位置</div><div>鑽心試體</div></div> | | | | | | | | | | |

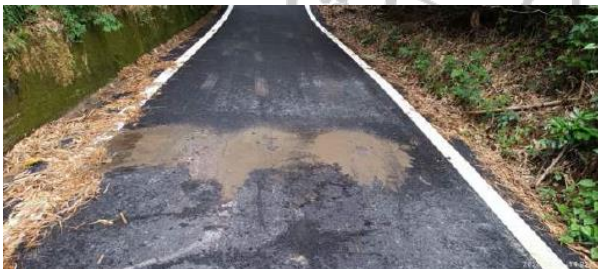
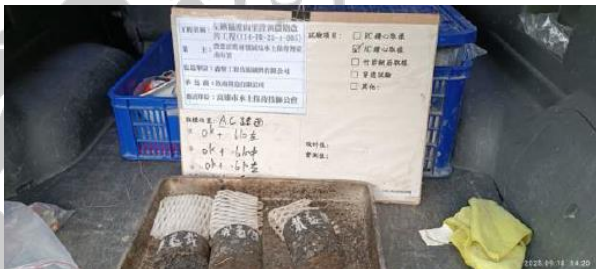
| 轄區 | 工程執行單位 | 工程名稱 | 承攬廠商 | 監造單位 | 設計厚度 | 樁號 | | | | 不合格情形* |
|---|---|---|---|---|---|---|---|---|---|---|
| 臺南分署轄區 | 臺南分署 | 左鎮區澄山里澄新農路改善工程 | 汝南營造有限公司 | 森堡工程技術顧問有限公司 | 5.0 | 0K+610 | | | | 平均厚度低於設計厚度 |
| | | | | | | 4.8 | 4.5 | 5.2 | 4.83* | |
| <div><div></div><div></div><div>鑽心取樣位置</div><div>鑽心試體</div></div> | | | | | | | | | | |

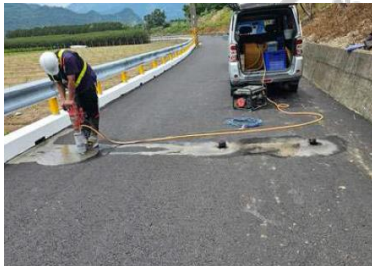
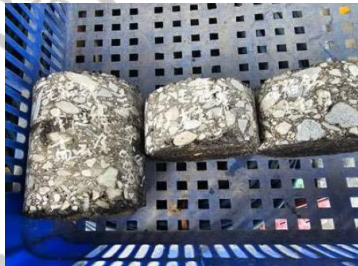
| 轄區 | 工程執行單位 | 工程名稱 | 承攬廠商 | 監造單位 | 設計厚度 | 樁號 | | | | 不合格情形* |
|---|---|---|---|---|---|---|---|---|---|---|
| 臺東分署轄區 | 臺東分署 | 鹿野鄉農東鹿 233 農路及支線路面改善工程 | 申甲營造工程有限公司 | 奕僑工程顧問有限公司 | 5.0 | B0K+160 | | | | 平均厚度低於設計厚度，且單點厚度低於設計 90% |
| | | | | | | 4.1* | 4.8 | 5.5 | 4.8* | |
| <div><div></div><div></div></div> <div><div>鑽心取樣位置</div><div>鑽心試體</div></div> | | | | | | | | | | |
