113年度三地門D089 潛在大規模崩塌潛勢區調查

委託機關：農業部農村發展及水土保持署臺南分署

受託單位：高標工程顧問有限公司

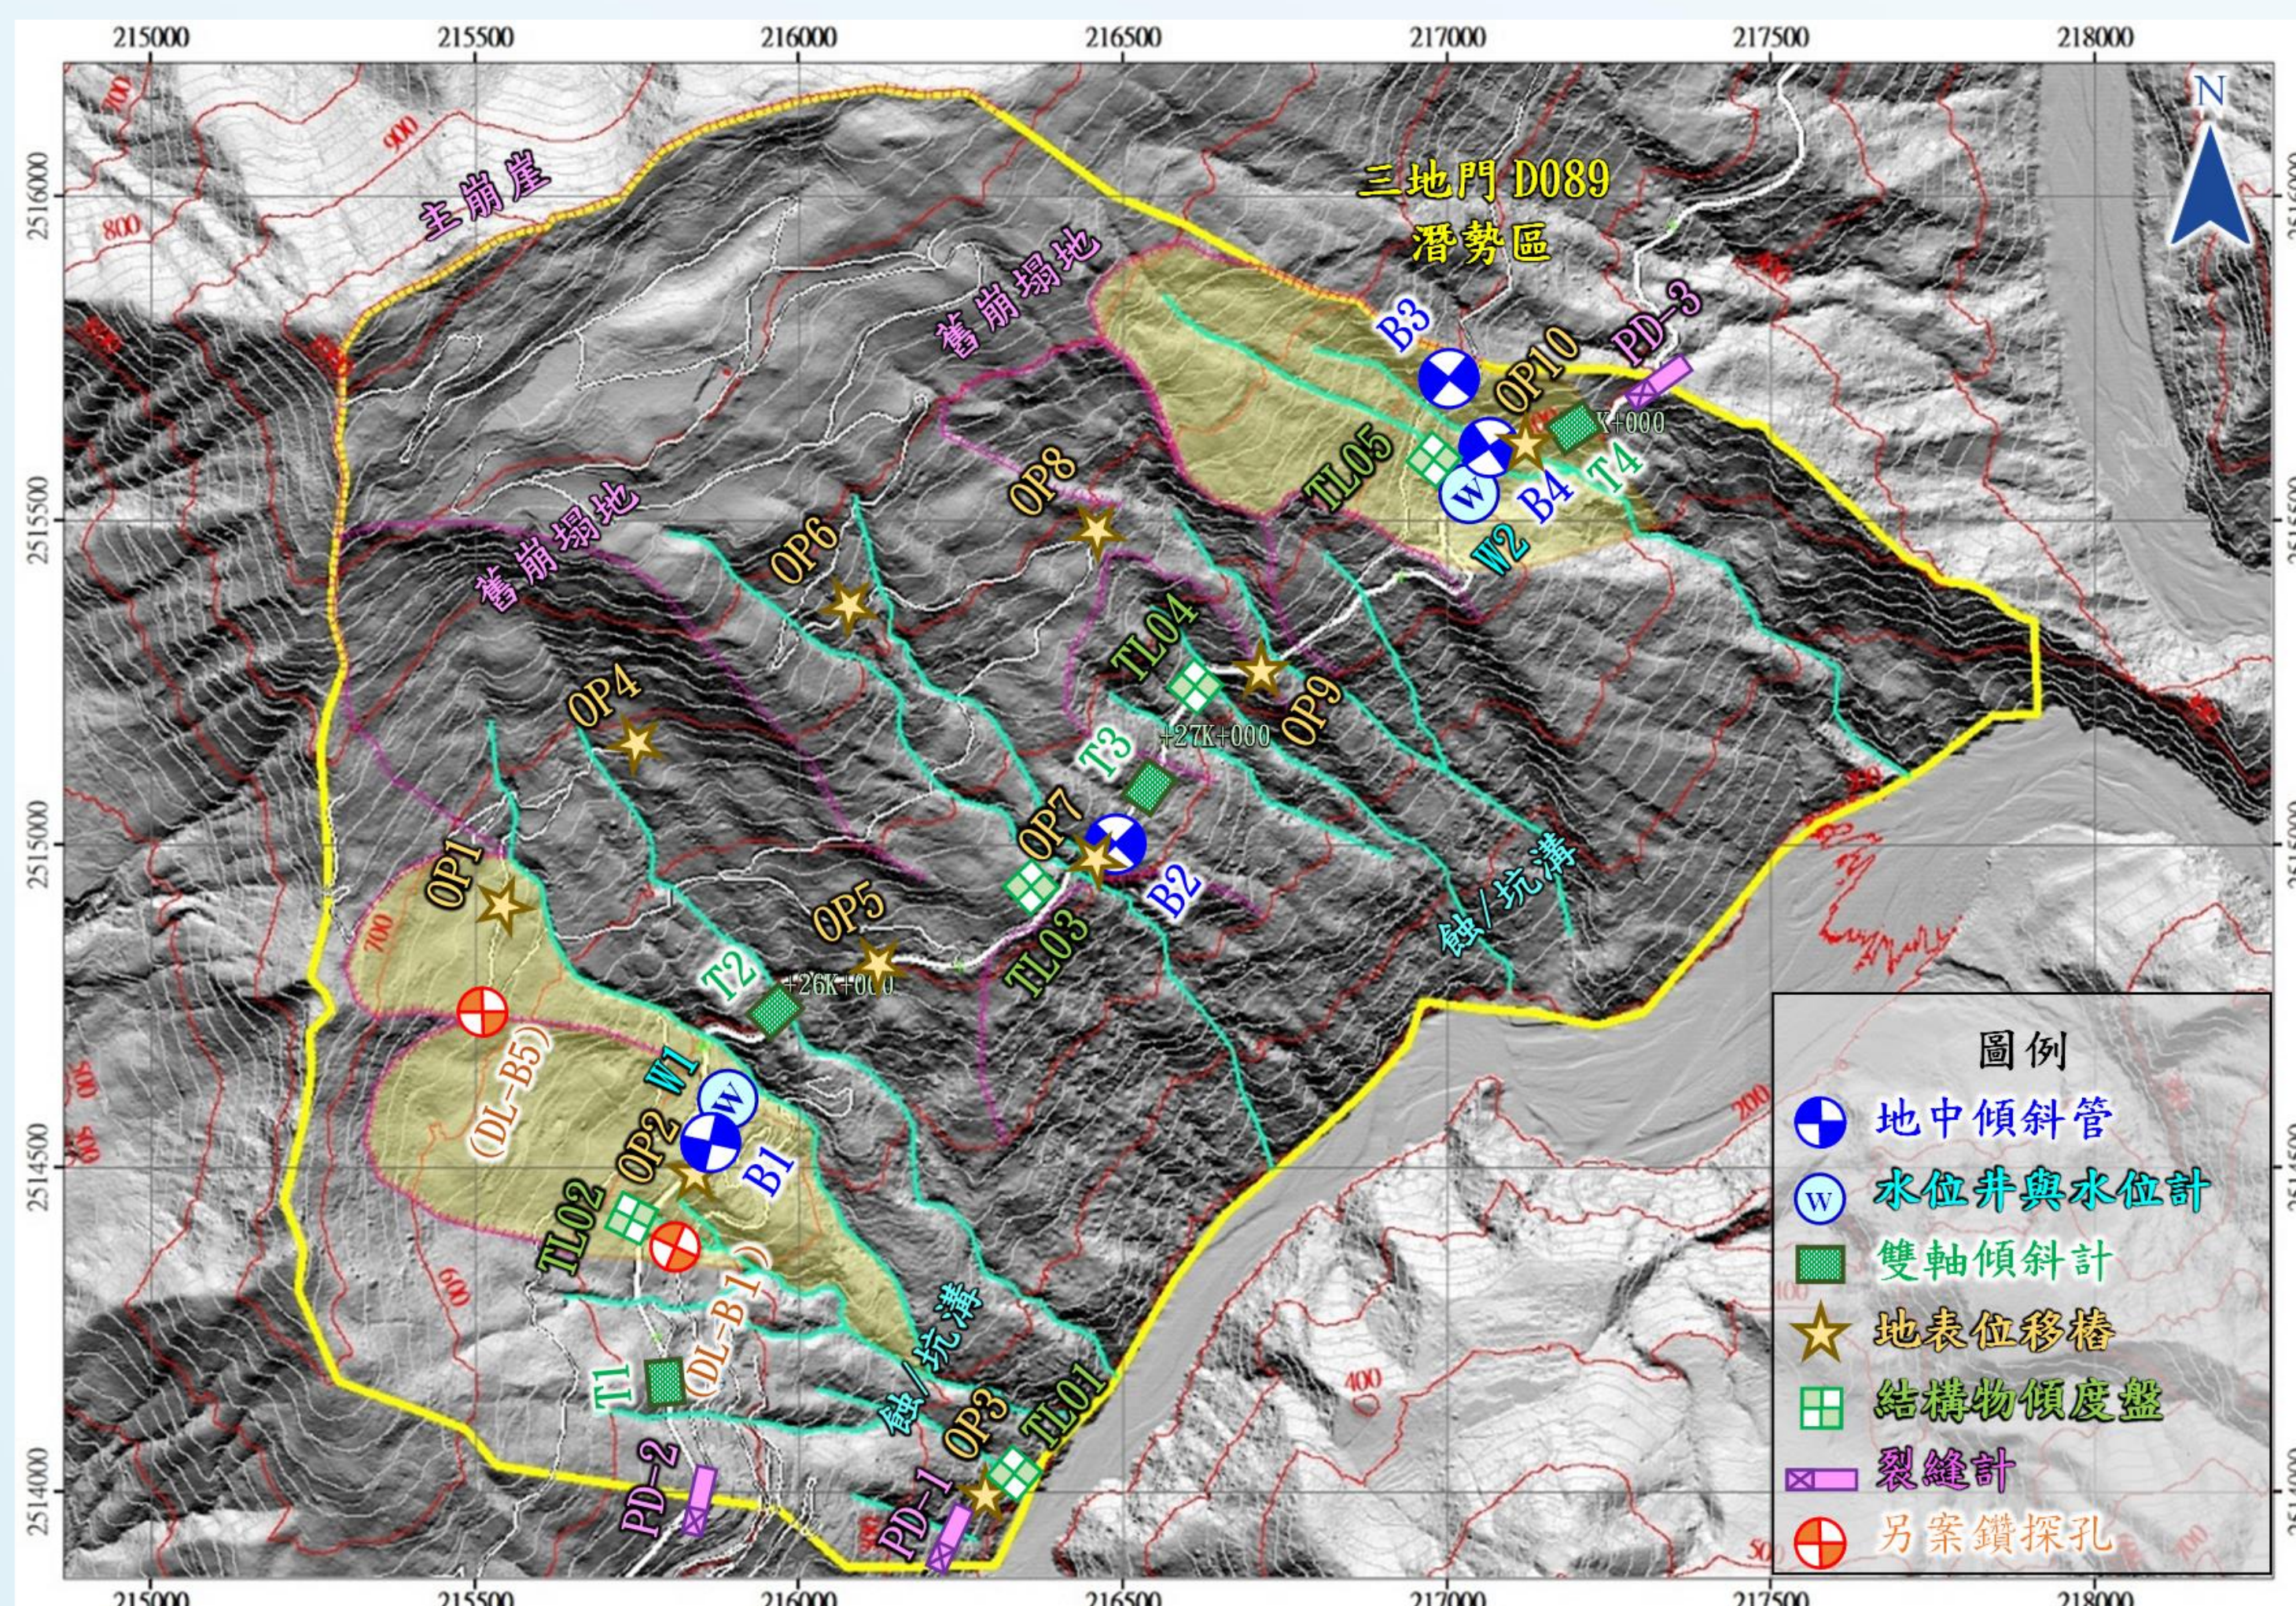
圖1、三地門D089潛勢區地質鑽探與監測設施配置

潛勢區面積約382ha，位於屏東縣三地門鄉南部及隘寮北溪以西，整體地勢朝東南方向傾斜，7成以上面積為五與六級坡，且地層以板岩與硬頁岩為主，岩層層面位態為 $N43^{\circ} \sim 62^{\circ}E/22^{\circ} \sim 32^{\circ}S$ ，研判潛勢區為一處順向坡。另陰影圖判釋潛勢區為東北-西南走向，向 $S40^{\circ}E$ 傾斜之舊崩塌地（圖1）。

B1孔與W1孔設於台24線25.8K下邊坡，用以監測S1舊崩塌地穩定性；113/7凱米颱風後，B1傾斜管於深度40.5m處之剪裂帶可觀察到明顯滑動面，當月孔口變化量約10mm（接近確定變動等級），截至113/11，5個月孔口累積變化量約17.8mm，為本案變動最顯著者，且位於S1舊崩塌地下邊坡之傾度盤TL1受河道侵蝕邊坡崩塌影響，有較明顯變動，累積傾度約 220° 。

三地門D089潛勢區為一處老崩塌地，且其中包含了S1至S3三處舊崩塌地，位於S1舊崩塌內之B1傾斜管與地表位移樁具有較明顯與一致之變形，研判其崩塌潛勢最高，而S2與S3舊崩塌地於前期112年至本案113年監測期間，經歷凱米颱風強降雨，地表及監測設施仍無明顯變化產生。

降雨導致舊崩塌地內地下水位急劇上升是最主要的地滑誘因，故評估其防治工法應以地下排水工法為主；S1舊崩塌地範圍內地下水位變化明顯多集中於趾部範圍，且趾部亦多有坑溝分布，初步評估可於其趾部設置4排L50m之橫向排水管，以及其出口段與現有坑溝間之縱橫溝，降低地下水位，提升邊坡之穩定性，概估所需之工程經費約789萬元。

潛勢區內之S1舊崩塌地之崩塌潛勢較高，其範圍內涵蓋部份台24線道路及達來部落，故除了利用本案設置之監測設置辦理延續監測外，建議增設全自動化「地下水位 / 水壓調查及觀測」、自動化即時影像監控系統、以及全自動化GNSS衛星定位觀測測站，以及時掌握潛勢區之滑動趨勢。
