# 114年度南投分署 水土保持構造物巡查計畫

## 前言

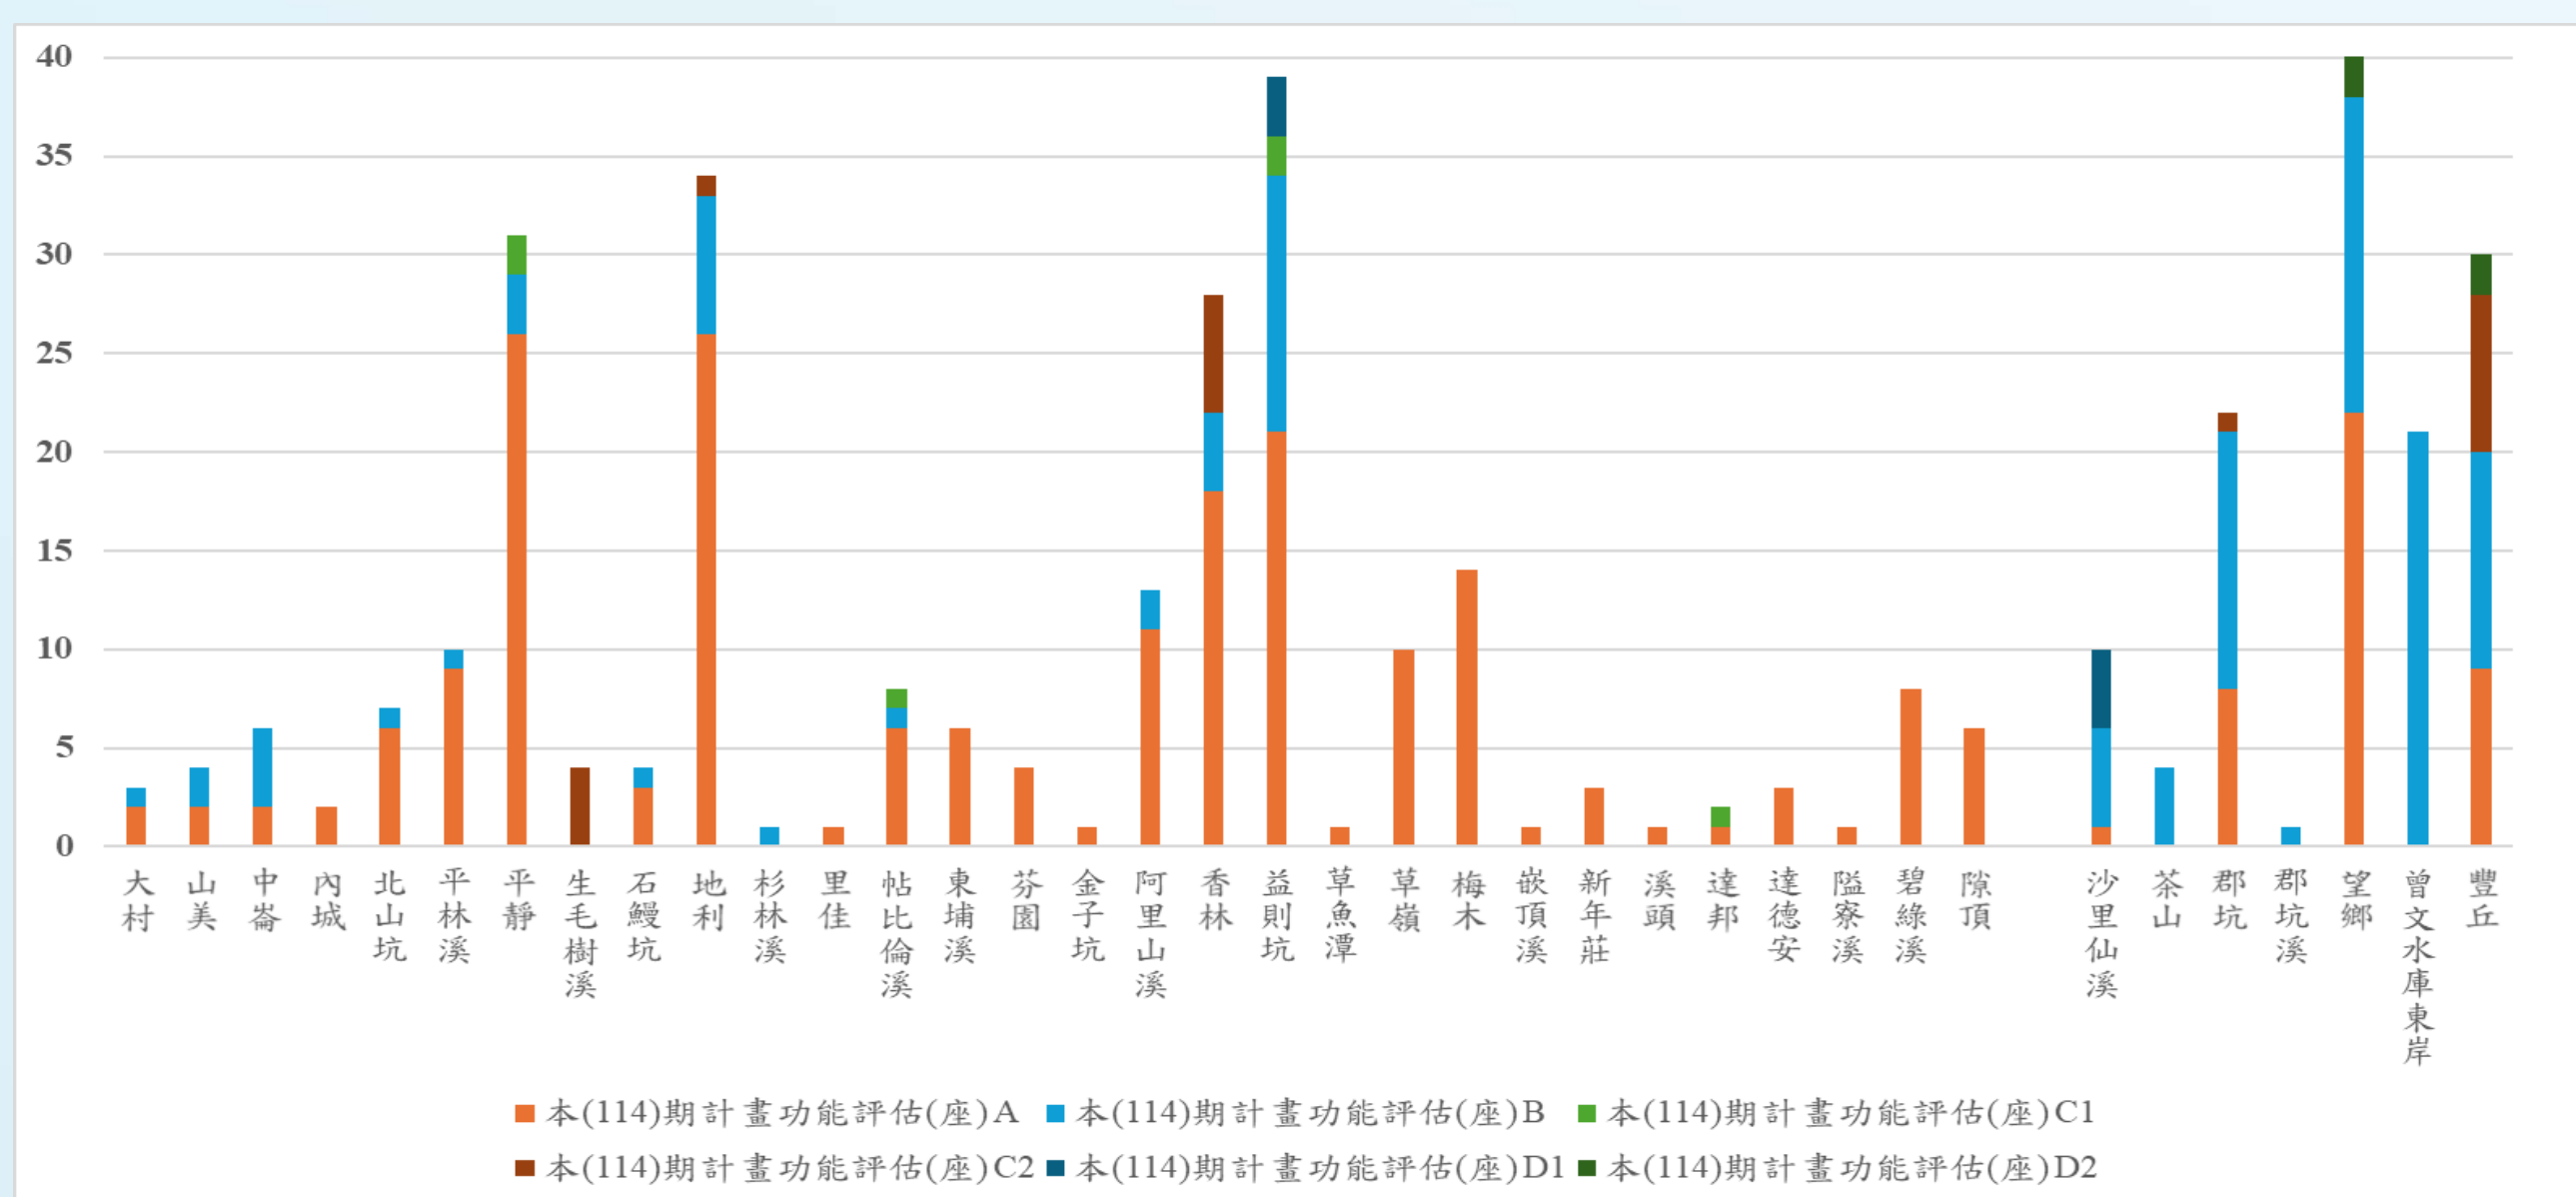
- 例行性調查之385座防砂設施功能評估統計結果發現，功能評估為A級佔全數比例61.6%；評估為B級佔全數比例29.1 %；以及功能評估為C級、D級者，佔全數比例9.9%。
- 事件型調查之46座防砂設施功能評估統計結果發現，功能評估為A級佔全數比例41.0%；評估為B級佔全數比例48.0 %；以及功能評估為C級佔全數比例9.0%、D級佔全數比例2.0%。

圖1 例行性調查統計圖

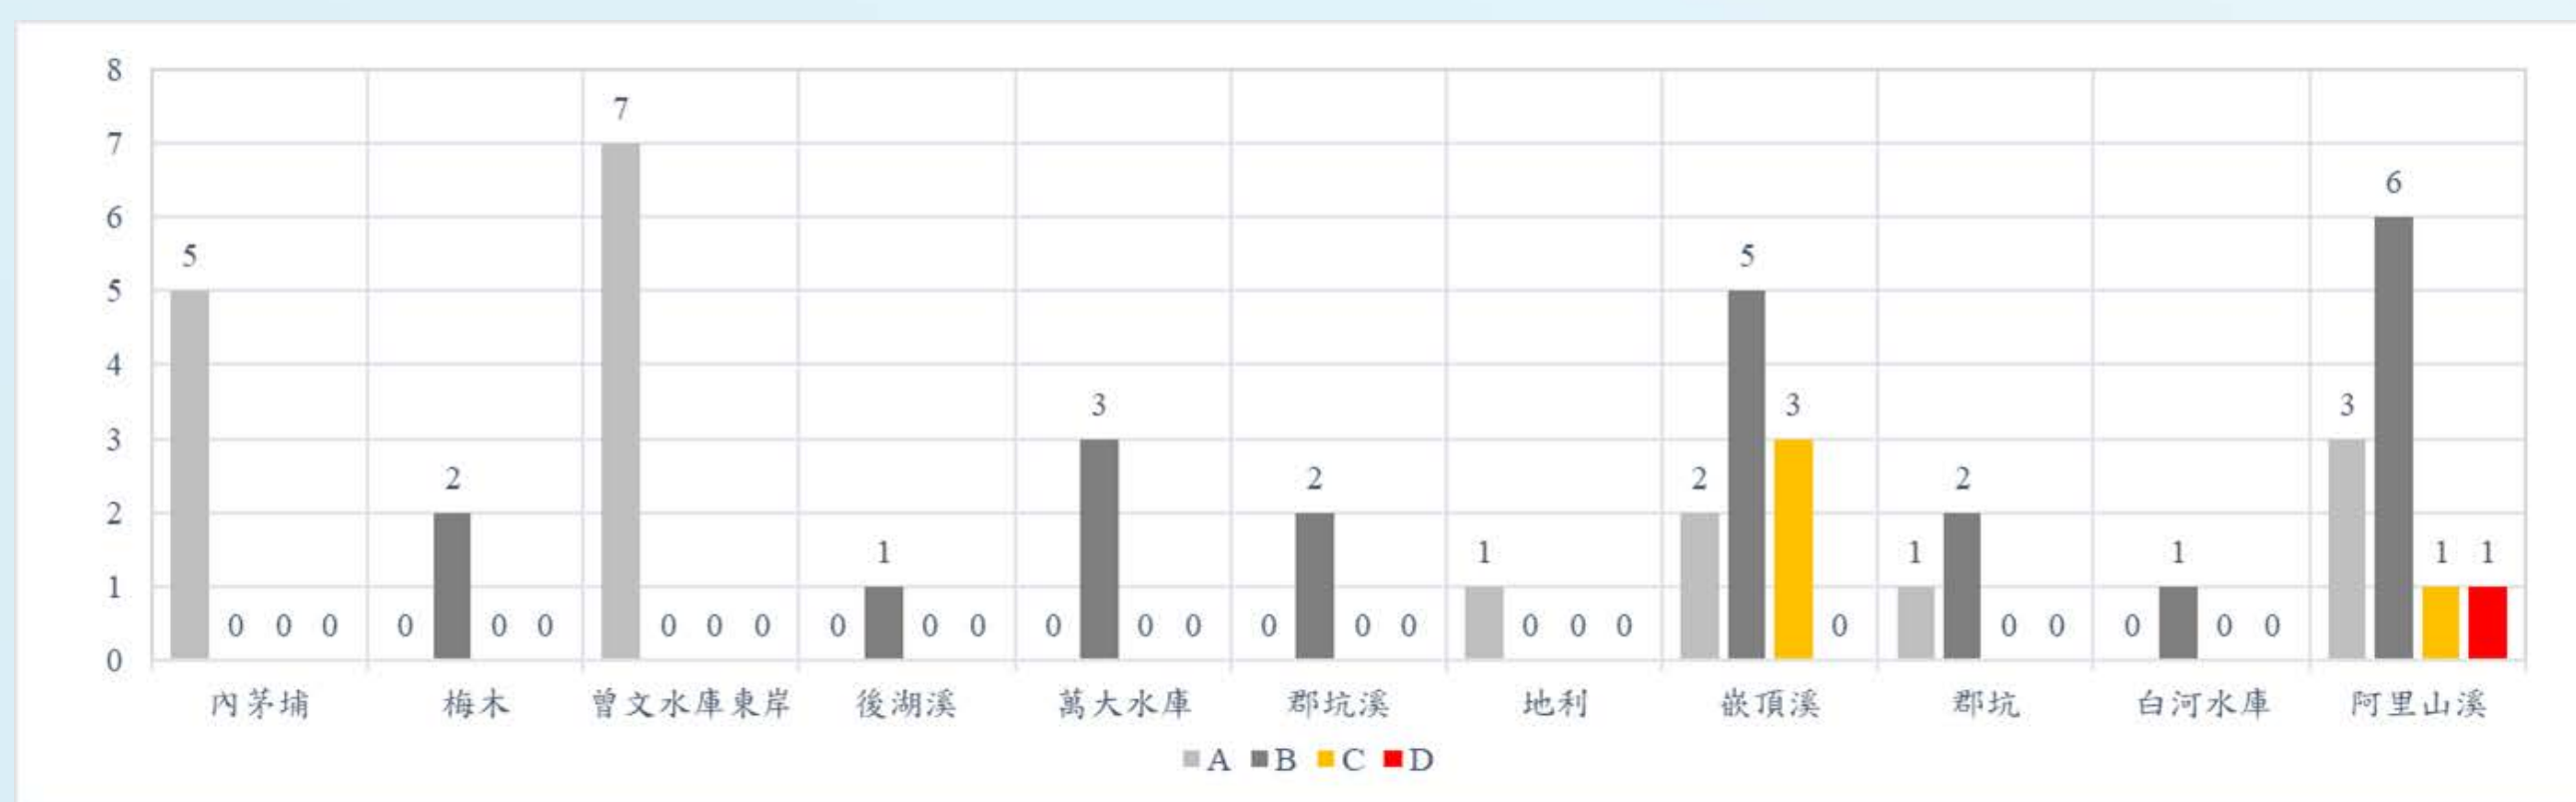
圖2 事件型調查統計圖

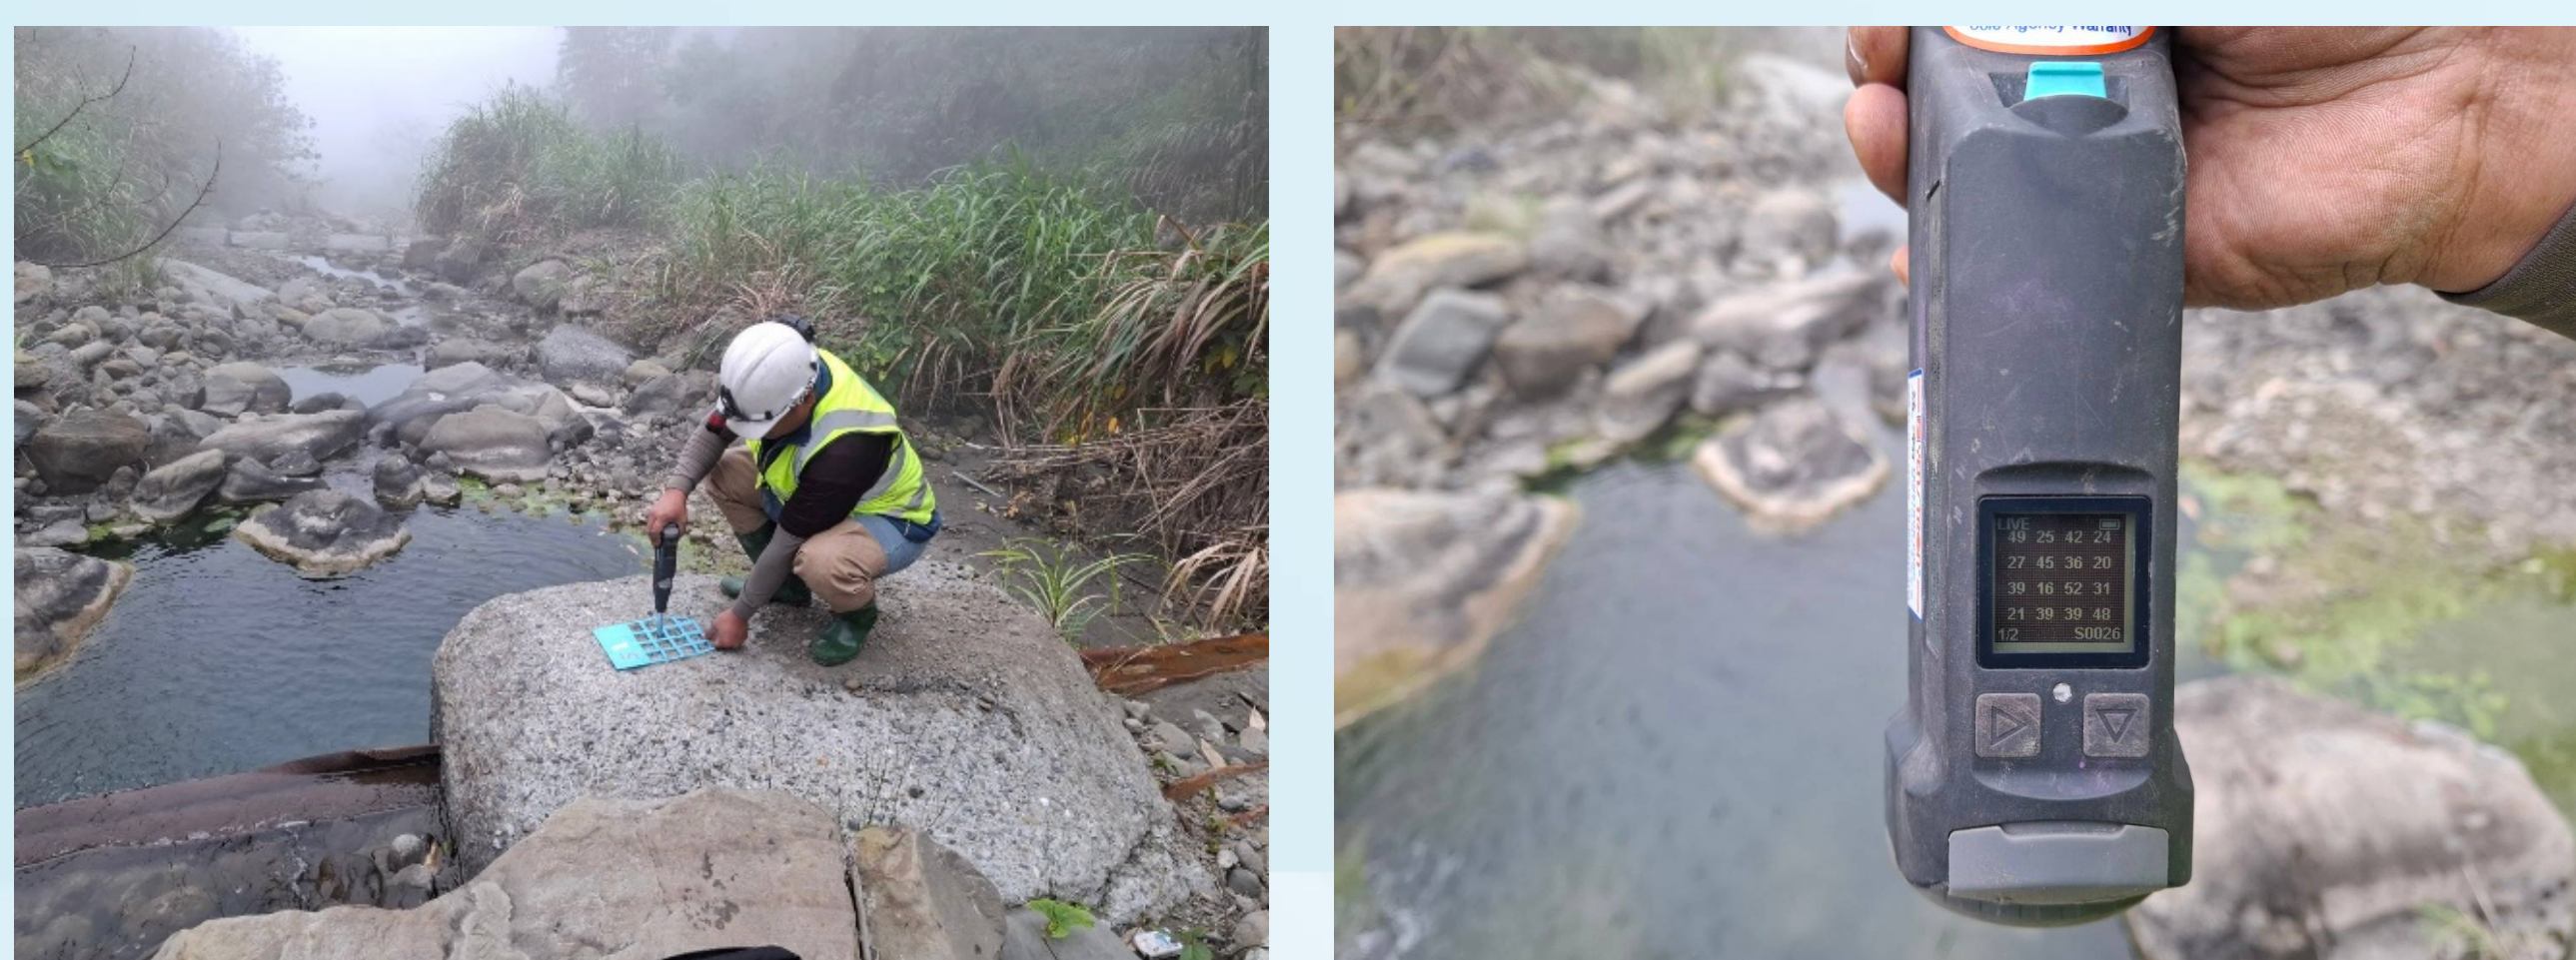
圖3 定量檢測-混凝土強度檢測紀錄
