# 114年度苗栗縣泰安鄉、卓蘭鎮潛在大規模崩塌調查、監測及維運計畫

委託機關：農業部農村發展及水土保持署臺中分署

受託單位：逢甲大學

執行期間：114年1月-114年12月

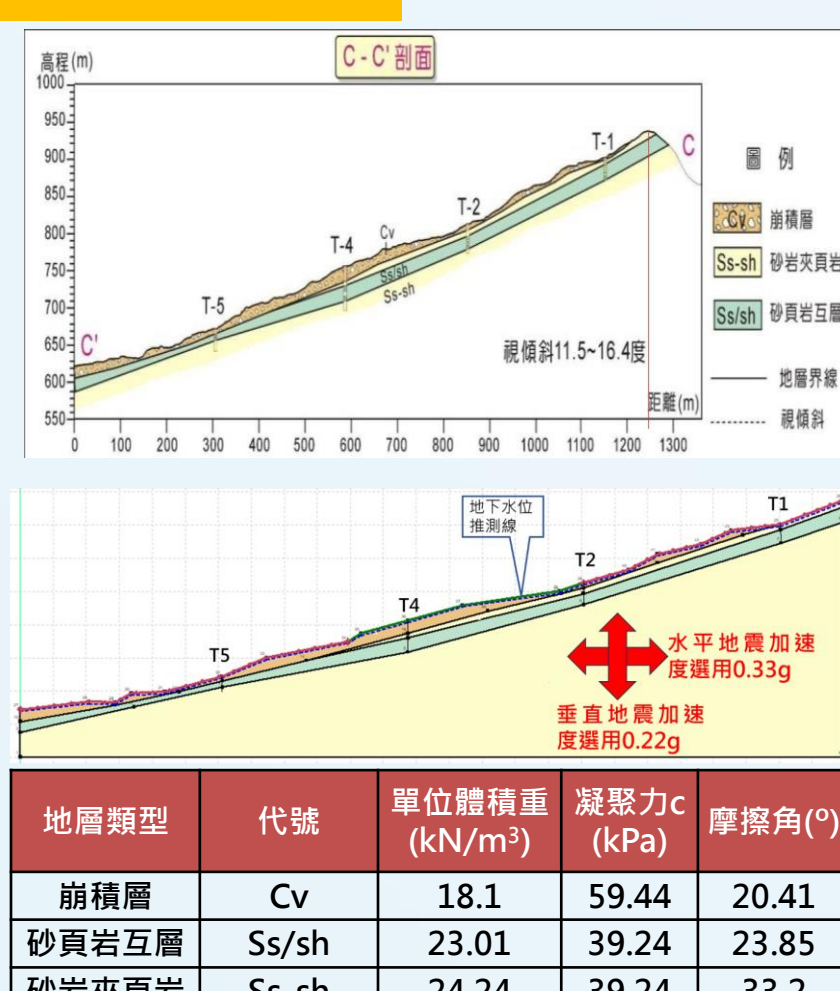
### GeoStudio

| 情境 | 安全係數模擬結果 | 水土保持技術規範最小安全係數(永久性) | 評估結果 |
| 平時情境 | 1.528 | 1.5 | OK |
| 地震情境 | 0.787 | 1.1 | NG |
| 暴雨情境 | 1.467 | 1.2 | OK |
| 精進模擬 | 1.477 | - | - |

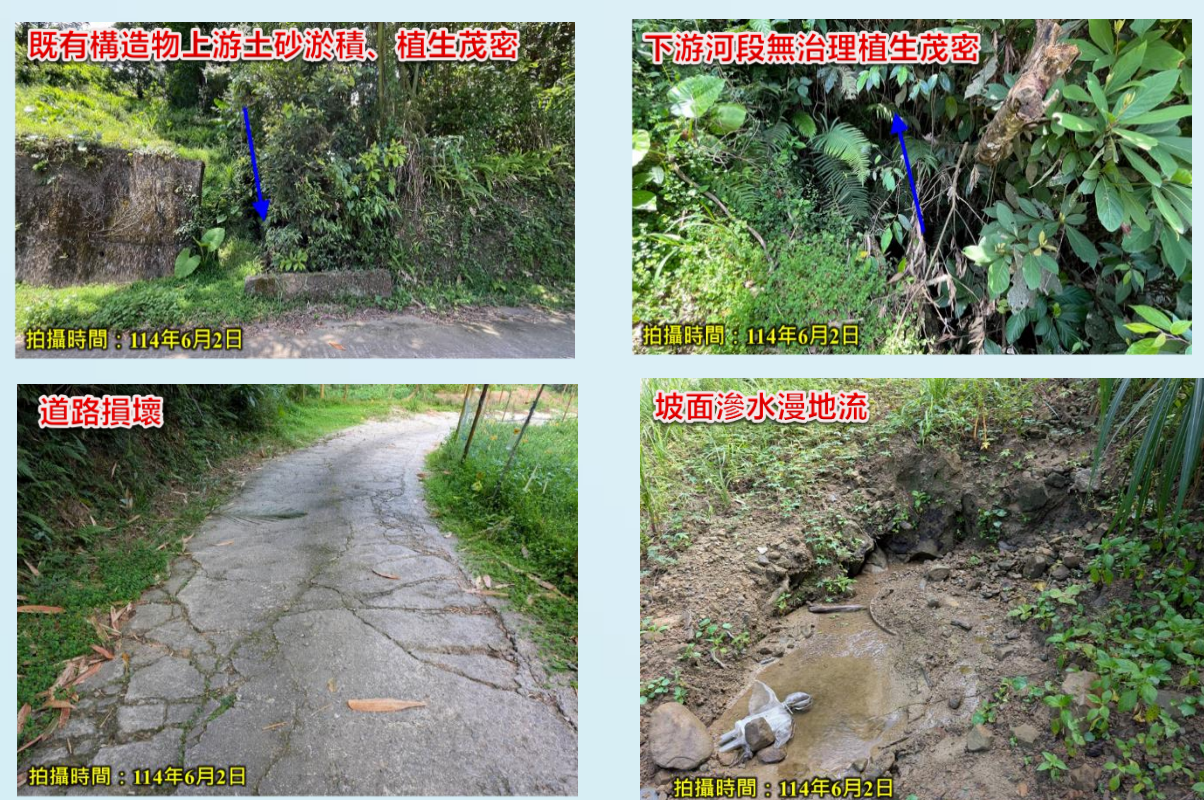
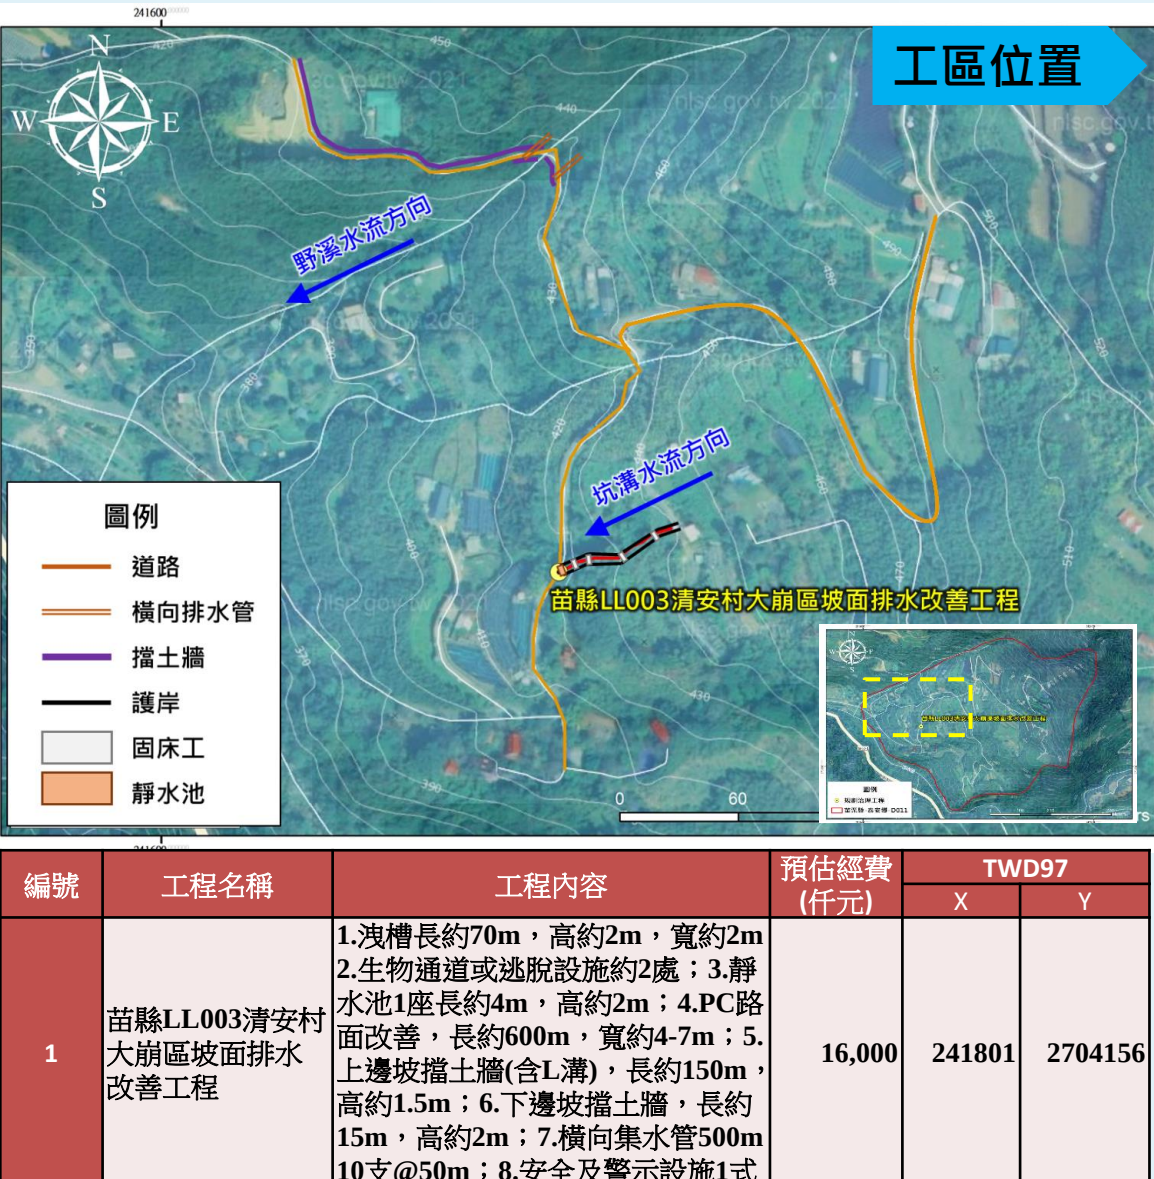
### 苗栗縣-泰安鄉-D011(洗水坑)

- ✓ 部份坑溝無適當之排水設施、坡面滲水與道路損壞，建議辦理「苗縣LL003清安村南洗水段1310地號旁坑溝改善工程」，強化排洪設計與安全管理

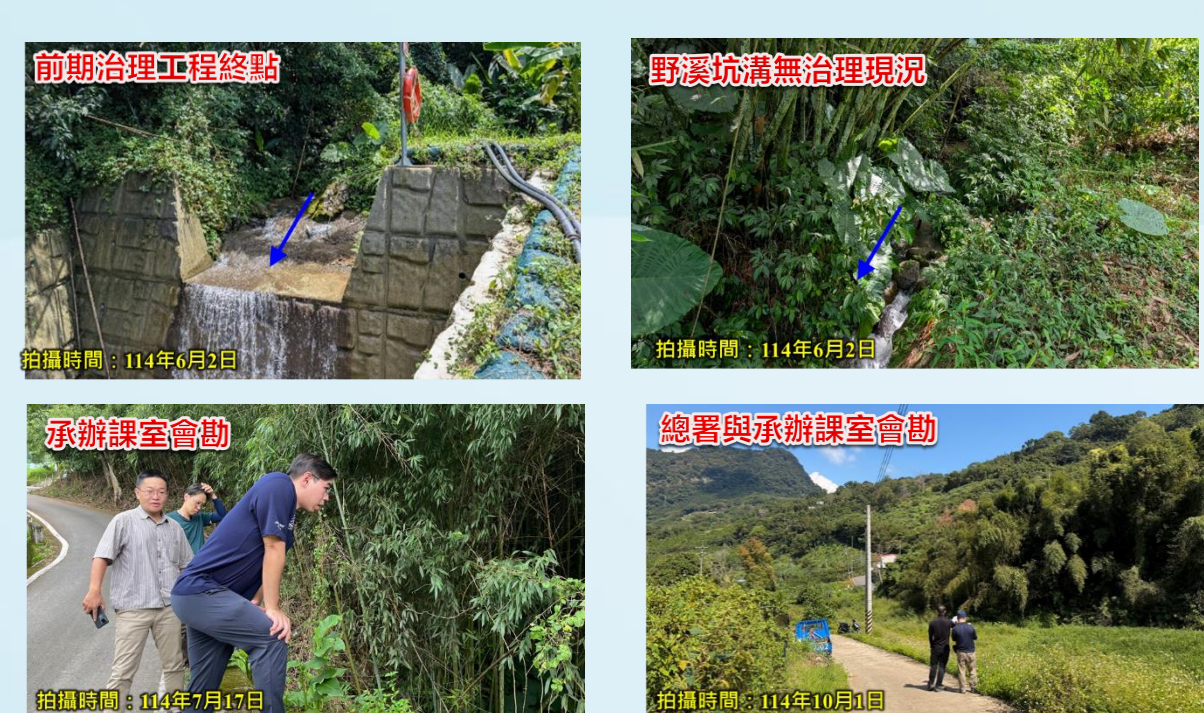
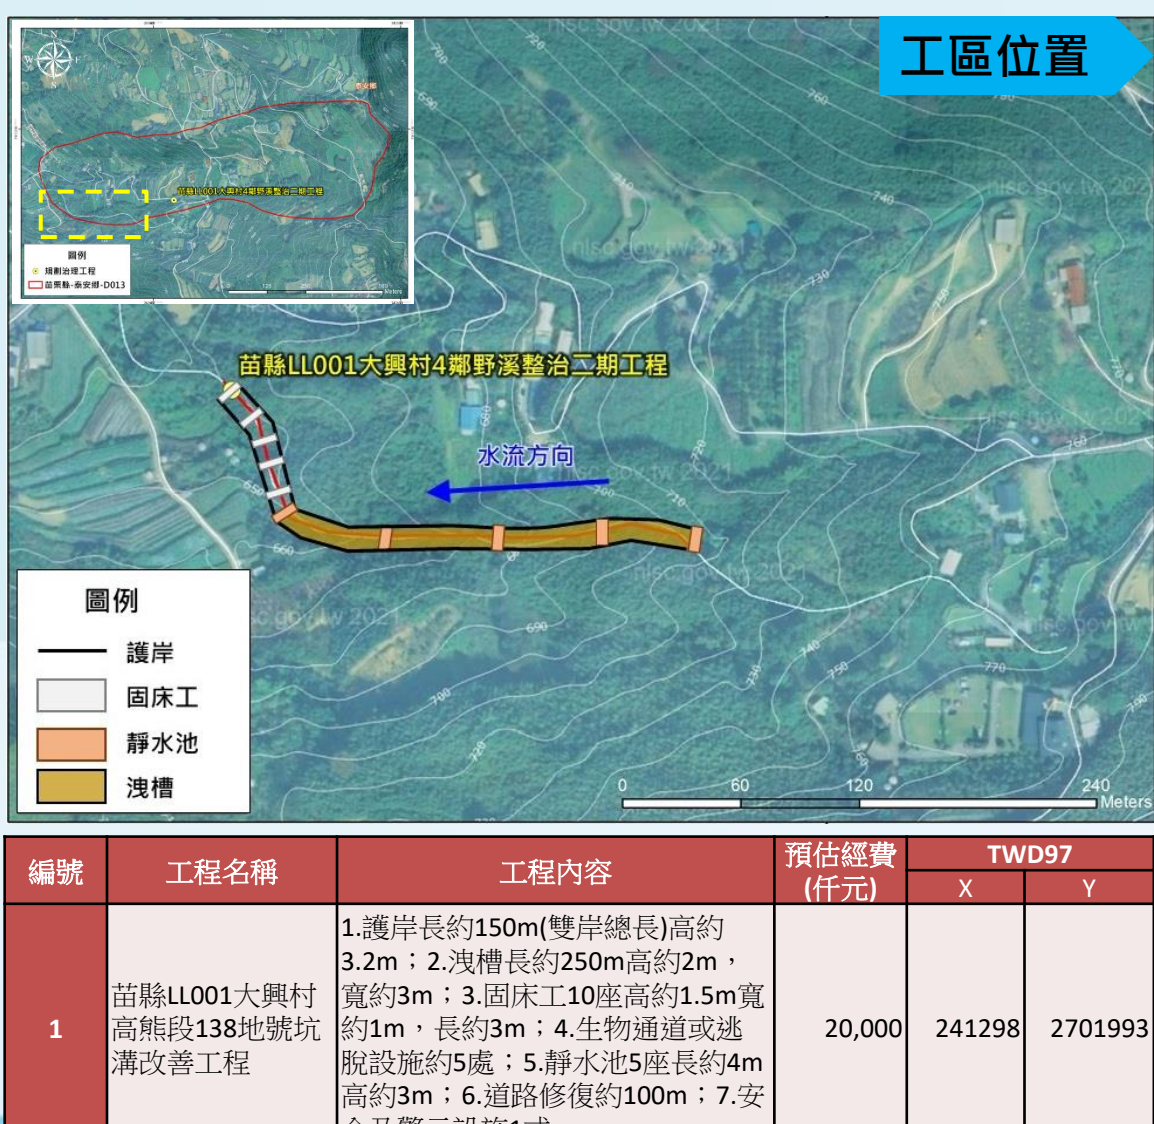
### 苗栗縣-泰安鄉-D013(大興)

- ✓ 為延續「大興村4鄰野溪整治工程」與「大興村4鄰D013大崩區坡面排水改善工程」，野溪無治理河段，水流受阻造成淹水與滯洪風險，建議辦理「苗縣LL001大興村高熊段138地號坑溝改善工程」。
