# 114年度茅圃及河頭等地區 潛在大規模崩塌調查監測計畫

委託機關：農業部農村發展及水土保持署臺北分署

受託單位：青山工程顧問股份有限公司

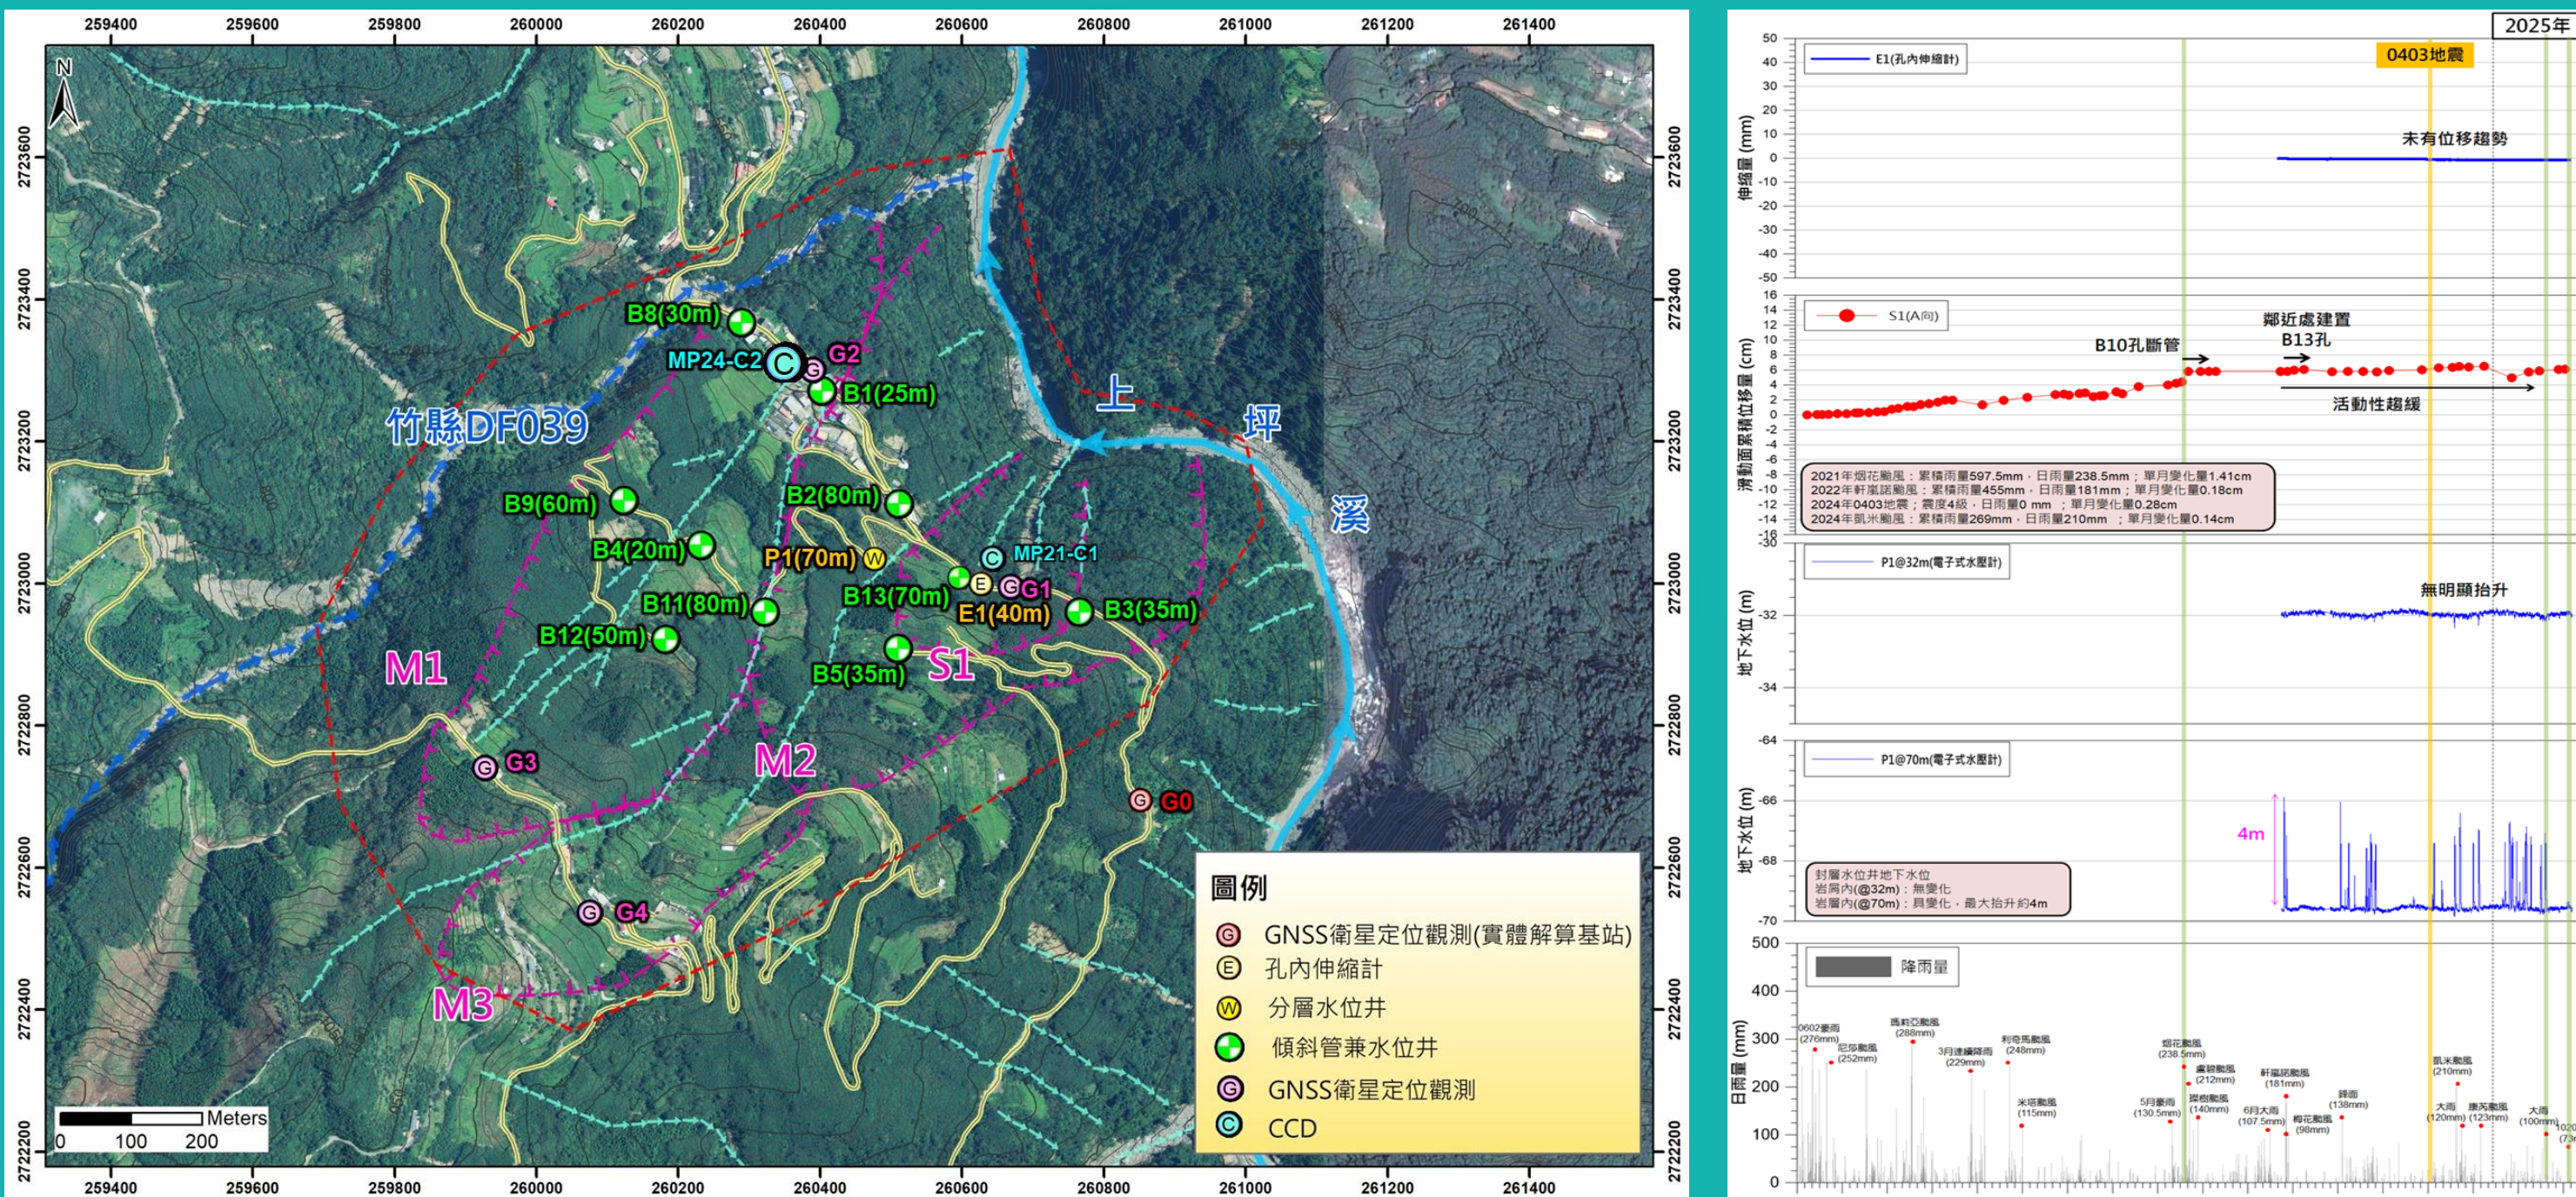
針對 S1 塊體範圍拍攝  
建立地形資料初值

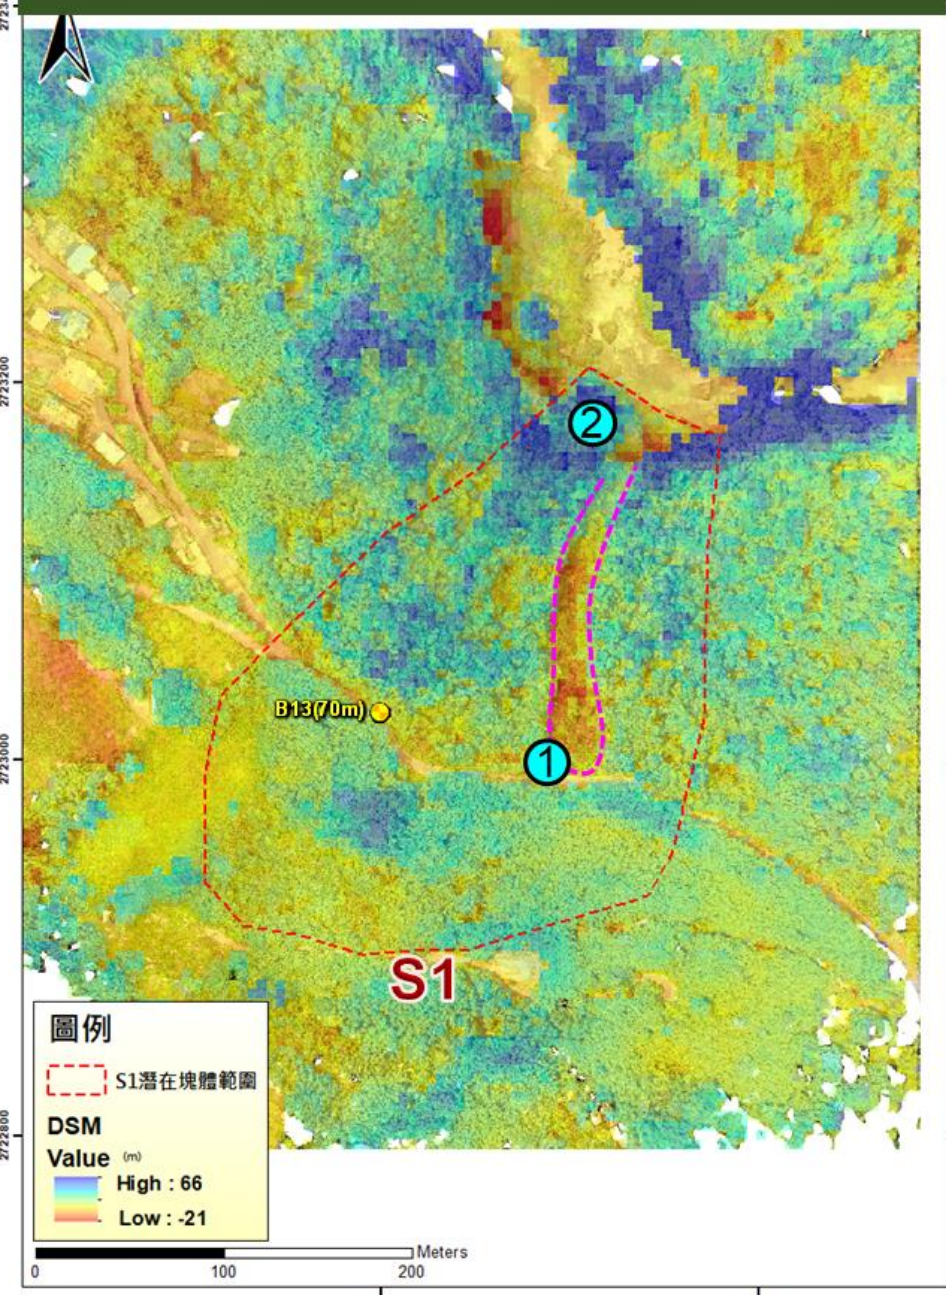
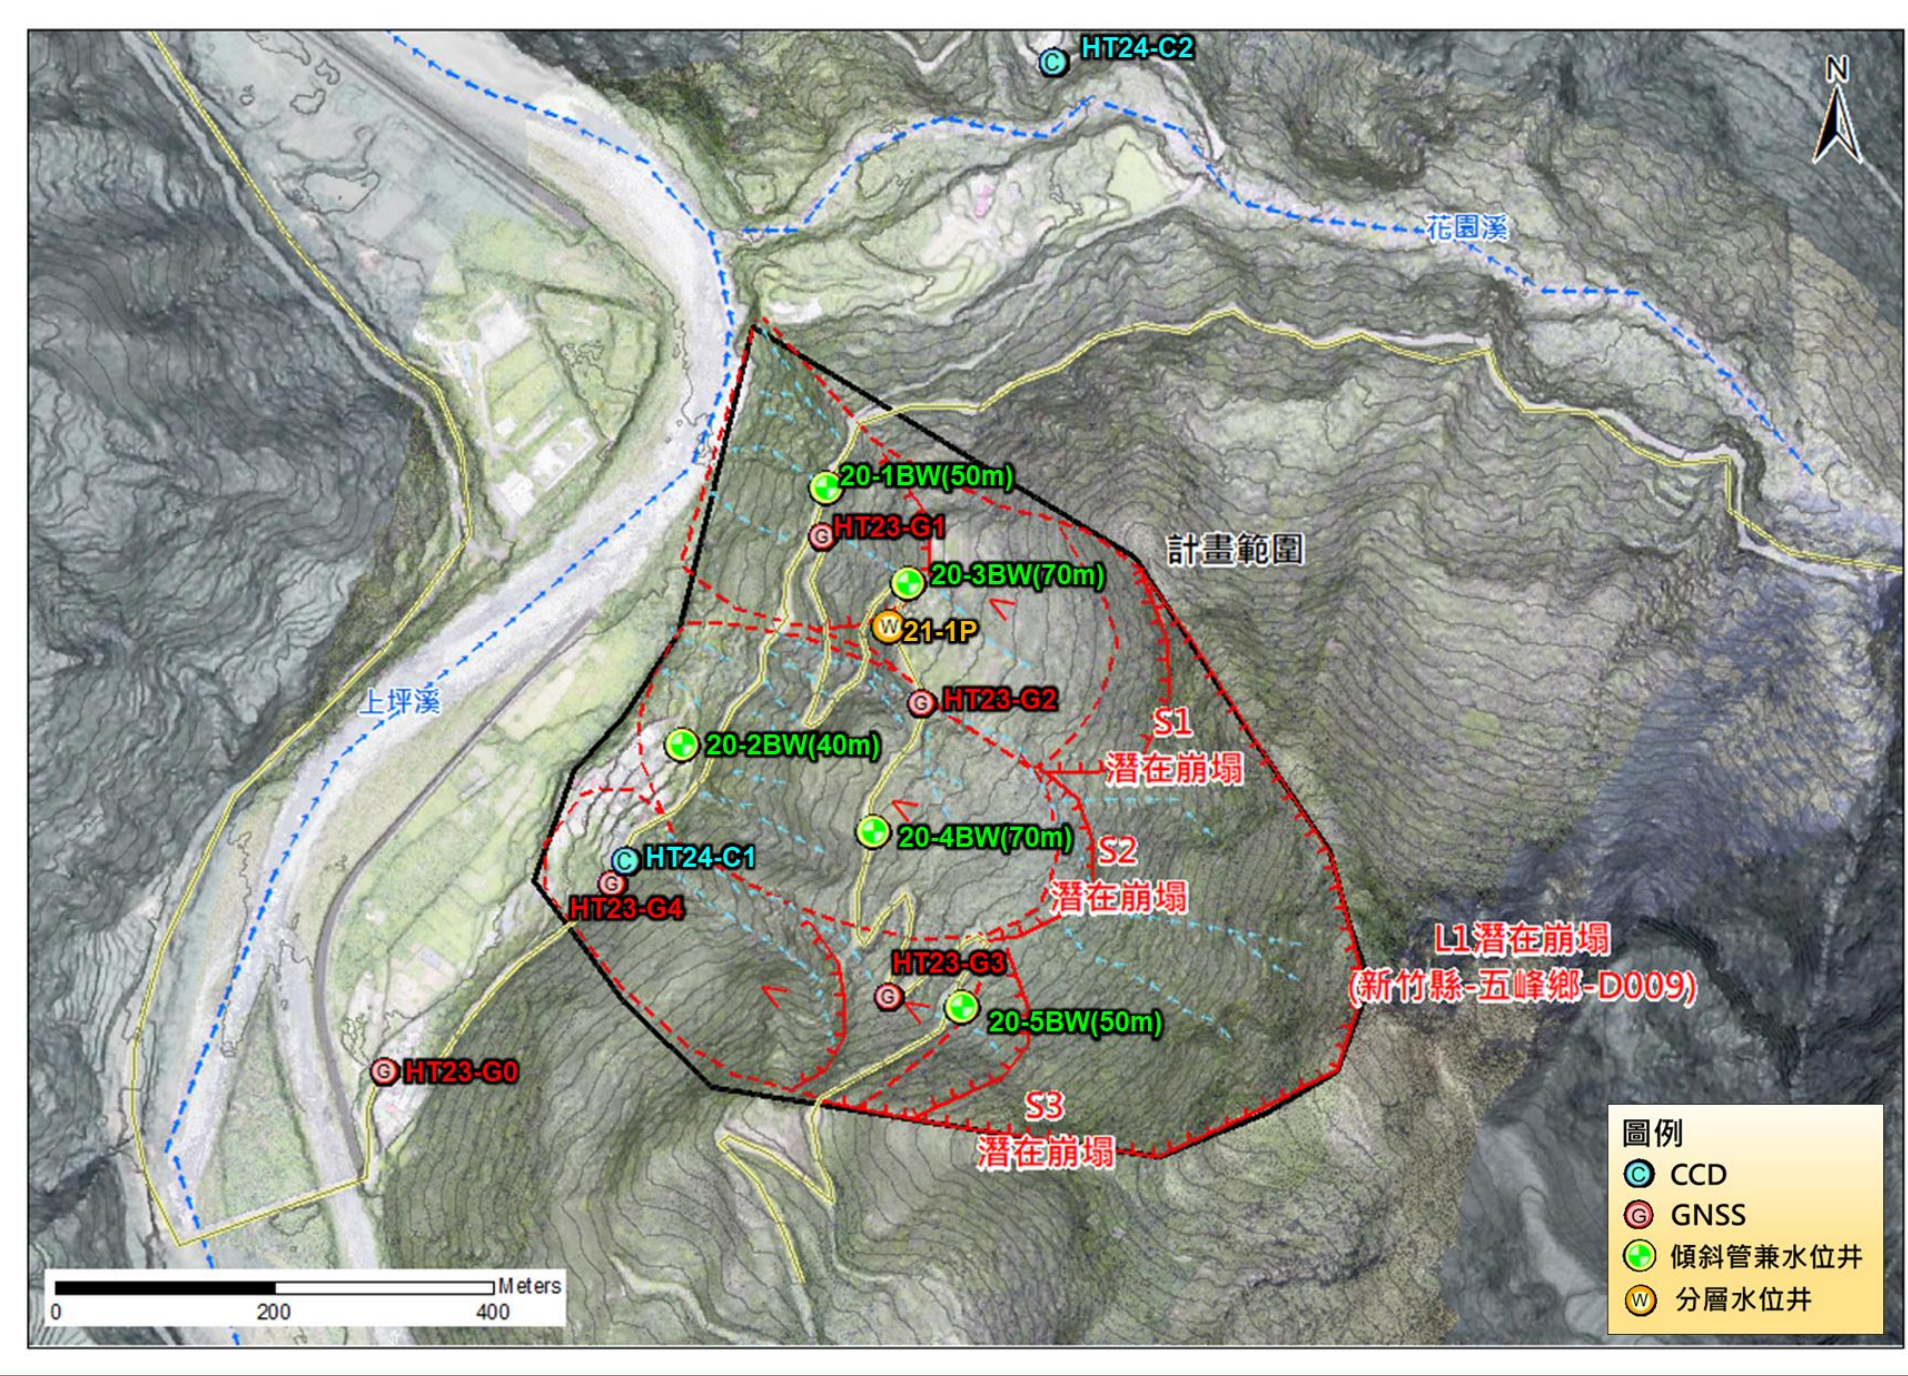
初值建立 將2025/5/13地形與  
2004年內政部全臺地形資料比對  
發現有2處地形變異較顯著
