# 114年度花蓮縣銅門、溪頭及高山地區潛在大規模崩塌調查、監測及維運計畫

### 花蓮縣-秀林鄉-D027(銅門)

### 花蓮縣-光復鄉-D011(溪頭)

### 花蓮縣-豐濱鄉-D001(高山)

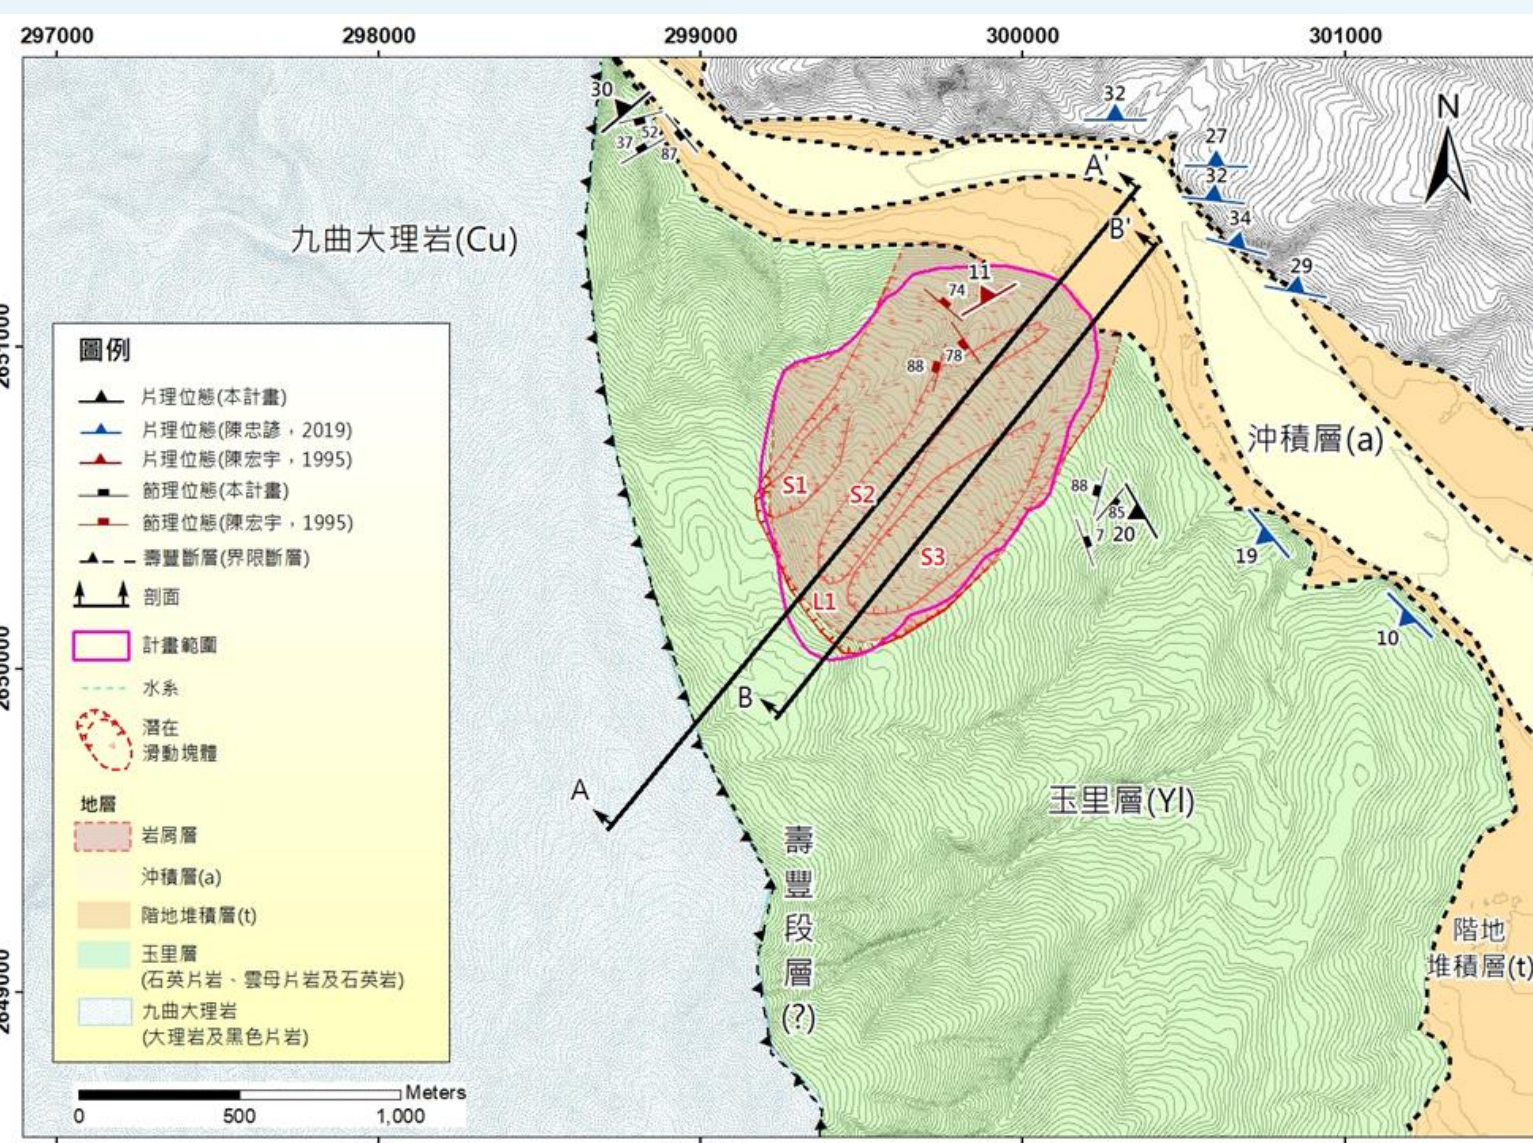
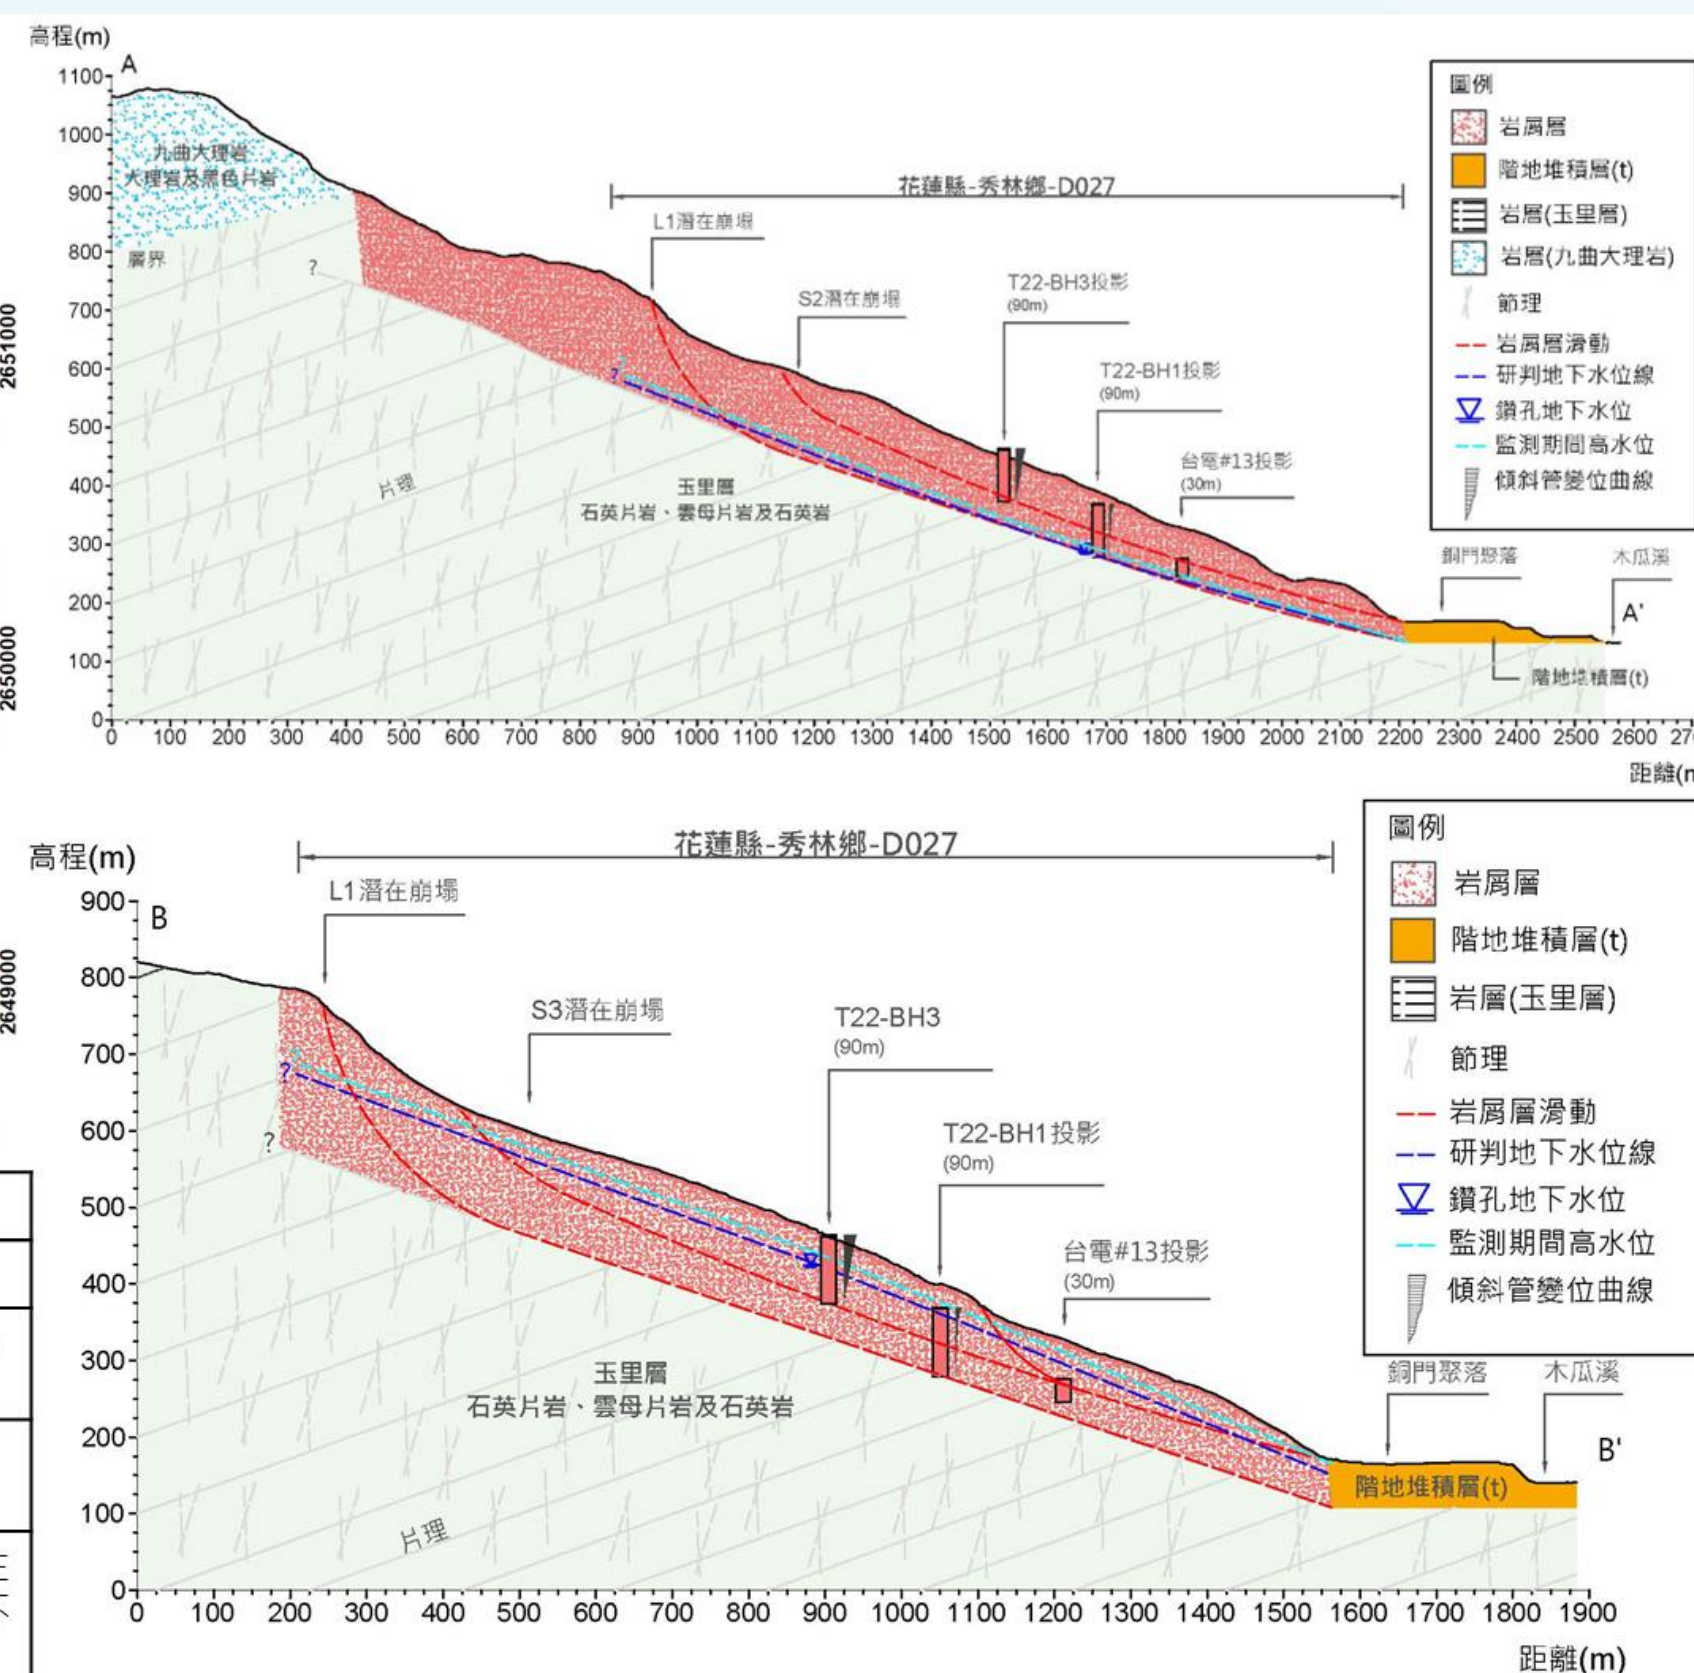
### 花蓮縣-秀林鄉-D027(銅門)大規模崩塌潛勢區

| 塊體編號 | S2 | S3 |
|---|---|---|
| 可能滑動條件與機制分析 | 區域具厚層岩屑層，其次難大小岩屑結構鬆散，於邊坡坡度較陡之區位容易發生淺層岩屑層材料滑動；另岩屑層內之材料普遍破碎夾泥，且具剪裂帶之情形，不排除可能有較深之岩屑層滑動。 | |

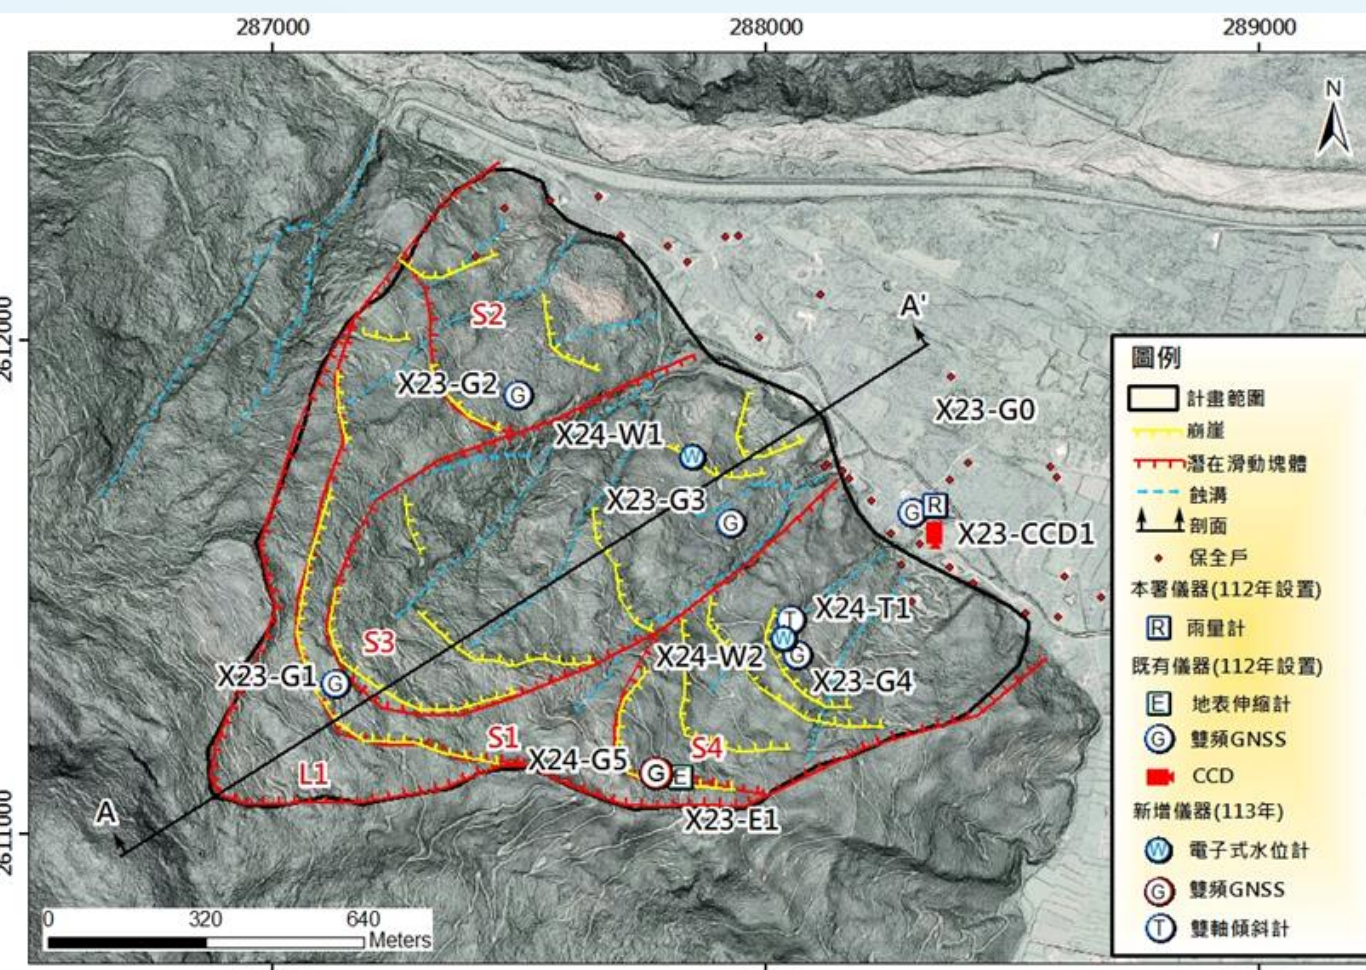
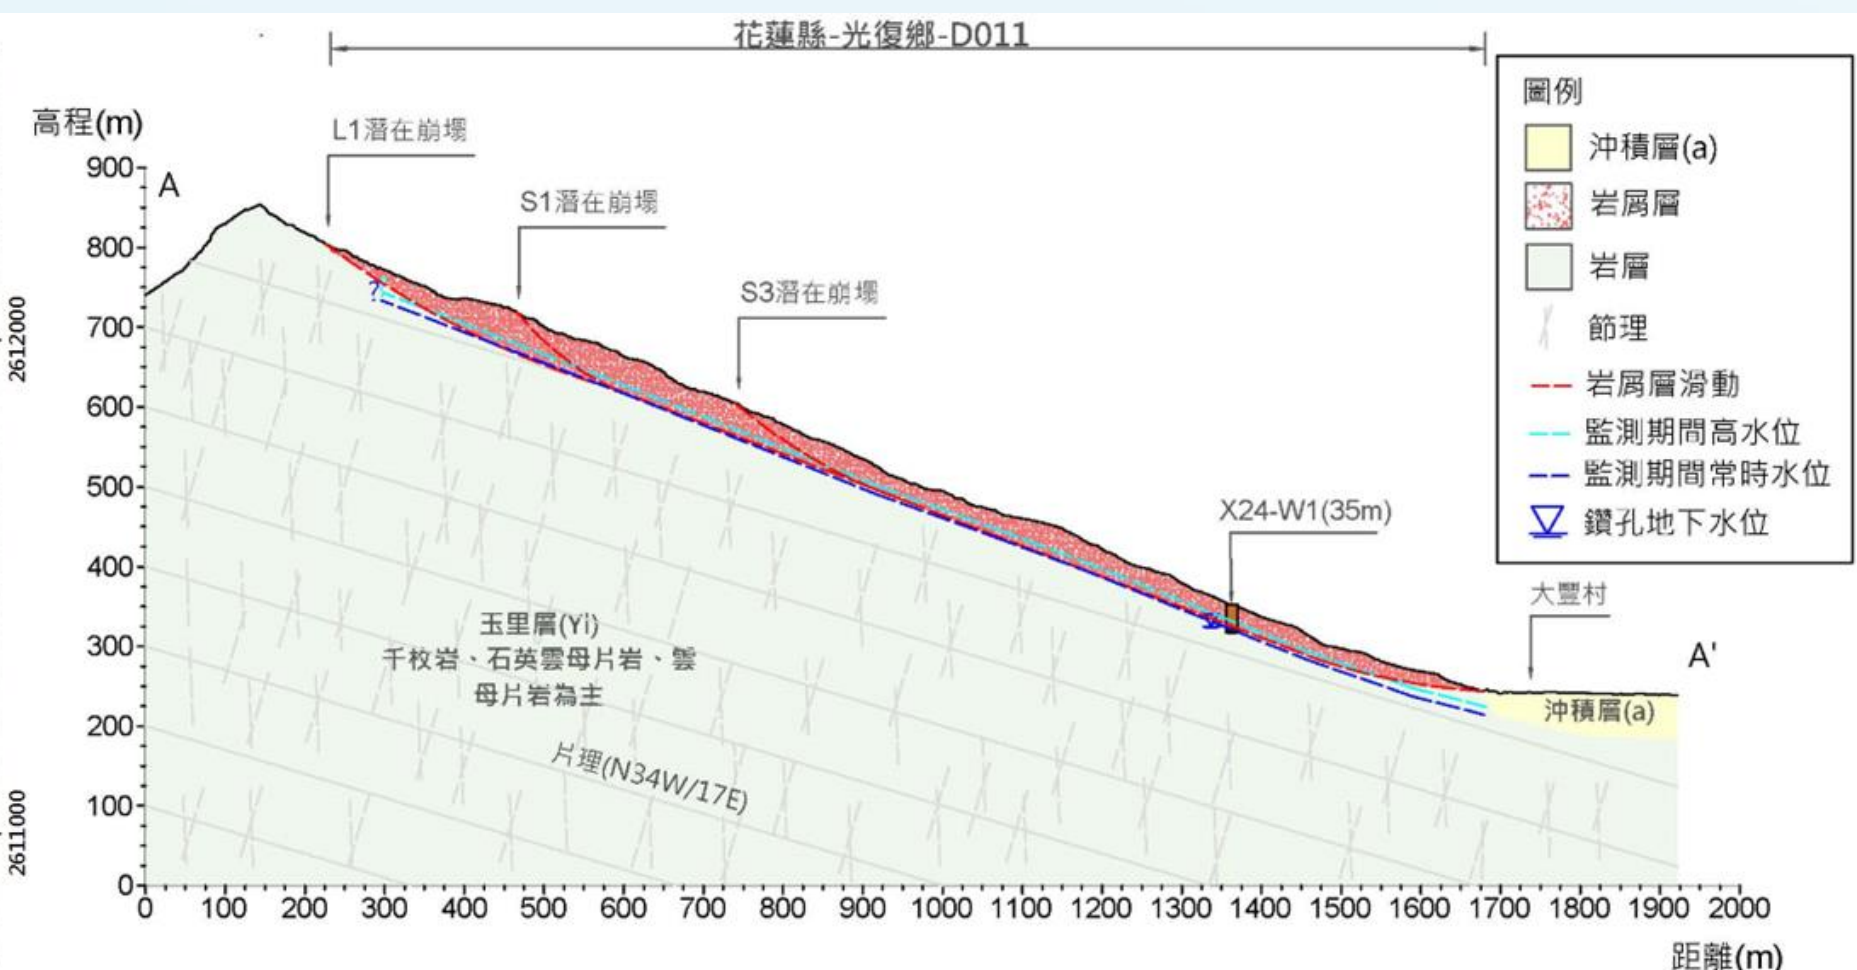
### 花縣LL006-花蓮縣-光復鄉-D011(溪頭)大規模崩塌潛勢區

| 塊體編號 | S1 | S2 | S3 | S4 |
|---|---|---|---|---|
| 可能致災機制 | 表層岩屑滑動、岩屑層滑動 | | | |
| 可能滑動條件與機制分析 | 1.表層岩屑滑動：調查區淺層應覆蓋厚度不等之岩屑材料，其材料組成主要由鬆散之土壤夾雜岩塊所組成，故於較大集中降雨時，匯流之大量地表水，容易夾帶著坡面土石，產生流動、堆積。<br>2.岩屑層滑動：根據現場調查及地質調查成果顯示，計畫區域預計計畫區可能有約30m厚之岩屑層存在，材料多有破碎及夾泥等情形，若區域內飽滿持續向源侵蝕，可能產生雙源同源，將可能導致區域內各次潛在滑動體產生不穩定情形發生。 | | | |
