# 114年度鎮西堡、秀巒、泰崗及梅花等地區 潛在大規模崩塌調查監測計畫

## 一、基本資料

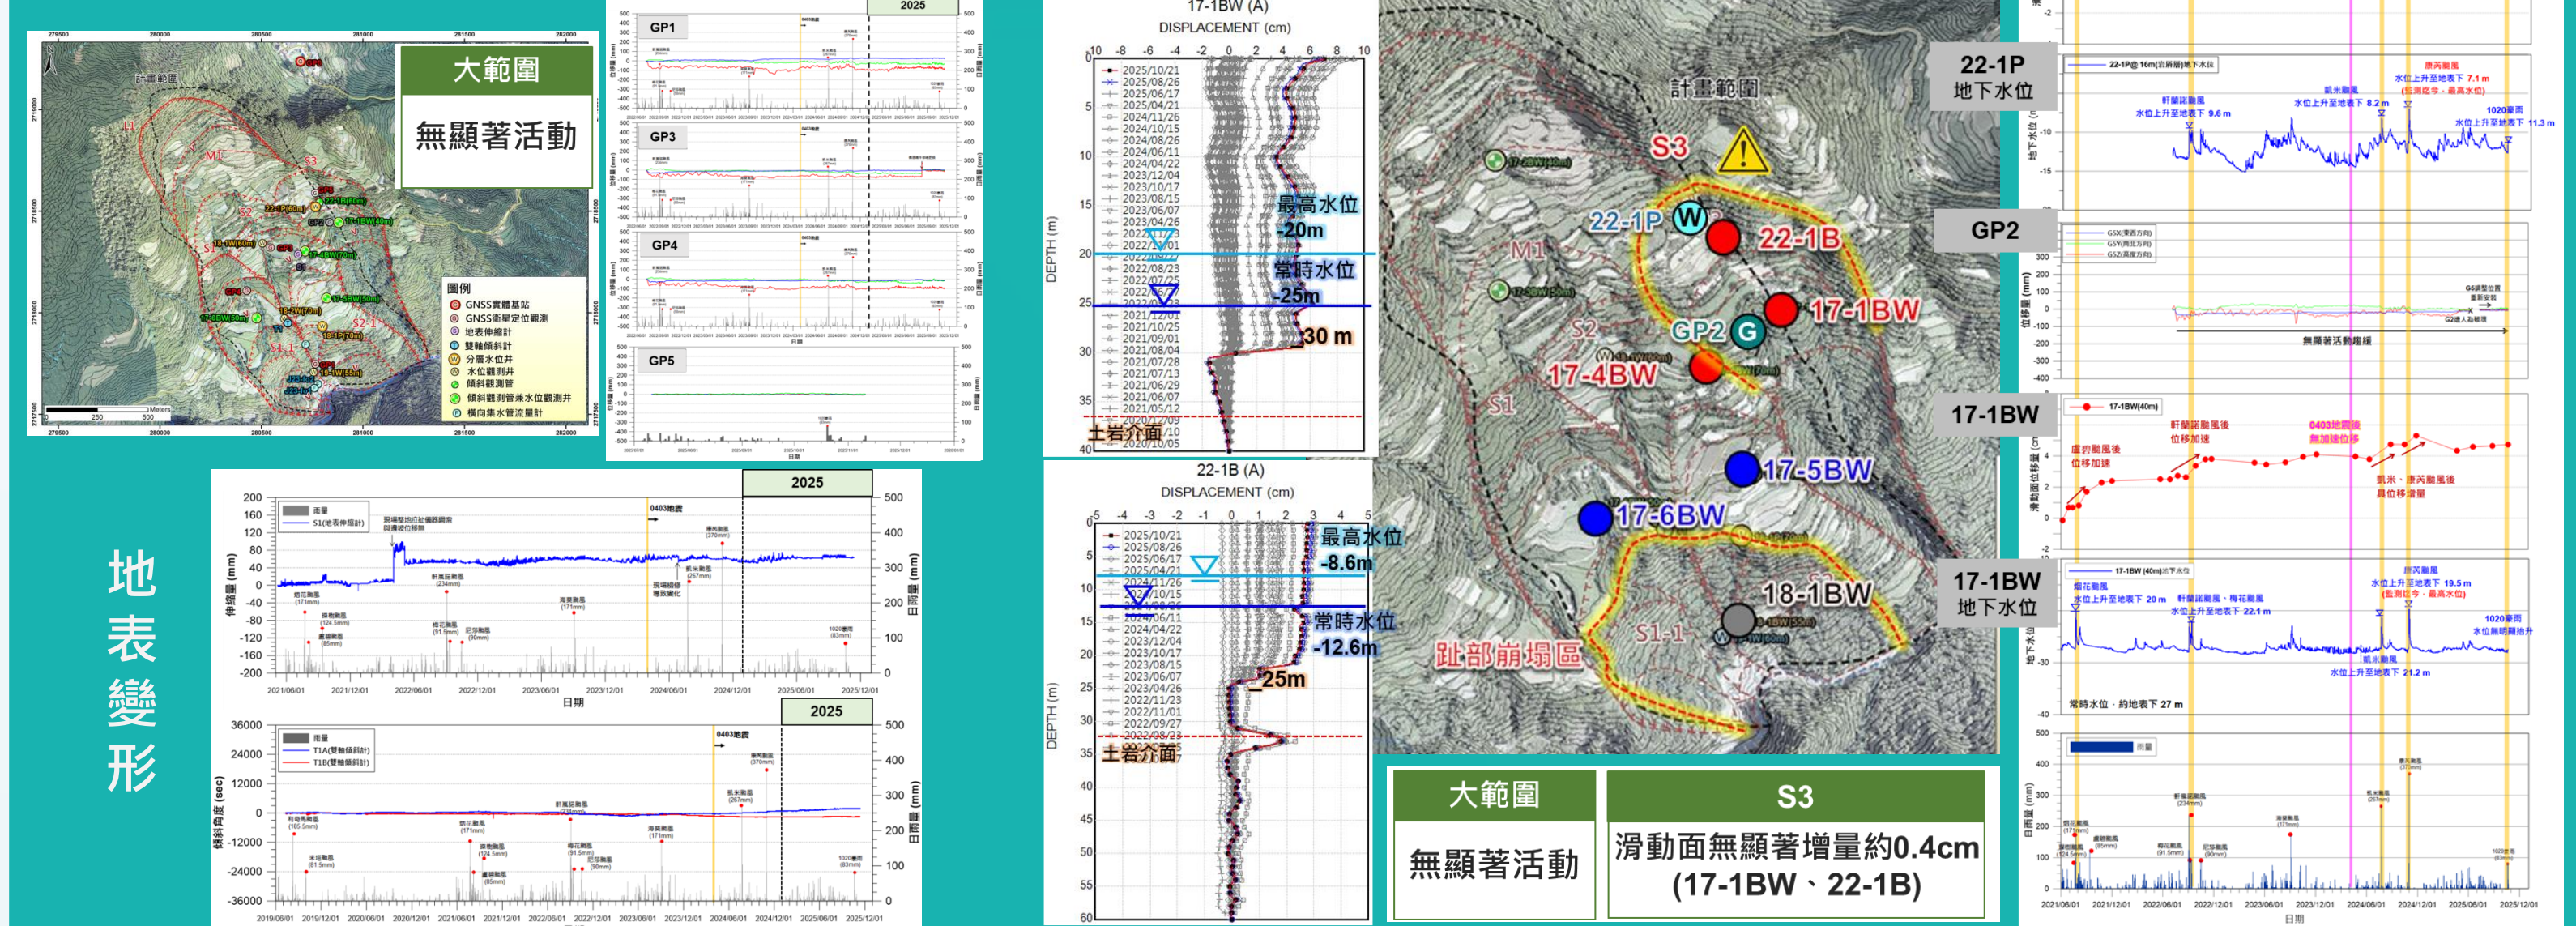
### 鎮西堡地區

- 大範圍，地表、地中無顯著變化，持續追蹤。

- S3區內，略有中位位移增量；現場無不穩定表徵，持續追蹤。

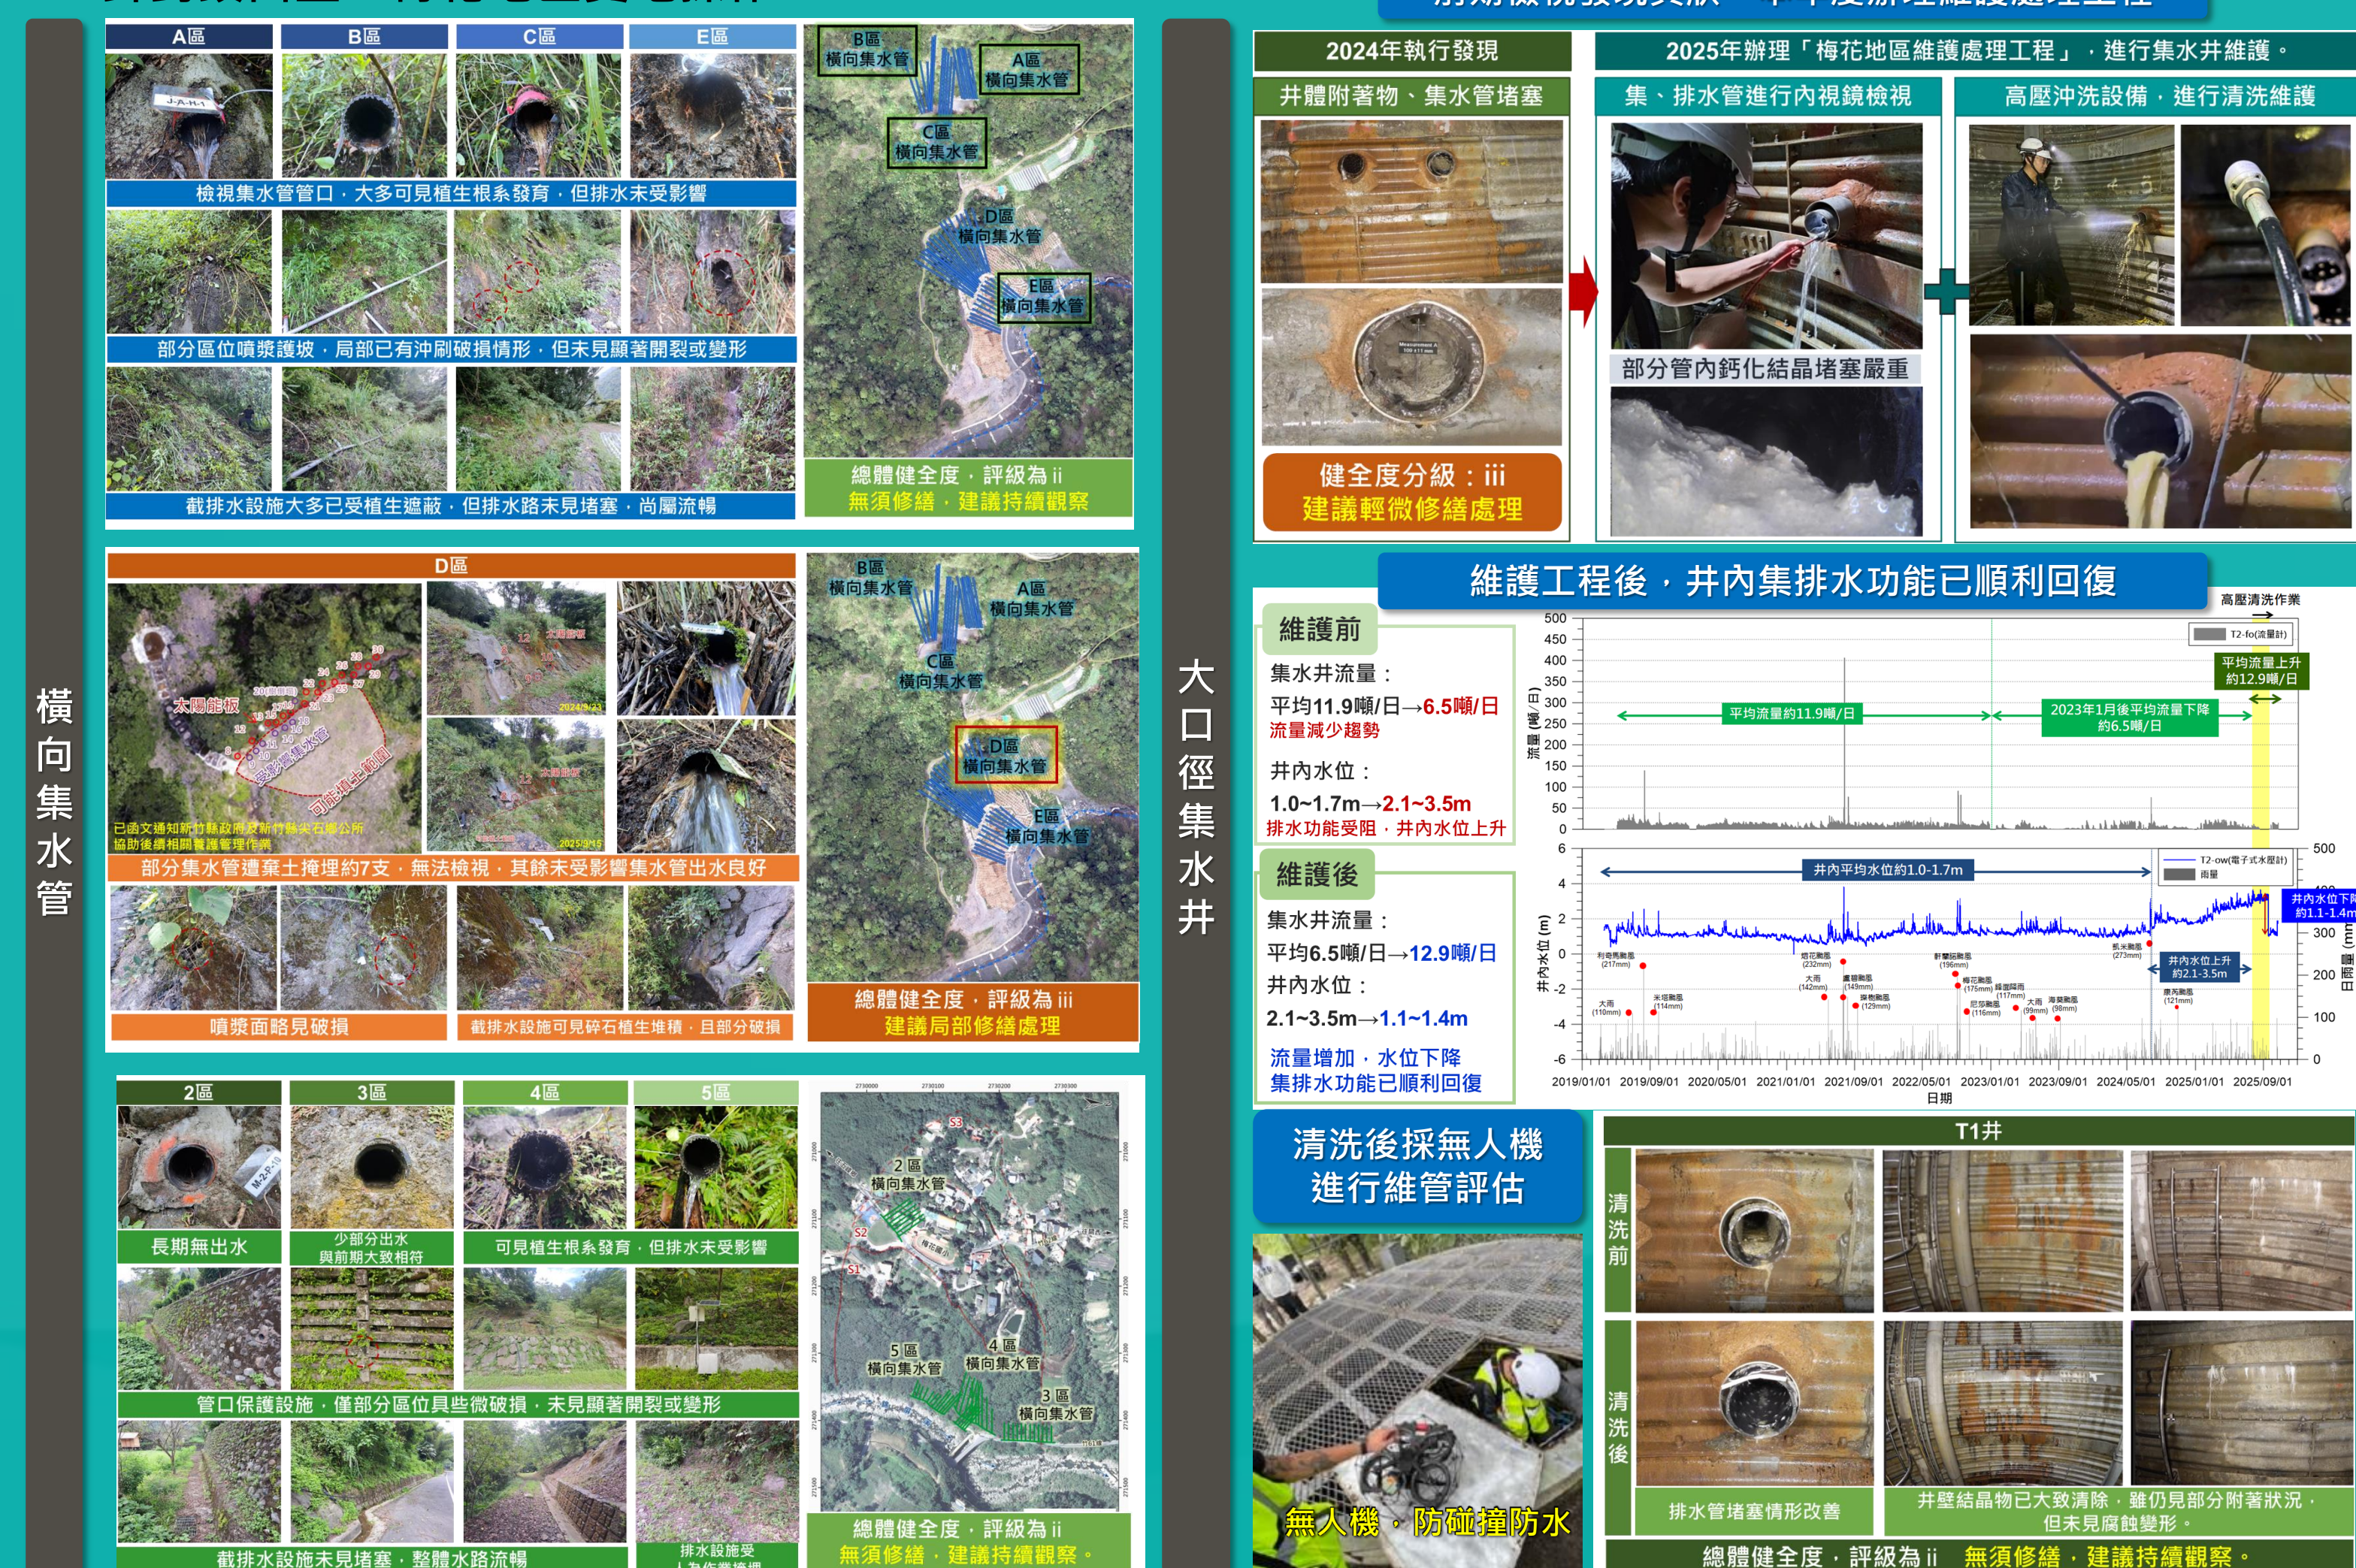
前期檢視發現異狀，本年度辦理維護處理工程
