# 114年臺東分署防災及維生 通道路網暨農路維護管理 與構造物體檢

委託機關：農業部農村發展及水土保持署臺東分署

受託單位：逢甲大學

執行期間：114年2月-114年12月

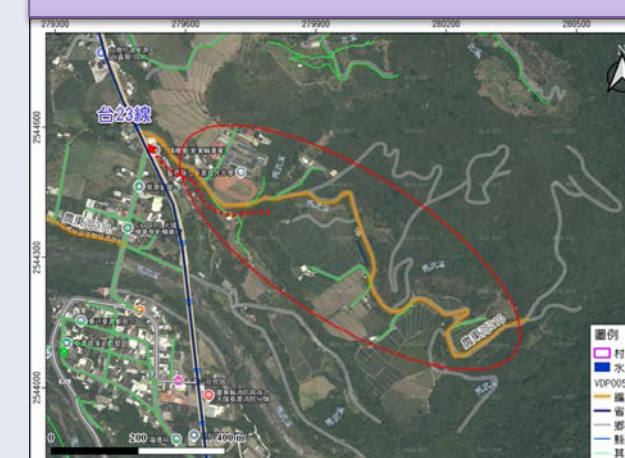
農東河210為此區居民唯一連外道路

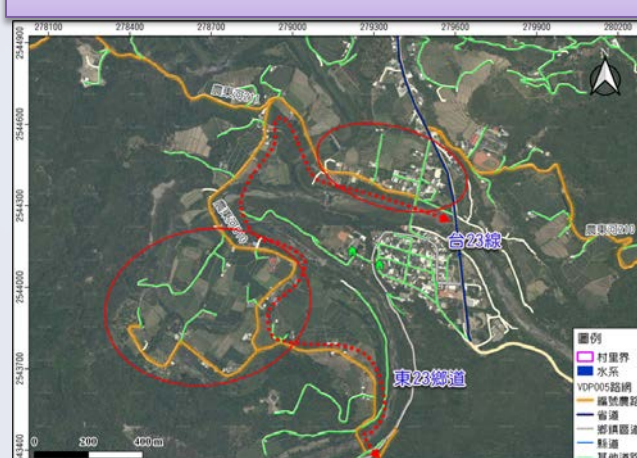
農東河010與農東河211可互為此二區居民之連外替代道路。

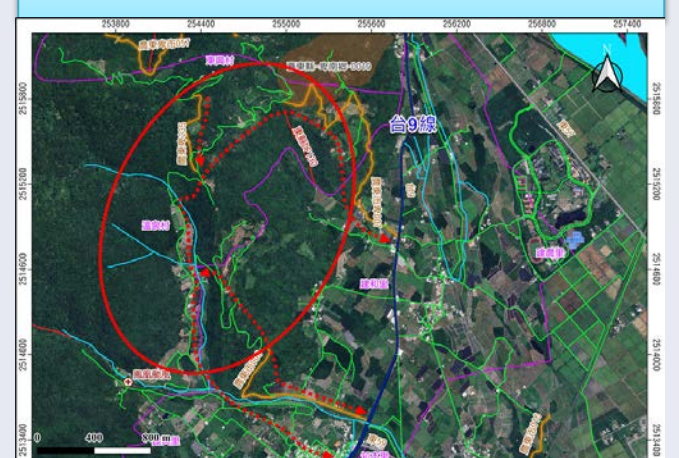
農東卑市057為此區居民唯一連外道路

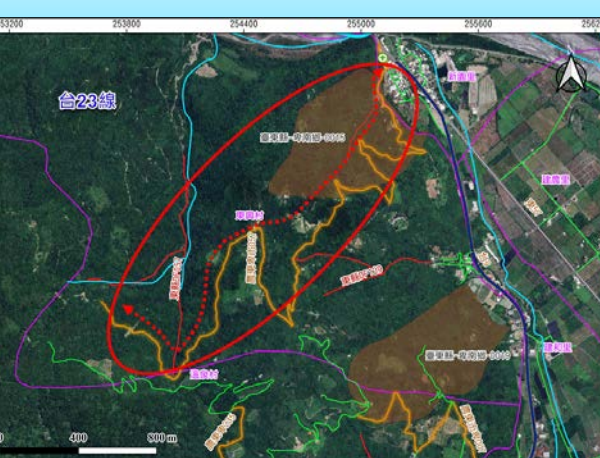
農東市卑007及農東市008互為此區居民聯外替代道路
