# 114年度萬山、寶山、來義等五處大規模崩塌地區監測計畫

為研析潛在大規模崩塌地區發生機制及警戒模式，本年度(114年度)持續進行5處地區(高雄市-杉林區-D021、高雄市-茂林區-D048、高雄市-六龜區-T001、高雄市-桃源區-D382及屏東縣-來義鄉-T001)監測系統維運、觀測資料綜合分析及警戒管理基準值擬訂研析，以提供相關防災應變工作之參據。

委託機關：農業部農村發展及水土保持署臺南分署

受託單位：財團法人成大研究發展基金會

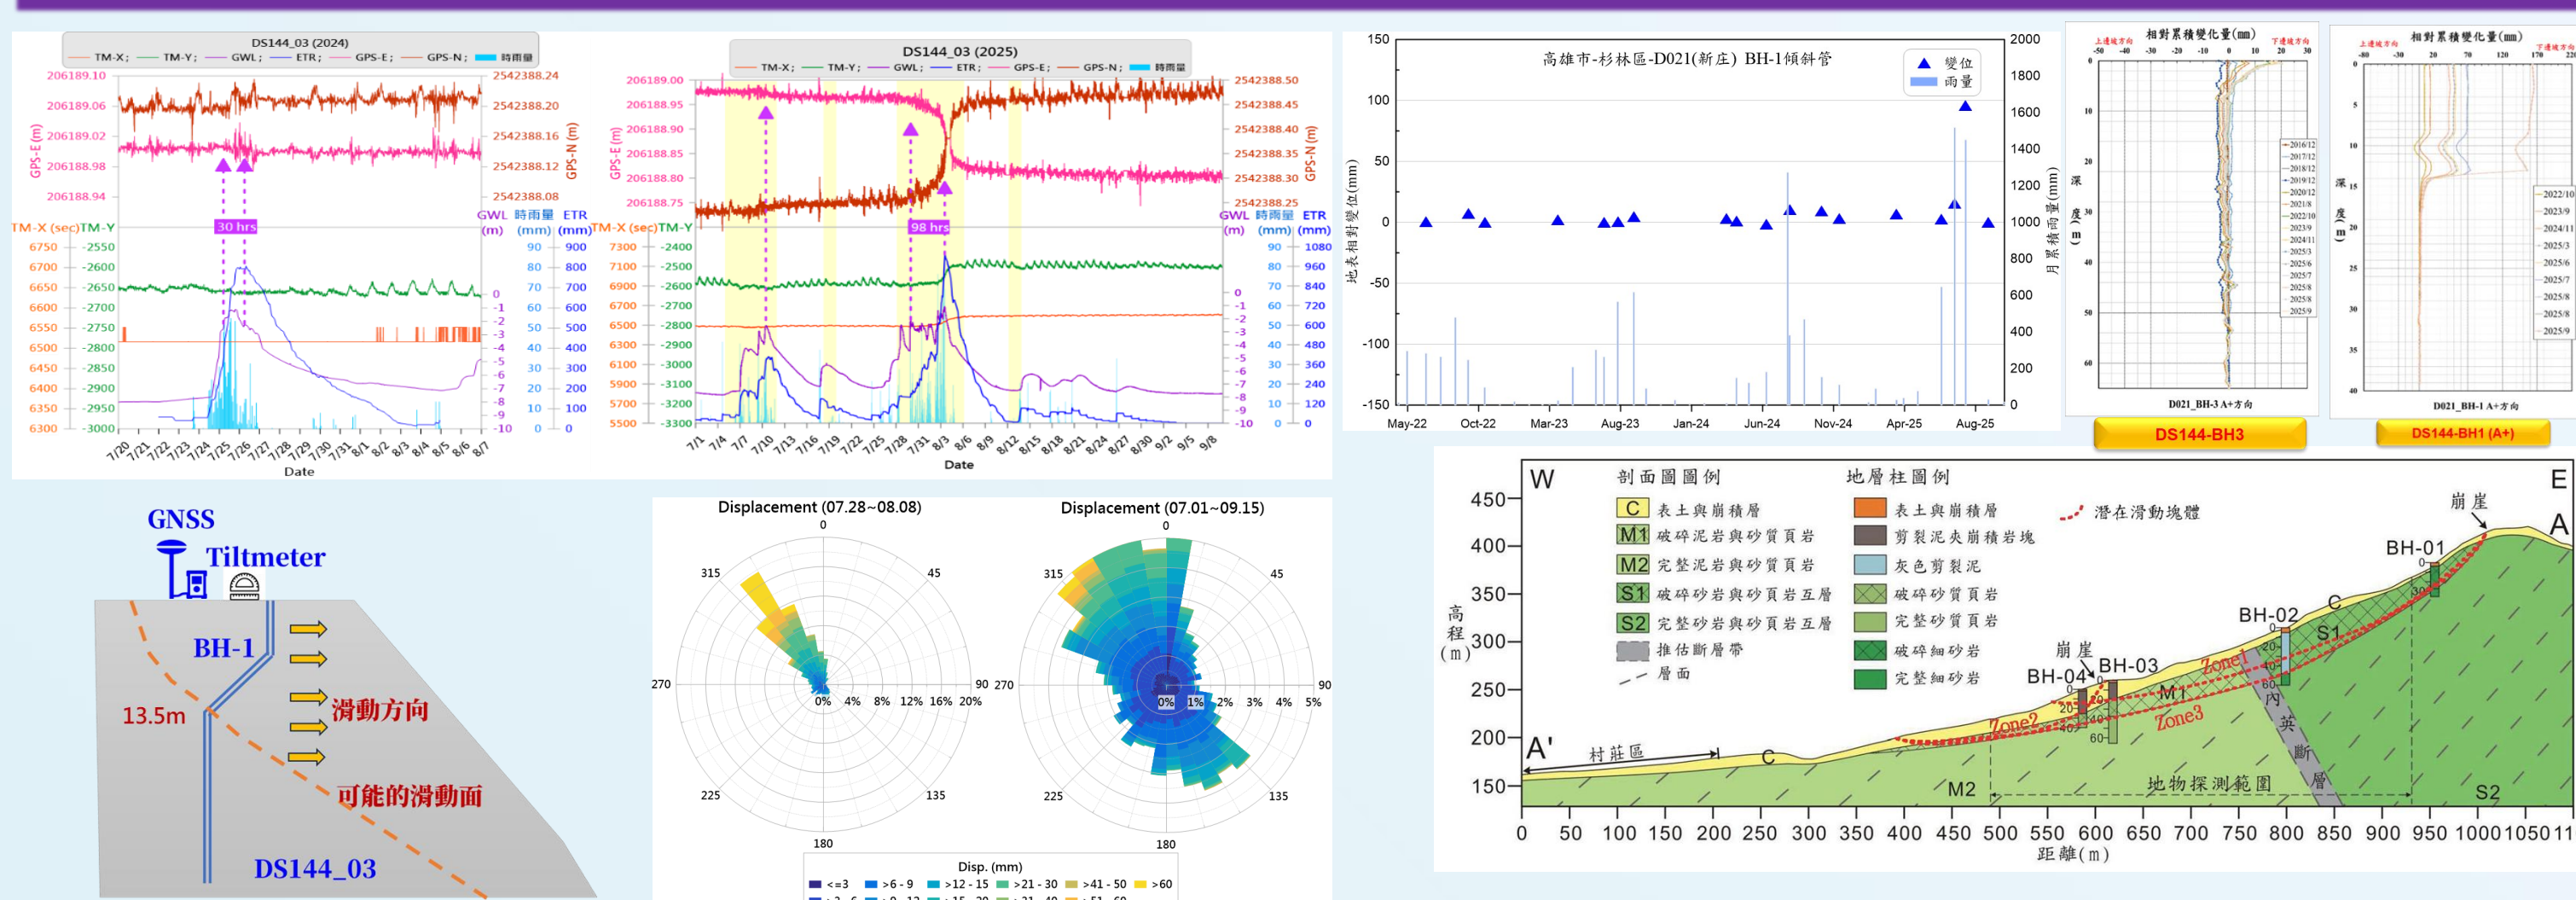
## 綜合觀測資料 (杉林區-D021)

- 杉林區-D021，本年度最大降雨事件為0728豪雨，有效累積雨量超過1000毫米，DS144\_01測站雙軸傾斜之X、Y方向分別有超過2100秒及1100秒的變位，地下水位曾上升至地下1.7米；03測站之GNSS則向北北西方變位，N方向220mm、E方向145mm，且BH-1孔位於地下13.5發生錯動，該事件變位超過170 mm。
- 茂林區-D048，本年度最大降雨事件為0728豪雨，有效累積雨量達1056毫米，潛勢區地表及地中觀測皆未有顯著變位發生，地下水位於降雨期間會因降雨入滲而上升，不過皆未達警戒基準值，坡面整體的活動情形不顯著。
- 六龜區-T001，0728豪雨期間最大有效累積雨量超過800毫米，本潛勢區之地表傾斜儀及雙頻GNSS皆未監測到明顯變位，03測站地下水位計曾上升至25米，為設置後之最高水位。本年度坡面整體活動情形不顯著。
- 桃源區-D382，0728豪雨期間最大有效累積雨量達900毫米，其中02測站之有發生輕微變位，地表雙軸傾斜儀X方向110秒；Y方向270秒，另GNSS資料E軸25mm、N軸75mm；另外，地中傾斜管BH-5在地下30m處有向下邊坡約10mm、向右邊坡約6mm之變位，其餘各站之坡面活動情形不顯著。
- 來義鄉-T001，本年度最大有效累積雨量達800毫米以上，根據地表及地中觀測成果，02及03測站之地表雙軸傾斜儀向下邊坡方向分別有900秒及600秒之變位，GNSS之N軸方向皆有向南方偏移50公分以上，但隨0728豪雨結束後，變量漸次回到常態，無持續性之大量變位。
