# 114年度臺中分局水砂觀測維護設置及水土保持構造物巡查計畫

## 計畫成果及效益

農業部農村發展及水土保持署臺中分署

受託單位/設計監造單位：創聚環境管理顧問股份有限公司

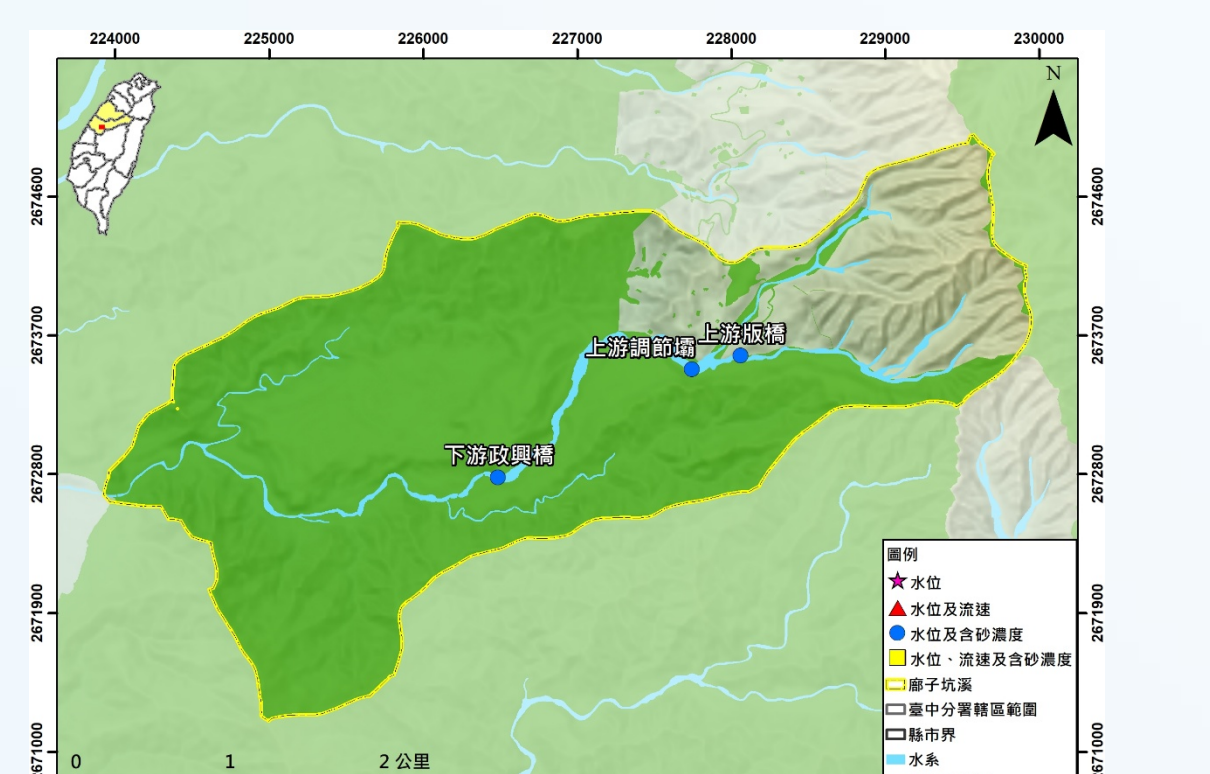
- ◆ 薇帕颱風及0728豪雨事件總輸砂量共計0.16萬方。
- ◆ 0728豪雨事件後，調節壩有效阻絕上游土砂下移，土砂遭攔截後，下游水流持續帶走河道料源，現地沖淤情形與土砂收支圖相符，驗證分析合理性。
