**農村發展及水土保持署 113 年度工程品質委託抽驗管理計畫**

**Rural Development and Soil And Water Conservation 113 Year Project Quality Entrusted Random Inspection Management Plan**

**農業部農村發展及水土保持署 編印**

**中華民國 114 年 2 月**

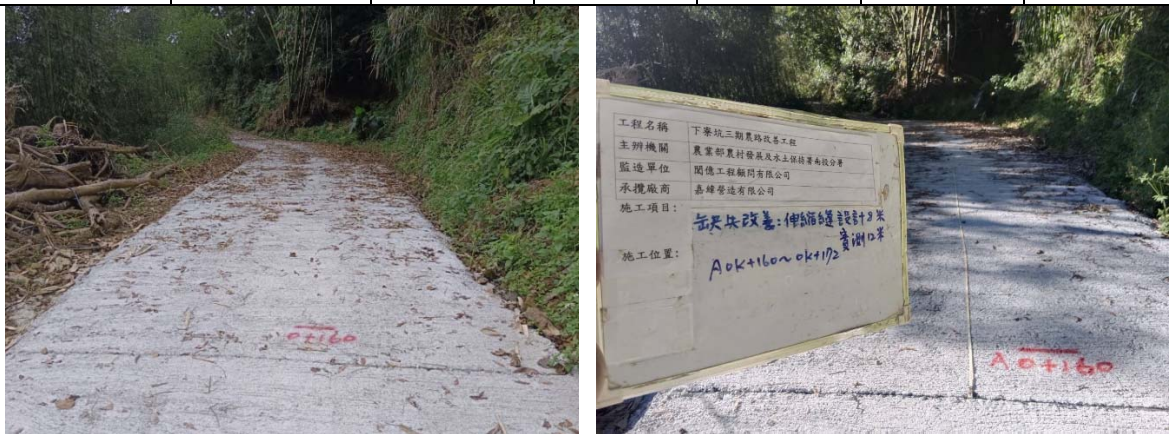
| 工程名稱 | 構造物(樁號) | 量測內容 | 設計尺寸 | 實測尺寸 | 合格與否 | 備註 |
|---|---|---|---|---|---|---|
| 下寮坑三期農路改善工程 | A0k+160~172 | 伸縮縫間距 | 8m | 12m | 不合格 | - |

A0k+160~17 混凝土路面伸縮縫間距不符(設計 8m，實際 12m)

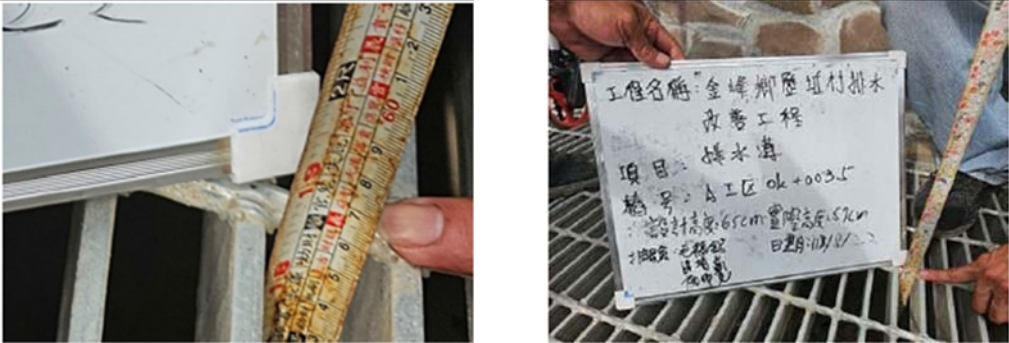
| 金峰鄉歷<br>坵村排水<br>改善工程 | A 工區<br>0K+003.5<br>排水溝 | 深度 | 65cm | 57cm | 不合<br>格 | 混凝土構<br>造物尺寸<br>高度未達<br>3m 者為<br>3cm。 |
| <p>A 工區 0K+003.5 排水溝深度不足(設計 65cm，實際 57cm)</p> | | | | | | |

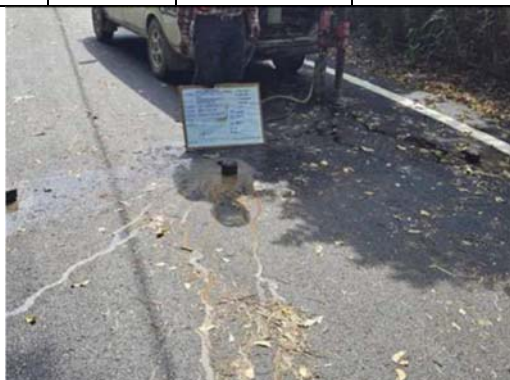
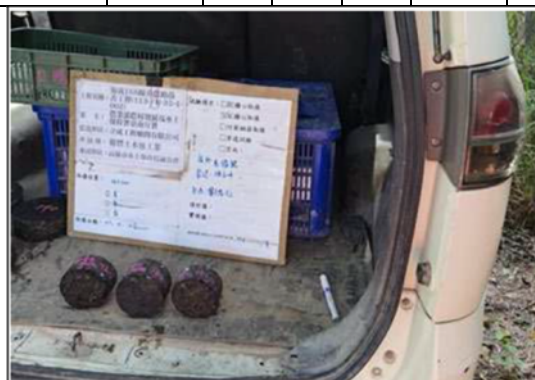
| 轄區 | 執行單位 | 工程編號 | 工程名稱 | 承攬廠商 | 監造單位 | 設計壓實度 | 樁號 0K+200 | | | | 不合格情形 |
|---|---|---|---|---|---|---|---|---|---|---|---|
| 臺南 | 臺南分署 | 113-FR-35-4-002 | 知義 168 線旁農路改善工程 | 鼎豐土木包工業 | 立成工程顧問有限公司 | 95 | 93.3 | 95.2 | 93.1 | 93.9 | 平均小於設計壓實度 |

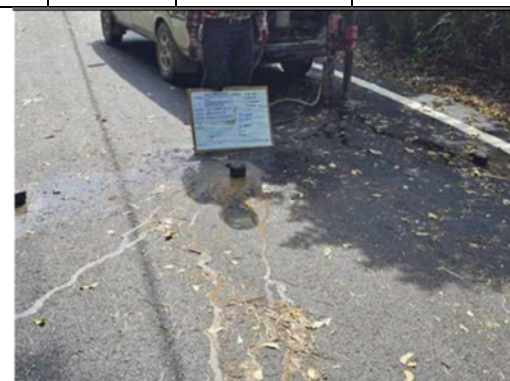
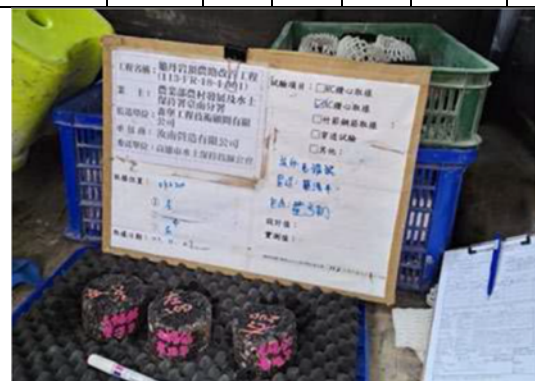
| 轄區 | 執行單位 | 工程編號 | 工程名稱 | 承攬廠商 | 監造單位 | 設計壓實度 | 樁號 0K+740 | | | | 不合格情形 |
|---|---|---|---|---|---|---|---|---|---|---|---|
| 臺南 | 臺南分署 | 113-FR-18-4-001 | 龜丹岩頂農路改善工程 | 汝南營造有限公司 | 森堡工程技術顧問有限公司 | 95 | 93.3 | 93.1 | 93.3 | 93.2 | 平均小於設計壓實度 |

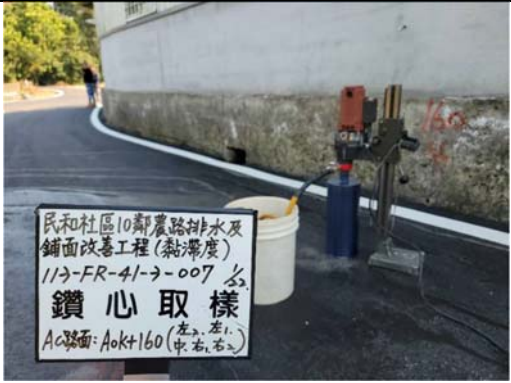
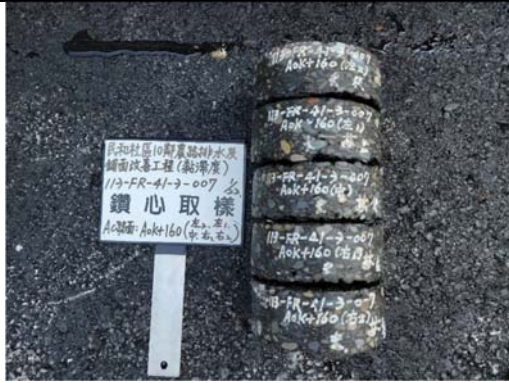
| <div><div></div><div></div></div> <div>鑽心取樣區位</div> <div>鑽心試體</div> | | | | | | | | | |
|---|---|---|---|---|---|---|---|---|---|
| 南投 | 南投分署 | 113-FR-41-3-007 | 民和社區10鄰農路排水及鋪面改善工程 | 達泰營造有限公司 | 立成工程顧問有限公司 | 5000±35% | A0K+160左2 | 7216 | 超過+35%。 |

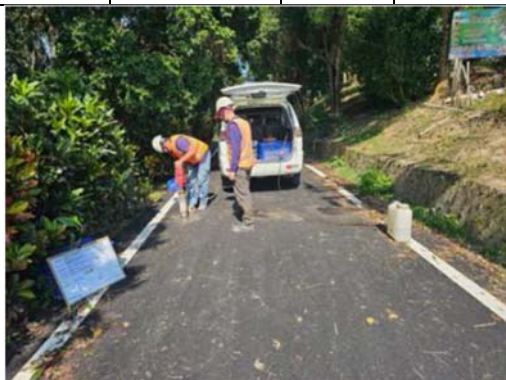
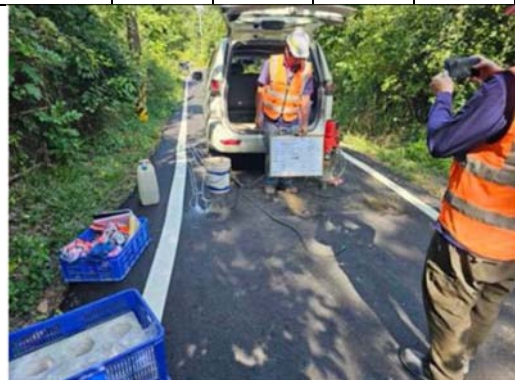
| 轄區 | 執行單位 | 工程編號 | 工程名稱 | 承攬廠商 | 監造單位 | 設計壓實度 | 樁號 | 左 | 中 | 右 | 平均 | 不合格情形 |
|---|---|---|---|---|---|---|---|---|---|---|---|---|
| 臺南 | 臺南分署 | 113-FR-35-4-002 | 知義 168 線旁農路改善工程 | 鼎豐土木包工業 | 立成工程顧問有限公司 | 95 | 0K+240 | 95.2 | 95.4 | 95.1 | 95.2 | 合格 |
| | | | | | | | 0K+160 | 93.1 | 93.4 | 93.2 | 93.2 | 平均小於設計壓實度 |

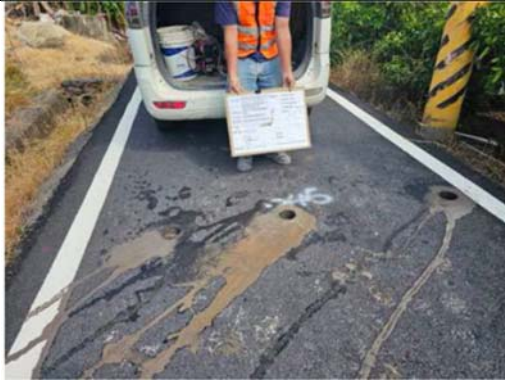
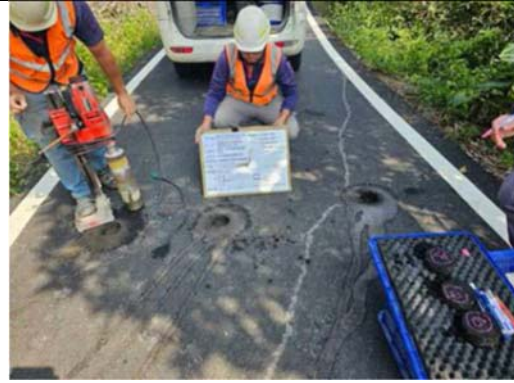
| 轄區 | 執行單位 | 工程編號 | 工程名稱 | 承攬廠商 | 監造單位 | 設計壓實度 | 樁號 | 左 | 中 | 右 | 平均 | 不合格情形 |
|---|---|---|---|---|---|---|---|---|---|---|---|---|
| 臺南 | 臺南分署 | 113-FR-18-4-001 | 龜丹岩頂農路改善工程 | 汝南營造有限公司 | 森堡工程技術顧問有限公司 | 95 | 0K+245 | 95.1 | 95.3 | 93.2 | 94.5 | 平均小於設計壓實度 |
| | | | | | | | 0K+165 | 93.0 | 93.4 | 93.2 | 93.2 | 平均小於設計壓實度 |
