**111 年度臺中分局推動大規模崩塌特定水土保持區之劃定及長期水土保持計畫之擬定**

**To Promote the Delineation of Specific Water and Soil Conservation Areas for Large-Scale Landslides and the Formulation of Long-Term Water and Soil Conservation Plans by Taichung Branch in 2022**

執行單位：逢甲大學

行政院農業委員會水土保持局臺中分局 編印

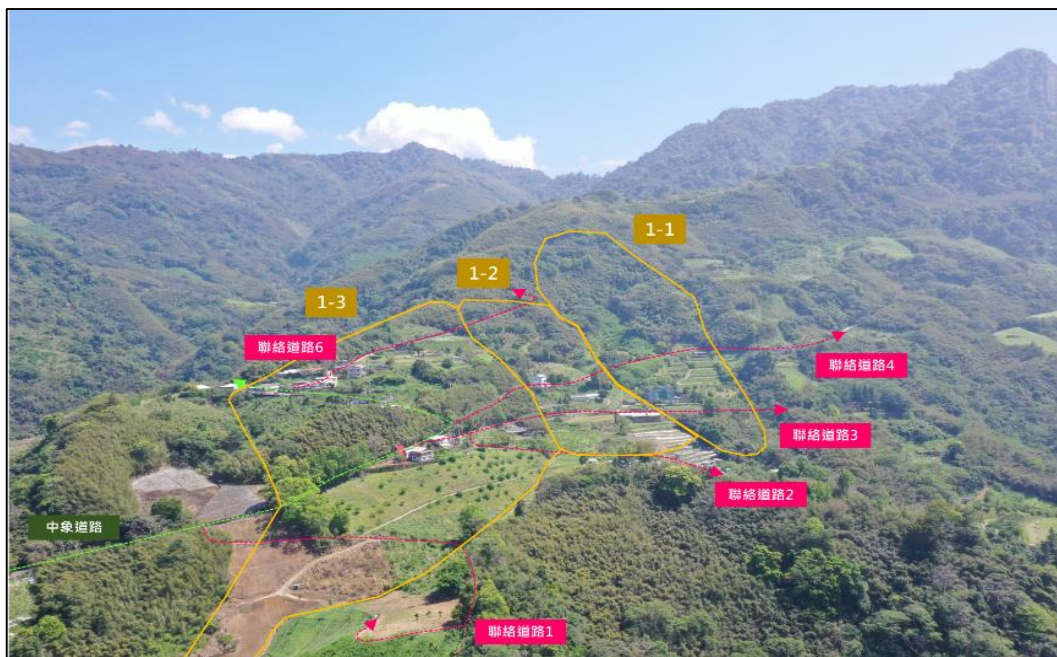
圖 3-32 本特定水土保持區滑動塊體分布示意圖

(2)滑動土體 1-3：滑動土體位於坡面上，平均坡度約 22%，長度約 400 m，寬度約 150 m，面積約為  $24,000 m^2$ ，土體厚度約

9.5 m，不穩定土砂量約 46 萬  $m^3$ ，如圖 3-32 所示。現況植生覆蓋狀況良好，土地利用以旱田及果園為主，保全對象包括 6 戶民宅、聯絡道路 1~5 及農地等為主，如附表 3-11 所示。

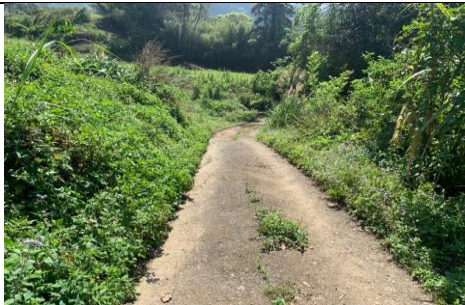
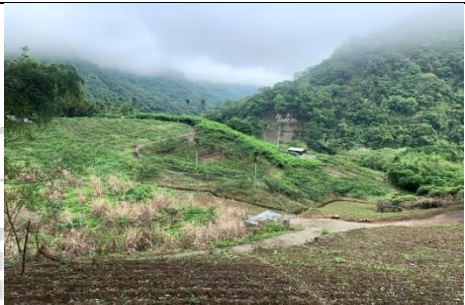
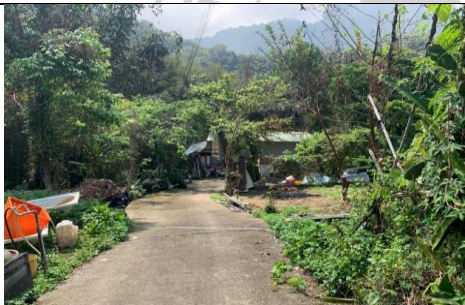
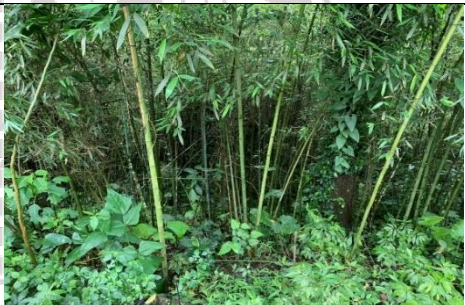
| (a)聯絡道路 1 長約 315 m、寬約 2.2 m | |

- (1)聯絡道路 1：路寬約 2.2 m、長約 315 m，與蝕溝 E26-5 交會處設有靜水井，部分鋪面龜裂，且道路無排水設施，如圖 3-34(a)及附表 3-12 所示。
- (2)聯絡道路 2：路寬約 2.3 m、長約 218 m，與蝕溝 E26-2 交會處植生茂密；與蝕溝 E26-5 交會處下邊坡已施作排水工程，道路現況良好但無施作排水設施，有部分漫地流往下游處匯流，如圖 3-34(b)及附表 3-13 所示。
- (3)聯絡道路 3：路寬約 2.8 m，路長約 311 m，與蝕溝 E26-2 交會處下邊坡已施作排水設施；與蝕溝 E26-3 上邊坡已施作排水設施；與蝕溝 E26-4 上下邊坡均施作排水設施；與蝕溝 E26-5 交會處上邊坡已施作排水設施，部分路面已施做邊溝排水(寬約 0.5 m、深約 0.6 m)，但無加蓋，恐影響用路人之安全，如圖 3-34(c)及附表 3-14 所示。
- (4)聯絡道路 4：路寬約 3.6 m，路長約 276 m，與蝕溝 E26-2 交會處下邊坡已施作排水設施；與蝕溝 E26-3 交會處下邊坡已施作排水設施；與蝕溝 E26-4 均無施作排水設施；與蝕溝 E26-5 交會處下邊坡已施作排水設施，整體路面狀況良好，惟無排水設施導致漫地流嚴重，如圖 3-34(d)及附表 3-15 所示。
- (5)聯絡道路 5：路寬約 2.2 m，路長約 335 m，與蝕溝 E26-4 交會處均無施作排水設施；與蝕溝 E26-5 交會處下邊坡無施作排水設施，整體路面狀況良好，惟無施作排水設施，如圖 3-34(e)及附表 3-16 所示。
- (6)聯絡道路 6：路寬約 3.3 m，路長約 590 m，與蝕溝 E26-4 交會處無施作排水設施，整體路面狀況良好，惟無施作排水設

| 部分路段未鋪設混凝土 | 與蝕溝 E26-5 交會處 |
| 路面部分龜裂，兩旁植生良好 | 聯絡道路 1 現況 |
| 路面狀況良好 | 與蝕溝 E26-2 交會處植生茂密 |
