**苗栗西部淺山水保工程對指標性重要生物之生態評估與環境改善措施**

**Ecological assessment and environmental friendly measurement to indicative creature for soil and water conservation project at the western part of low elevation mountain in**

**成果報告書**

執行單位：弘益生態有限公司

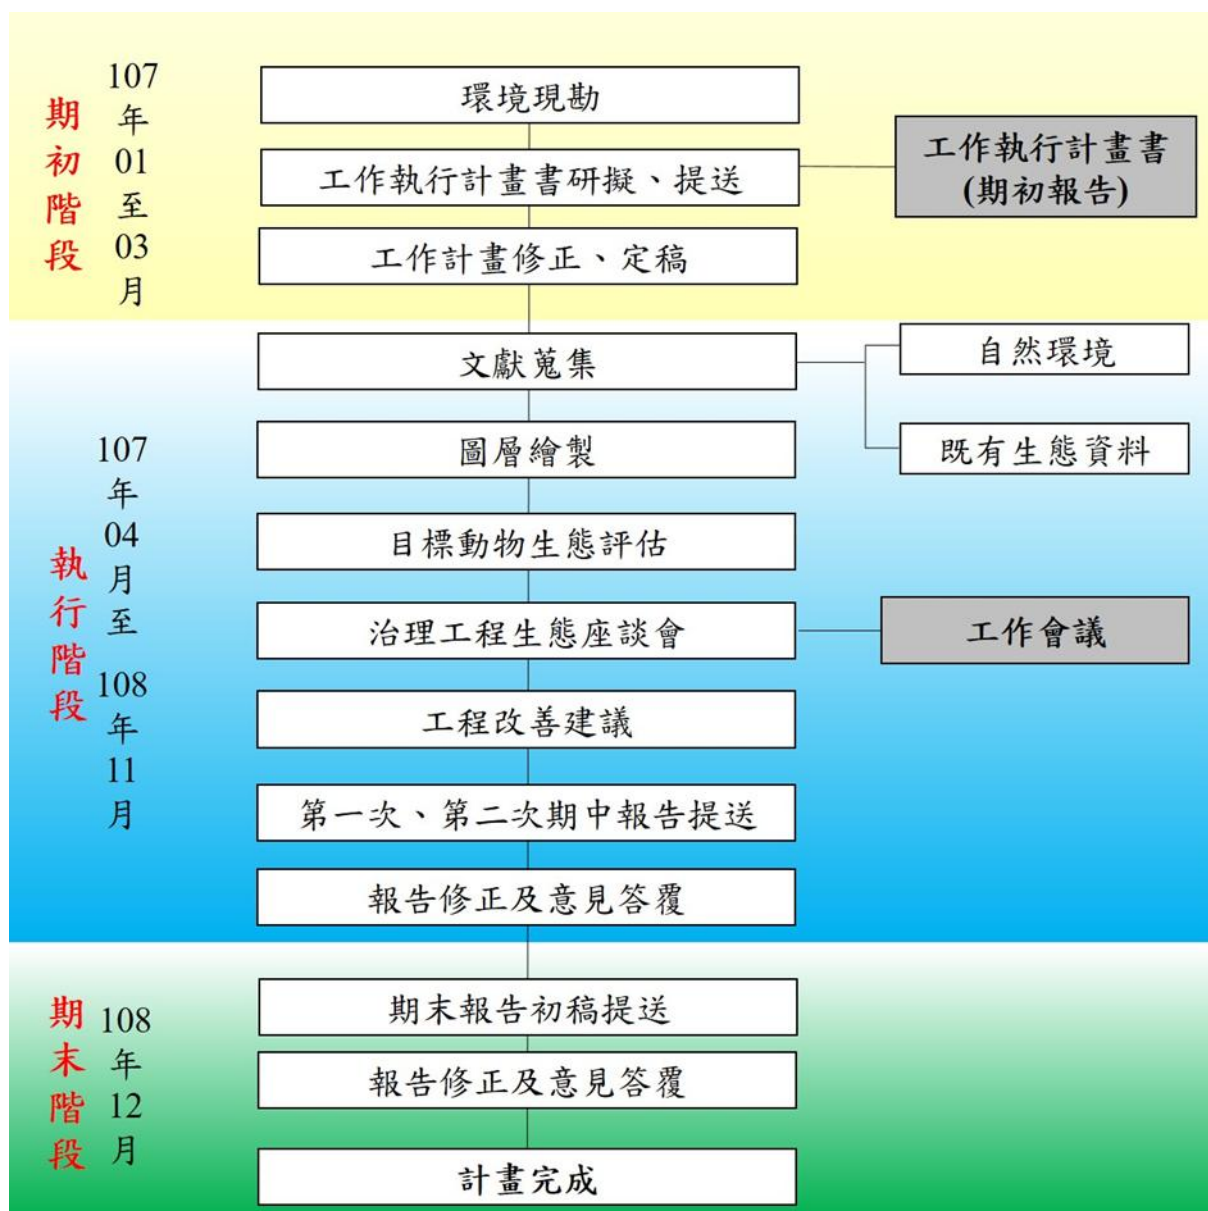
圖 1.5-1 工作執行流程圖

整體調查分析工作應遵循一定的流程，包括環境現勘、資料蒐集、圖層繪製、目標動物生態評估、工程改善建議及報告撰寫提送等，將調查成果以定性及定量化呈現及分析，作為後續水保工程設置友善設施時參考之依據。本計畫工作流程如圖 1.5-1 所示。

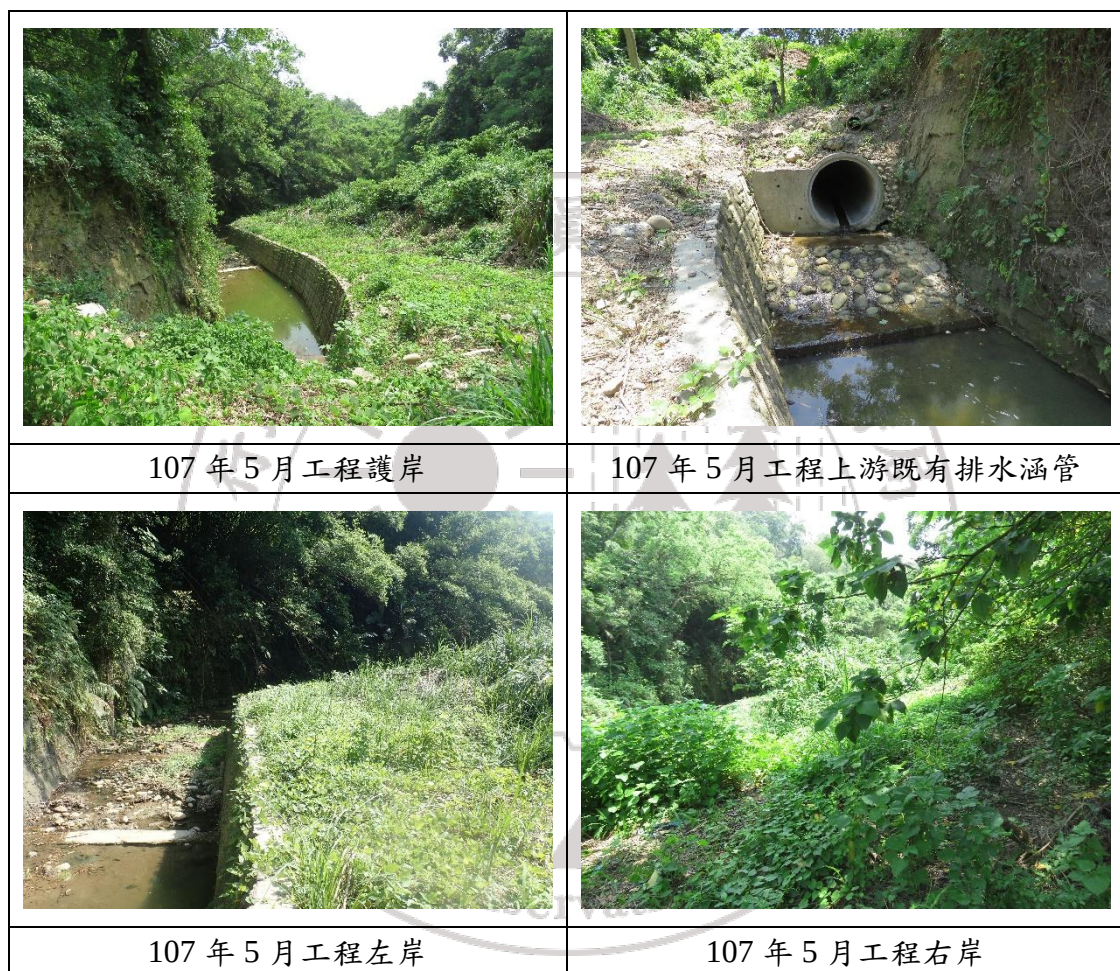
圖 2.1-8 五湖村及二湖村 8 鄰李賜賓宅側坑野溪治理工程環境現況

本工程內容主要為設置 6 座固床工,右側新設護岸長 93.3 m, 高度 3.0 至 3.8 m, 1 處末端處理及 1 座防災通道, 本工程已有既有之排水涵管及箱籠。

現場勘查發現河道左側及底部為水泥, 整治工程牆高且陡峭, 動物若不慎掉入無法爬出, 哺乳類要靠近溪的機會不高。河道內有常流水, 水量少且深度淺, 部分河道內因設有攔砂壩或固床工造成河床落差太大(圖 2.1-8)。

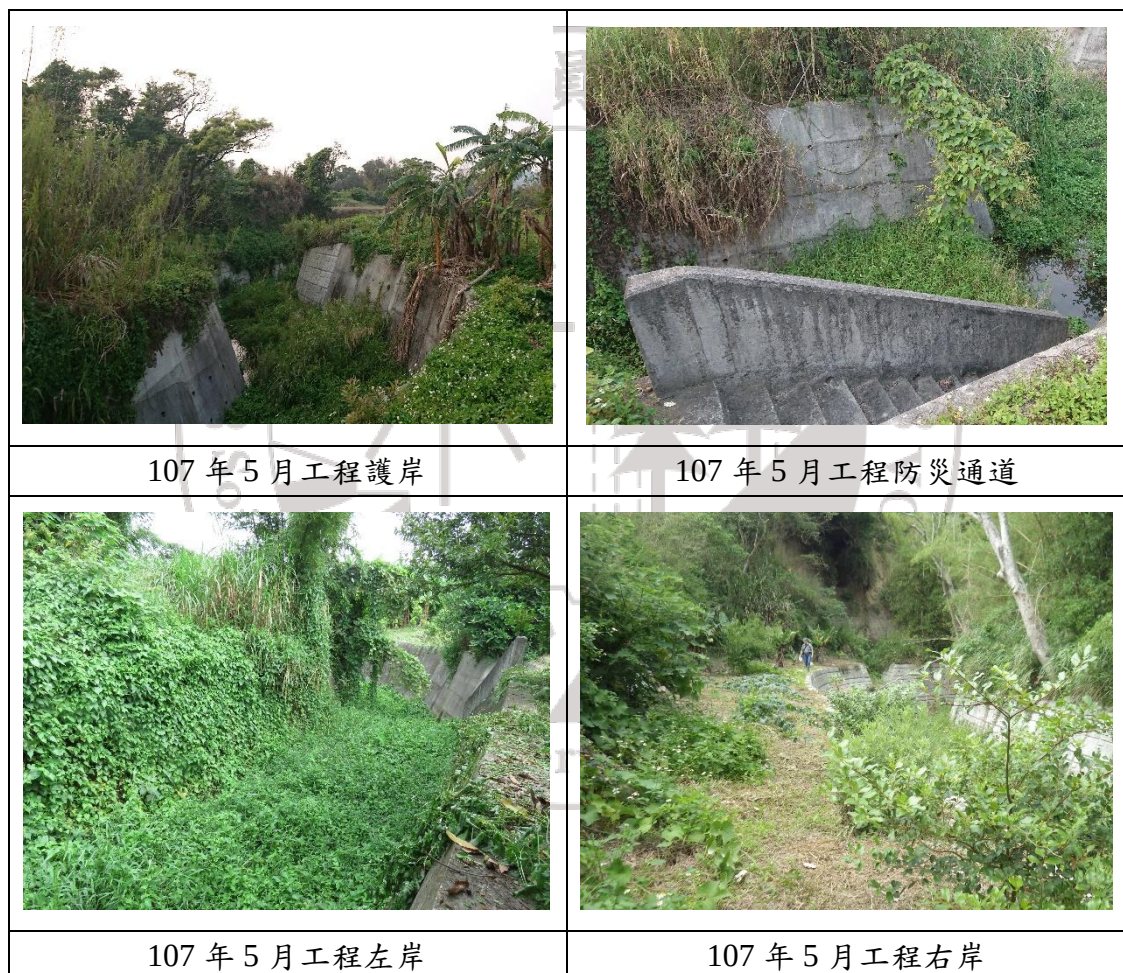
圖 2.1-9 下埔村二窩野溪治理工程環境現況

本工程內容主要為設置 8 座固床工，新設左右側護岸長度共計 240 m，高度 4.2 至 5.5 m，2 座端牆及 1 座防災通道。

現場勘查發現河道兩側為水泥護岸，底部為泥土且長滿植被，護岸過高，溪兩岸為哺乳類可能活動地點，溪流整治工程可能會阻礙動物活動，如動物不慎掉入溪中，不易逃脫，目前一側有給人使用之階梯，另一側坡度陡且表面光滑之斜坡。河道內有常流水，水量少且深度淺，河床長滿禾本科與爬藤植物（圖 2.1-9）。

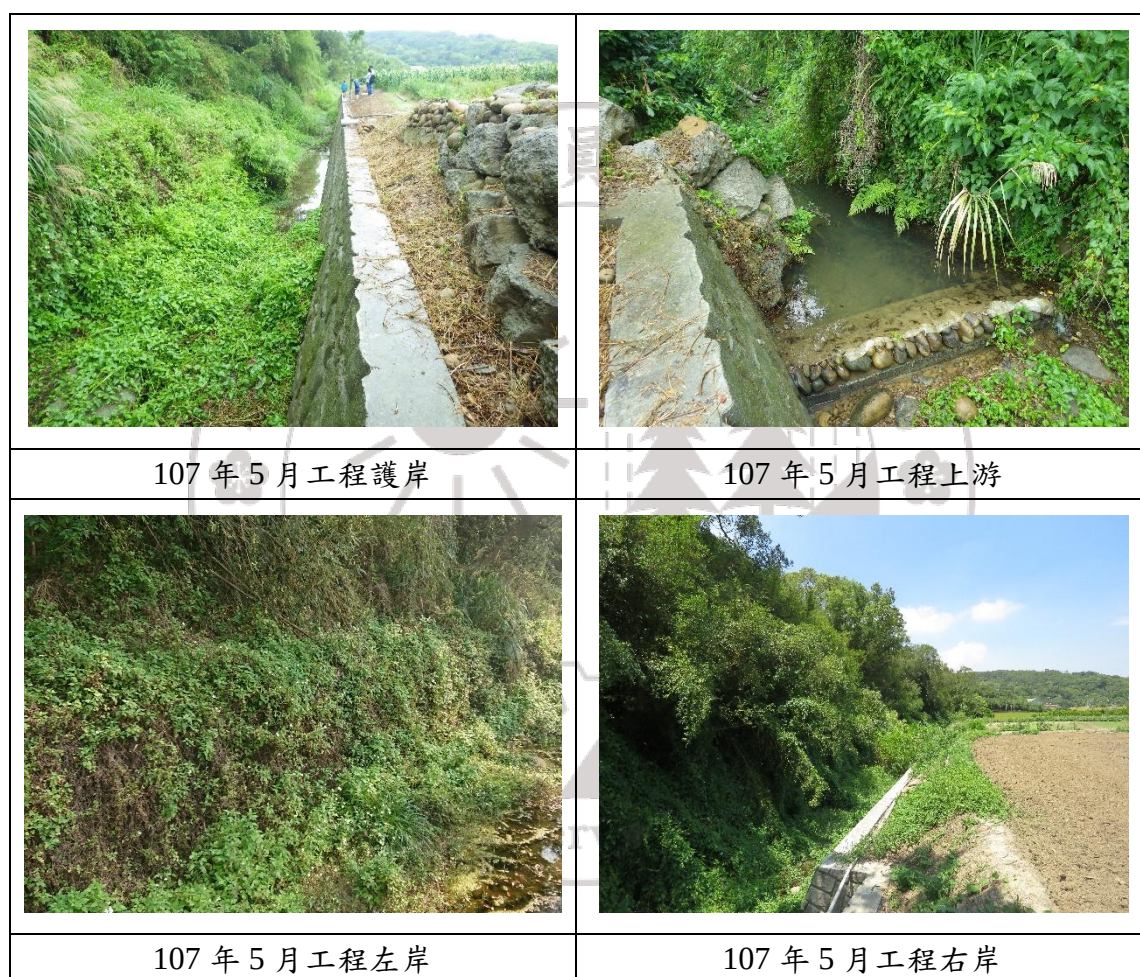
圖 2.1-12 通霄鎮城南里北窩野溪治理工程環境現況

本工程內容主要為設置 7 座固床工，新設左右側護岸長度共 273 m，高度 3.5 至 5.0 m，2 處箱籠水墊工，2 座跌水工，1 處末端處理，1 處新舊護岸銜接處理，1 座告示牌及 1 座防災通道。

現場勘查發現河道雖兩側皆為水泥護岸，但左側護岸已被植被覆蓋，而底部為泥土並有石塊，護岸過高，右側雖有階梯可供人使用，但坡度過陡不利動物利用，物種不慎掉入後無法爬出（圖 2.1-12）。

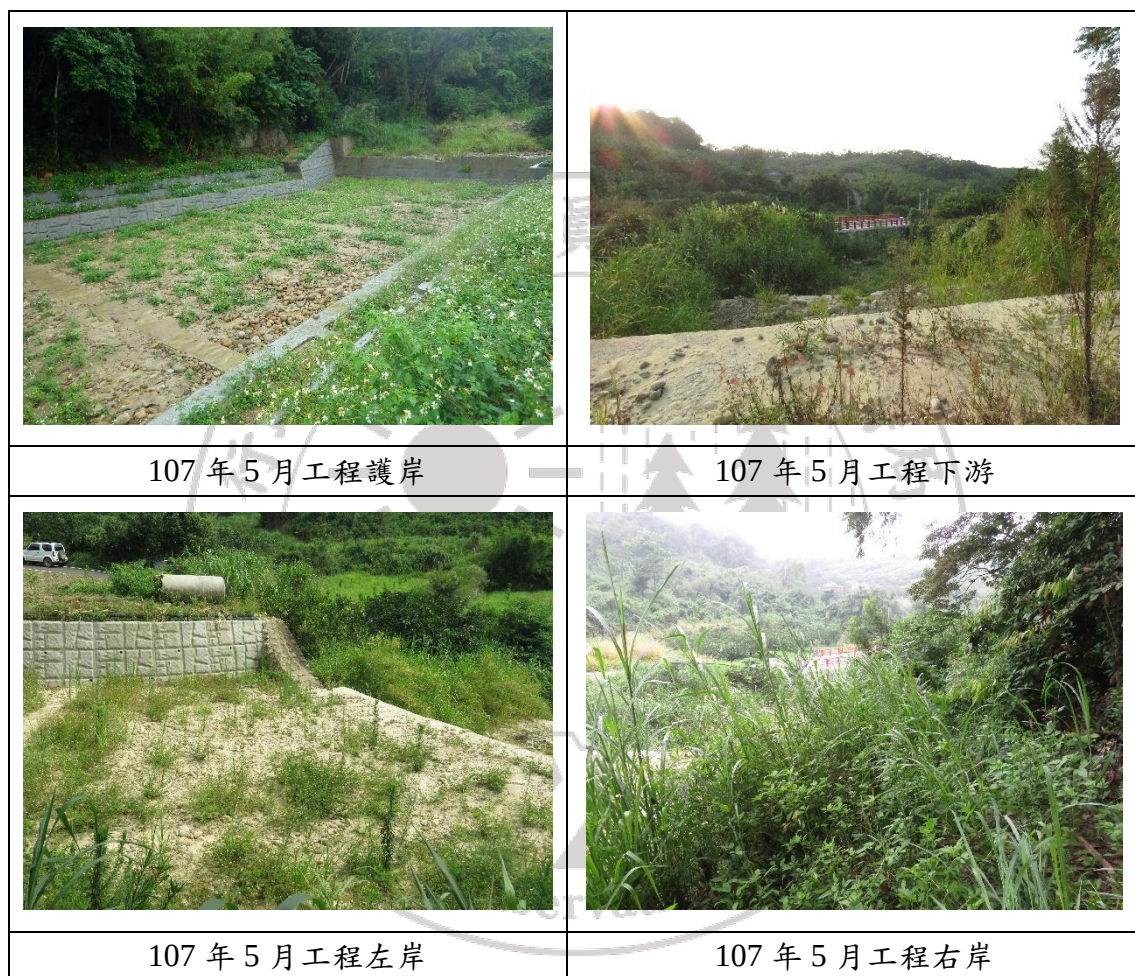
圖 2.1-13 石鎮里石頭坑溪櫻花大道下游段整治工程環境現況

本工程內容主要為 2 座固床工，新設左右側護岸長度共 100 m，高度 3.0 至 3.5 m，1 座截牆，修復 2 處防砂壩溢洪口。

現場勘查發現河道內雖下雨時有水，雨後則乾枯無水，河道上有植被生長，兩側護岸上方為凹槽設計，現已長滿植生，護岸外一側林相良好，可能為哺乳類活動之範圍（圖 2.1-13）。

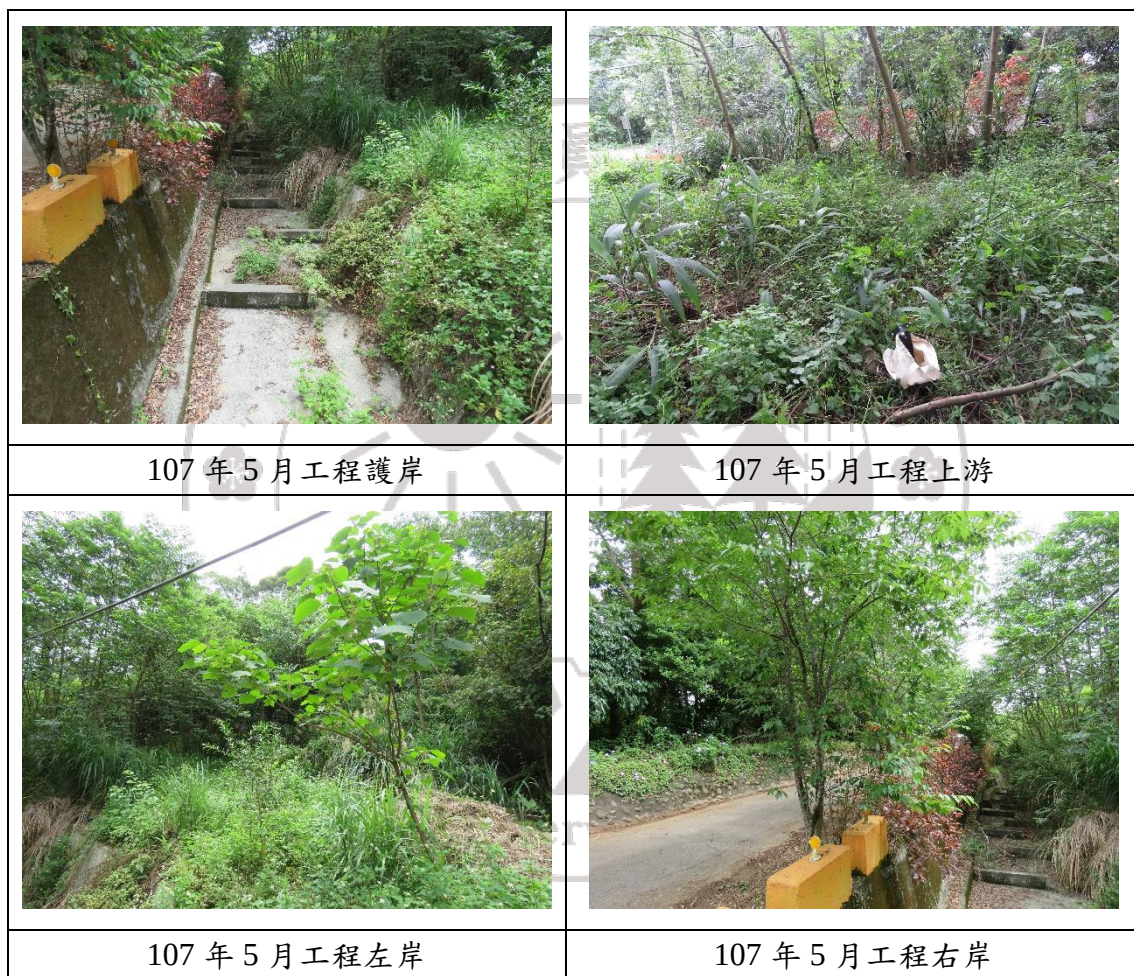
圖 2.1-14 三義鄉雙湖村三角山野溪治理工程環境現況

本工程內容主要為新設左右側護岸長度共計 133.5 m，高度 1.3 至 1.8 m，2 座跌水工，新設箱涵 30.1 m，4 座截牆，36 座消能檻，5 處鍍鋅隔柵板，現地卵塊石嵌石護坦 1 式、12 座塊狀護欄，路面修復。

現場勘查發現河道兩側護岸及底部皆為水泥，左岸被植被覆蓋，護岸偏高，且坡度過陡，三面光之工程不利於物種生存利用。勘查時河道內乾枯無水（圖 2.1-14）。

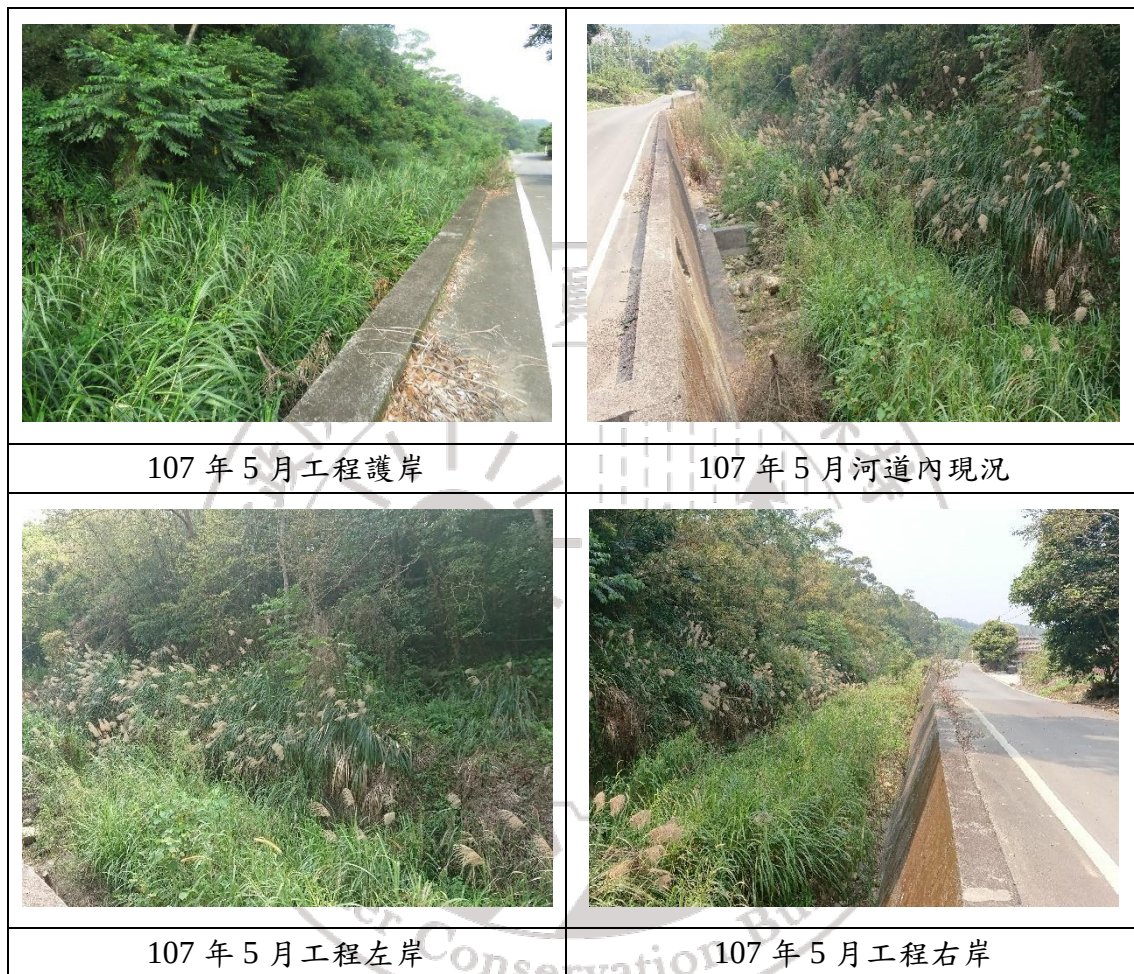
圖 2.1-15 蕉埔里 4 鄰乾坑野溪整治工程環境現況

本工程內容主要為 11 座固床工，新設左側護岸長 182 m，高度為 4 至 4.7 m。

現場勘查發現河道右側為水泥護岸，左側為天然邊坡且植被生長狀況良好，河道底部多為石頭，河道內無水。因護岸過高，不利哺乳類物種跨越河道進行棲地間遷移活動（圖 2.1-15）。

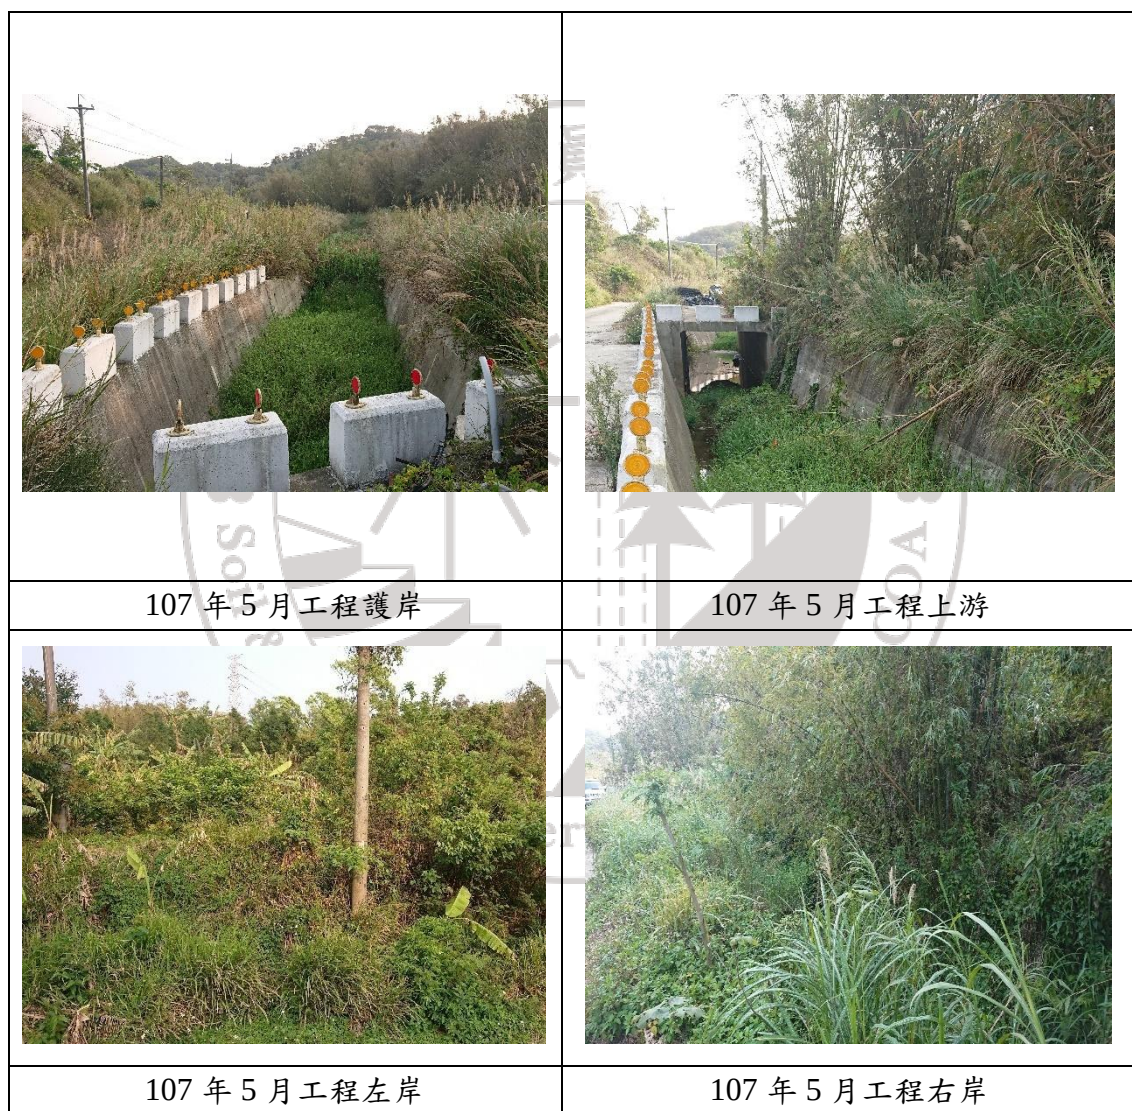
圖 2.1-19 福源里平福幹 45 支 21 電桿旁野溪治理工程環境現況

本工程內容主要為 6 座固床工，護岸左右側長度共 145.6 m，高度為 3.5 至 4 m，1 座端牆，26 塊護欄，打除既有箱涵 1 處，增設 RCP 管 2 支，既有道路路基損壞路面修復及施工道路修復 115 m<sup>2</sup>，2 座警告標示牌。

現場勘查發現雖整治工程的牆太高，但目前溪有橋連通兩側，並有箱涵可供動物行走，且工程前後段尚有動物可利用之處，故評估影響輕微，建議不用列入優先改善的區域（圖 2.1-19）。

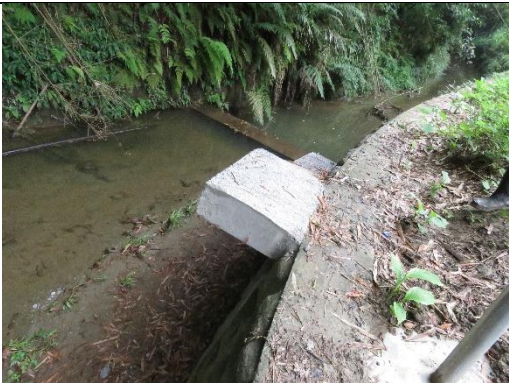
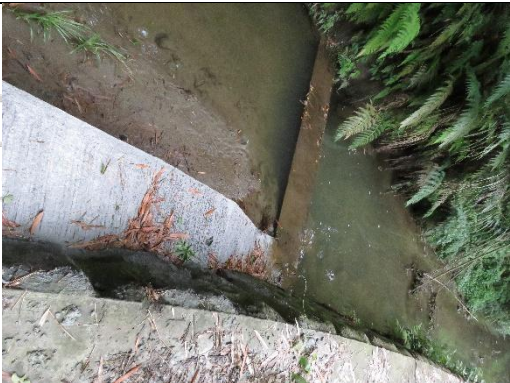
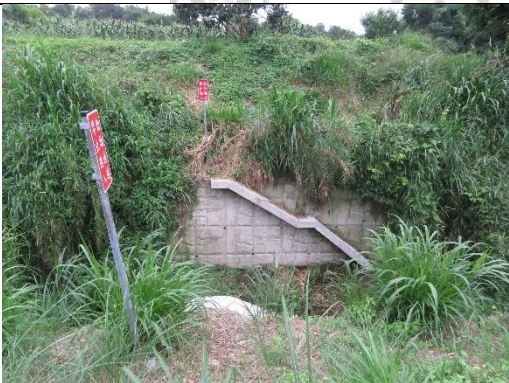
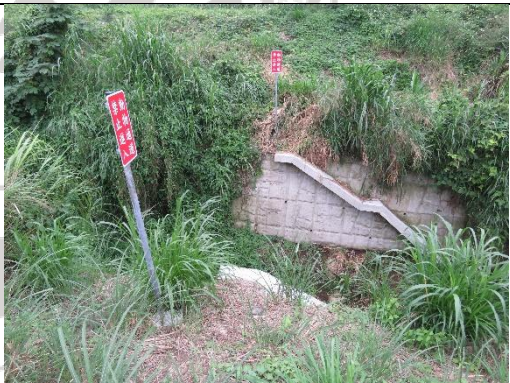
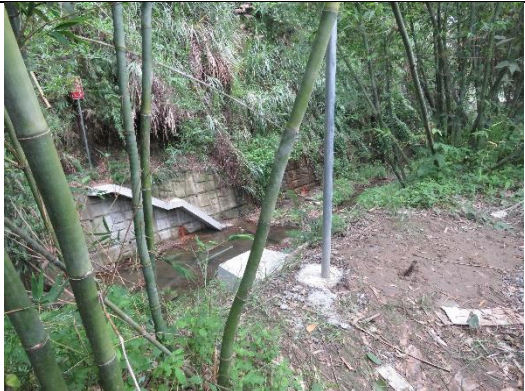
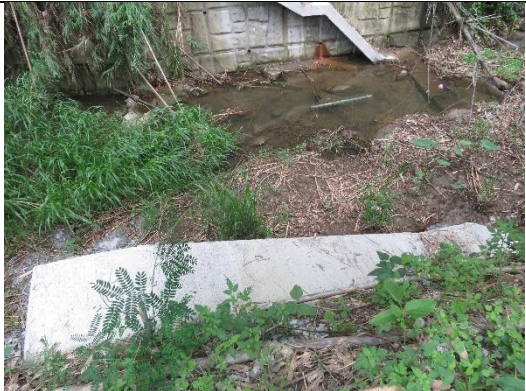
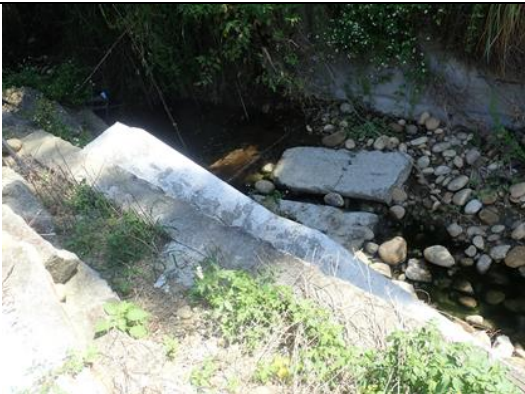
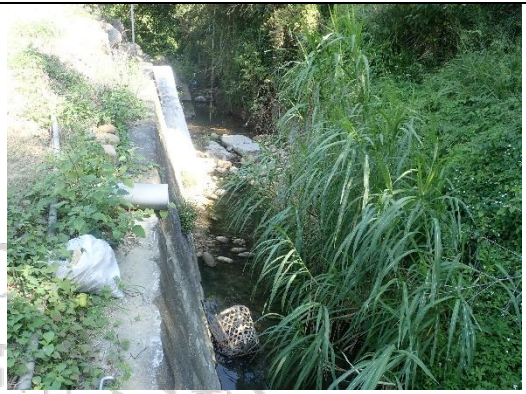
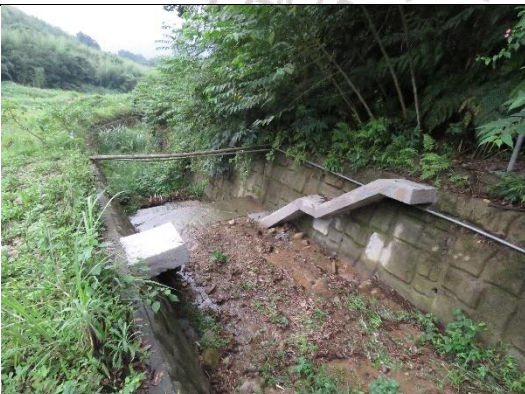
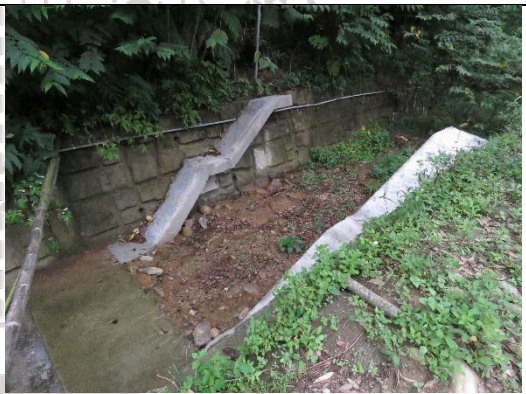
圖 3.3-3 5 件友善設施現況圖

| 108 年 6 月五湖村及二湖村 8 鄰李賜賓宅側坑野溪治理工程友善設施-動物通道 | 108 年 6 月五湖村及二湖村 8 鄰李賜賓宅側坑野溪治理工程友善設施-動物通道 |
| 108 年 6 月下埔村二窩野溪治理工程友善設施-動物通道 | 108 年 6 月下埔村二窩野溪治理工程友善設施-動物通道 |

| <p>108年6月福龍里4鄰野溪治理工程友善設施-動物通道</p> | <p>108年6月福龍里4鄰野溪治理工程友善設施-動物通道</p> |
| <p>108年6月通霄鎮城南里北窩野溪治理工程友善設施-動物通道</p> | <p>108年6月通霄鎮城南里北窩野溪治理工程友善設施-動物通道</p> |
| <p>108年6月銅鑼鄉新隆村石坑野溪整治三期工程友善設施-動物通道</p> | <p>108年6月銅鑼鄉新隆村石坑野溪整治三期工程友善設施-動物通道</p> |

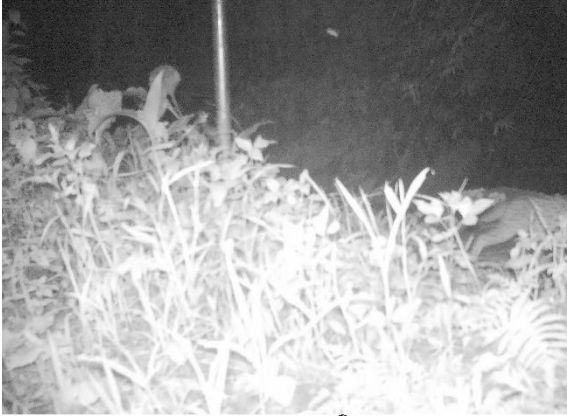
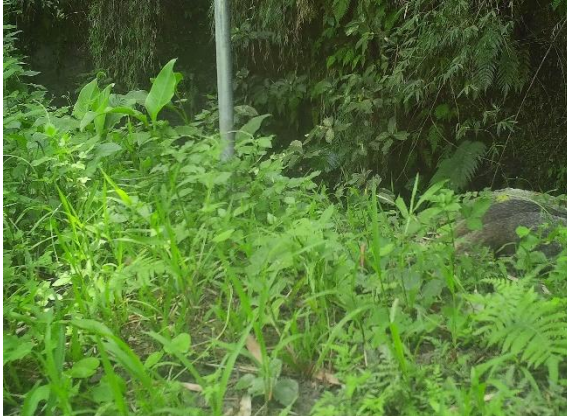
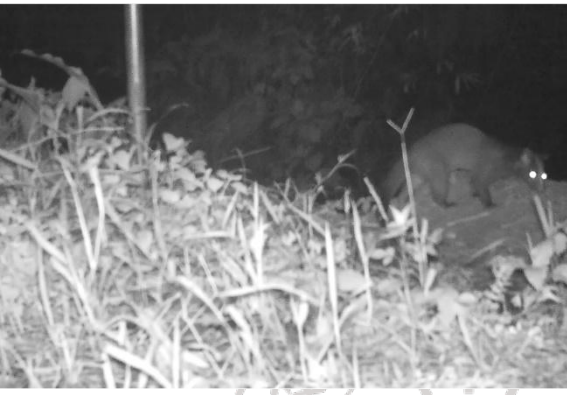
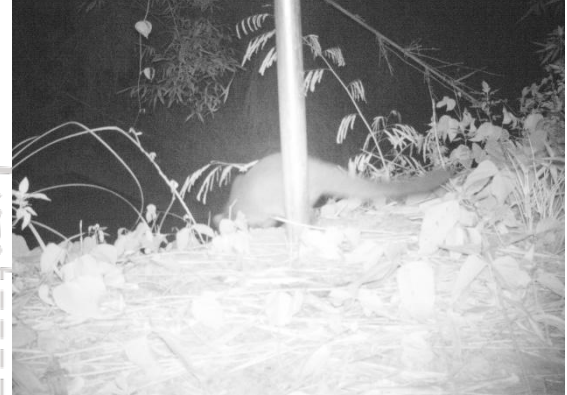
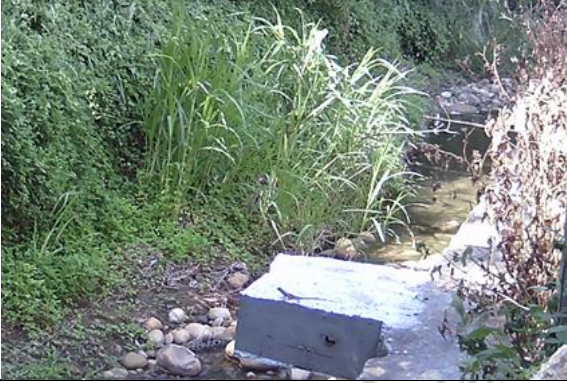
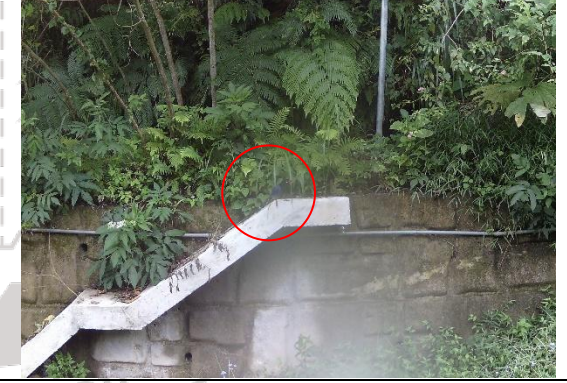
| <p>五湖村及二湖村 8 鄰李賜賓宅側坑野溪治理工程五通道 石虎利用</p> | <p>五湖村及二湖村 8 鄰李賜賓宅側坑野溪治理工程五通道 食蟹獾利用</p> |
| <p>五湖村及二湖村 8 鄰李賜賓宅側坑野溪治理工程五通道 白鼻心利用</p> | <p>福龍里 4 鄰野溪治理工程福通道 白鼻心利用</p> |
| <p>通霄鎮城南里北窩野溪治理工程 斯文豪氏攀蜥停棲</p> | <p>銅鑼鄉新隆村石坑野溪整治三期工程坑通道 臺灣藍鵲停棲</p> |

| 銅鑼鄉新隆村石坑野溪整治三期工程坑通道 食蟹獾利用 | 銅鑼鄉新隆村石坑野溪整治三期工程坑通道 鼬獾利用 |

由土地利用型可發現「五湖村及二湖村 8 鄰李賜賓宅側坑野溪治理工程」、「銅鑼鄉新隆村石坑野溪整治三期工程」有石虎利用通道，其工程兩側以人工林及次生林為主；「福龍里 4 鄰野溪治理工程」、「下埔村二窩野溪治理工程」有發現石虎，但通道未有石虎利用，其工程周圍以果園及耕地為主，推測土地利用狀況會影響石虎是否需跨越溪流工程。

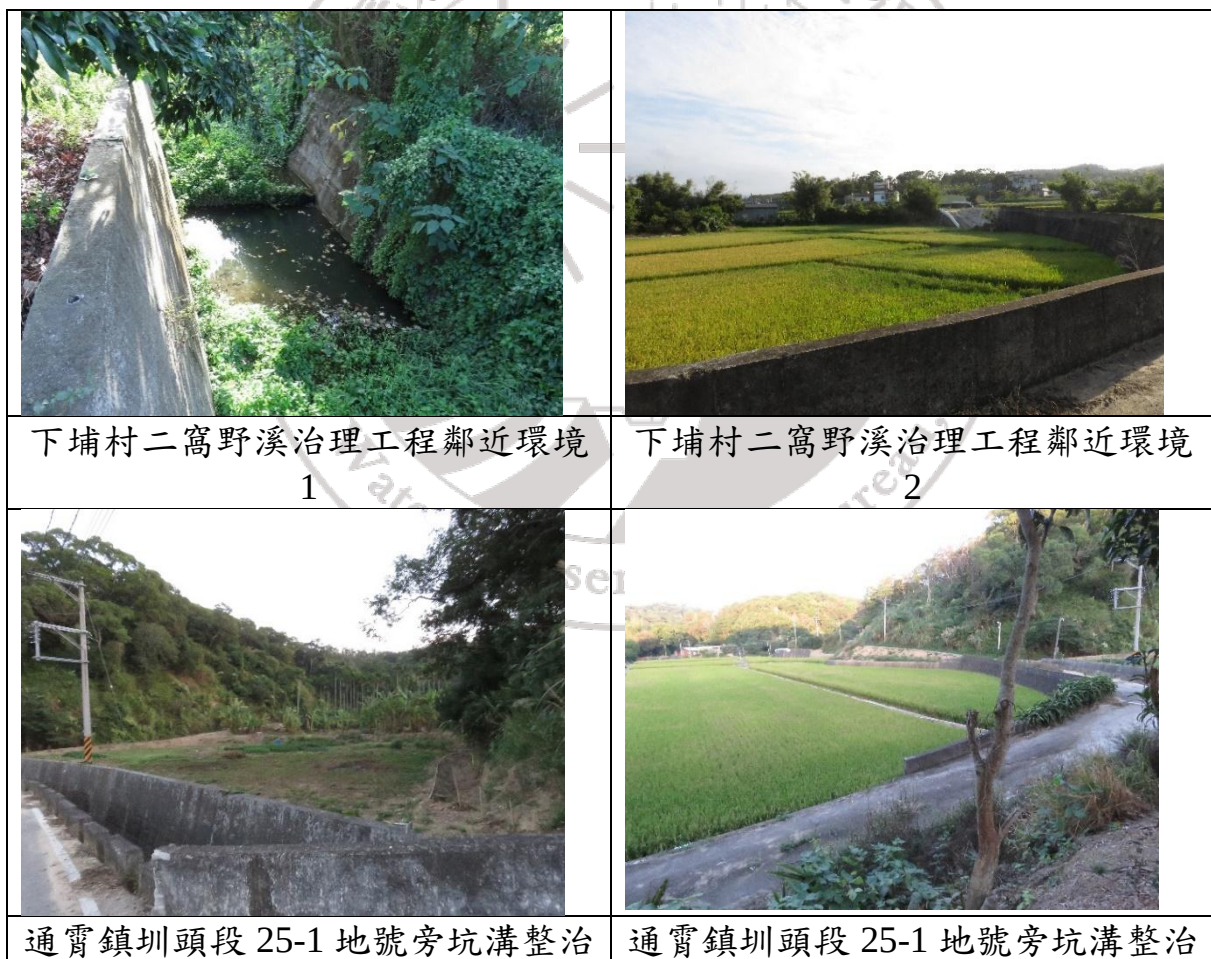
圖 3.5-3 相機位置的環境因子與石虎及共域物種有效張數比例圖

| 工程鄰近環境 1 | 工程鄰近環境 2 |
