水土保持局臺北、花蓮分局轄區  
111 年度工程品質委託抽驗  
Soil and Water Conservation Bureau in  
Taipei, Hualien, Branch the area 111  
annual engineering quality the  
commissioned testing

成果報告

執行單位：社團法人臺灣水土保持治理協會

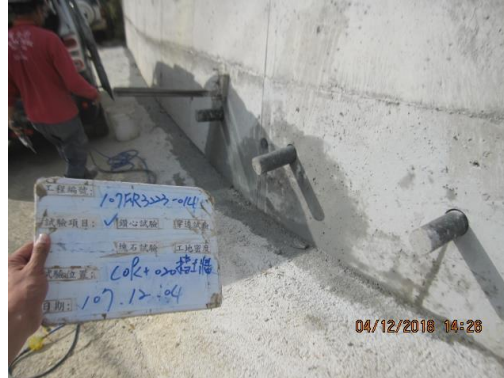
圖 2-12 各鑽心試體間距分布

2.混凝土試體：於指定鑽心位置附近約 10 平方公尺範圍內，由專業人員以混凝土鑽心機鑽取一組三個試體為原則。每個鑽心試體應相隔 20 公分至 1.0 公尺間(圖 2-12)；若無法鑽心

者，除照相敘明原因外，容許以上部構造物鑽心取樣。純混凝土構造物者，鑽孔直徑 10 公分，鋼筋混凝土構造物者，鑽孔直徑 7.5 公分。

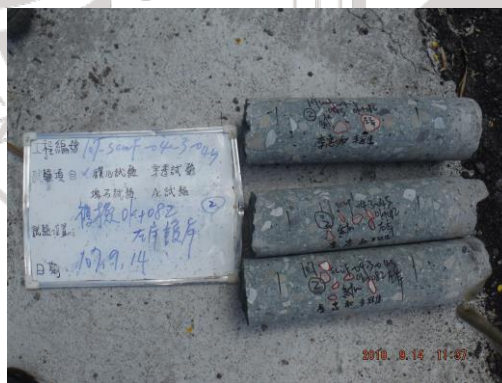
圖 2-13 鑽心抗壓試體標註

3.鑽心試體處理：混凝土試體經鑽心取得之後，應紀錄樁號拍照留存，並於試體上簽名填寫工程編號(圖 2-13)，並置於保護良好之試體架上(圖 2-14)，且應填寫工程抽驗鑽心試體抗壓試驗預計時間單(如附錄八所示)，由承包廠商與抽驗單位各執一聯，以落實抗壓試驗程序之公開化，減少事後可能的紛爭或疑慮。

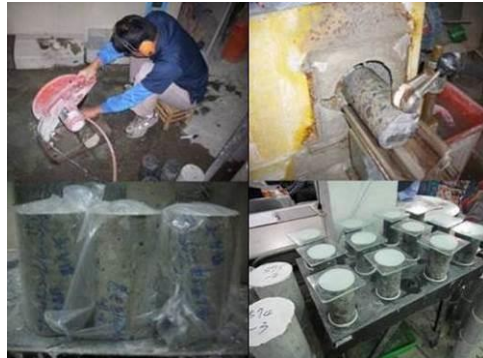
圖 2-15 混凝土試體室內試驗前置作業及養護情形

護、蓋平及試驗，均委由合格試驗室負責執行，於執行前並逐一通知各相關單位人員進行會壓，如圖 2-15 所示。

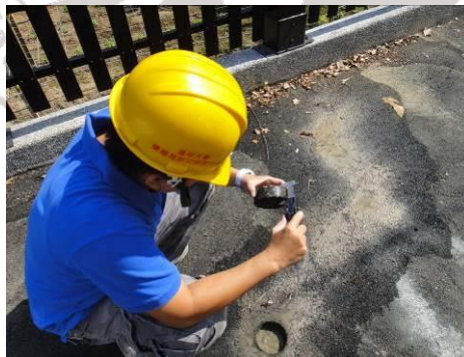
圖 2-16 瀝青混凝土厚度量測

- 1.瀝青厚度現場取樣方式為，利用計算機輸入總路長以 Rand 方式隨機取一樁號檢驗，取樣方式為橫斷面左右路邊靠內 50cm 及道路中心各取一顆，共三顆。
- 2.於現場取樣後先以游標卡尺量測厚度，如圖 2-16。再將取樣瀝青試體彌封送至 TAF 認證合格實驗室以體積法或十字量測法計算厚度，並出試驗報告。

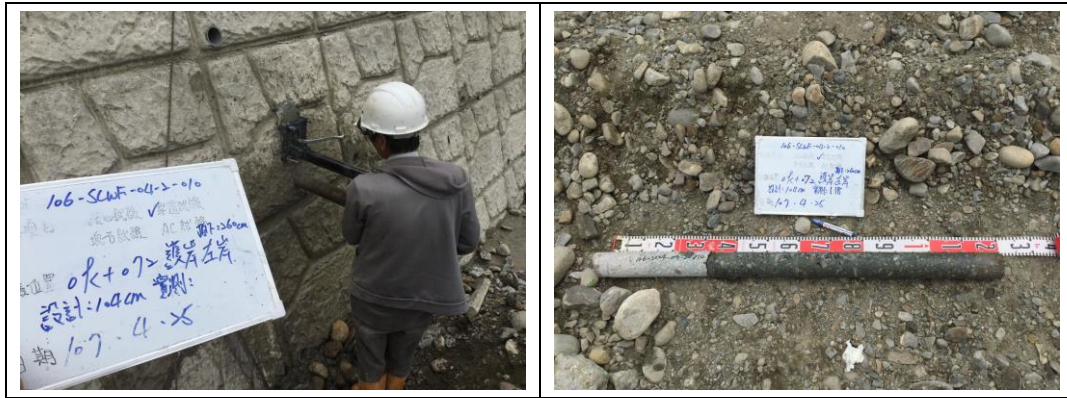
圖 2-17 構造物基礎厚度現場取樣及量測情形

本項檢測係針對構造物基礎厚度超過 1.0 公尺以上時，於適當位置施作鑽心穿透檢驗厚度，其鑽孔深度至少應達規定厚度以上。必須注意，本項檢測應採 5.0 公分鑽孔，穿透鑽心時鑽孔應維持水平，以保證取得實際厚度。圖 2-17 為現場取樣及量測情形。

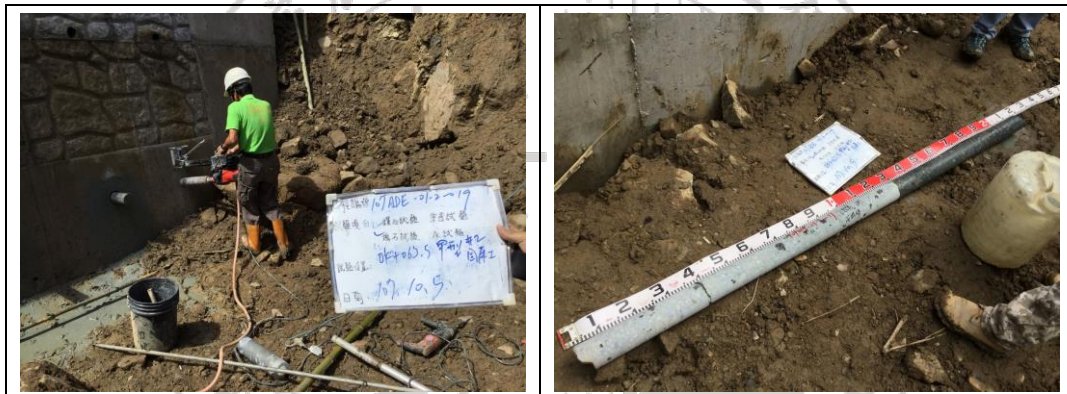
圖 2-18 混凝土構造物含塊(卵)石現場取樣及量測樣情形

混凝土構造物含塊(卵)石檢測係於適當位置實施鑽孔施測是否含塊石及卵石，其鑽孔深度至少 1.5 公尺，鑽孔直徑 7.5 公分。圖 2-18 為現場取樣及量測情形。

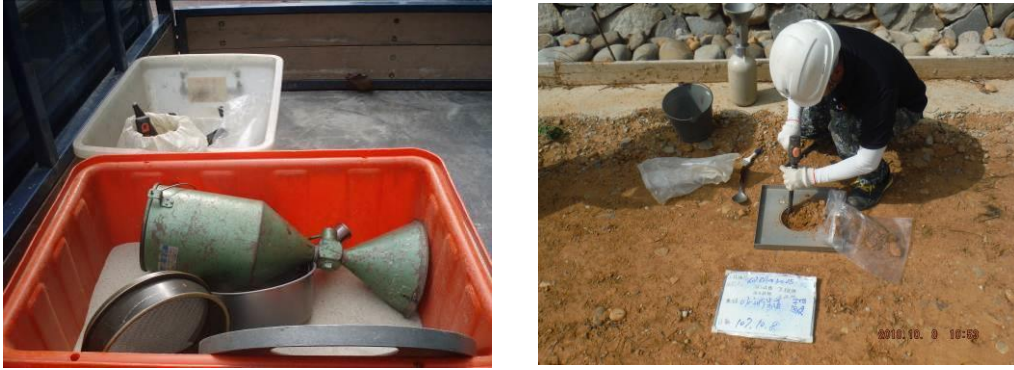
圖 2-19 砂錐儀及檢驗過程

(一)使用儀器：砂錐儀含底盤、標準砂、校準容器、磅秤、乾燥及其他設備(如烘箱或其他適當之烘乾設備，挖洞之小羊鎬、鐵鑿、鋼匙、254mm 平底鍋或其他適當之乾燥容器、附蓋之桶子、罐子、帆布袋或其他適用容器、小油漆刷、紀錄簿等)。

圖 2-19 為砂錐儀及檢驗過程。

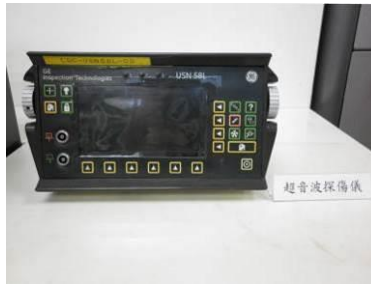
圖 2-20 探傷器 USN-58L

1.探傷器：USK-7D，如圖 2-21 所示。

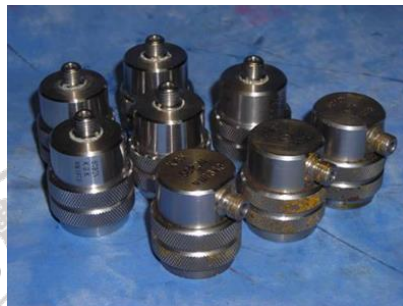
圖 2-21 直束換能器 KGK 2C20N

2.直束換能器：日本 KGK 2C20N，如圖 2-21 所示。

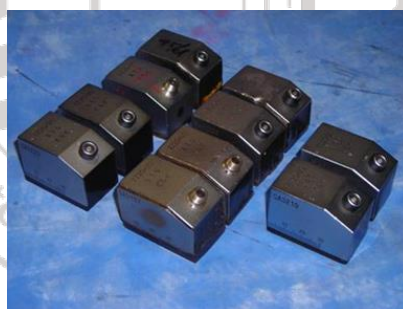
圖 2-22 斜束換能器 KGK 2Z20N

3.斜束換能器：日本 KGK 2Z20N，如圖 2-22 所示。

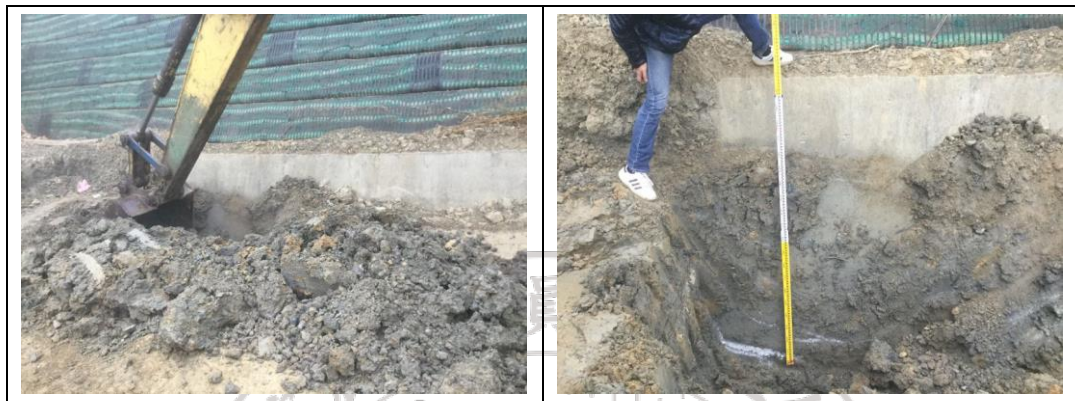
圖 2-28 隱蔽部分開挖檢驗

為避免廠商於隱蔽基礎處未依設計圖施工，故水土保持局著重於隱蔽部分開挖檢驗，當辦理圈選工程抽驗或水土保持局臨時指定之工程抽驗時，工程執行單位配合準備開挖機具針對工程隱蔽部分進行開挖檢驗，水土保持工程品質抽驗需執行 5 件，農村再生工程品質抽驗需執行 4 件，合計 9 件。(如圖 2-28 所示)

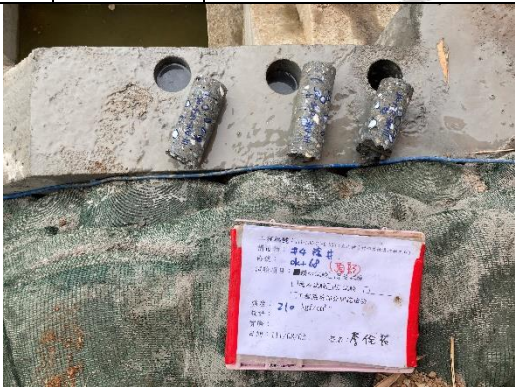
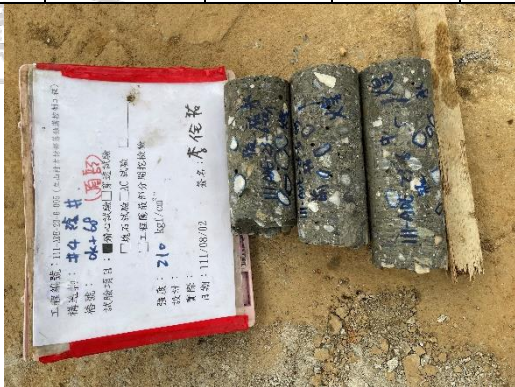
一、混凝土鑽心試體試驗：臺北、花蓮分局轄區完成抽驗工程混凝土鑽心試體抗壓試驗 70 件，有 1 件不合格，其合格率 98.6%，不合格之工程名稱為「立山村古村部落蝕溝控制工程」，不合格皆為「平均及單一強度小於 85% 及 75% 設計值」，相關主辦機關、監造單位及承攬廠商，其及其相關數據如

鑽心取樣區位

鑽心試體

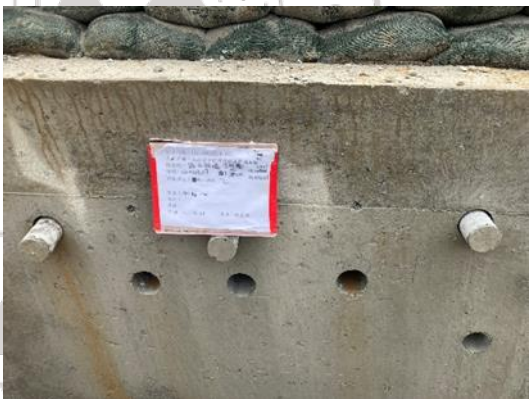
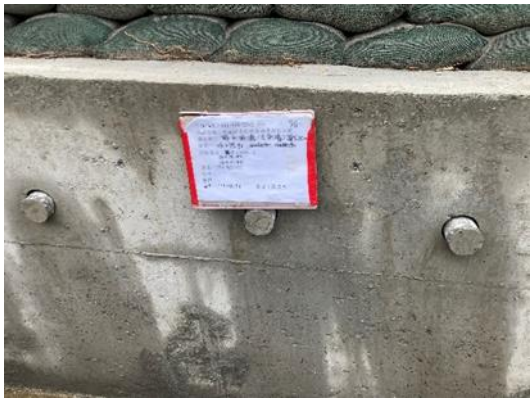
表 0-14 立山村古村部落蝕溝控制工程複檢作業照片集

已完成 84 件水土保持工程抽驗中，分別辦理 70 件混凝土鑽心取樣，其中 1 件不合格，為花蓮分局「立山村古村部落蝕溝控制工程」，已申請複驗，檢驗後合格；9 件瀝青混凝土鑽心厚度檢驗、9 件瀝青混凝土鑽心壓實度檢驗、11 件結構物穿透厚度檢驗、5 件結構物內含塊石檢驗皆合格；隱蔽部分開挖作業共辦理 14 件，皆合格；未辦理不預先通知抽驗。

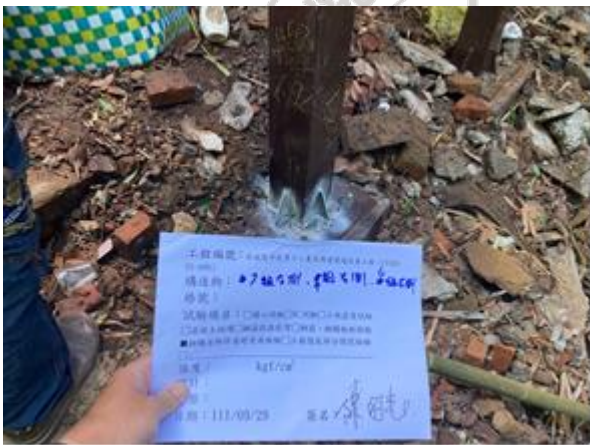
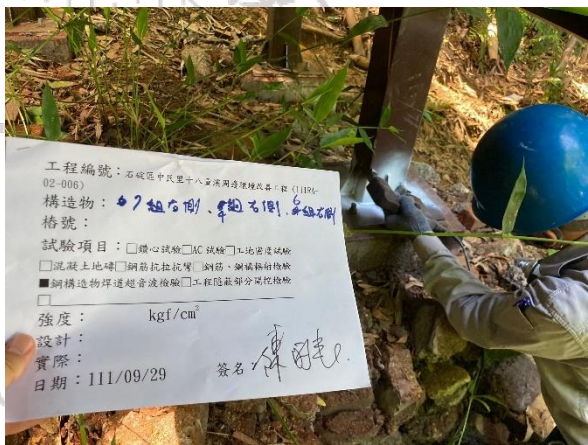
圖 0-2 石碇區中民里十八重溪周邊環境改善工程焊道檢測過程

| 水土保持局臺北分局「石碇區中民里十八重溪周邊環境改善工程」一案 | |
|---|---|
| 棧梯鋼柱與底板接合焊道檢測照片<br>1 | 棧梯鋼柱與底板接合焊道檢測照片 2 |

由於鋼構造物焊道超音波檢驗不合格率偏高，建議主辦機關、監造單位及施工廠商應加強鋼構造物焊接點銜接；未辦理不預先通知抽驗。
