水土保持局臺中分局轄區  
111 年度工程品質委託抽驗  
Soil and Water Conservation Bureau in  
Taichung Branch the area 2022 annual  
engineering quality the commissioned  
testing  
成果報告

執行單位：社團法人臺中市土木技師公會

## 水土保持局臺中分局轄區

### 111 年度工程品質委託抽驗

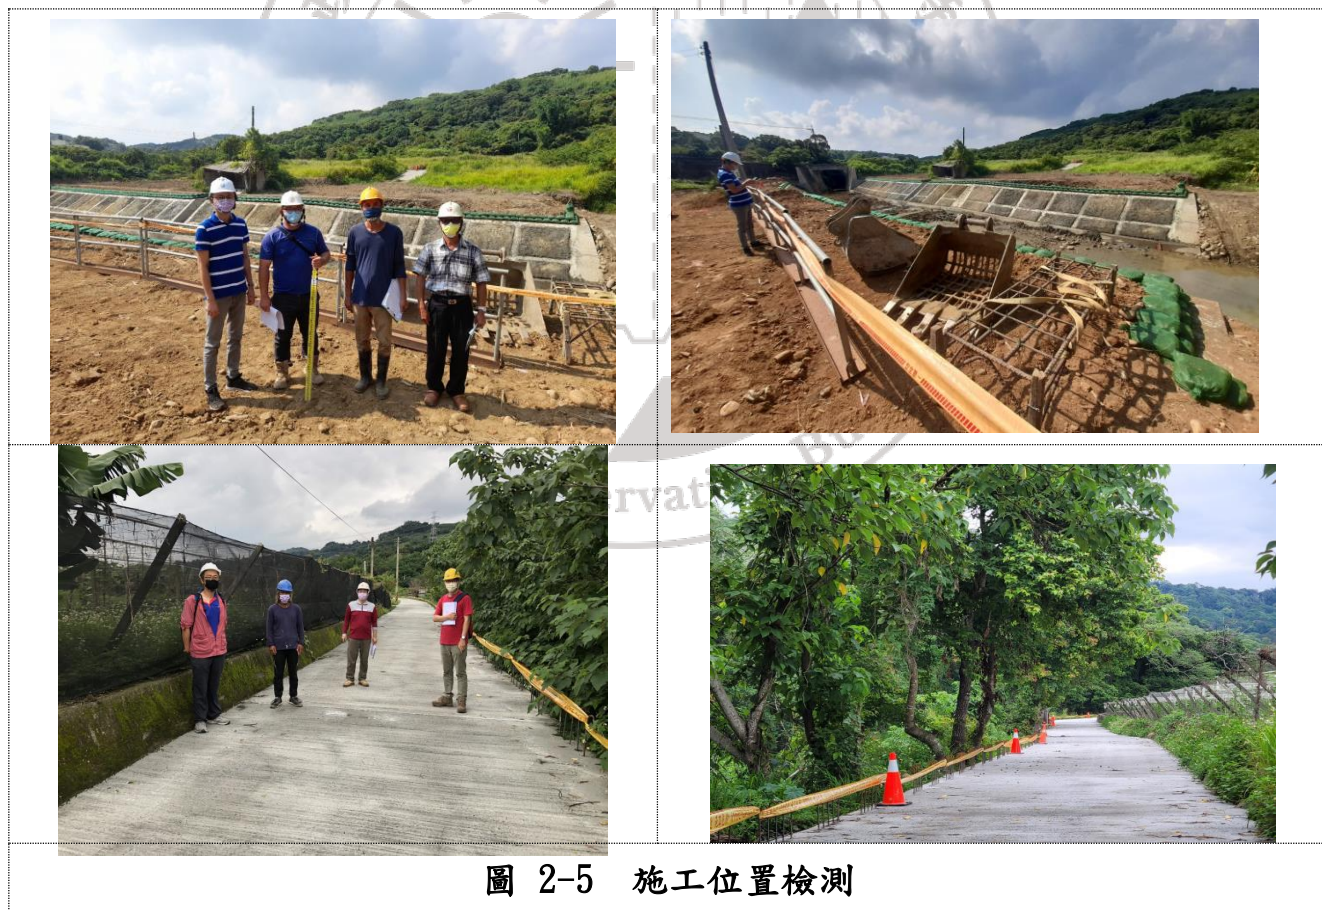
圖 2-5 施工位置檢測

### 一、施工坐標位置

抽驗技師以 GPS 檢查現場施工位置時，應注意所站立位置是否為地形圖中標示坐標之相對位置。若發現所測得坐標超過水土保持工程或農村再生工程所要求容許標準，應即與執行機關主辦及設計監造單位討論檢測數據與站立位置以確定檢測方法無誤。

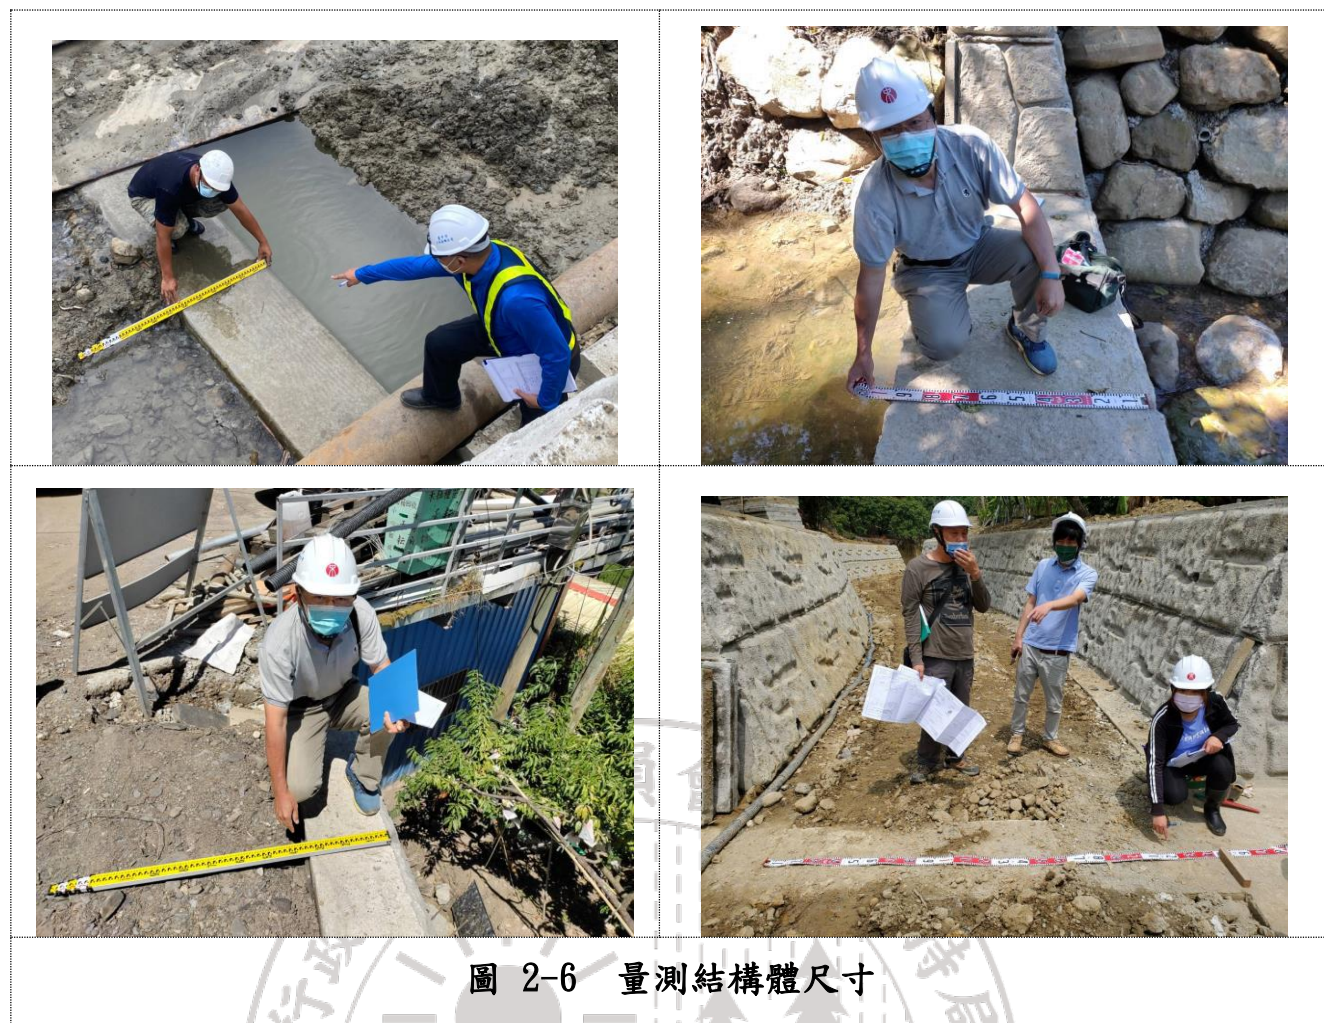
圖 2-6 量測結構體尺寸

構造物外觀尺寸係以捲尺或其他量度工具，於現場實際量測工程構造物之數量、尺寸、間距、斜率並與施工設計圖上註記之數據核對之。其容許標準應依「行政院農業委員會水土保持局工程品質抽驗補充規定抽驗要領及容許標準表」(參見附錄二)進行評量。

主要丈量對象為工區內不需開挖且裸露於立面上之混凝土構造物尺寸。例如，擋土牆(含護岸)之長度、高度、頂寬與斜率；河寬；固床工頂部厚度、寬度與斜率等；尚未完成構造物裸露之鋼筋號數、間距、搭接長與保護層等，有數據紀錄之詳細規格等。

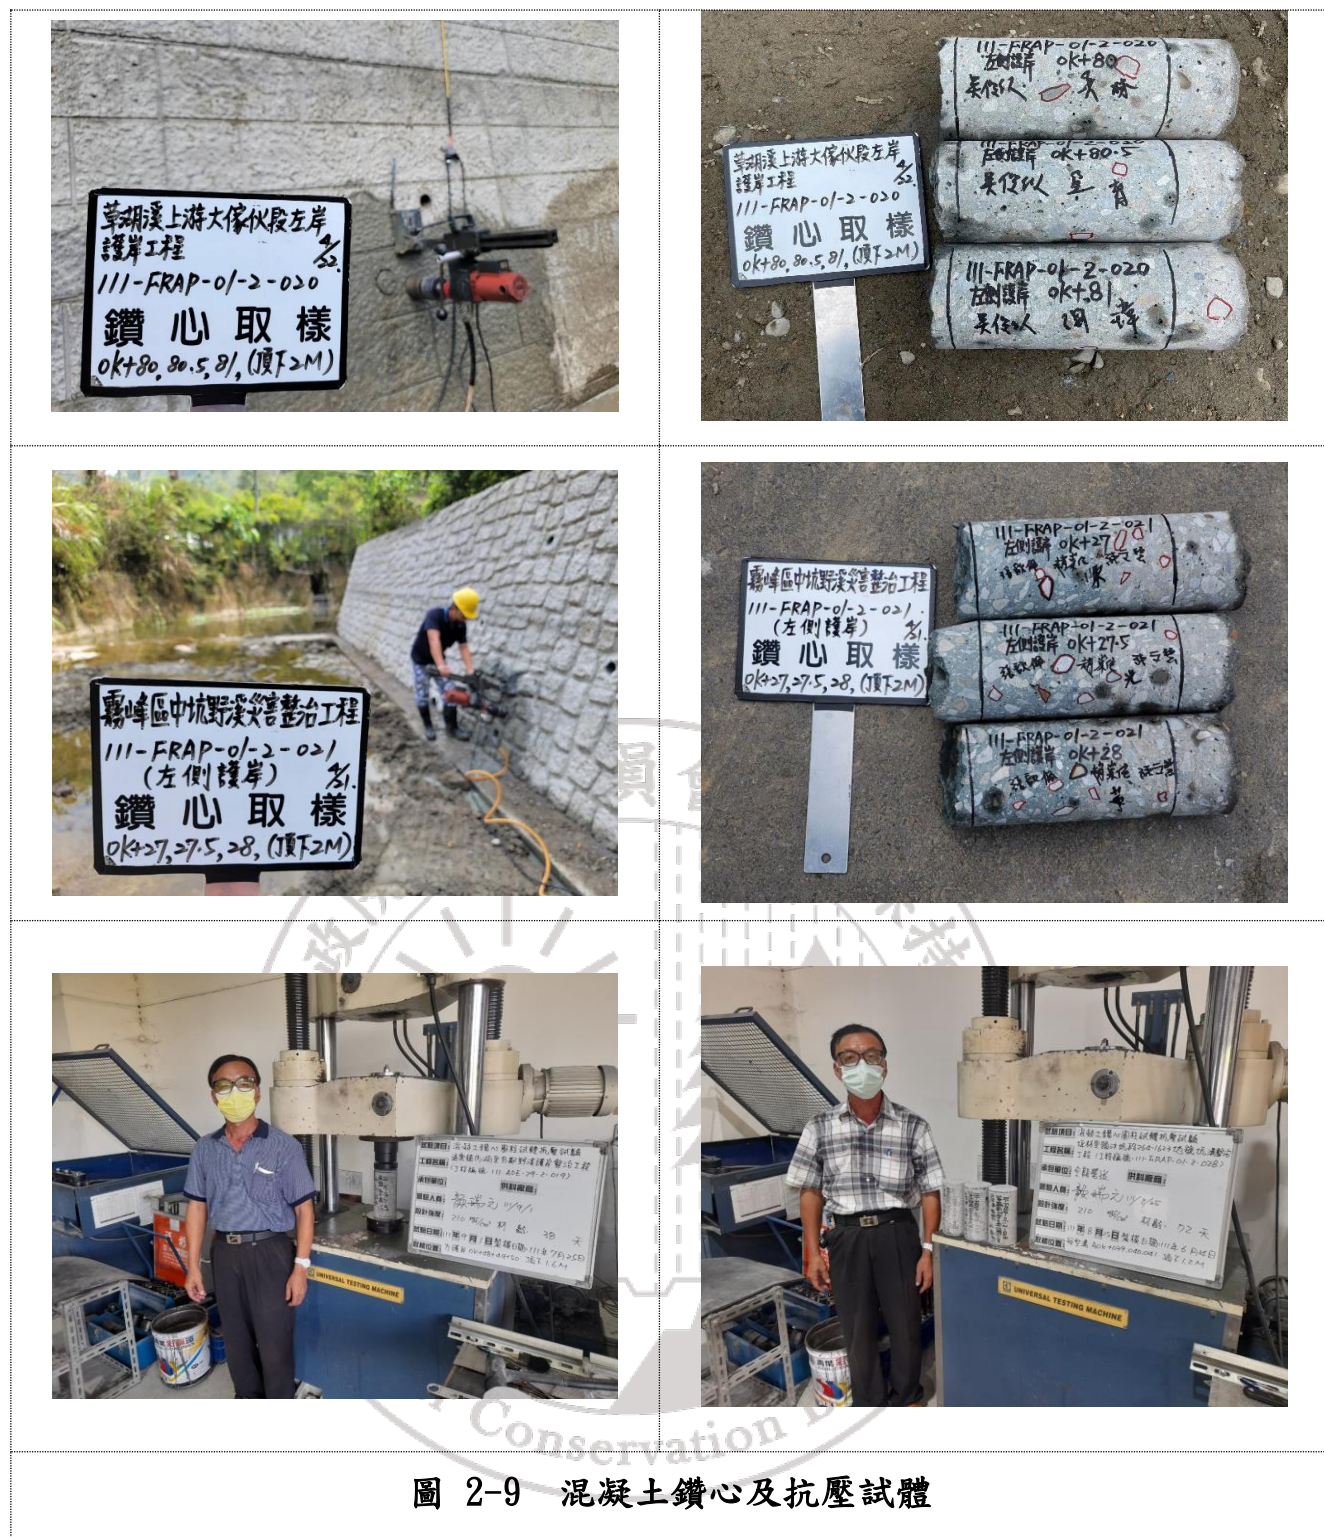
圖 2-9 混凝土鑽心及抗壓試體

本檢測係針對混凝土完成面實施鑽心取出試體後，依規定進行抗壓強度試驗，以評量其合格與否。混凝土鑽心抗壓試驗合格標準為：鑽心取樣一組三個鑽心試體抗壓強度之平均值，不小於規定抗壓強度之 85%，且無單

- 一、紀錄鑽心位置：抽驗技師與監造單位及承包商確認鑽心位置在設計圖中之里程數，於管考表中註明鑽心位置結構物名稱、樁號。若該結構物惟垂直構件則應註明鑽心位置高度，以利後續區別分層澆置時使用。並依據監造單位及承包商所提供之相關文件（如施工監工日報表等文件），確認鑽心位置之混凝土澆置日期以計算執行抗壓試驗時之混凝土材齡。
- 二、鑽心照片應能清楚看清鑽心位置與構造物周邊相對位置，並展示書寫工程名稱、抽驗日期、樁號、構造物名稱、鑽心高程之白板。
- 三、於點選抽鑽構造物樁號附近10平方公尺範圍內，鑽心取樣一組三個，每只鑽心試體之間距20公分以上一公尺以內，鑽心試體需共同簽名並照相存證，試體彌封並放送於泡棉試體架運送。
- 四、抽驗人員須詢問廠商是否要同行運送鑽心試體及是否參與抗壓試驗會驗，並請廠商簽署「抽驗工作三聯單/切結書」（附錄四）以確保完成通知。

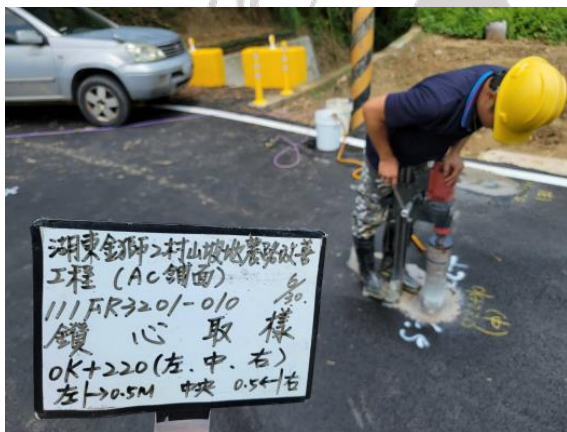
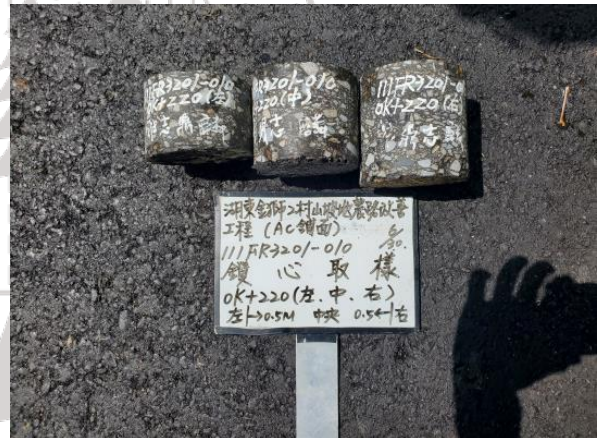
圖 2-10 瀝青厚度鑽心檢測照片

- 一、鑽心照片應能清楚看清鑽心位置與構造物周邊相對位置，並展示書寫工程名稱、抽驗日期、樁號、構造物名稱之白板。
- 二、於點選抽鑽構造物樁號路面之左中右鑽心取樣三點，鑽心試體需共同簽名並照相存證。

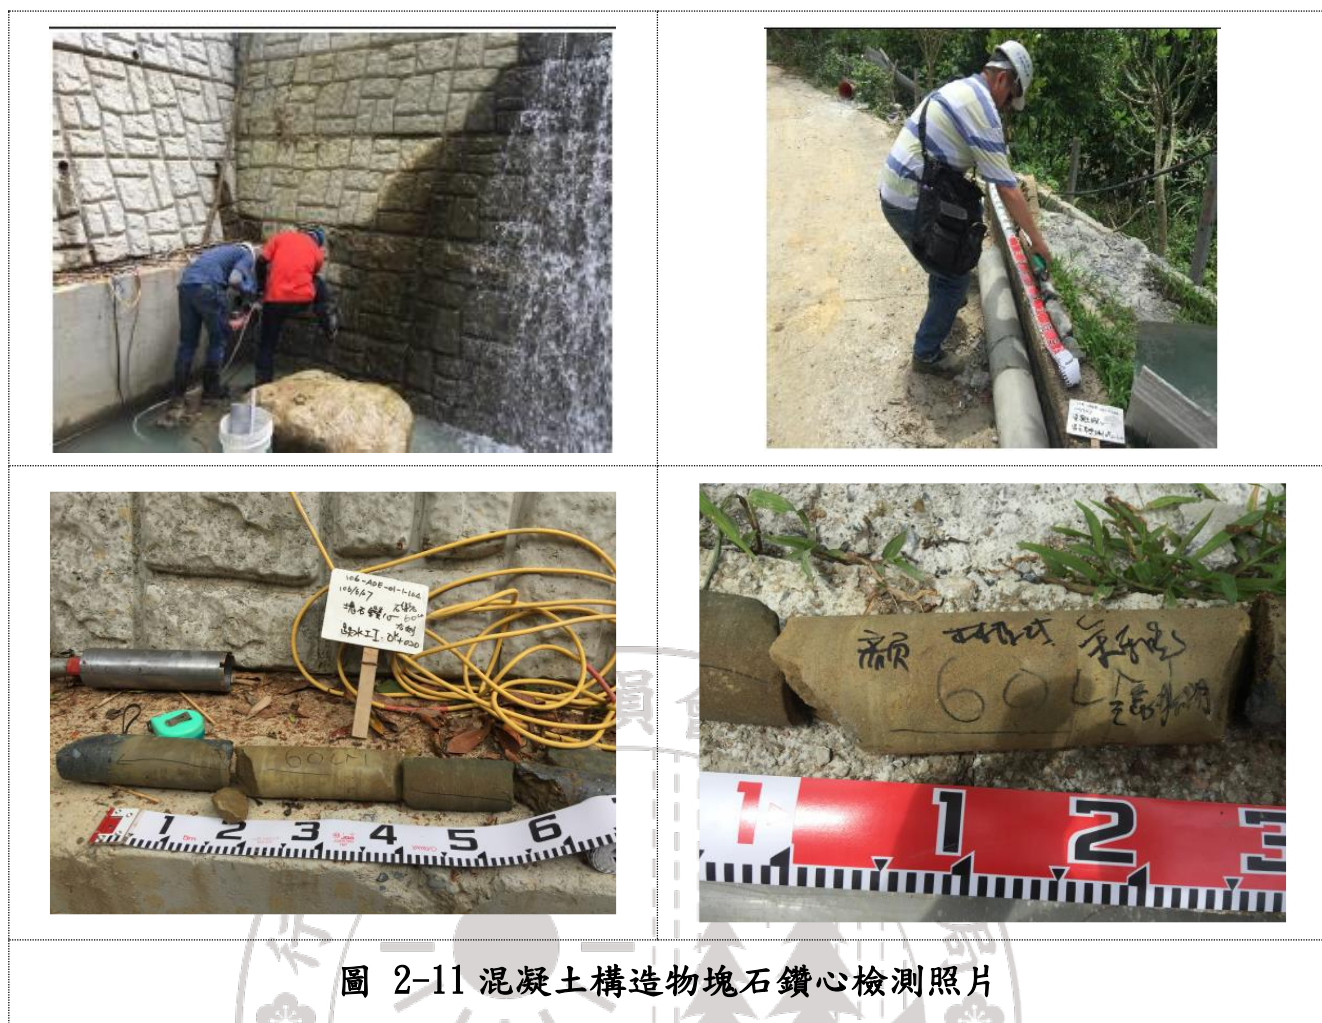
圖 2-11 混凝土構造物塊石鑽心檢測照片

- 一、抽驗技師量測鑽心尺寸時，應注意手持註明檢測位置及設計尺寸等資料之白板，並採用照相尺或箱尺等能讓照片清楚顯示量測尺寸之測量工具。
- 二、若檢測不合格時，抽驗技師應再次確認塊石尺寸，請監造單位及營造廠商簽屬「結構物尺寸實測結果確認表」確認係屬不合格並無異議，以避免日後衍生爭議。

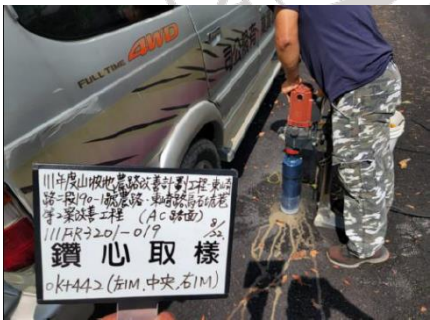
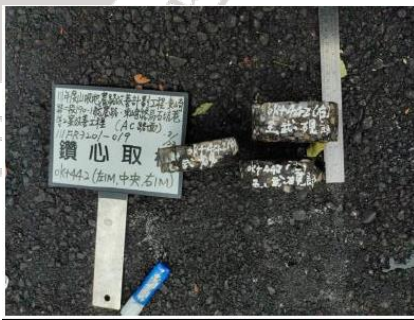
| 轄區 | 執行單位 | 工程編號 | 工程名稱 | 承攬廠商 | 監造單位 | 設計厚度 | 樁號 0K+442 | | | | 不合格情形 |
|---|---|---|---|---|---|---|---|---|---|---|---|
| 臺中 | 和平區公所 | 111FR3201-019 | 111 年度山坡地農路改善計畫工程-東崎路二段 190-1 號農路、東崎路烏石巷農路等 2 案改善工程 | 金祥土木包工業有限公司 | 嵩豐工程顧問有限公司 | 5 | 3.4 | 2.9 | 4.2 | 3.5 | 平均小於設計厚度 |
