**桃園市-復興區-T002(光華)大規模崩塌  
潛勢區無人機光達拍攝及圖層產製**

**Geographic Data Layer Production for  
Potential Large-scale Landslide Area Using  
Unmanned Laser Scanning in Fuxing Dist.,  
Taoyuan City**

**成果報告書**

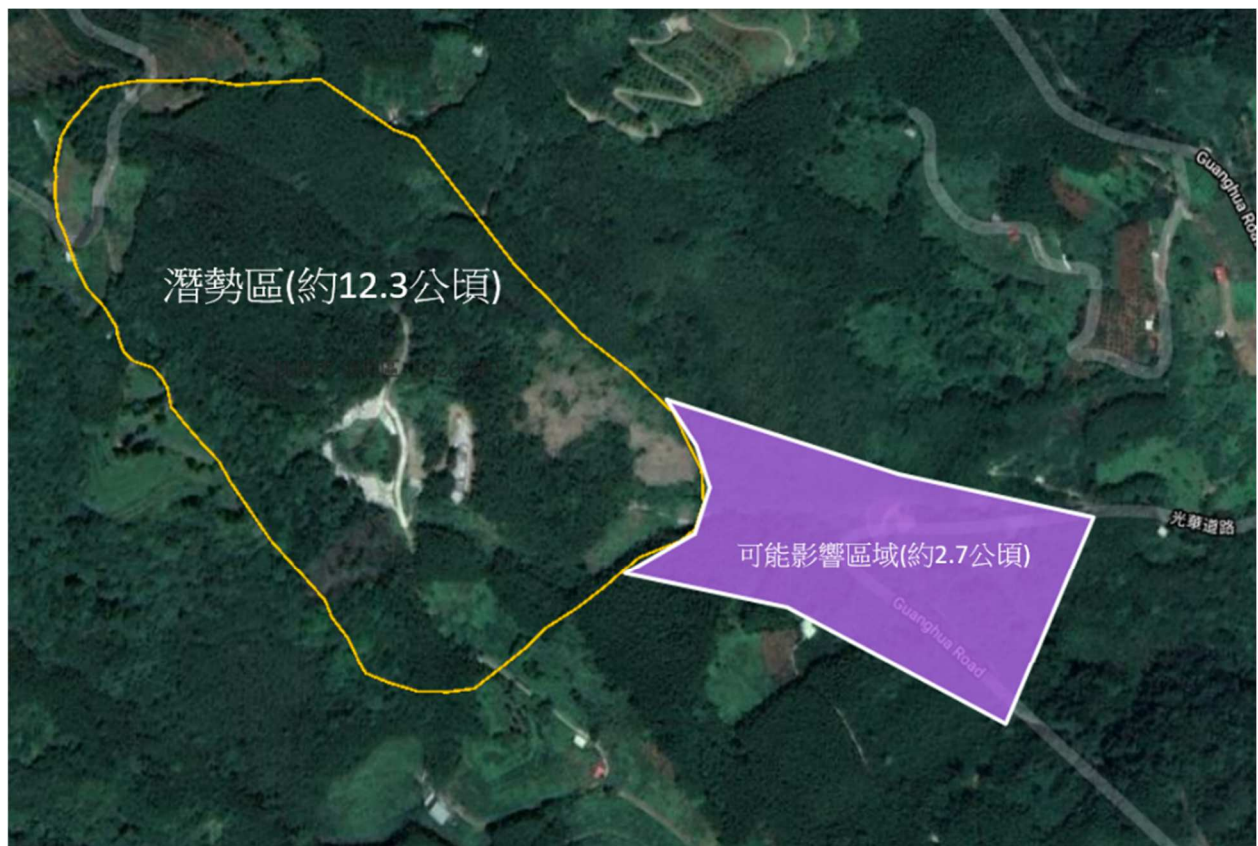
圖 1-1 計畫範圍

計畫範圍包括桃園市-復興區-T002(光華)大規模崩塌潛勢區(約 12.3 公頃)及部分可能影響區域(約 2.7 公頃)，共計約 15 公頃；實際執行得依甲方實際需要調整拍攝範圍(面積)。

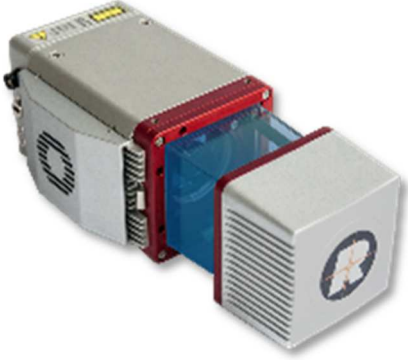
表 2-1 無人機光達系統規格

| Unmanned Aerial System: Matrice 600 Pro | |
|---|---|
| Payload/Lidar: RIEGL Mini-Vux-1-UAV | |
| Weight: | 2.4 kg (With M600 Kit / Applanix APX-15) |
| Position Accuracy: | Applanix APX-15(IMU Sample Rate: 200 Hz)<br>Horizontal:5cm ;Vertical:10cm (Post-Processed) |
| Scan-lines: | 100 lines/sec. |
| Measurements | 100,000pts/sec. |
| FOV: | 360 degree |
| Max. Range: | 250m (@ Target Reflectance 60%) |
| Range Accuracy: | 1.5 cm |

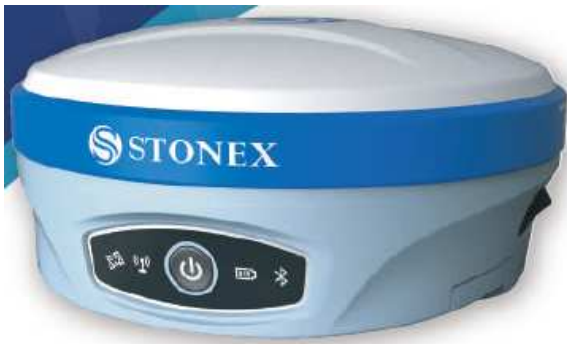
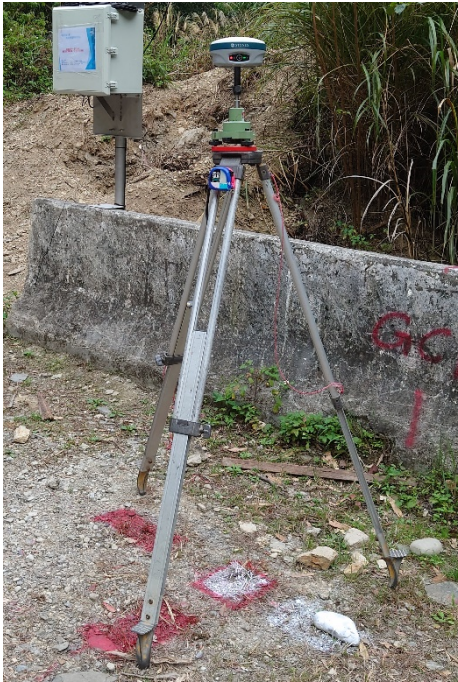
表 2-2 衛星定位儀(基站/控制點/檢核點測量)

控制測量(無人機飛行任務基站、地面控制點與檢核點測量)採用儀器規格如表 2-2 所示，即時動態定位採用 e-GNSS 系統，並依據「採用虛擬基準站即時動態定位技術辦理加密控制及圖根測量作業手冊」原則辦理。

| GNSS Receiver:STONEX S9II | |
| <b>Accuracy:</b> | $\pm 2.5\text{mm} + 1\text{ppm}$ |
| <b>Static Accuracy:</b> | Plane: 2.5mm+1ppm      Elevation: 5mm+1ppm |
| <b>RTK Accuracy:</b> | Plane: 8mm + 1ppm      Elevation: 15mm + 1ppm |
| <b>Tracked Signals:</b> | BeiDou/GPS/GLONASS/Galileo |
| <b>GNSS Data Rate:</b> | Max: 50 Hz (Default: 1 Hz) |

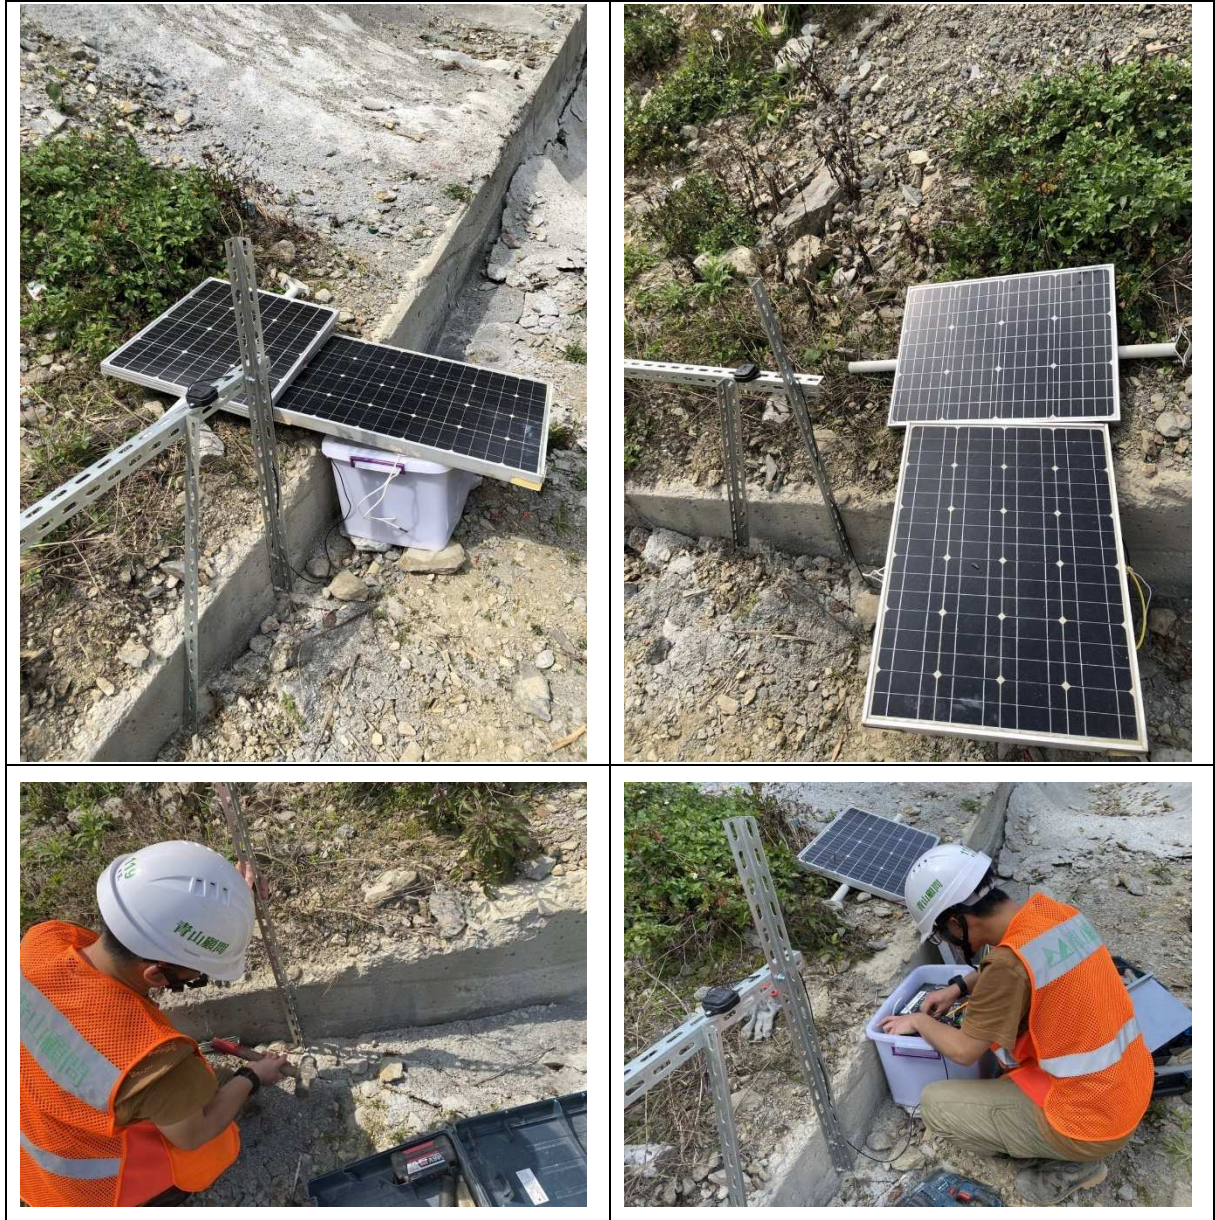
圖 2-6 GNSS 監測點現場架設範例

雙頻 GNSS 衛星定位監測點應架設於崩塌區內，應包含電力供應及資料回傳功能，架設成果如圖 2-6 所示。

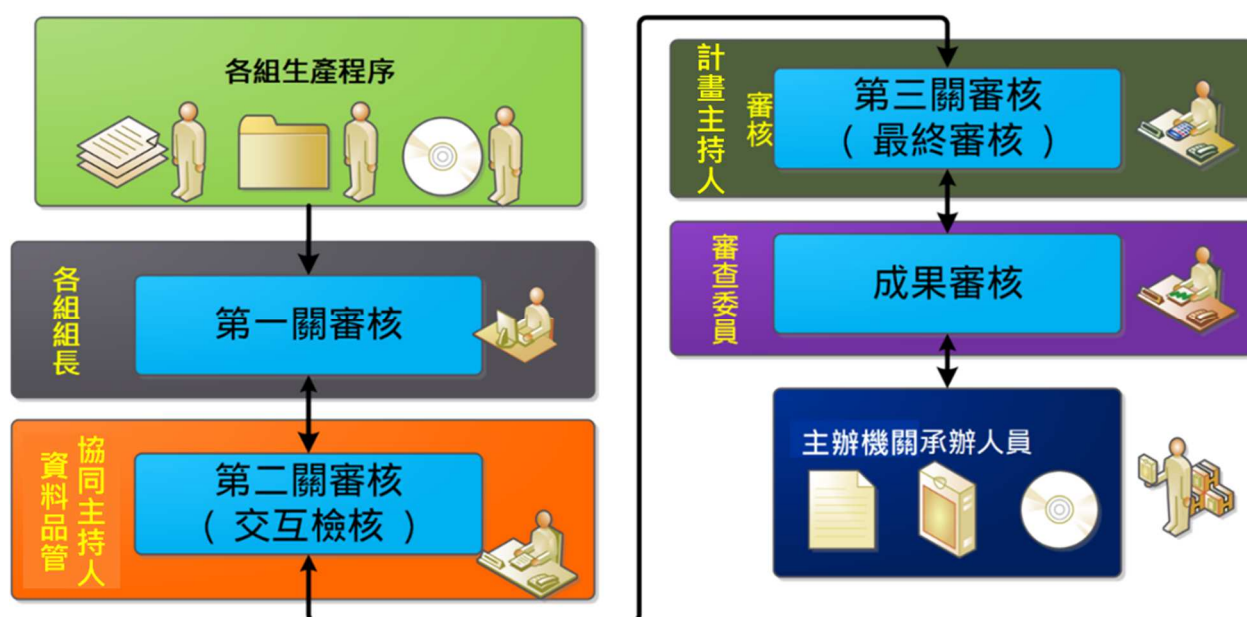
圖 3-2 品質管制流程圖

本公司為 ISO9001 認證通過之廠商，執行之計畫案均需依照 ISO 之作業流程來辦理，其中交互審查機制由「協同主持人(資料品管組)」負責(執業測量技師)，且獨立於資料成果製作，經由分工合作及交互審查檢核下，確保檢核效率及避免檢核盲點，經送交計畫主持人最終審核後方由測量技師進行專業簽署(測量技師簽證)，以確保本計畫相關成果之品質。

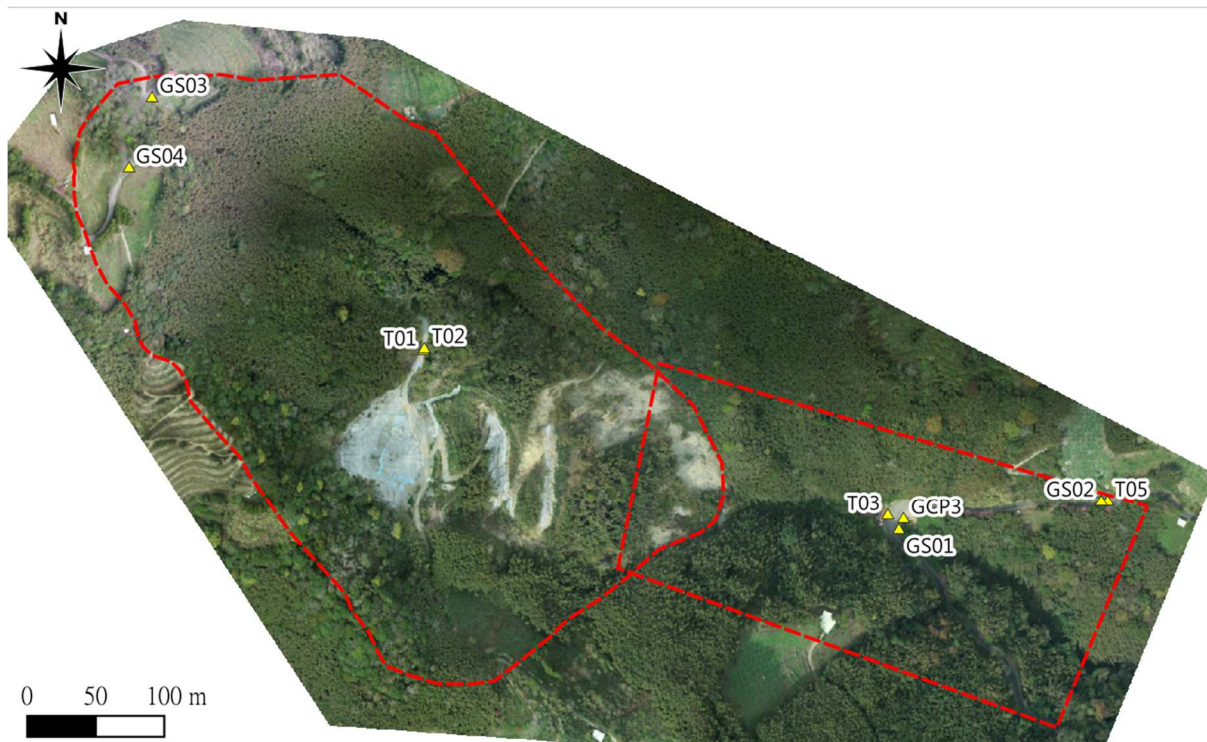
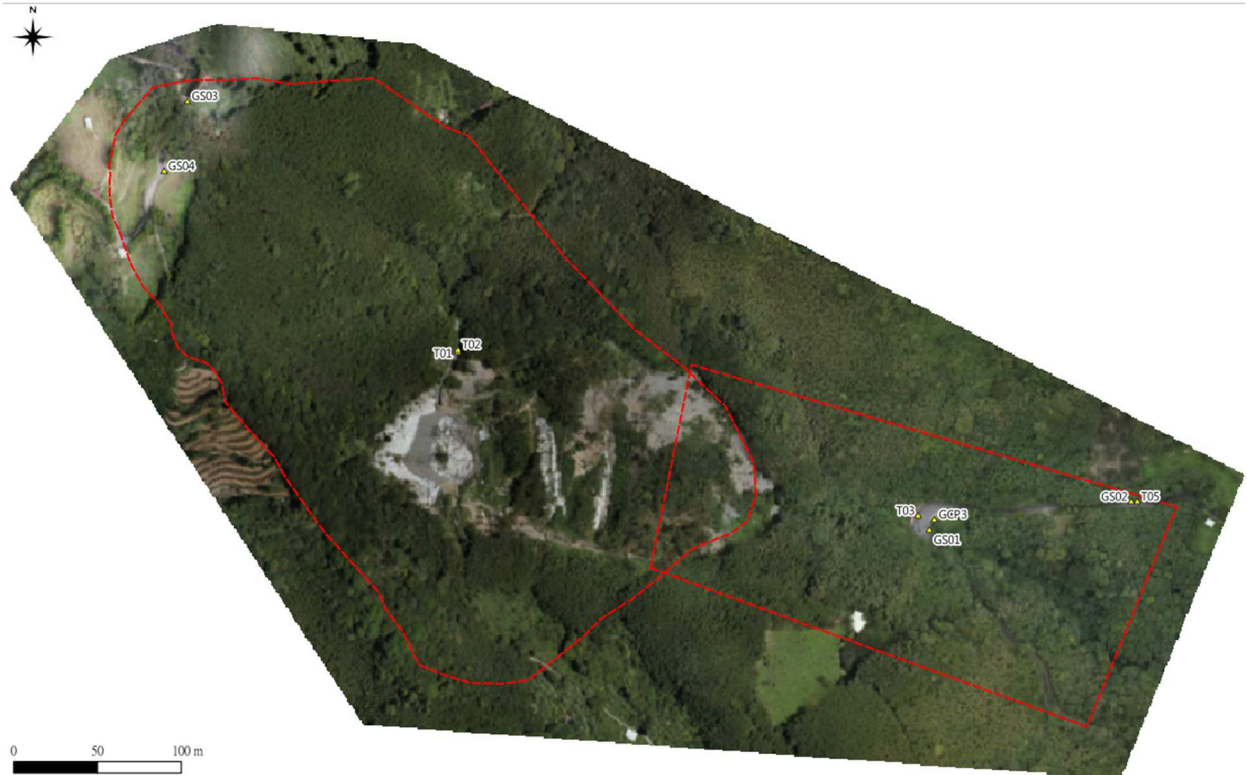
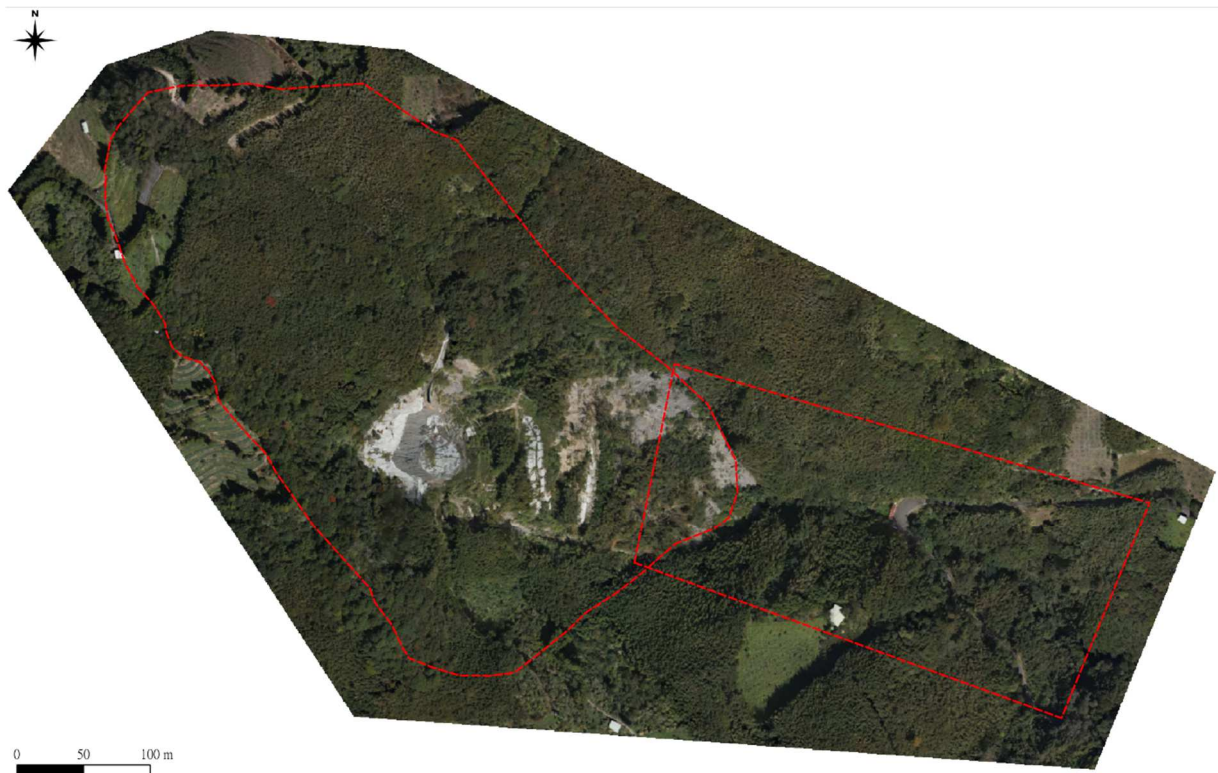
航拍正射影像處理採用 Agisoft Metashape 軟體進行，影像方位經像機率定參數及空三平差計算後，利用密匹配產生點雲後進行正射影像糾正，並以控制點約制坐標與高程系統，成果如圖 4-8 至圖 4-13 所示。

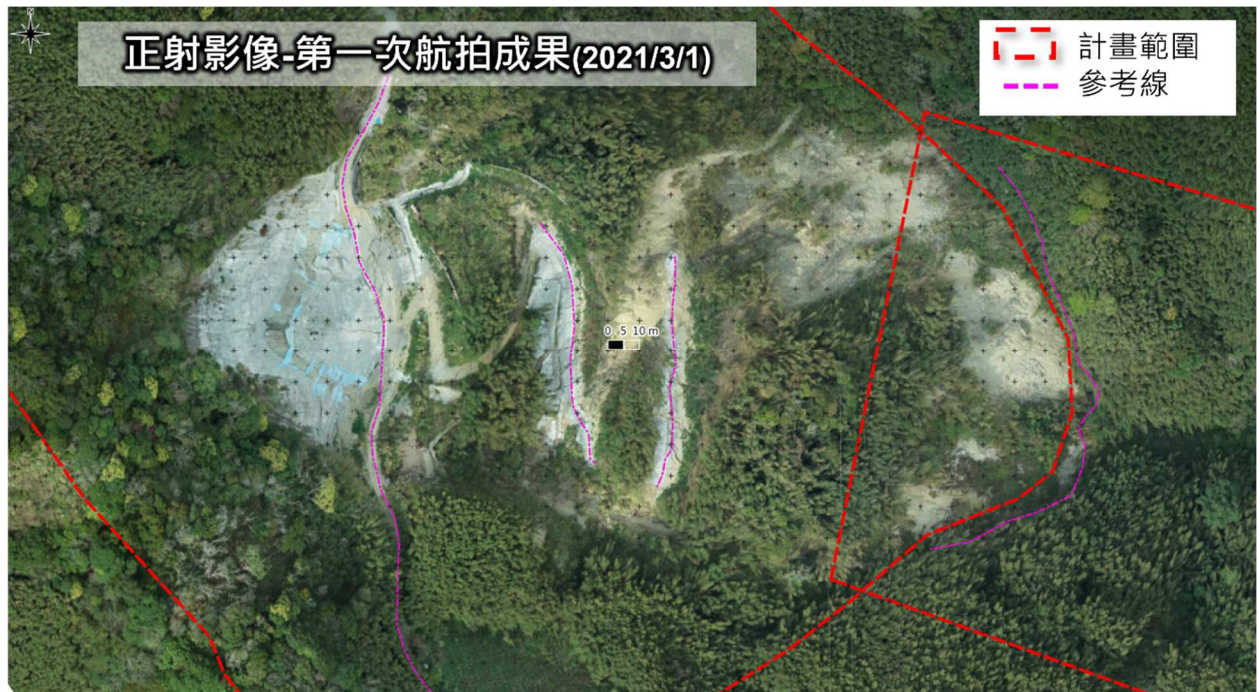
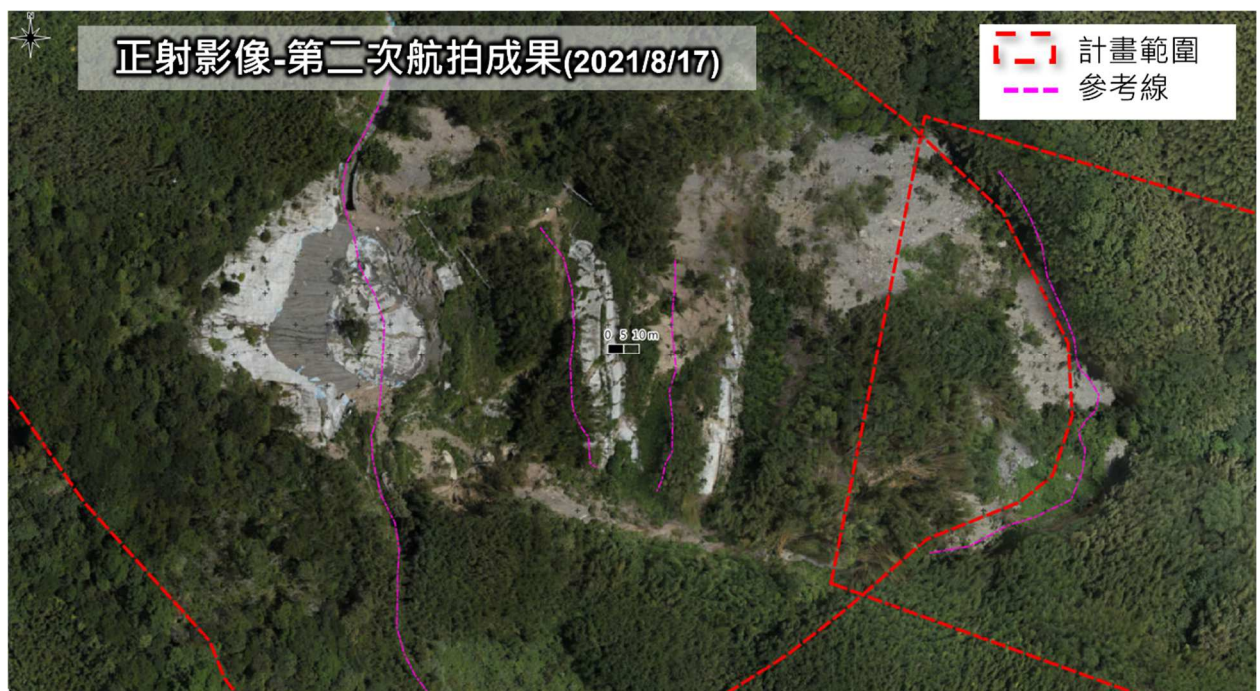
同理將正射影像套疊前述之參考線位置，可以由可見光資訊識別地貌特徵之顯著變化與塊體之滑動，如圖 4-23 及圖 4-24 所示。
