**113 年度生態檢核成效追蹤與技術提升**  
**Ecological Check Effectiveness Tracking and**  
**Technical Enhancement of 2024**

**成果報告書**

農業部農村發展及水土保持署 編印

中華民國 114 年 3 月

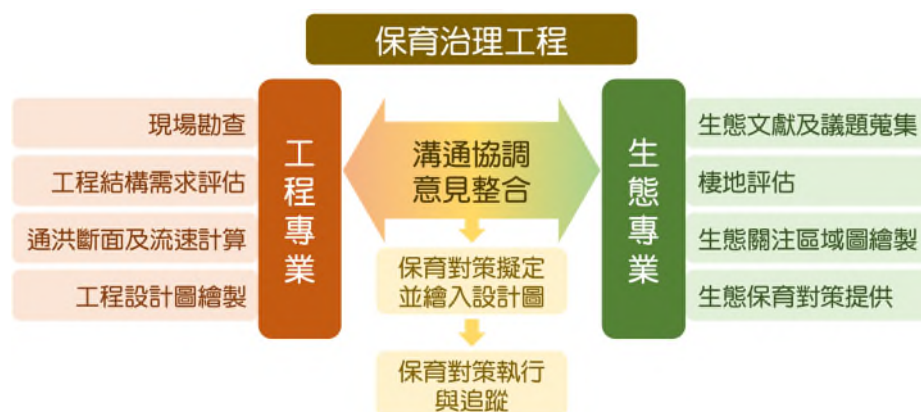
圖 2.1-1 生態檢核之核心概念

生態檢核以工程生命週期為基礎，並著重工程與生態之專業整合。生態專業人員參與工程的核定、規劃、設計、施工、維護管理階段，藉由蒐集生態文獻及議題、進行棲地評估，提出生態友善建議與工程設計人員溝通討論，共同擬訂可行的友善措施，並繪製生態關注區域圖以協助生態友善措施納入工程圖，據以執行及追蹤(圖 2.1-1)。過程中亦考量保育團體與在地民眾意見，辦理民眾參與及資訊公開，讓民眾了解並參與治理計畫內容，期望藉此使相關生態考量及保育措施可即時回饋到工程各階段執行內容，讓治理工程達到治山防災與生態保育的共同目標。

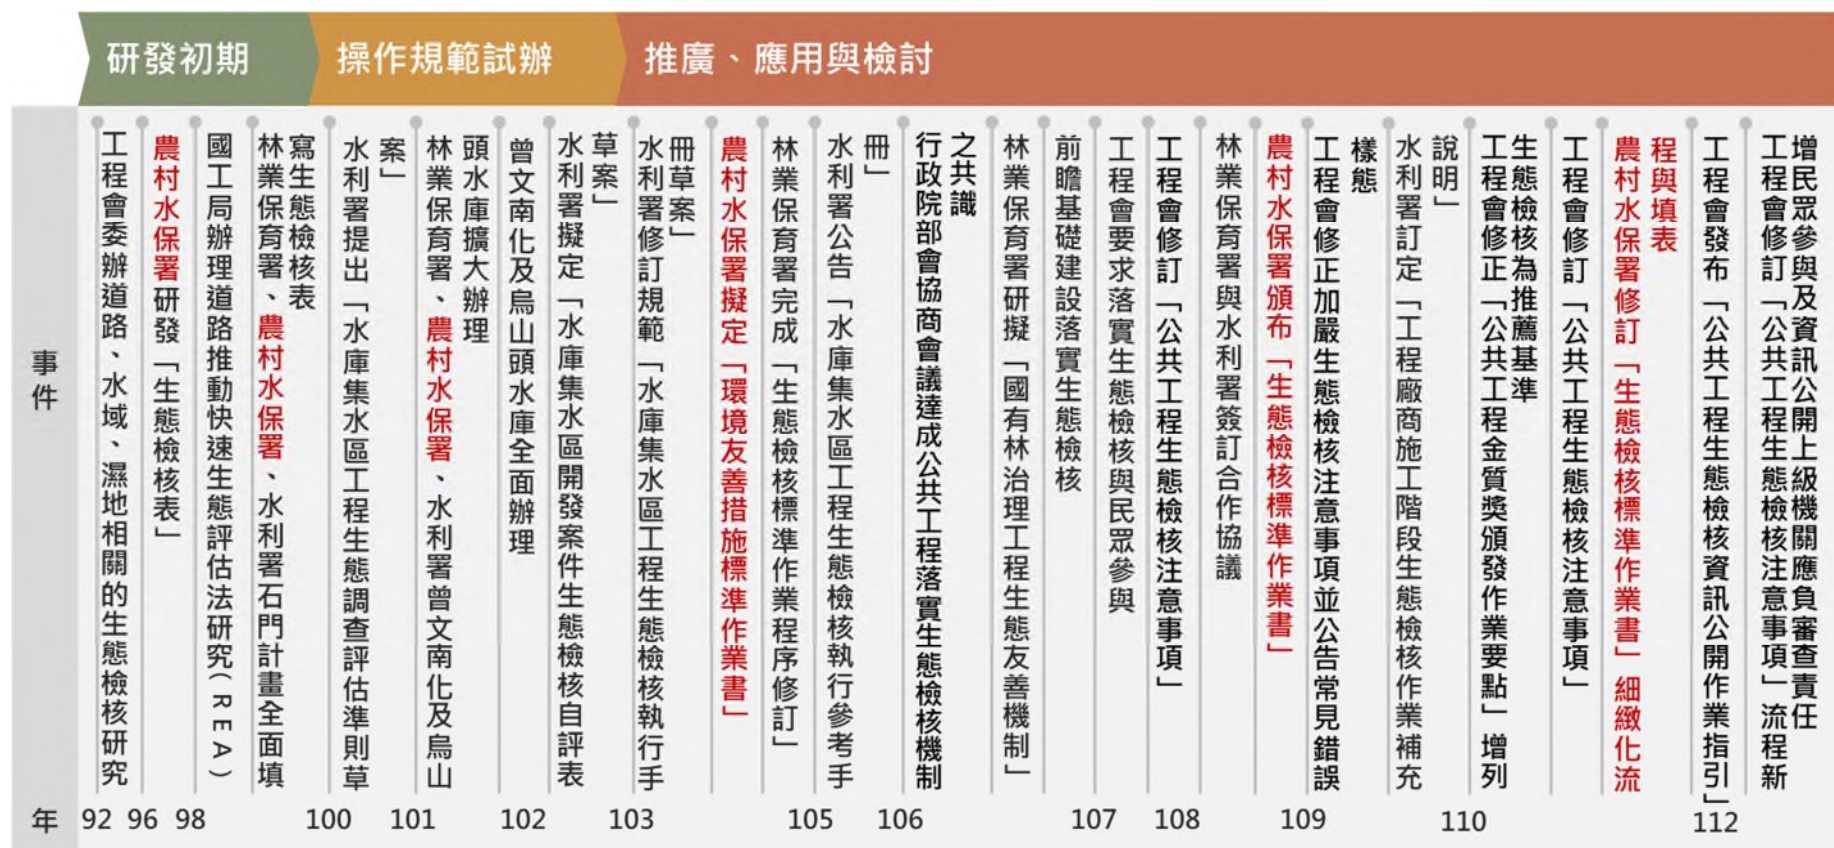
圖 2.1-2 生態檢核制定及推廣歷程圖

農村水保署在治理工程之生態檢核機制，亦於此波生態檢核發展歷程中逐步完善。如於 103 年度擬定環境友善措施標準作業流程，透過設計階段環境友善檢核表等 4 張表單，作為設計、施工階段生態檢核的討論工具與歷程記錄；於 108 年底頒布修訂版之生態檢核標準作業書，以生態情報敏感性為基礎，區分二級之生態檢核作業機制，且含括完整工程生命週期之生態檢核表取代過往表單，強化工程生態檢核的辦理效率。110 年 11 月 30 日農村水保署依據工程會機制修訂頒佈生態檢核標準作業書之修訂版(附錄四)，調整部分表單內容，並加強認定生態團隊、設計與監造單位之生態檢核機制分工協作，以完善各分級工程生態檢核工作內容。本計畫完整參與農村水保署生態檢核機制的發展歷程，協助農村水保署發展完善生態檢核表格與資料庫內容，清楚掌握生態檢核發展脈絡歷程，簡要國內辦理生態檢核之推廣歷程如圖 2.1-2。

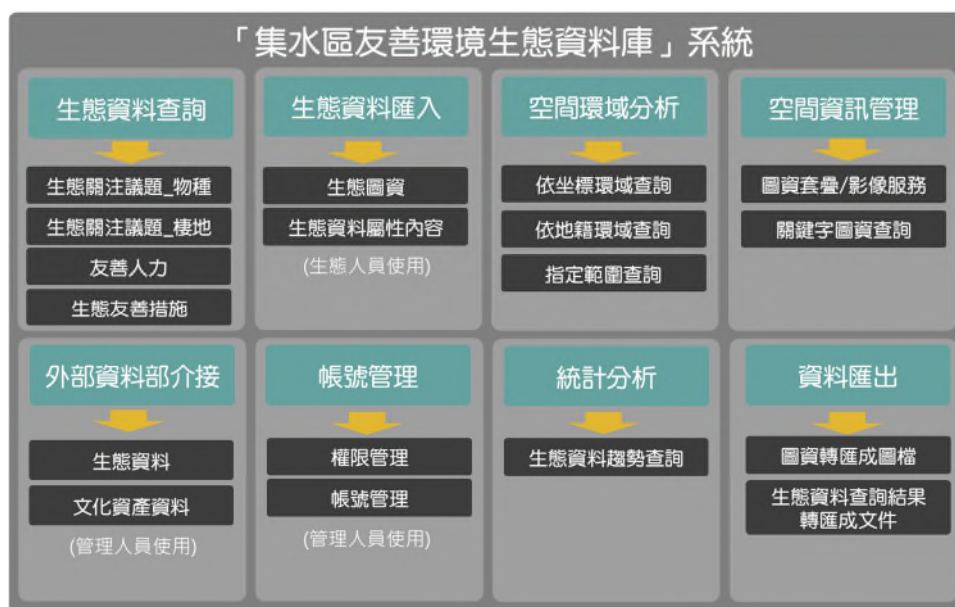
圖 2.3-1 集水區友善環境生態資料庫系統功能架構

集水區友善環境生態資料庫的功能設計，以提供使用者簡單方便、快速查找資料的功能為目標，整體功能架構包含生態資料匯入、資料

發布管理、帳號管理三項管理者功能，以及生態資料查詢、空間環域分析、空間資訊管理、統計分析及資料匯出等使用者功能，系統架構如圖 2.3-1，重點功能項目詳加說明如下：

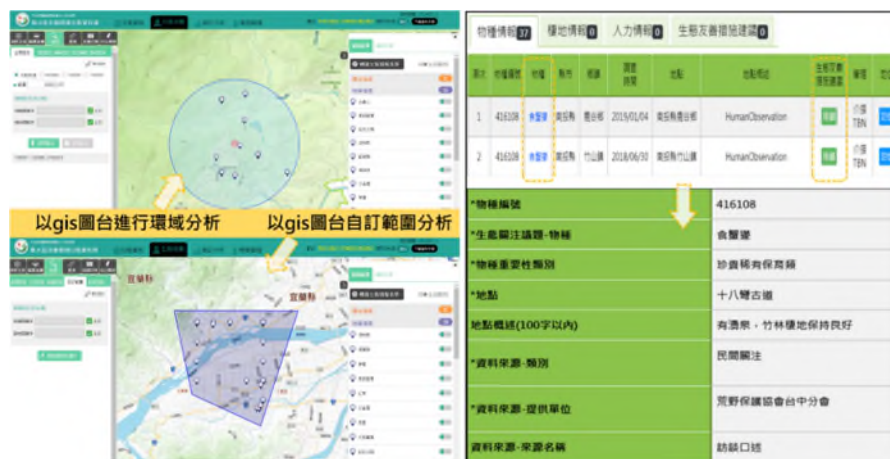
圖 2.3-2 資料庫查詢功能示意圖

使用者可以三種方式查詢生態資料，分別為直接輸入查詢條件(地區、時間、關鍵字、單一坐標或工程資訊)、於地圖上輸入坐標執行環域分析、於地圖上繪製多邊形自訂查詢範圍(圖 2.3-2)。查詢結果包含搜尋範圍內之物種、棲地、友善人力及生態友善措施之資訊；其中，物種及生態友善措施建議欄位建置連結，點選可查詢物種的詳細資訊，包含物種學名、重要性類別、主要分布範圍、棲地偏好、行為

習性、生存壓力、治理工程影響面向、生態友善措施建議、紀錄地點及地點概述、資料來源及提供單位等。

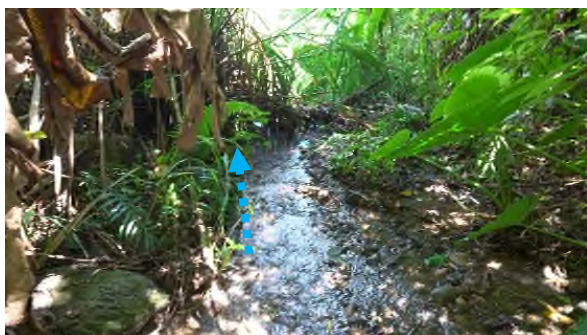
現勘查驗時委員除針對生態友善方面的優化建議及協助指認、提醒既有自然河床樣態及塊石為生態保全對象外，亦建議將鄰近工區既有構造物進行生態友善方面之改善，順勢減少既有人工構造物形成動物遷移廊道障礙之情形，並建議於工區周遭之潛在動物遷移廊道附近，設置紅外線相機以記錄動物利用情形。此外，工區周遭自然植生茂盛，委員亦建議可鼓勵鄰近私有地農民於河岸邊種植喬灌木，以增加植生及河道水域遮蔭。

工區內既有自然河床樣態及塊石  
(拍攝於 2024.07.09)

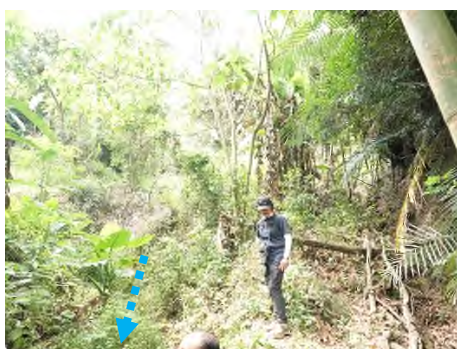
現地查驗時委員指出水體快進快出不致有魚類，應關注鳥類及兩棲類之物種；並認為原設計喬木種植密度過高應降低，及可納入灌木，且可考量漿果類植栽或是蝶類之植食、蜜源植物(中部原生種)。此外，預定工區周遭自然植被生長茂密，且施工須行經既有農路，應於圖說清楚標示施工須擾動範圍，避免對周遭林木造成非必要之擾動。

預定工區坑溝及鄰近農路  
(拍攝於2024.07.09)

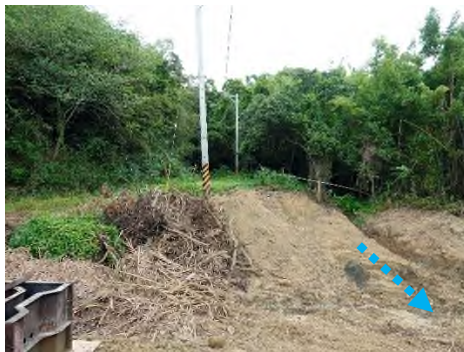
現地查驗時委員認為工區上游緊鄰自然度良好之次生林，肯定施工範圍週遭保護對象之保護隔離措施完整，惟原設計圖只標註一棵可保護的大樹，應再明確標註；並建議加強施工人員生態環境教育訓練，尤以垃圾廚餘管制、流浪犬貓管制、野生動物應對等議題為重點，及不另開施工便道，避免影響上游次生林。

工區內上游段鄰近次生林  
(拍攝於2024.07.10)

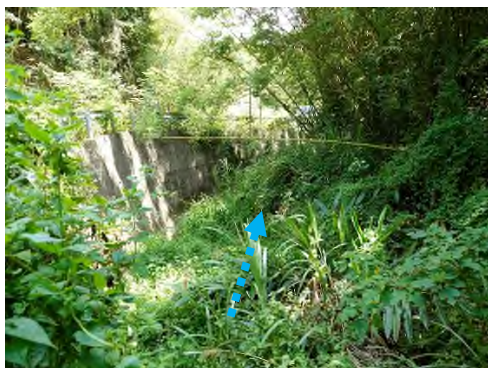
工區中右岸竹林及次生林  
(拍攝於2024.07.10)

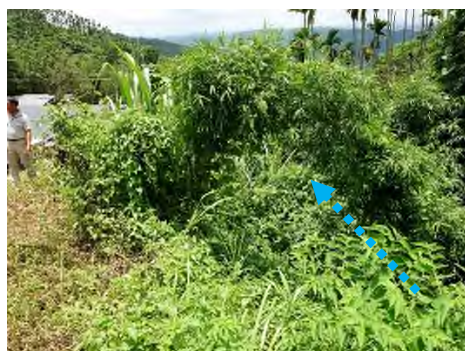
現地查驗時委員認為建議新種植栽之樹種數量可增加。

預定工區左岸私有地濱溪植被  
(拍攝於2024.07.11)

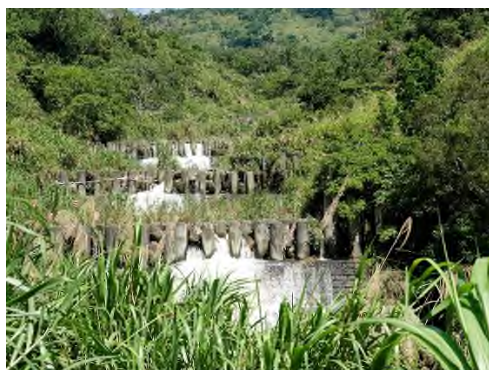
書面抽檢時委員提醒，生態資料庫框列之物種情報，若經生態團隊進一步確認其分布與棲地特性後，判斷工程對其影響極小，可於檢核表中說明後排除於關注物種名冊之外；而不同物種之保育措施若矛盾或無法並行，應綜整考慮擇適當者推動。此外，委員於前往本案工區現場路途，目擊載運大量石塊欲前往該工區之車輛，其車斗頂部未覆蓋，而有零星石塊掉落於其行經路旁，據此委員提醒砂石車之車斗頂部皆應確實覆蓋，避免土石載運途中掉落於路中。再者，本工區溢洪道各階柱狀壩落差極大，對有上溯需求之水生動物形成縱向廊道上之重大阻礙，然工程執行機關南投分署表示，為避免影響溢洪道穩定性及大規模施工，暫不考

慮降壩及增設縱向動物通道。

工區內既有溢洪道  
(拍攝於2024.07.11)

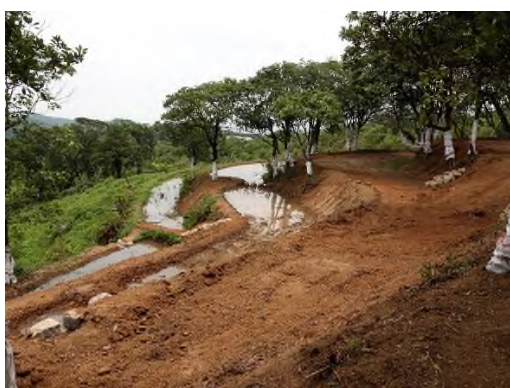
梯田區既有樹木已包覆保護  
(拍攝於2024.08.07)

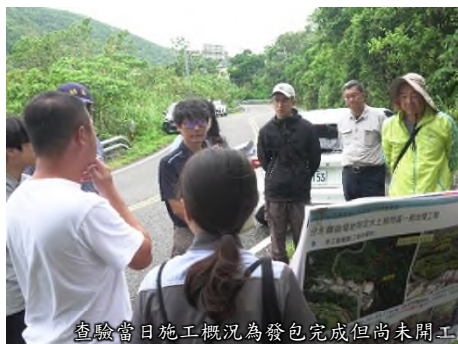
現勘查驗

其他相關建議的部分，工區所在位置下陷跡象明顯，建議可與公路權責機關共商治理對策，避免影響生態復育所需的時間，再者，委員認為此份生態檢核資料不甚完整，根據現場植物相判斷，工區應為高度生態熱區，現場勘查缺乏具生態背景者陪同，既有生態資料不足以供設計單位依迴避、縮小、減輕、補償原則

提出本工程之生態友善措施，若貿然施工，可能會面臨相當的社會衝擊。

查驗當日施工概況為發包完成但尚未開工

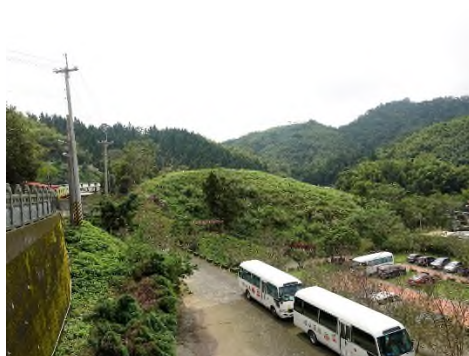
作一觀星平臺，未來若在地居民要求增設照明，委員建議可考量使用低光源（地面光源），避免直接使用高路燈，而工區內有部分區域為表土裸露之邊坡，委員提醒應注意擾動面、土壤沖蝕流失情形與逕流水之控制，且沉砂池、靜水池等臨時性設施應注意防止動物掉落受困，需有臨時性逃生通道或簡易型配套處理預防。此外，委員認為本案重點為完工後維管作為，應確認在地社群後續接手維管作業之量能及可行性，並可配合農再計畫增加其參與度。另外，委員亦指出檢核表之友善措施應明確標示對應之圖號。

平臺預計設置於照片中坡頂  
(拍攝於2024.08.15)

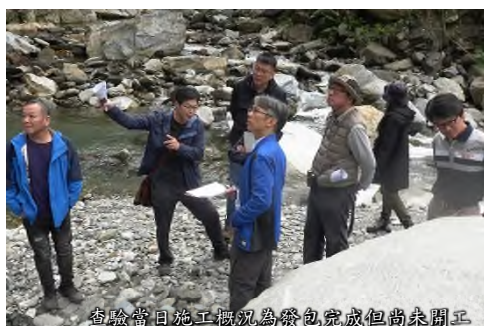
現勘查驗

查驗當日施工概況為發包完成但尚未開工

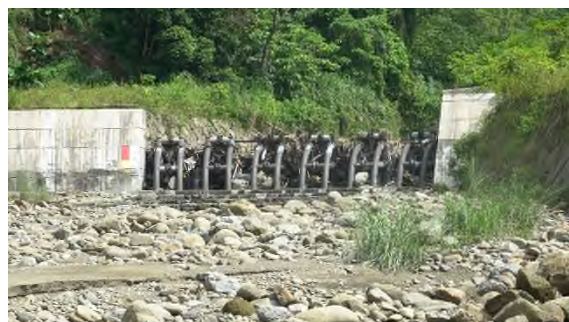
項目：工程鋼管壩  
說明：鋼管壩目前有攔截土砂與倒木，但仍有維持通透性，水流落差小於一公

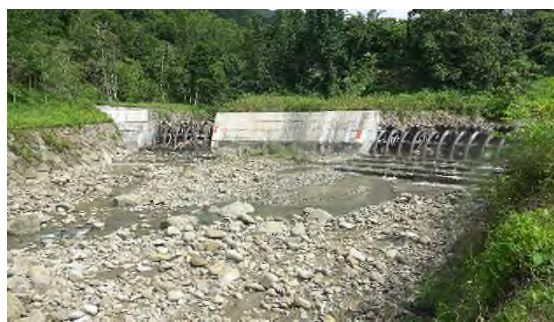
項目：工程鋼管壩  
說明：兩條支流皆有設置鋼管壩，皆有攔截土砂與倒木。

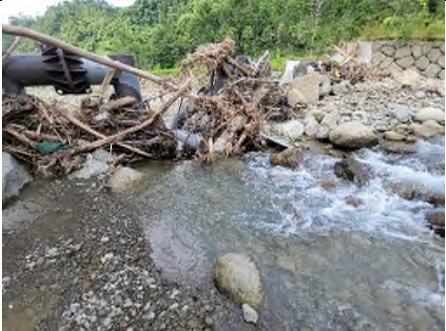
| <p>項目：鋼管壩上游攔截處<br/>說明：鋼管壩上游攔截處水流分散落差，非一致的跌水高度。</p> | <p>項目：鋼管壩上游攔截處<br/>說明：鋼管壩上游攔截處仍有土石堆積，抬升高程。</p> |

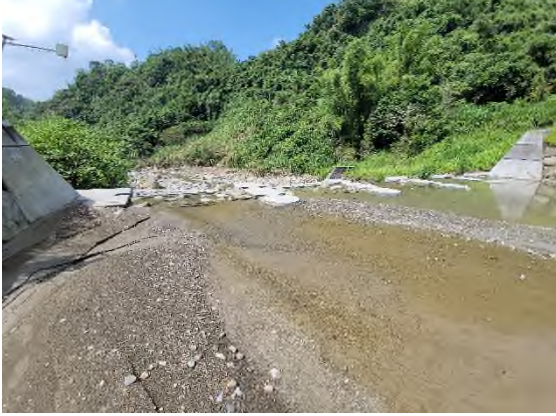
| <p>項目：格柵壩上游處<br/>說明：水深流速組合單調，以細粒徑的土砂為主。</p> | <p>項目：格柵壩頂<br/>說明：水從格柵壩頂流下，吸附型魚類可能機會從混凝土潮濕處吸附攀爬，格柵的間格表面攀爬路線中斷，不利魚蝦蟹類攀爬使用。</p> |

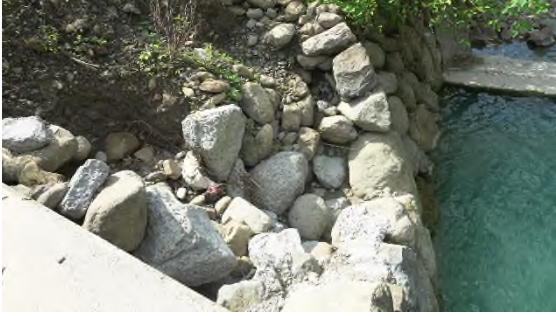
| <p>項目：格柵壩左岸漿砌石護岸<br/>說明：格柵壩左岸漿砌石護岸有毀損，但上下游有生物通道，護岸有砌石孔隙，判斷沒有橫向阻隔。</p> | <p>項目：格柵壩下游<br/>說明：格柵壩下游拋石已全數不見，形成深潭。</p> |

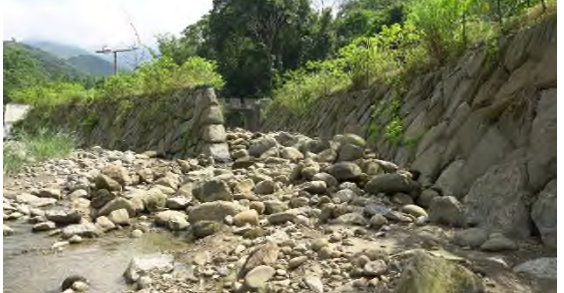
| <p>項目：鋼管壩下游左岸支流<br/>說明：支流處土石堆積，未造成阻隔。</p> | <p>項目：清淤坡道<br/>說明：清淤坡道匯入主流口土砂堆積，未造成阻隔。</p> |

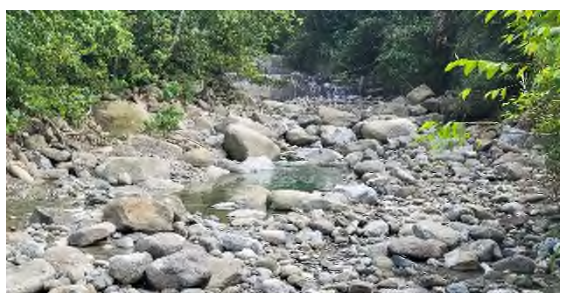
| <p>項目：左岸復育植栽<br/>說明：植株高度約 1 公尺左右。</p> | <p>項目：鋼管壩上游過去工程壩體<br/>說明：上游過去工程壩體有超過 3 公尺以上的落差</p> |

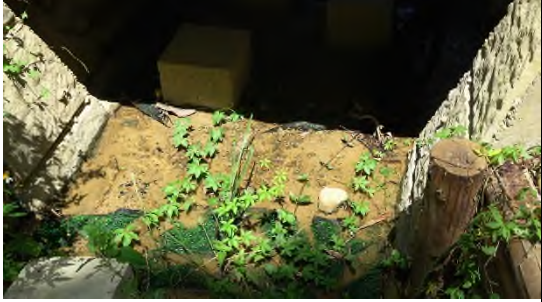
圖 4.2-4 洩槽工程中的三維迴圈抗沖蝕毯現況

本次巡查注意到部分洩槽工程有放置三維迴圈抗沖蝕毯，三維迴圈抗沖蝕毯的材質為化學物質，是否能兼顧防減災和生態功能間的平衡，我們現勘的過程中，有記錄到抗沖蝕毯表面淤砂約 0.5 公分，完全看不到抗沖蝕毯表面，或是有草本植物從毯的縫中生長，或是完全無植生與淤砂(圖 4.2-4)。洩槽鋪設抗沖蝕毯效益應可納入長期追蹤確認。

| <p>三維迴圈型抗沖蝕毯示意圖</p> <p>圖片取自：勝興村 2 鄰 9 號旁野溪整治工程設計圖</p> | <p>部分洩槽底部沒有抗沖蝕毯。<br/>(勝興村 2 鄰 9 號旁野溪整治)<br/>(2024.08.22 拍攝)</p> |

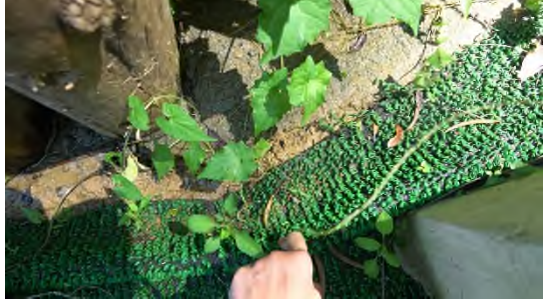
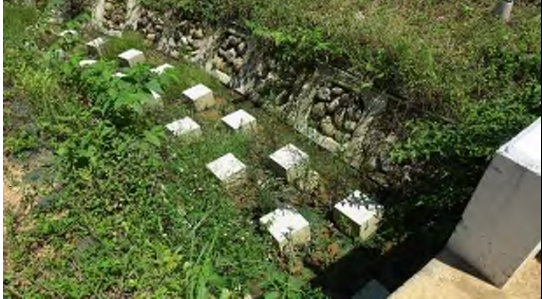
| <p>抗沖蝕毯表面無植生<br/>(勝興村 2 鄰 9 號旁野溪整治)<br/>(2024.08.22 拍攝)</p> | <p>抗沖蝕毯表面有草本植生<br/>(勝興村 2 鄰 9 號旁野溪整治)<br/>(2024.08.22 拍攝)</p> |

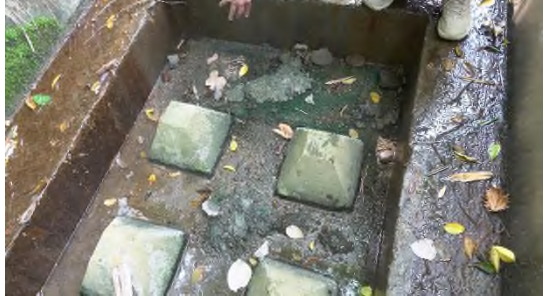
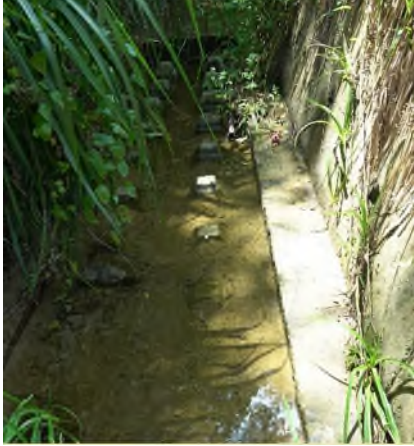
| <p>抗沖蝕毯表面僅有些許淤積泥砂<br/>(南河村 3 鄰新庄腳坑溝整治工程)<br/>(2024.08.22 拍攝)</p> | <p>抗沖蝕毯表面覆蓋許多淤積泥砂<br/>(南河村 3 鄰新庄腳坑溝整治工程)<br/>(2024.08.22 拍攝)</p> |

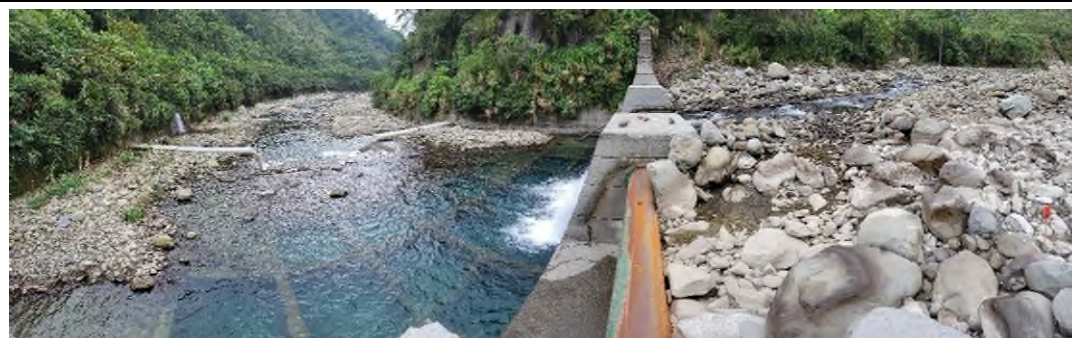
在出火橋下游野溪整治三期工程設置有可調式防砂壩，中間無設置 H 型鋼條等攔阻物(圖 4.2-11)，使縱向廊道具有良好的通透性，應嘗試收集或彙整調節壩操作得宜之案例，以供他案學習參考。此外，壩體兩側設置有粗麻繩的生物通道已有部分毀損，現況是否會造成蟹

類等生物阻隔，仍有待進一步驗證。

| NO | 工程名稱 | 地點 | 工程內容 | 追蹤建議 |
|---|---|---|---|---|
| 13 | 出火橋下游野溪整治三期工程 | 屏東縣恆春鎮 | 木排樁、陸蟹議題 | 1.三期工程上游為野溪自然態樣，如無災害，可保持自然樣貌，作為野溪自然學習教室<br>2.三期工程防砂壩的麻生通道毀損，可修繕<br>3.三期工區有自行車競技活動使用，有破壞濱溪森林之跡象，建議與相關單位討論，設立告示牌，以維持濱溪植被的健康度<br>4.二期生物通道有 1 公尺的落差，可確認是否能發揮預期功效。<br>5.二期缺乏低水流路之設計，現勘當下藻華嚴重和水體狀態不佳。可確認是否有機會營造低水流路。 |

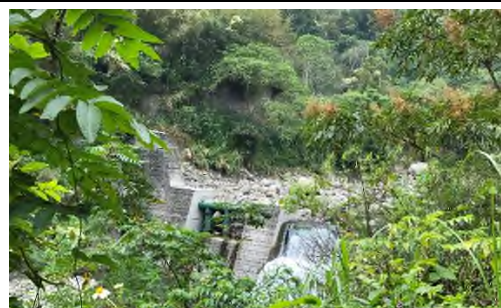
圖 4.2-6 巴沙那橋 T 型防砂壩

巴沙那橋 T 型防砂壩，淤滿土砂(2024.10.17 拍攝)

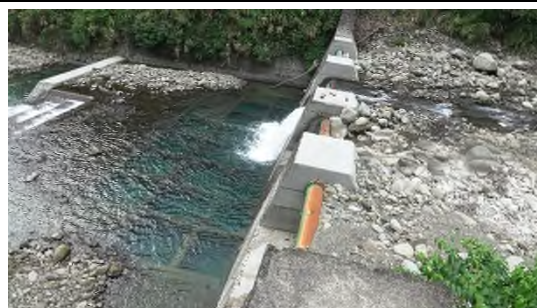
巴沙那橋 T 型防砂壩上方  
(2024.10.17 拍攝)

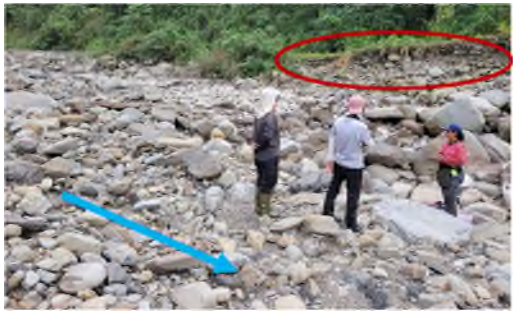
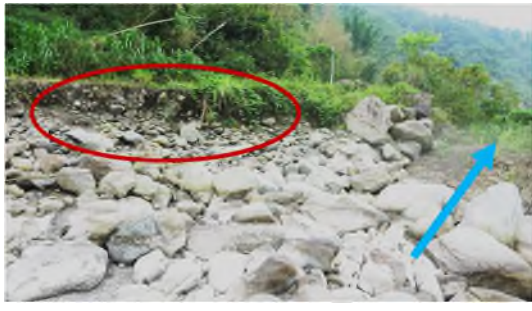
圖 4.2-7 巴沙娜橋上下游野溪整治工程路人訪談與路基掏刷現況

| <p>訪談在地釣客，她表示，工程完工後，一次颱風經過就把溪床的高程抬高，道路邊坡也被掏刷，現在很難釣到大魚。<br/>(2024.10.17 拍攝)</p> | <p>巴沙那橋 T 型防砂壩上游道路路基掏刷。(2024.10.17 拍攝)</p> |

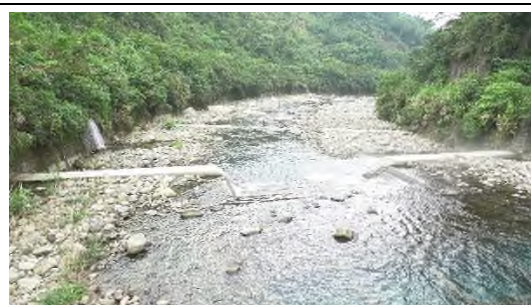
圖 4.2-8 巴沙娜上下游野溪整治工程 T 型防砂壩上下游現況

站在巴沙那橋 T 型防砂壩往下游拍攝，固床工複式斷面，水流主要在河道中央。(2024.10.17 拍攝)

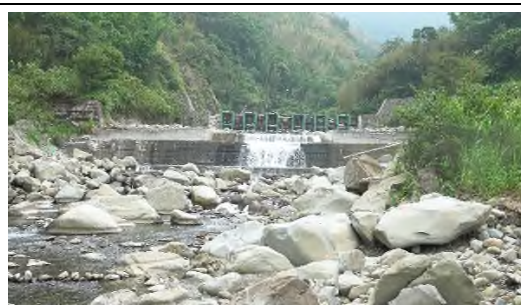
巴沙那橋 T 型防砂壩上游的混凝土防砂壩與鋼管壩。(2024.10.17 拍攝)

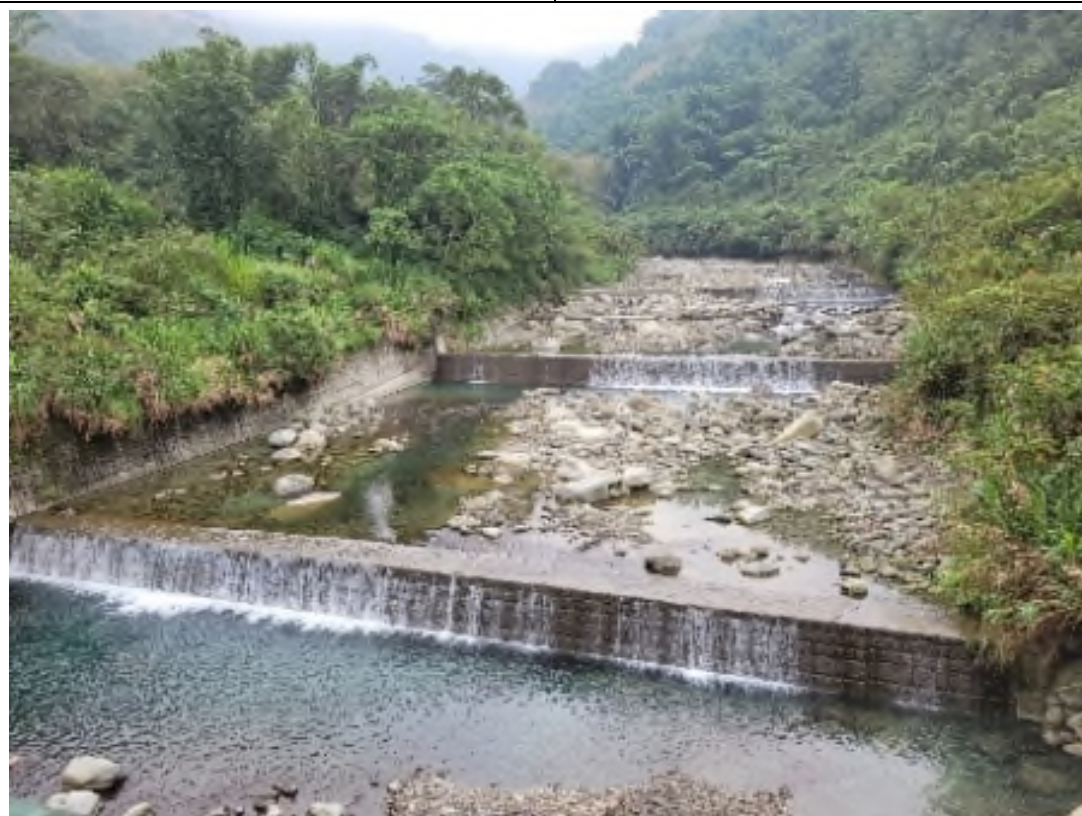
巴沙那橋往上游處拍攝，位於巴沙那橋上下野溪整治工程之下游。河道仍有多處固床工，且超過 2 公尺以上落差，形成的縱向阻隔。(2024.10.17 拍攝)

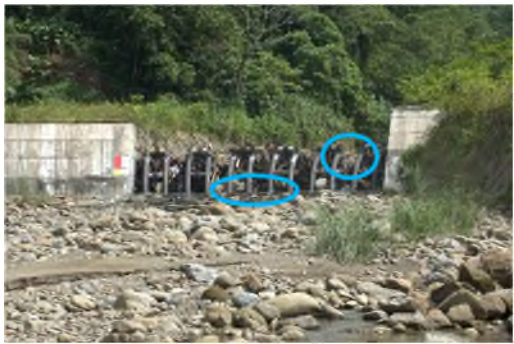
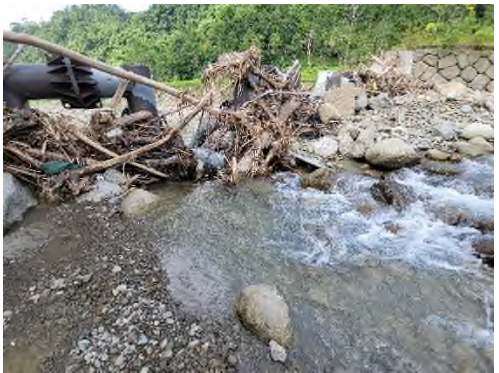
圖 4.2-9 三重野溪工程鋼管型通透壩現況

| <p>三重野溪鋼管型通透壩，現況土砂未淤滿，水體有從壩體的基腳土方滲出，亦有從壩中段土砂堆積處流下。(2024.10.18 拍攝)</p> | <p>三重野溪鋼管型通透壩上游處，土方淤積，水從淤積的土方表面往下流。是否有相關的清疏計畫會是生態友善的關鍵因子。(2024.10.18 拍攝)</p> |

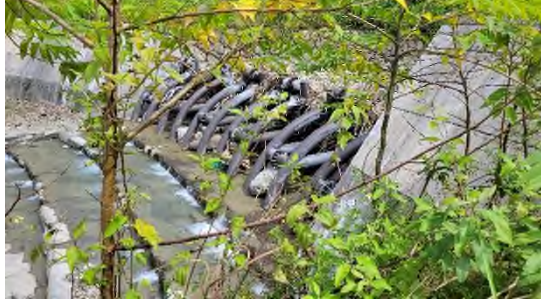
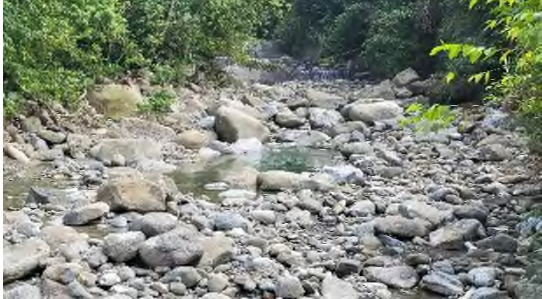
| <p>水體有從三重野溪鋼管型通透壩基腳流出(2024.10.18 拍攝)</p> | <p>三重野溪鋼管型通透壩上游有 5 公尺以上的高壩(2024.10.18 拍攝)</p> |

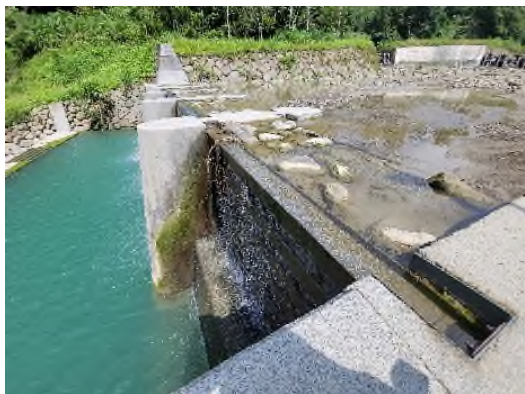
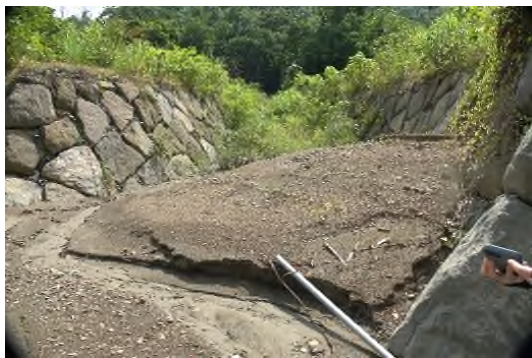
圖 4.2-10 三重野溪工程 H 型鋼壩現況

| <p>三重野溪 H 型鋼壩攔截土砂與增加縱向阻隔(2024.10.18 拍攝)</p> | <p>三重野溪 H 型壩上游支流回流，支流口淤砂逾 50 公分高(2024.10.18 拍攝)</p> |

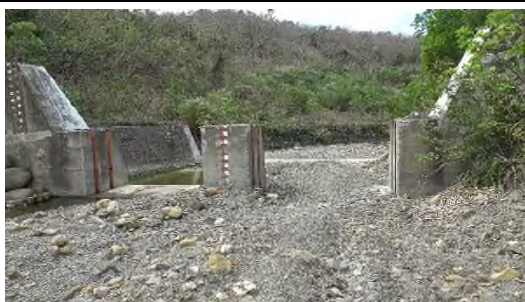
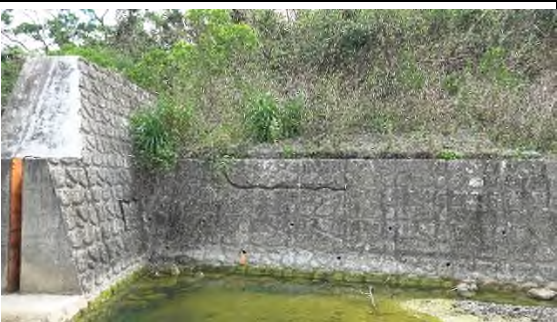
圖 4.2-11 出火橋下游野溪整治三期工程可調式防砂壩現況

| <p>出火橋下游野溪整治三期工程可調式防砂壩，中間無設置 H 型鋼條等攔阻物(2025.02.11 拍攝)</p> | <p>出火橋下游野溪整治三期工程壩體設置麻繩生物通道，麻繩已有部份毀損(2025.02.11 拍攝)</p> |

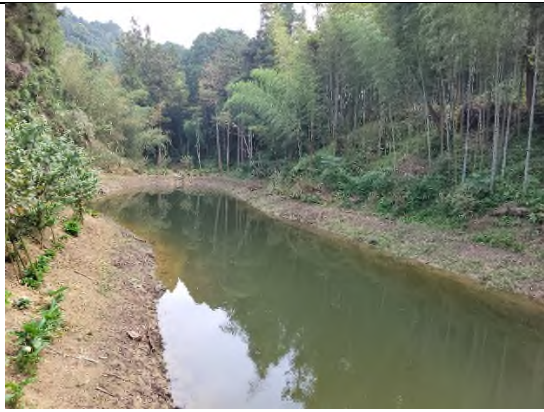
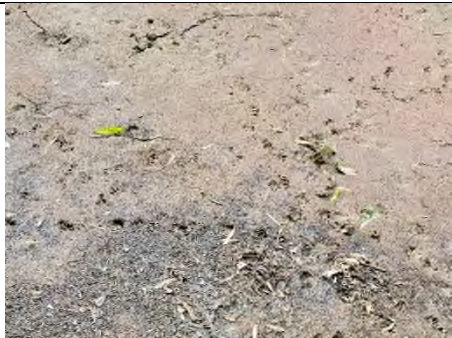
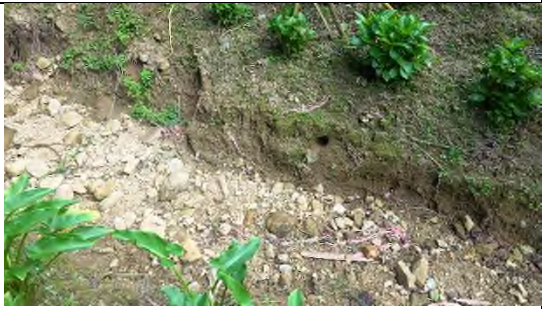
圖 4.2-12 雲嶺之丘滯洪農塘改善工程現況

雲嶺之丘滯洪農塘改善工程其消落帶採土壤和混凝土 1:1 拌合構成，因此本計畫想要了解這樣工法的生態成效為何，特定選定為巡查對象，勘查結果該處農塘邊坡消落帶植生生長情況不佳，並未構成良好農塘邊坡。此處也有大量在地居民維管的痕跡，栽植繡球花、海芋等景觀植物，有可能因擔心景觀植栽的蟲害，慣性一直清除地被，加上水泥砂漿地基，導致地被沒有發育起來。同時也訪談附近攤販，攤販表示雲嶺之丘滯洪農塘有漏水的狀況，水位下降很快，並沒有提供良好的儲水功能(圖 4.2-12)。

本計畫於雲嶺之丘滯洪農塘邊坡設置的麻布袋排水溝，記錄到麻布袋幾乎已分解完畢，邊溝排水現況為裸露掏刷土壤，並伴有生物使

用痕跡(圖 4.2-12)。麻布袋的材質對環境是友善的，可進一步考量在植生發育速度，假若該處環境因子(光照、土壤、氣候等)致植物生長速度慢於麻布袋的分解速度，則需有補強或其他作法，如栽植矮灌木或喬木幫助植被加速生長。

| <p>雲嶺之丘滯洪農塘改善工程，農塘邊坡採土壤和混凝土 1:1 拌合<br/>(2024.10.17 拍攝)</p> | <p>雲嶺之丘滯洪農塘的水下植生<br/>(2024.10.17 拍攝)</p> |
| <p>雲嶺之丘滯洪農塘上游沉砂池紀錄有許有食蟹獐腳印<br/>(2024.10.17 拍攝)</p> | <p>雲嶺之丘滯洪農塘麻布袋邊溝以分解，並有生物利用之痕跡<br/>(2024.10.17 拍攝)</p> |

| NO | 工程名稱 | 地點 | 工程內容 | 追蹤建議 |
|---|---|---|---|---|
| 7 | 雲嶺之丘滯洪農塘改善工程 | 雲林縣古坑鄉 | 農塘邊坡採混凝土和土方 1:1 拌合、麻布袋溝 | 1.山區排水匯入農塘的漿砌鋪排塊石損毀，後續可研擬漿砌鋪排塊石工法的精進。<br>2.混凝土和土方 1:1 拌合之使用，會使土壤的品質不佳，植物難以生長，現況以苔蘚類植物為主<br>3.麻布袋溝已分解，並有生物活動痕跡，後續可搭配植生，強化排水邊坡的穩固。 |

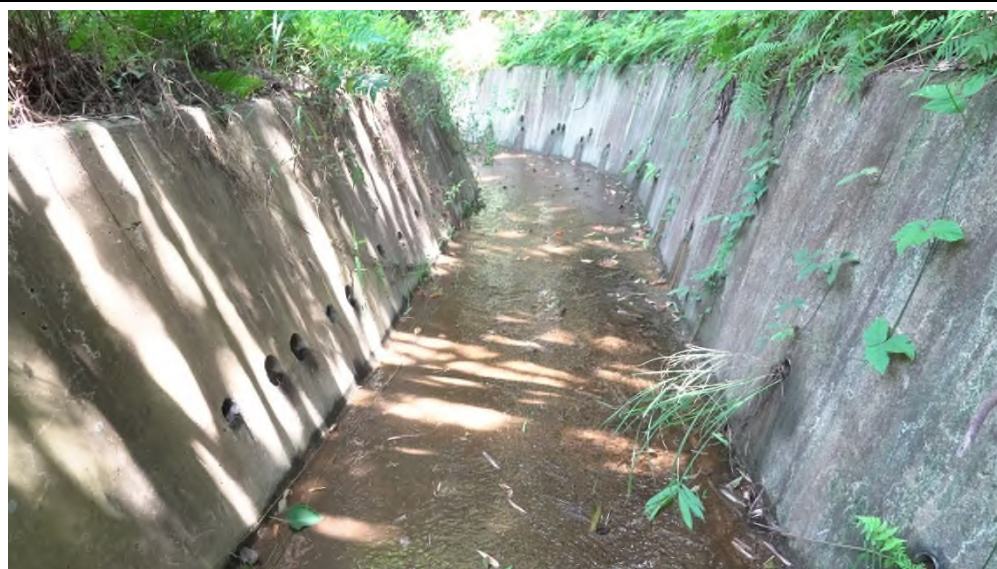
圖 4.2-15 南河村 3 鄰新庄腳坑溝整治工程現況與設計圖

南河村 3 鄰新庄腳坑溝整治工程，工程原先執行 2 級生態檢核作業，因屬飯島氏銀鮎潛在棲地，於設計階段變更為 1 級生態檢核作業，以局部不封底洩槽加裝疊塊毯保護之創新式設計，作為最後的設計方案。

飯島氏銀鮎需棲息於細沙底質的環境，該處工程應屬細沙底質的支流環境，水大時亦有可能作為飯島氏銀鮎上溯棲息之環境，目前矩形溝區域無法提供細沙停留，和生物棲息利用(圖 4.2-15)。因二期工程正要施作，二期工程採不封底的兩側護岸樣式，並預計於一期工程矩形溝斷面增加消能坎，期望增加細沙淤積空間，營造自然底質環境。後續生態效益仍有待長期觀察追蹤。

南河村 3 鄰新庄腳坑溝整治工程，因為飯島氏銀鮎潛在棲地，執行一級生態檢核作業，然工程採型矩形排水溝設置，無法提供飯島氏銀鮎棲息利用。(2024.08.22 拍攝)

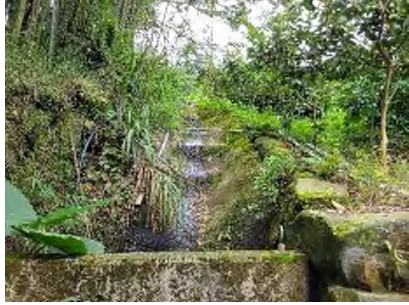
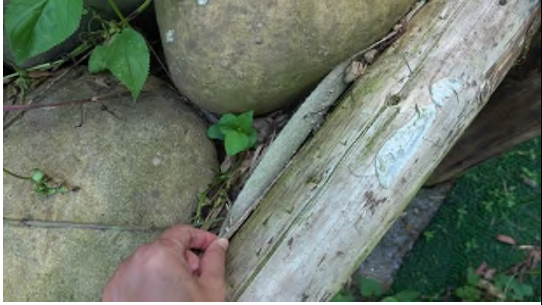
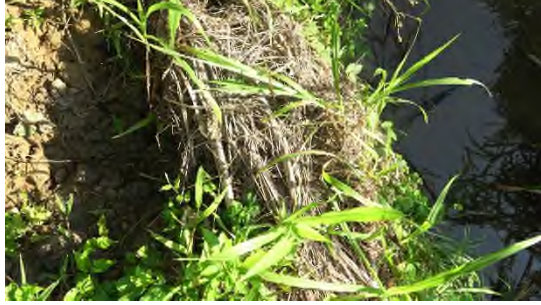
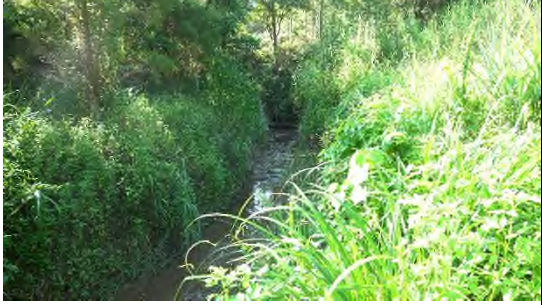
圖 4.2-16 水保工程友善設施現況與生態議題-1

| <p>拍漿溝設置小型積水處，可供生物利用。<br/>(太和村 D017 下方野溪整治工程) (2024.10.17 拍攝)</p> | <p>木排樁護岸設有不織布，是否會影響邊坡水體滲流或植生發展，仍有待驗證。<br/>(勝興村 2 鄰 9 號旁野溪整治) (2024.08.22 拍攝)</p> |
| <p>邊坡排水導致乾砌塊石掉落，形成護岸局部損壞，但也形成坡度，較容易使生物爬行。<br/>(明德南岸仁隆段 9014-17 地號野溪整治工程) (2024.08.23 拍攝)</p> | <p>採乾砌石護岸，有良好的植生生長。<br/>(明德南岸仁隆段 9014-17 地號野溪整治工程) (2024.08.23 拍攝)</p> |

| NO | 工程名稱 | 地點 | 工程內容 | 追蹤建議 |
|---|---|---|---|---|
| 1 | 勝興村 2 鄰 9 號旁野溪整治工程 | 苗栗縣三義鄉 | 木排樁護岸工程、席鋪式預鑄塊護岸、洩槽工程抗沖蝕毯 | 1.木排樁護岸工程之濱西植被恢復成效，目前填入 30 公分卵石和土壤。<br>2.工程上游端點是否出現向源侵蝕現象。<br>3.洩槽工程的抗沖蝕毯是否抑制植生生長。 |
| 5 | 明德南岸仁隆段 9014-17 地號野溪整治工程 | 苗栗縣頭屋鄉 | 乾砌護岸、豎排塊石護坦 | 部分乾砌護岸崩落，可追蹤局部修復之需要。現況濱溪植被恢復良好。 |

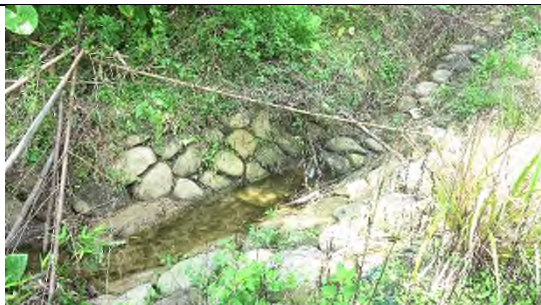
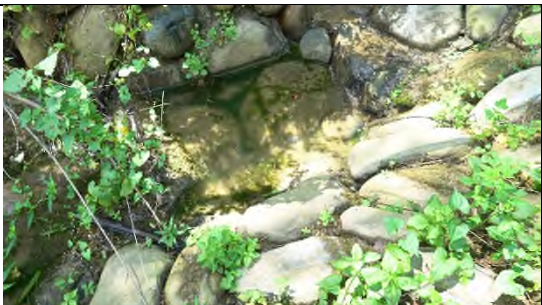
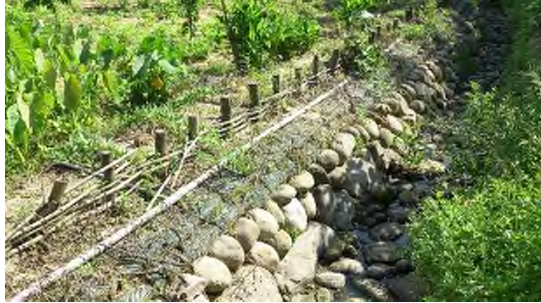
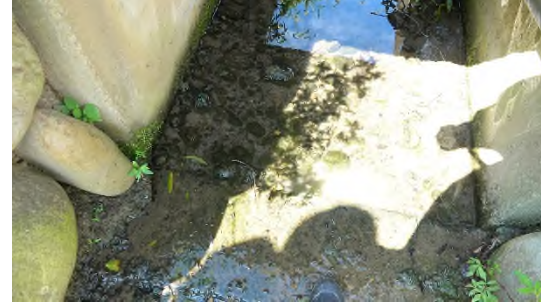
圖 4.2-17 水保工程友善設施現況與生態議題-2

| <p>乾砌和部分漿砌的矩形溝，適當設置緩流區，形成可供生物利用的積水。<br/>(明德南岸仁隆段 212-1 地號旁坑溝整治工程) (2024.08.23 拍攝)</p> | <p>乾砌和部分漿砌的矩形溝，適當設置緩流區，形成可供生物利用的積水。<br/>(明德南岸仁隆段 212-1 地號旁坑溝整治工程) (2024.08.23 拍攝)</p> |

| <p>乾砌上方的木編柵護欄，孔隙提供生物通行，不會形成生物阻隔。<br/>(明德南岸仁隆段 212-1 地號旁坑溝整治工程) (2024.08.23 拍攝)</p> | <p>混凝土的板橋箱涵設置較上游砌石基礎低些，在箱涵底部有細砂和塊石沉降，形成良好的底質環境。<br/>(明德南岸仁隆段 212-1 地號旁坑溝整治工程) (2024.08.23 拍攝)</p> |

| NO | 工程名稱 | 地點 | 工程內容 | 追蹤建議 |
|---|---|---|---|---|
| 4 | 明德南岸仁隆段 212-1 地號旁坑溝整治工程 | 苗栗縣頭屋鄉 | 打樁編柵、乾砌石排水溝 | 可作為乾砌石排水之生態友善優良案例。 |

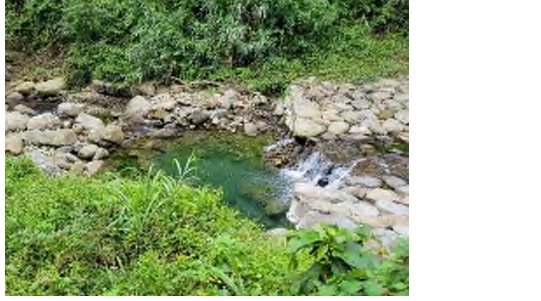
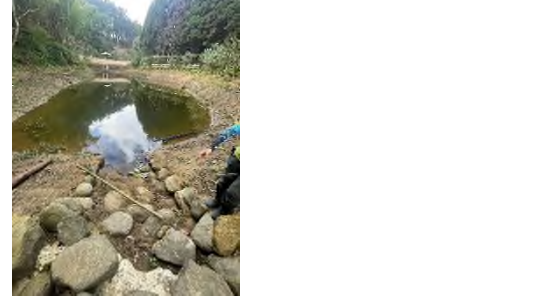
| <p>於河道中漿砌鋪排塊石，因自然營力作用，倒致鋪排塊石斷裂形成縱向落差<br/>(太和村 D017 下方野溪整治工程) (2024.10.17 拍攝)</p> | <p>山區截水入流至滯洪池的排水道，因自然營力作用，倒致鋪排塊石混凝土毀損，形成縱向落差<br/>(雲嶺之丘滯洪農塘改善工程) (2024.10.17 拍攝)</p> |

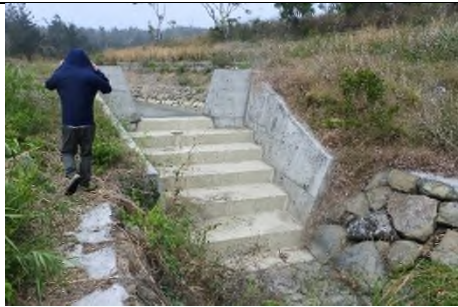
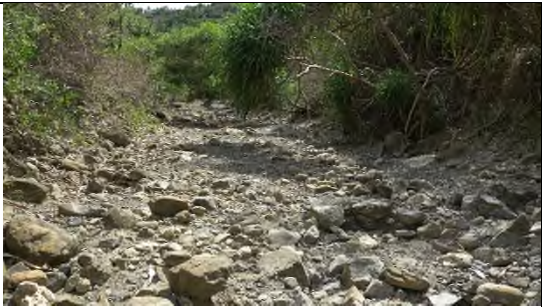
| <p>畜試所恆春分所滯洪農塘改善工程，既有跌水工，缺乏蓄水之區域，僅中大型哺乳動物可通行，對兩棲類或水域生物仍為不友善環境(2025.02.11 拍攝)</p> | <p>出火橋下游野溪整治三期工程，上游未整治段，以自然邊坡為主，無工程結構物。口訪當地民眾，有山林競技腳踏車活動，會針對野溪邊坡森林進行擾動，如砍伐林投等喬木，以利車輛通行。(2025.02.11 拍攝)</p> |
| <p>出火橋下游野溪整治三期工程設置有木牌樁基礎，現況良好無毀損，也未造成橫向阻隔。(2025.02.11 拍攝)</p> | <p>出火橋下游野溪整治二期工程支流作為本案之生物通道，並鋪設有混凝土結構物，支流與主流口落差約 1 公尺，生物通道是否能發揮其功能仍有待確認。(2025.02.11 拍攝)</p> |
| <p>咕佬石淨水池，高度約 2 公尺，但因坡頂和砌石孔隙提供植生生長和覆蓋，又加上咕佬石表面粗糙，判斷未有生態議題。(2025.02.11 拍攝)</p> | <p>畜試所恆春分所滯洪農塘改善工程，以咕佬石設置排水溝，咕佬石表面粗糙，提供生物多藏與攀爬孔隙。(2025.02.11 拍攝)</p> |

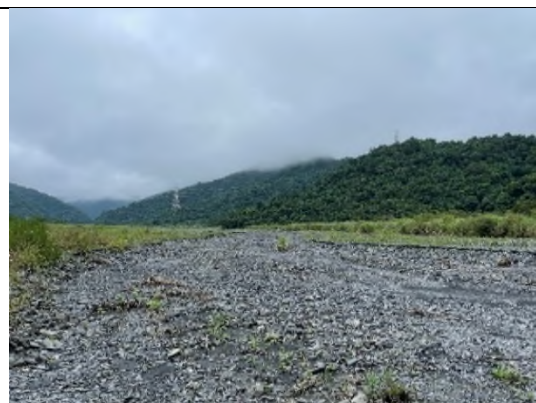
打狗溪溪床環境照  
2022.05.27 拍攝

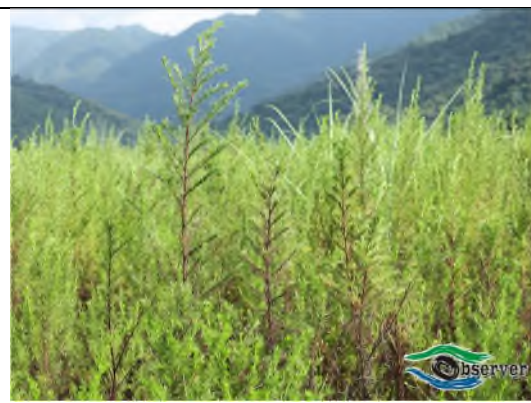
打狗溪溪床優勢物種-茵陳蒿  
2022.05.27 拍攝

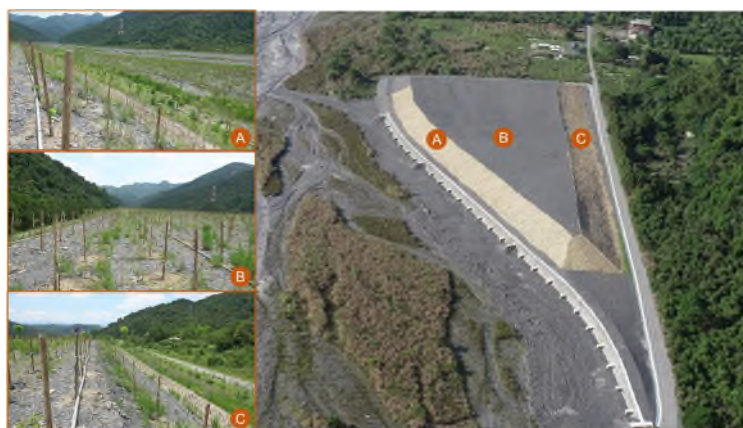
圖 4.3.2-2 打狗溪濱溪植生現況

依據「打狗溪野溪清疏工程」工程資料和現況顯示，工區植樹面積約 0.5 公頃，約有 1000 株樹苗，物種分別有：茄冬、光臘樹、九芎、山芙蓉、紅淡比和相思樹。本計畫於 2024 年 5 月 7 日現場勘查，80%的植栽高度尚未超過 1 公尺(圖 4.3.2-2)，針對栽植範圍劃設 3 區 5 公尺\*20 公尺之樣區(圖 4.3.2-3)，樣區採投影覆蓋度(Braun-Blanquet)調查法(劉崇瑞和蘇鴻傑，1983；陳玉峰和黃增泉，1986；蘇鴻傑和劉靜榆，2004)進行覆蓋度(coverage)及群聚度(sociability)的評估。本計畫於計劃期間安排一次空照紀錄，紀錄工區範圍正攝影像。

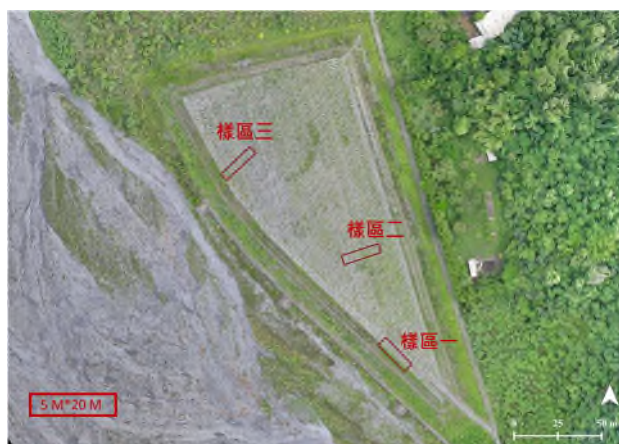
圖 4.3.2-3 打狗溪植被調查樣區規劃

(正射影像底圖為本計畫 113.9.24 拍攝)

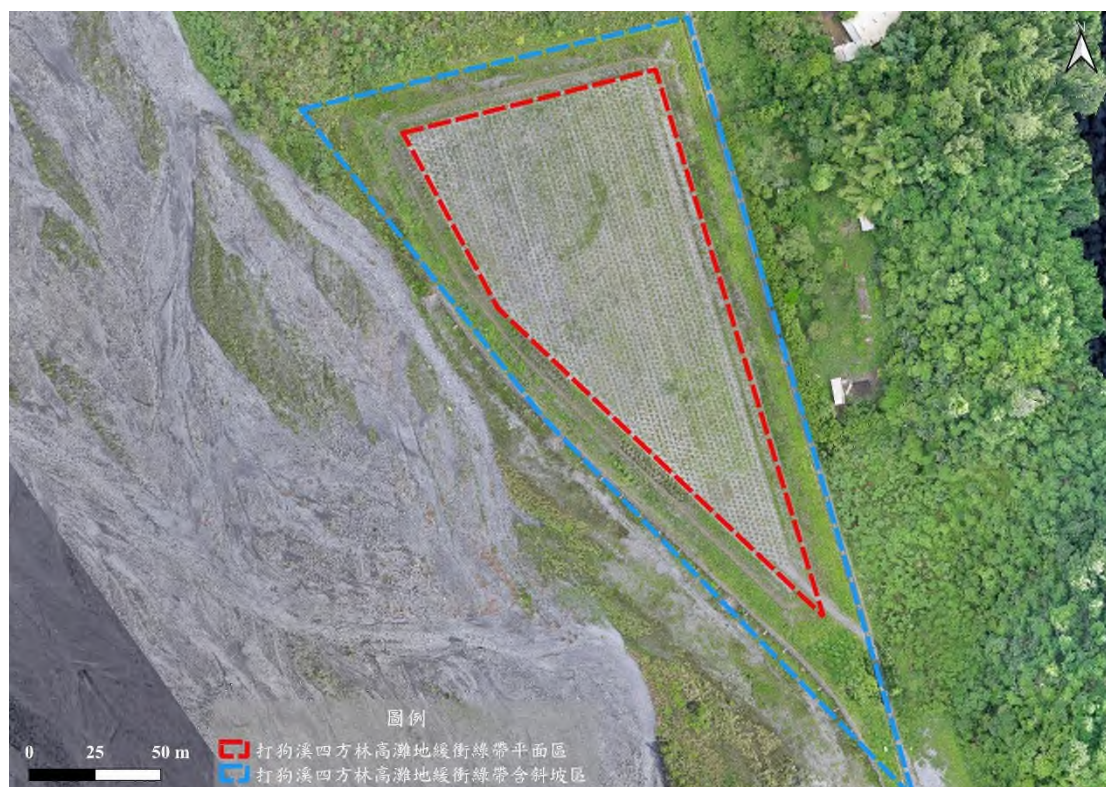
圖 4.3.2-5 打狗溪緩衝綠帶工程範圍與周遭區域正射影像

影像正射化及相關品質檢核之作業係利用開源的 WebODM (<https://github.com/OpenDroneMap/WebODM>) 軟體進行，以雲端服務預設之高解析度 (lightening high resolution) 模式進行演算，產出點雲、地表數值模型與正射影像 (orthophoto) 等三種類型的資料。本次空拍作業獲得正射影像之覆蓋面積、航高、地表像元距離(GSD)、影像尺寸等資料如表 4.3.2-10 所示，正射影像如圖 4.3.2-5 所示。

由正射影像可見，打狗溪緩衝綠帶工程種植苗木位置清晰可見，其中東半側區域植生情形較西半側略佳，然各種植苗木位置間區域大多仍裸露、土石底質尚未被覆蓋，僅局部小區域有植被覆蓋範圍相連，且平面區植生情形明顯較斜坡區為差。

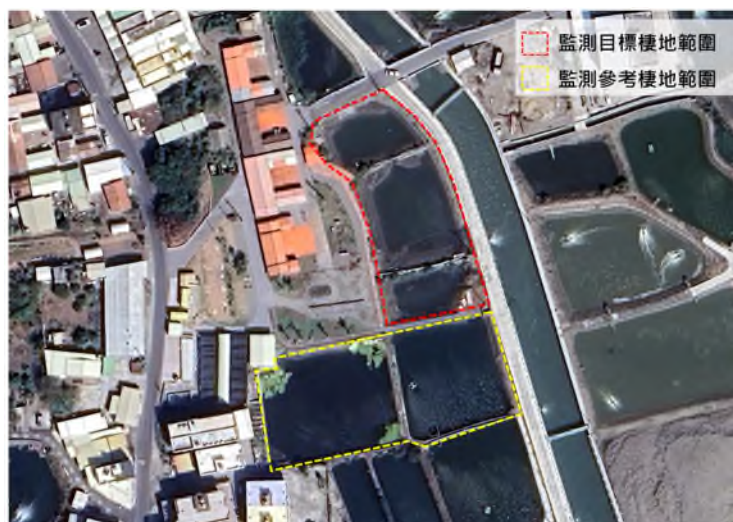
圖 4.3.3-1 新港青創基地環境改善二期工程友善措施成效追蹤評估樣區設置示意圖

調查範圍皆以工程主要施作之水域棲地範圍為主，並選取鄰近工程未擾動之濕地做為施工前生態狀況之參考樣區，並也能作為工程範圍完工後恢復狀況之對照參考。兩樣區之位置可參考圖 4.3.3-1。兩樣區之棲地環境現況可參考圖 4.3.3-2。

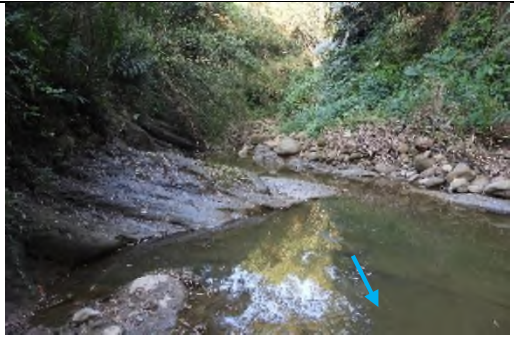
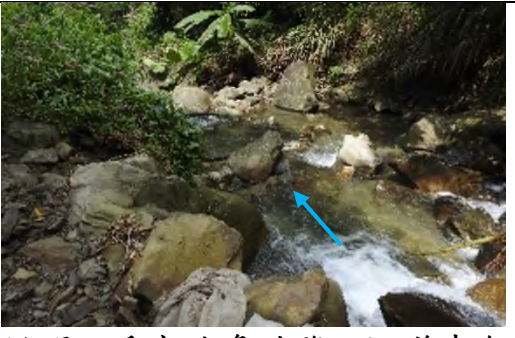
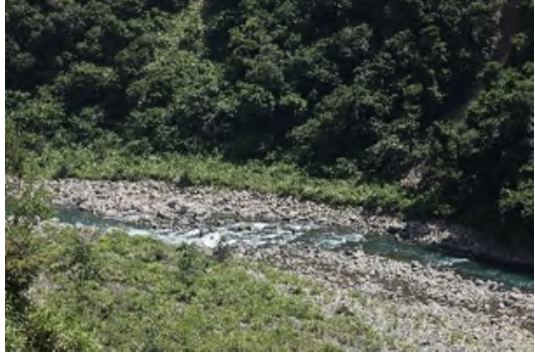
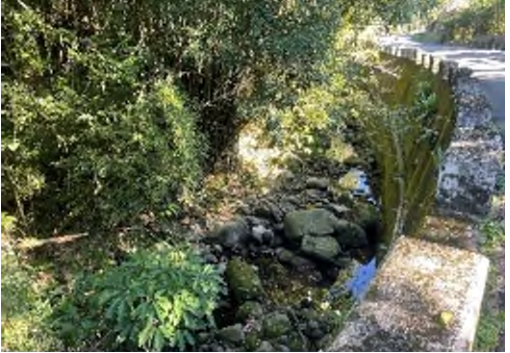
表 4.4-1 環境良好之野溪棲地態樣

| <p>說明：溪床具軟頁岩與礫石，河道中無結構物。</p> | <p>說明：溪床陡多跌降，河道中無結構物。</p> |
| <p>說明：沖積河谷，有明顯的河階地，河道中無結構物。</p> | <p>說明：河道僅單側有結構物，溪流林蔭提供良好的遮蔽度。</p> |

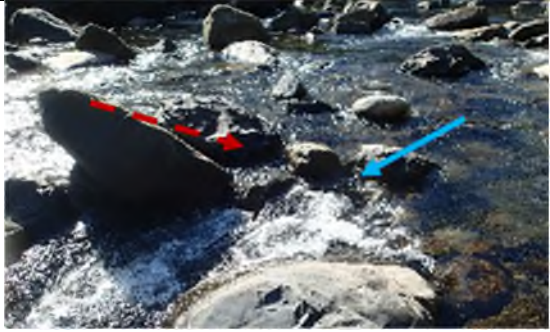
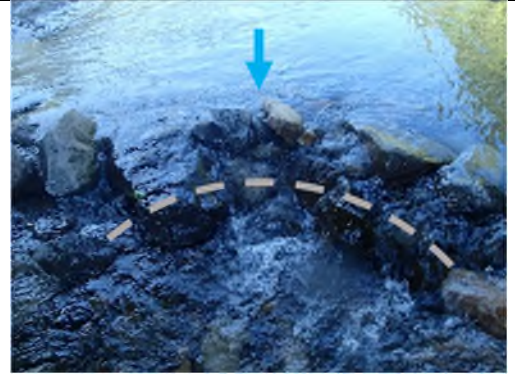
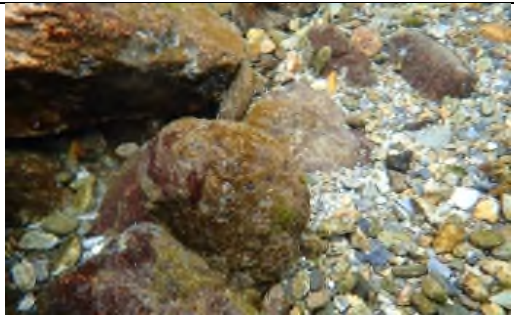
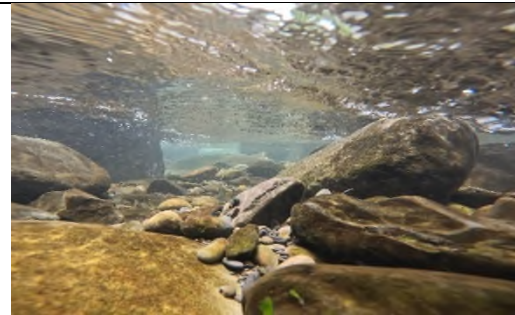
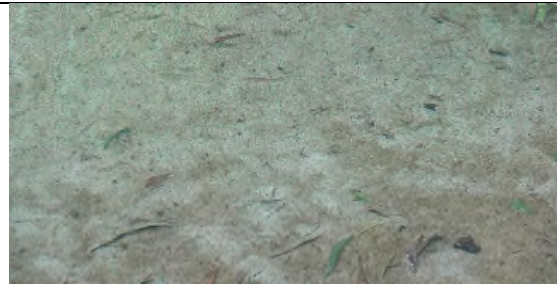
表 4.4-2 野溪棲地關鍵單元

| <p>說明：溪流中的塊石呈現叩首狀態，代表溪床趨於穩定石頭叩首方向如紅色虛線箭頭。</p> | <p>說明：溪流中有大小塊石排列成拱形結構。</p> |
| <p>說明：以 30-50 公分礫石為主，</p> | <p>說明：溪流中多塊石，包鰻度</p> |

且有細粒徑的泥砂分布，河床包埋度<10%。

說明：底質以 1 公分以下的砂石為主，留意濾食性生物。

低，塊石間的縫隙是許多生物棲息利用的空間。

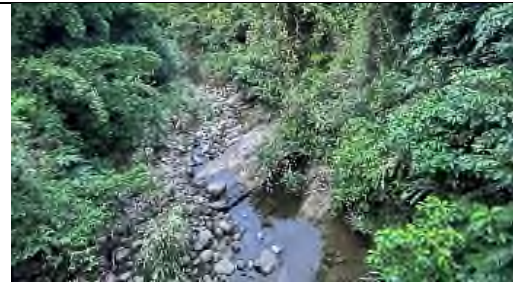
說明：底質以大面積的岩盤結構和卵石構成，溪床穩定。

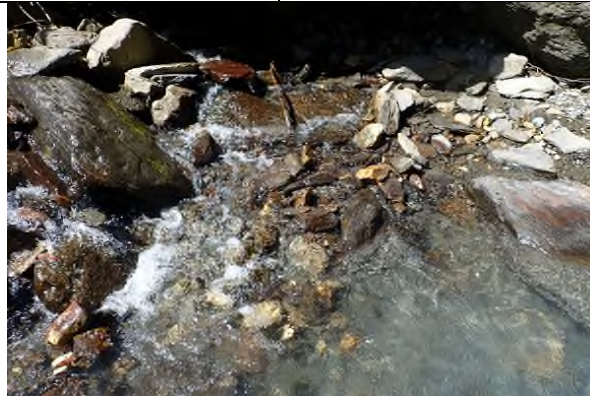
說明：溪流山溝匯流處，流量小，因而常在匯口有易鬆動的小徑料源，成為甲殼類及底棲型魚類或部分水生昆蟲喜歡躲藏處。應避免置換成不可動的固定基質。

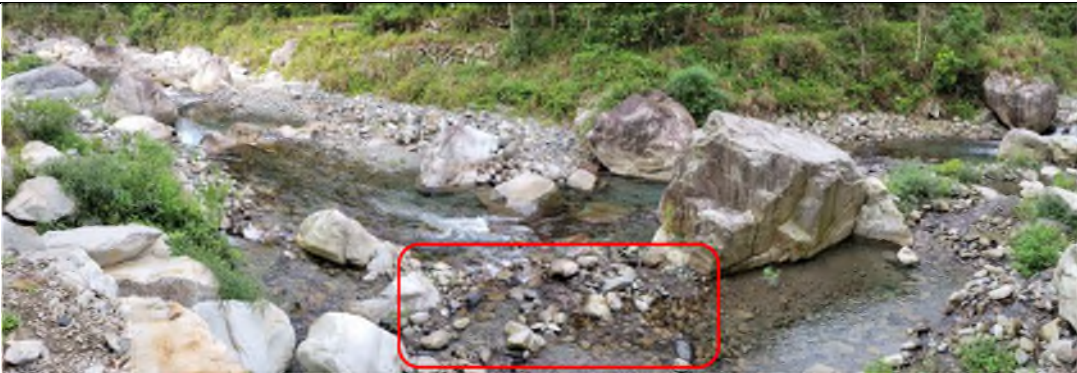
較寬河道常有高低流路，為流量變化下的結果，也提供流量變化下生物可以調整利用的棲地。此差異及其成因應被保留，合流端的鬆動粒料也勿刻意清除。

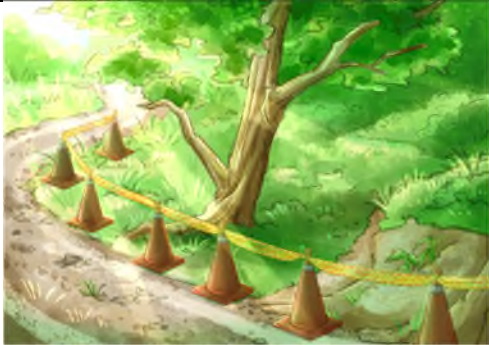
| <p>五色鳥彩圖</p> | <p>主題：迴避示意圖<br/>說明：施工便道迴避既有大樹</p> |

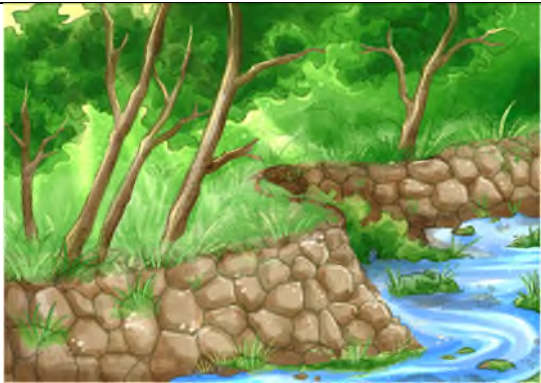
| <p>主題：縮小示意圖<br/>說明：砌石護岸所有開挖，護岸頂端喬木保留</p> | <p>主題：減輕示意圖<br/>說明：施作生物通道，以減輕棲地破碎化</p> |

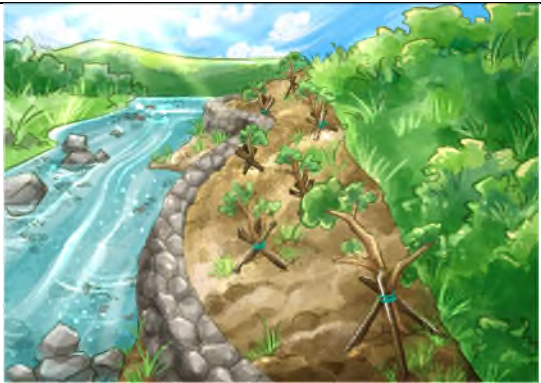
| <p>主題：補償示意圖<br/>說明：栽植喬木，加速植被恢復，作為補償措施。</p> | <p>主題：自然解方示意圖<br/>說明：農村水保署自然解方政策推動，含韌性坡地、水砂溢淹之示意。</p> |
