114 年多元遙測影像整合建置與增值服務  
應用計畫

2025 Integration and processing of multi-  
source remote sensing imagery and value-  
added service/application project

農業部農村發展及水土保持署 編印

中華民國 114 年 12 月

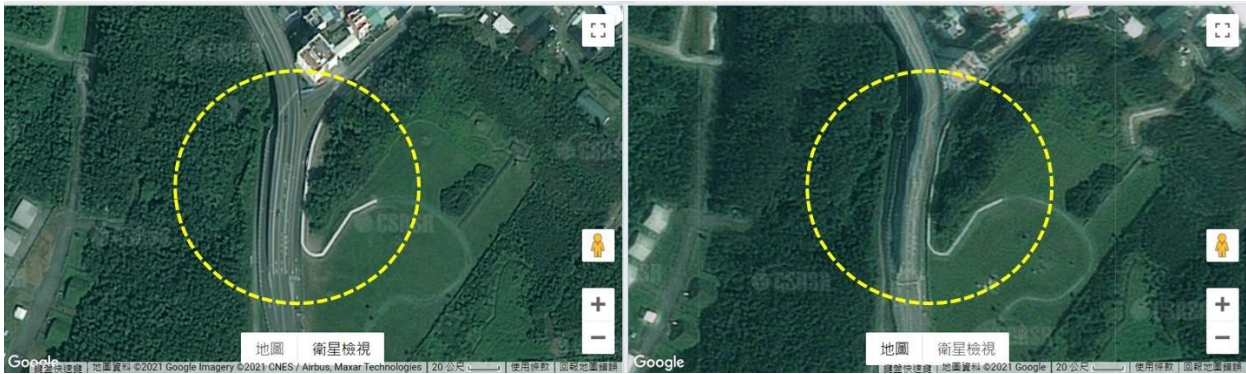
**圖 2-5 2018 年花蓮地震，七星潭大橋災前(左)及災後(右)，橋面有明顯錯動與斷裂**

超高解析度衛星影像強化了衛星影像應用的廣度與深度，其以俯視方式進行宏觀的地面觀察，以及不受地形阻隔的優勢，所拍攝的影像提供豐富的資訊，有助於政府決策上的參考、學術界的研究、產業界的應用，及增進社會大眾對居住環境的了解。圖 2-5 案例是花蓮地震所造成的橋面明顯錯動與斷裂(資料來源：中大太遙「重大災害資訊平臺」)。2018 年 2 月 6 日，花蓮縣近海(花蓮縣政府北偏東方 18.3 公里)發生芮氏規模 ML6.0 之地震，花蓮市及宜蘭南澳皆觀測到 7 級震度。圖 2-5 中所拍攝之超高解析度衛星影像(Pléiades 影像)可作為輔助工具，其影像解析度為 50 公分。由於執行單位必須快速並準確地規劃出適當的地震探測位置，避免影響地質敏感區域，使用高解析度衛星影像著實減少實地調查的時間與費用，同時也加速該計畫的執行。

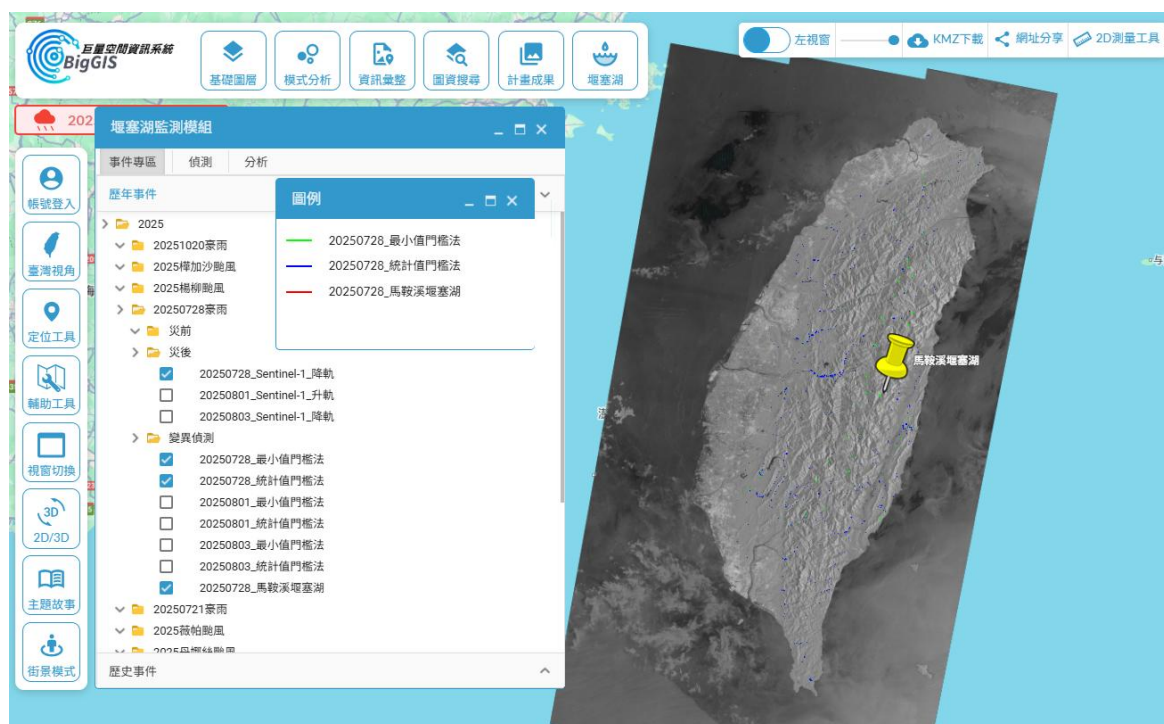
農村水保署於災害發生後立即開始緊急應變程序，以 2015 年 7 月至 2020 年 7 月五年間之 Sentinel-1 衛星影像的處理統計結果，作為最小值門檻法與統計值門檻法劃定水體範圍的門檻值，於獲取 7 月 28 日、8 月 1 日及 8 月 3 日 Sentinel-1 影像後進行影像偵測。自動偵測結果經人工判釋，未發現疑似堰塞湖形成之水體反應，相關圖層展示於巨量空間資訊系統，如圖 3-56、圖 3-57 及圖 3-58 所示。本次警戒事件處理之時間軸如圖 3-59 所示。

圖 3-56 2025 年 7 月 28 日拍攝之 Sentinel-1 影像透過最小值門檻法與統計值門檻法篩選之區域圖層展示於巨量空間資訊系統
