# 114 年土石流潛勢溪流調查評估與資料更新

## Field Investigation and Update of the Potential Debris Flow Torrents in 2025

農業部農村發展及水土保持署 編印

中華民國 114 年 12 月

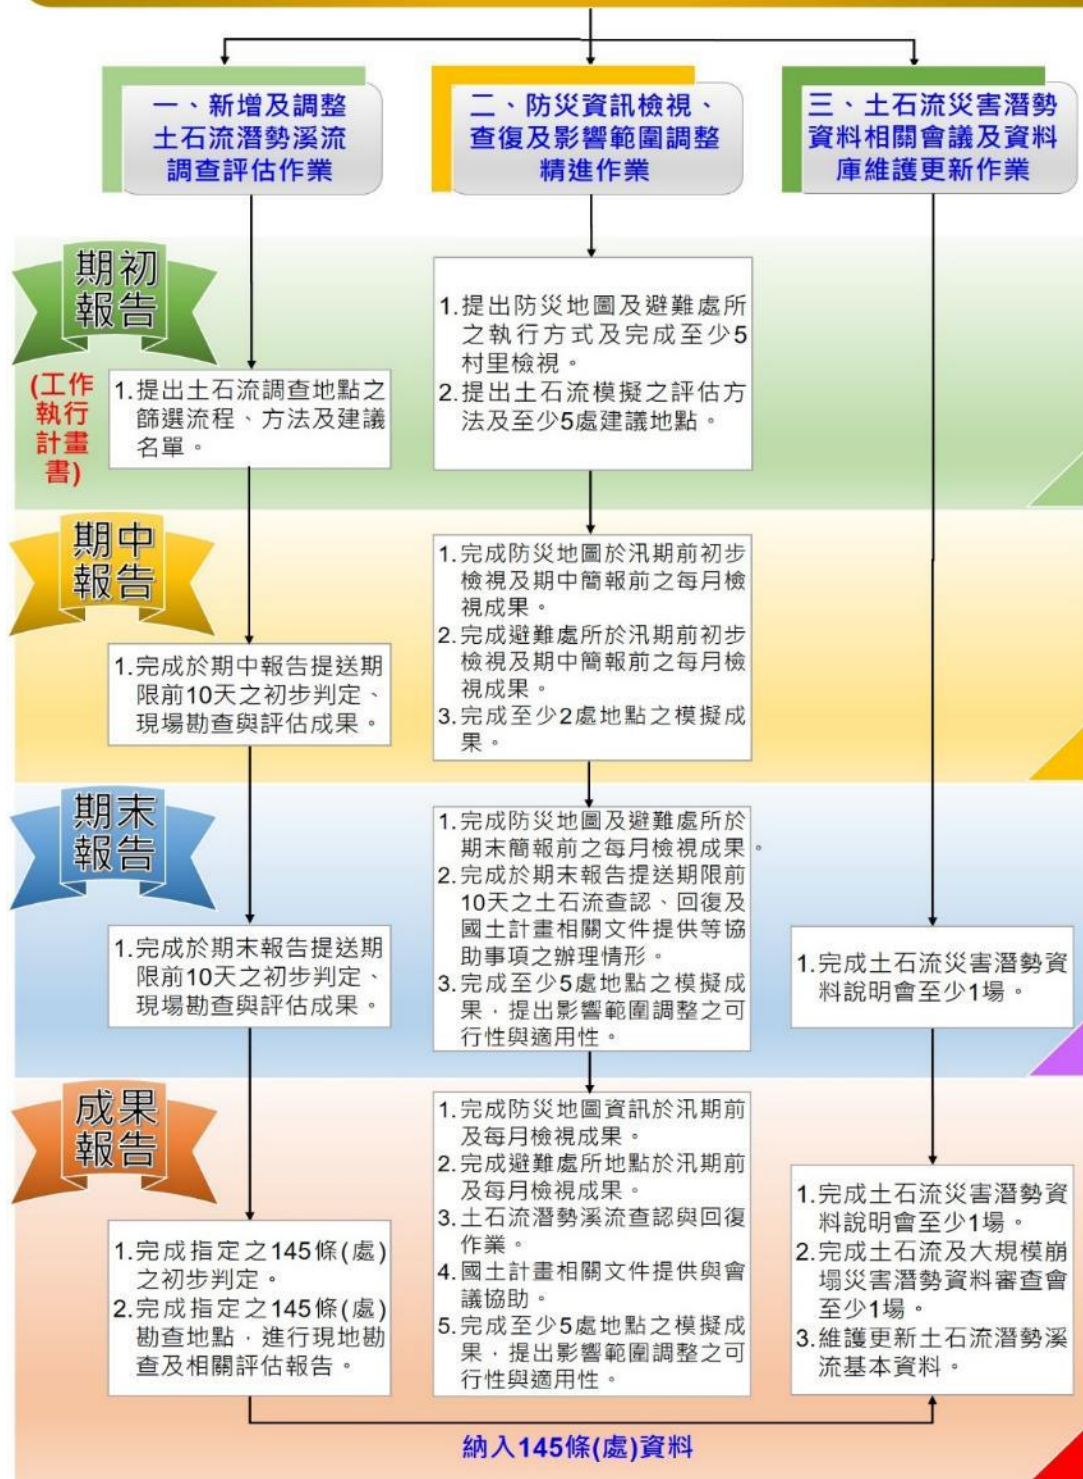
圖 1-3.1 本計畫工作項目執行流程

為符合以上工作項目需求及配合工作期程與範圍，本計畫製定工作架構流程圖，工作期程規劃包括：期初報告(工作執行計畫書)、期中報告、期末報告與成果報告。茲以各工作項目執行流程說明如圖 1-3.1 所示。

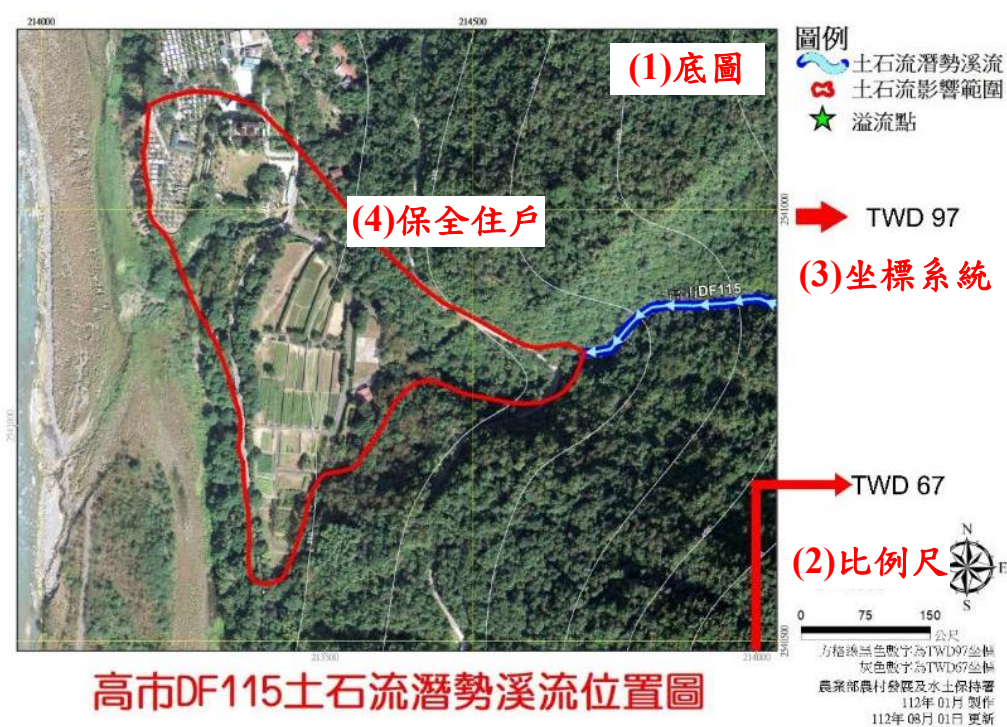
圖 2-5.2 土石流潛勢溪流位置圖版面配置

經整理上述製作原則後，土石流潛勢溪流位置圖版面配置如圖 2-5.2 所示。

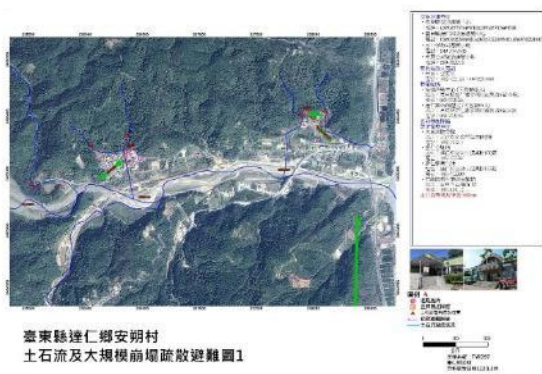
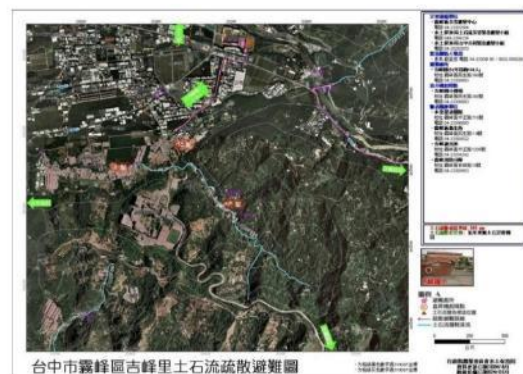
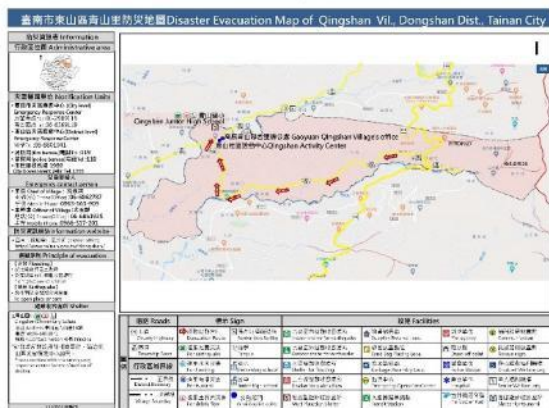
圖 3-1.3 土石流疏散避難圖之 4 種主要版本

(三) 內政部或其他機關指導各地方政府製作之土石流疏散避難圖，如圖 3-1.3(c)所示。

(四) 地方政府委託協力單位製作之土石流疏散避難圖，如圖 3-1.3(d)所示。

(a)農村水保署新版本(使用線上繪圖平台) (b)農村水保署舊版本(非使用線上編繪平台)

(c)內政部或其他機關版本 (d)地方政府委託協力單位製作版本

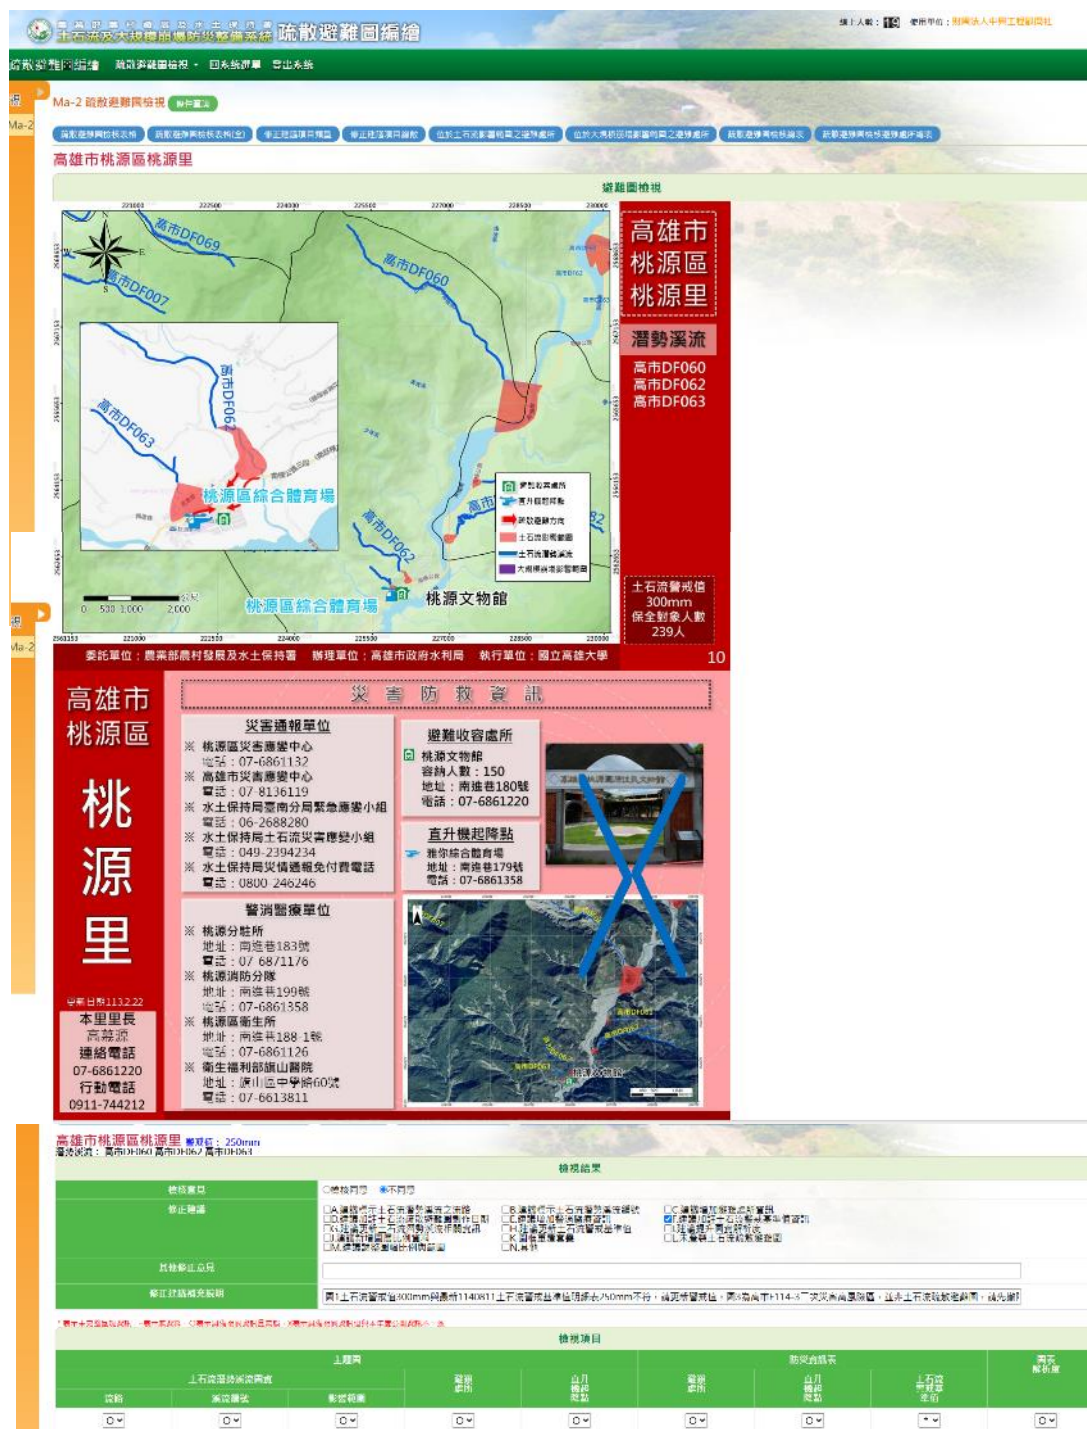
圖 3-1.5 土石流及大規模崩塌防災整備系統線上平台檢視土石流疏散避難圖之示意圖

本工作項目針對全臺地方政府建置之防災地圖資訊(至少包括 114 年公開之土石流潛勢溪流村里)，於農村水保署「土石流及大規模崩塌防災整備系統」線上平台進行土石流疏散避難圖檢視作業(如圖 3-1.5)。經檢視並提出相關修正建議後，由線上平台即時發送至地方政府防災業務承辦人員作為修正之參考，承辦人員接獲通知後可立即於「土石流及大規模崩塌防災整備系統」進行修正。本計畫彙整當月之修正建議及檢視成果表，可供農村水保署將檢視結果之「修正建議」，回饋至各直轄市、縣(市)政府，作為地方政府防災單位建議調整之參考，以提高土石流疏散避難圖之正確率。

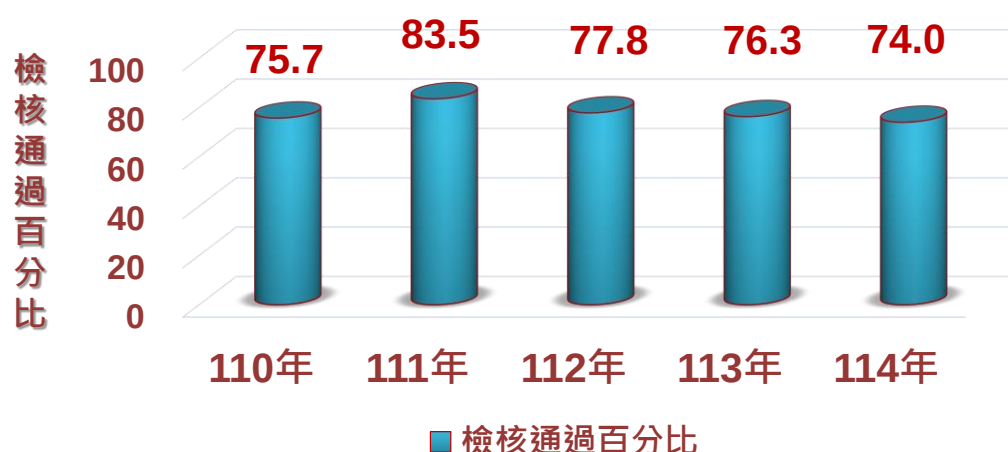
圖 3-1.11 汛期前之首次檢核通過百分比

考量地方政府防災業務承辦人員異動頻繁，且每年防汛期前均須重新產製當年度的疏散避難圖，以進行相關圖資檢視作業，爰此，已提供疏散避難圖「常見之錯誤樣態案例」，供地方政府防災業務承辦人員製作圖資參考，而透過本計畫避難圖檢視之建議，近年相關修正建議已逐漸減少，首次檢核通過約可達七成(如圖 3-1.11 所示)。本計畫依農村水保署需求，參考地方政府之修正建議製作疏散避難圖「自主檢查表」(如表 3-1.9 所示)，並提供地方政府防災業務承辦人員製作圖資之參考，冀能降低未來地方政府後續編繪疏散避難圖之錯誤率。

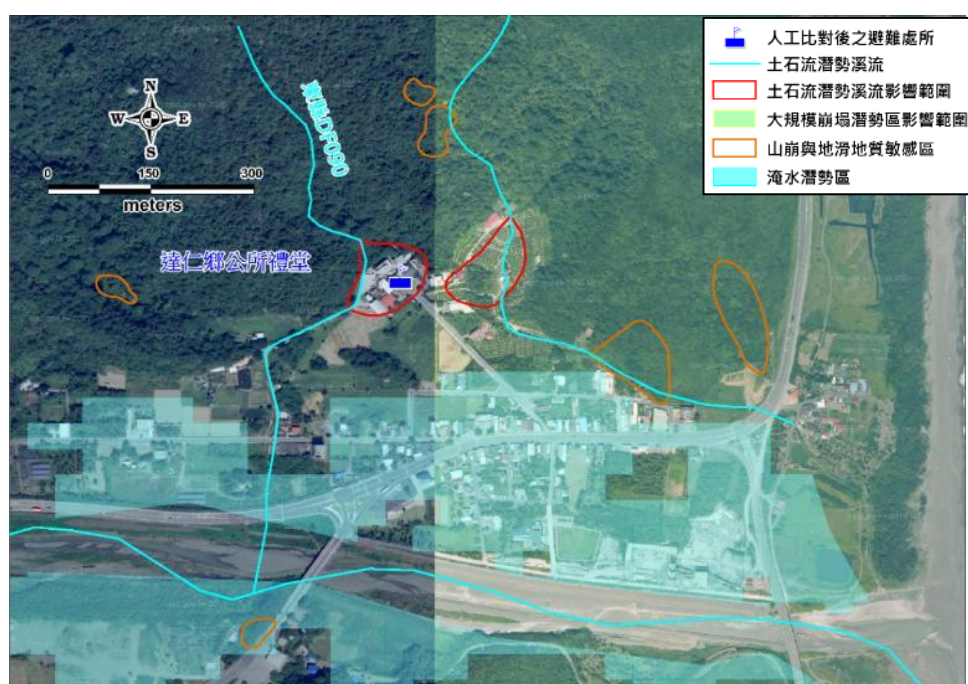
圖 3-2.3 比對後之避難處所與相關災害潛勢圖資套疊示意圖

| 縣市 | 鄉鎮市區 | 村里 | 避難處所名稱 | 避難處所地址 | 位於土石流潛勢溪流影響範圍(溪流編號) | 位於大規模崩塌潛勢區影響範圍(編號) | 位於山崩與地滑地質敏感區 | 位於淹水潛勢區 |
|---|---|---|---|---|---|---|---|---|
| 臺東縣 | 達仁鄉 | 安朔村 | 達仁鄉公所禮堂 | 臺東縣達仁鄉安朔村復興路9鄰14號 | 是(東縣DF090) | 否 | 否 | 否 |

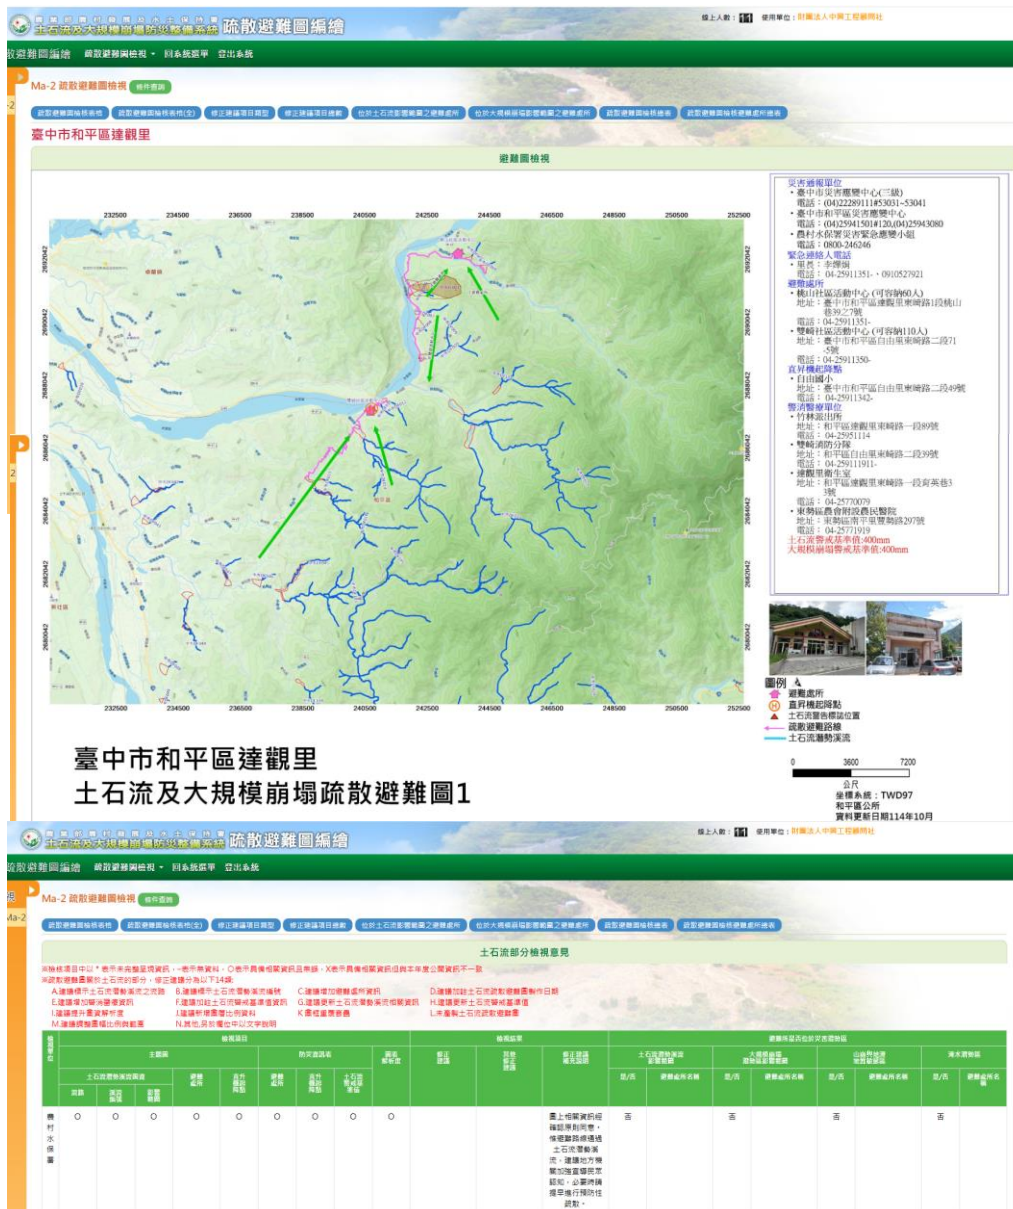
圖 3-2.4 「土石流及大規模崩塌防災整備系統」線上平台進行避難處所之檢視示意圖

本計畫依據前揭避難處所檢視流程，以各地方政府提交至農村水保署「土石流及大規模崩塌防災整備系統」之土石流疏散避難圖中填列之避難處所進行比對(如圖 3-2-4)，並套疊相關災害潛勢圖資，以確認避難處所是否位於土石流潛勢溪流影響範圍、大規模崩塌潛勢區影響範圍或其他災害潛勢區內。

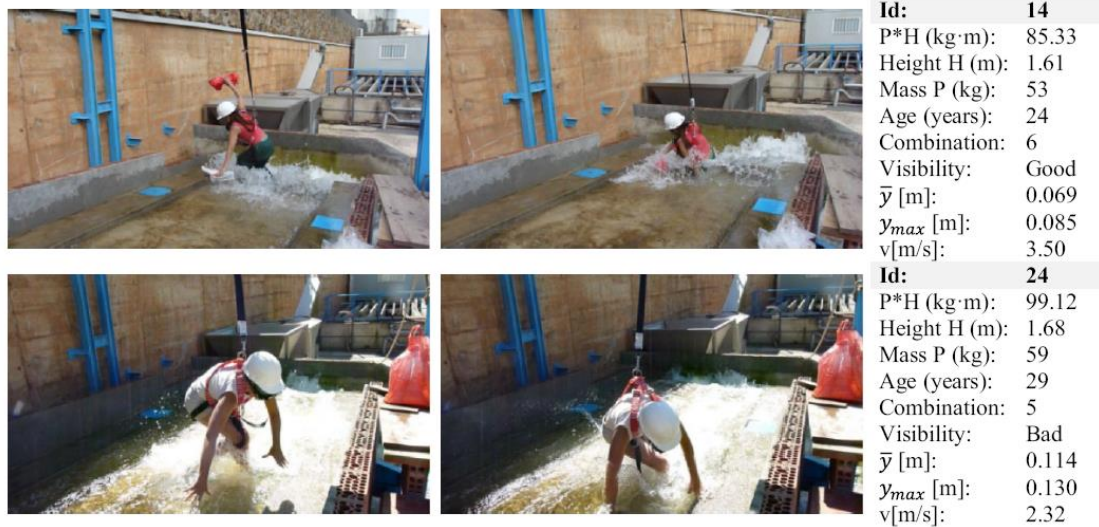
圖 3-5.14 真人於物理模型中測試穿越水流穩定性極限示意圖

Eduardo et al.(2016)為分析暴露於臨界水流下的行人環境的安全性和穩定性，以真人於物理模型中測試穿越水流穩定性極限，研究成果以淹水深度及流速乘積作為穩定性門檻值，研究成果顯示當水流速度達 1.5m/s、淹水深度 0.3m 即為不穩定(高風險)區(如圖 3-5.14 及圖 3-5.15)；另依據日本國土交通省(2017)出版之洪水浸水想定區域圖作成手冊(第 4 版)或各地方政府公開防災地圖 (以愛媛縣松山市綜合防災地圖為例)，亦以淹水深度作為災害損失之分級標準，以 0.3 公尺作為第一級之分級門檻(圖 3-5.16~圖 3-5.18)。而日本內閣府(2024)於受災害影響房屋之被害認定基準運用指針中，在計算房建物之損害程度時，則以 0.5 公尺、1 公尺等高度作為災損程度之分級標準(圖 3-5.19)。日本學者梅山芳春在綜合了淹水深度與住宅樓層類別後，提出 0.1 公尺、0.3 公尺至 5.0 公尺等高度之淹水深度所對應之垂直避難或水平避難建議矩陣(圖 3-5.20)，並建議淹水深度 0.3 公尺以下可免進行避難。另我國之「土石流及大規模崩塌災害救助種類及標準」(農業部，

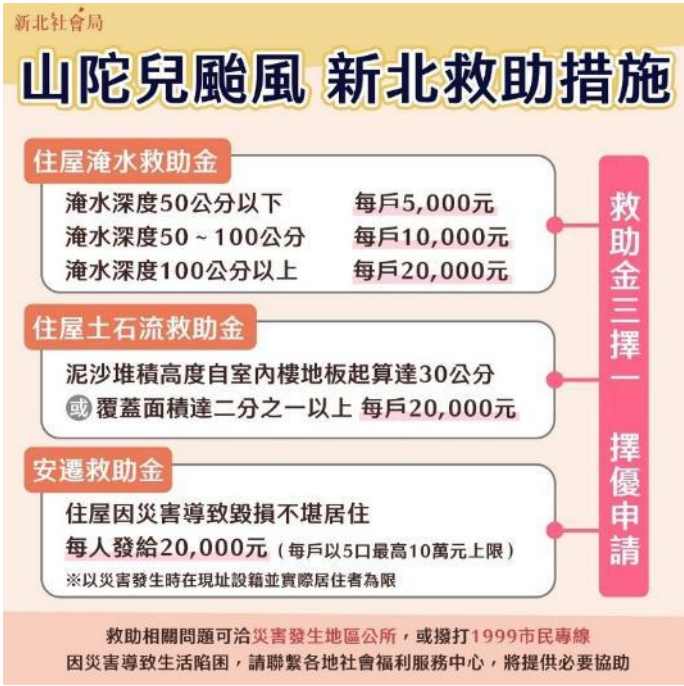
圖 3-5.21 住屋土石流救助金堆積深度標準

2022)中，規定住屋因土石入侵達 30 公分以上為受災救助認定之標準(圖 3-5.21)，故採用堆積深度作為土石流災害之界定門檻屬可行之應用方向。鑑此，本計畫初步規劃以土石流堆積 0.3 公尺、1 公尺深度進行分級，作為後續影響範圍精進作業參考。
