**農村水保署臺中分署轄區  
114 年度工程品質委託抽驗  
Agency of Rural Development and Soil  
and Water Conservation in Taichung,  
Branch the area 114 annual engineering  
quality the commissioned testing  
成果報告書**

執行單位：社團法人臺灣水土保持治理協會

執行期間：114 年 4 月 30 日至 115 年 2 月 27 日

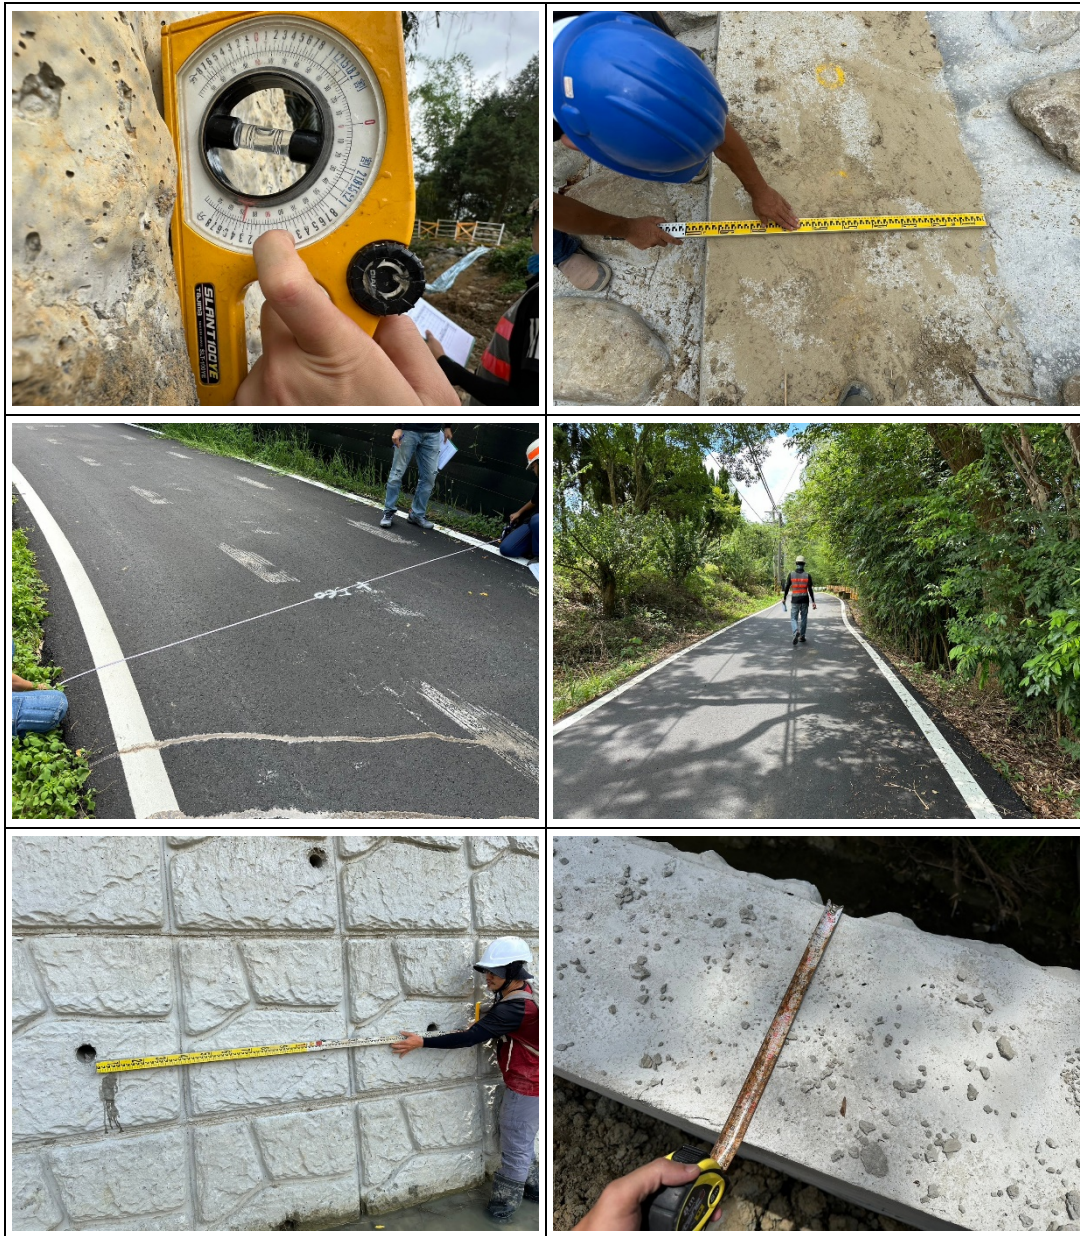
圖 2-11 構造物外觀尺寸量測

主要丈量對象為工區內不需開挖且裸露於立面上之混凝土構造物尺寸。例如，擋土牆(含護岸)之長度、高度、頂寬與斜率；河寬；固床工頂部厚度、寬度與斜率；埤塘、生態池池頂周長及不透水層厚度；棧道寬度、高度、長度；苗木植穴直徑及深度等；尚未完成構造物裸露之鋼筋號數、間距、搭接長與保護層等，有數據紀錄之詳細規格...等，圖 2-11 所示。

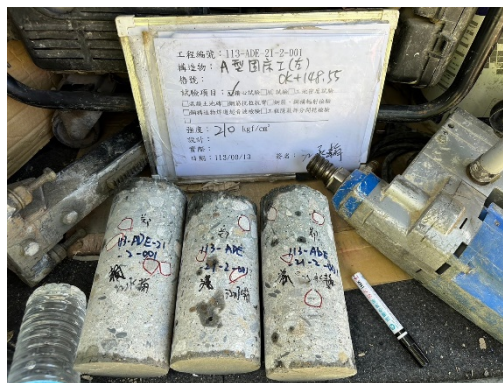
圖 2-13 鑽心抗壓試體標註

3.鑽心試體處理：混凝土試體經鑽心取得之後，應紀錄樁號拍照留存，並於試體上簽名填寫工程編號(圖 2-13)，並置於保護良好之試體架上(圖 2-14)，且應填寫工程抽驗鑽心試體抗壓試驗預計時間單，由承包廠商與抽驗單位各執一聯，以落實抗壓試驗程序之公開化，減少事後可能的紛爭或疑慮。

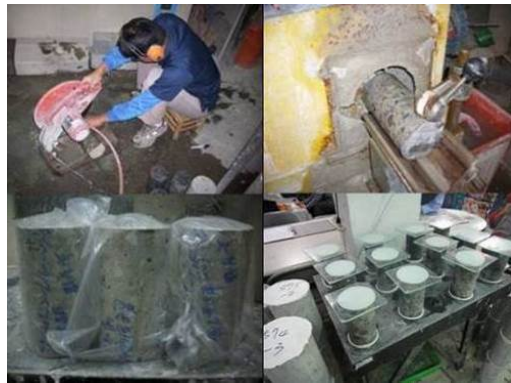
圖 2-15 混凝土試體室內試驗前置作業及養護情形

鑽心試體試驗依照 CNS1238 規定處理鑽心試體之切割、養

護、蓋平及試驗，均委由合格試驗室負責執行，於執行前並逐一通知各相關單位人員進行會壓，如圖 2-15 所示。

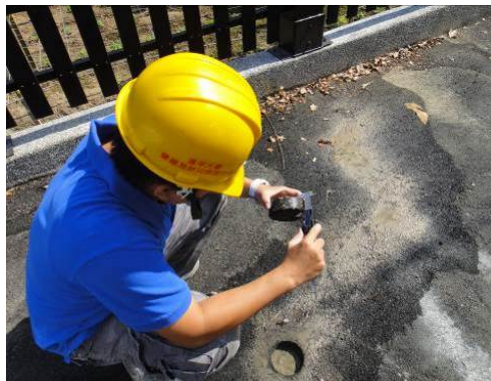
圖 2-16 瀝青混凝土厚度量測

- 1.瀝青厚度現場取樣方式為，利用計算機輸入總路長以 Rand 方式隨機取一樁號檢驗，取樣方式為橫斷面左右路邊靠內 50cm 及道路中心各取一顆，共三顆。
- 2.於現場取樣後先以游標卡尺量測厚度，如圖 2-16。再將取樣瀝青試體彌封送至 TAF 認證合格實驗室以體積法或十字量測法計算厚度，並出試驗報告。

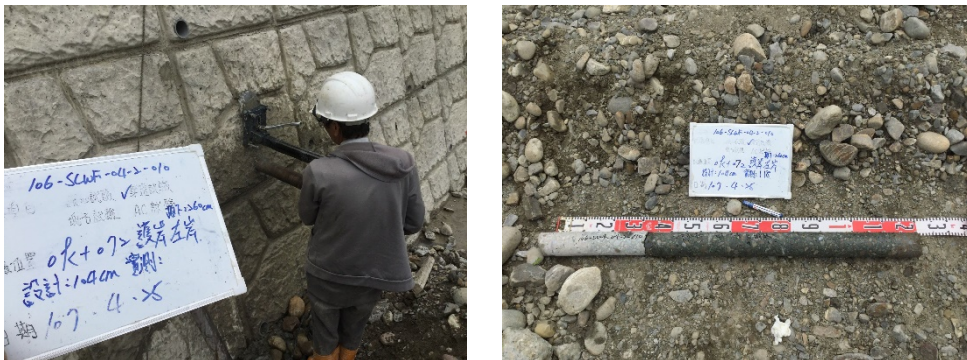
圖 2-17 構造物基礎厚度現場取樣及量測情形

本項檢測係針對構造物基礎厚度超過 1.0 公尺以上時，於適當位置施作鑽心穿透檢驗厚度，其鑽孔深度至少應達規定厚度以上。必須注意，本項檢測應採 5.0 公分鑽孔，穿透鑽心時鑽孔應維持水平，以保證取得實際厚度。圖 2-17 為現場取樣及量測情形。

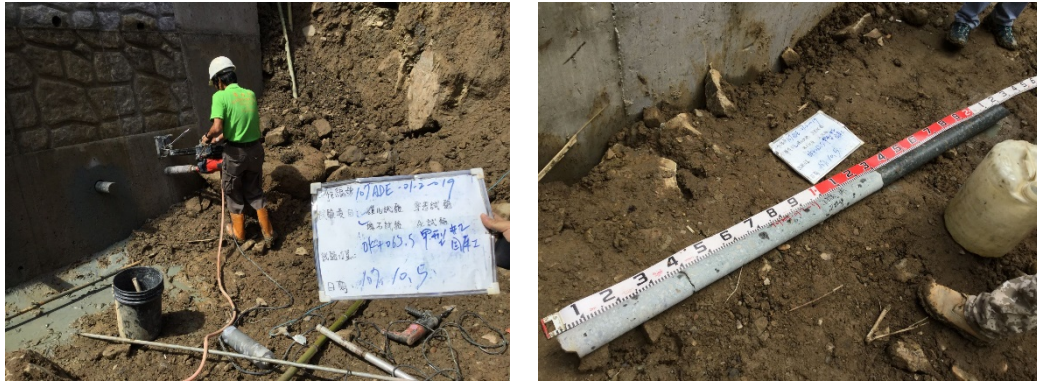
圖 2-18 混凝土構造物含塊(卵)石現場取樣及量測樣情形

混凝土構造物含塊(卵)石檢測係於適當位置實施鑽孔施測是否含塊石及卵石，其鑽孔深度至少 1.5 公尺，鑽孔直徑 7.5 公分。

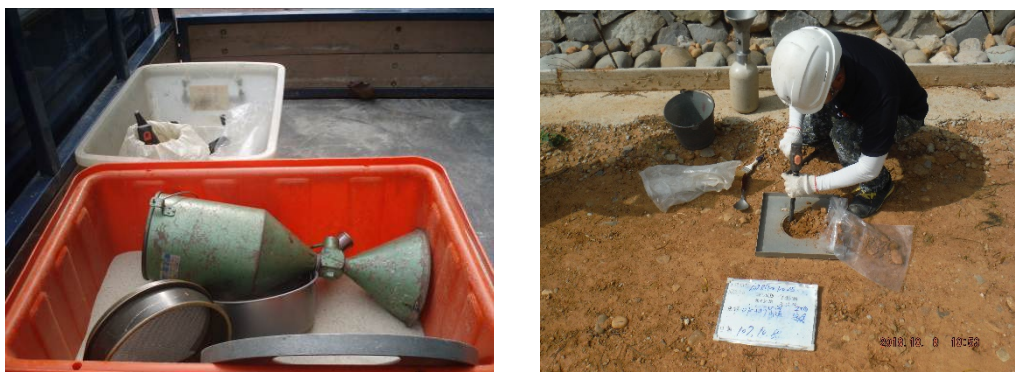
圖 2-19 砂錐儀及檢驗過程

(一)使用儀器：砂錐儀含底盤、標準砂、校準容器、磅秤、乾燥及其他設備(如烘箱或其他適當之烘乾設備，挖洞之小羊鎬、鐵鏟、鋼匙、254mm 平底鍋或其他適當之乾燥容器、附蓋之桶子、罐子、帆布袋或其他適用容器、小油漆刷、紀錄簿等)。

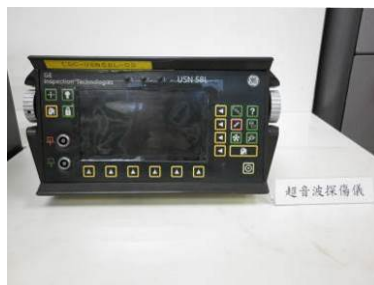
圖 2-20 探傷器 USN-58L

- 1.依「CNS 12618 鋼結構焊道超音波檢測法」，本項目適用於以超音波檢測母材厚度為 8 mm~200 mm（含）開槽滲透銲接之肥粒鐵系鋼結構銲道，承受靜態力或動態力之鋼結構物。
- 2.超音波檢測之範圍及位置由現場教授或技師選擇。
- 3.使用儀器：
  - (1)探傷器：USK-7D，如圖 2-20 所示。

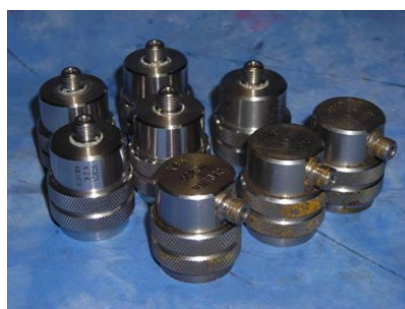
圖 2-21 直束換能器 KGK 2C20N

(2)直束換能器：日本 KGK 2C20N，如圖 2-21 所示。

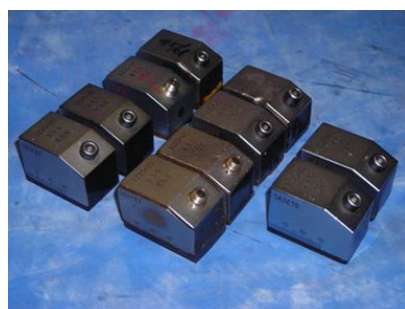
圖 2-22 斜束換能器 KGK 2Z20N

(3)斜束換能器：日本 KGK 2Z20N，如圖 2-22 所示。

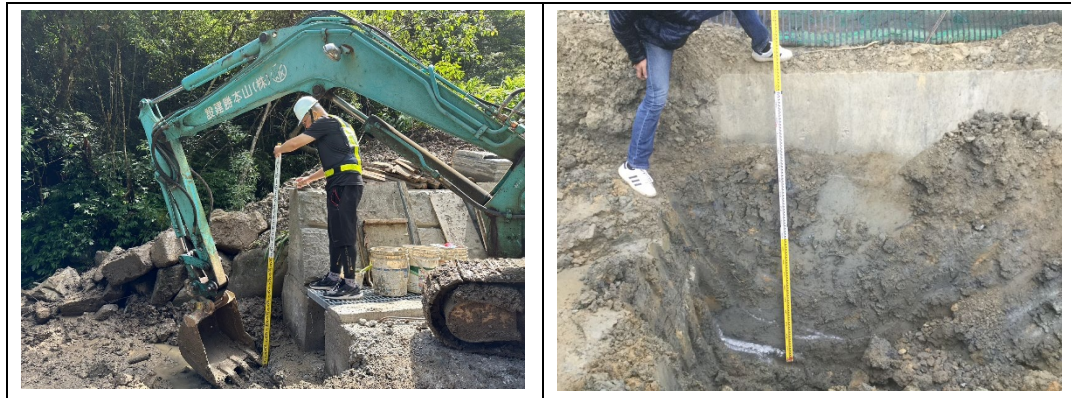
圖 2-29 隱蔽部分開挖檢驗

為避免廠商於隱蔽基礎處未依設計圖施工，故農村發展及水土保持署著重於隱蔽部分開挖檢驗，當辦理圈選工程抽驗或農村發展及水土保持署臨時指定之工程抽驗時，工程執行單位配合準備開挖機具針對工程隱蔽部分進行開挖檢驗，計 12 件。(如圖 2-28 所示)

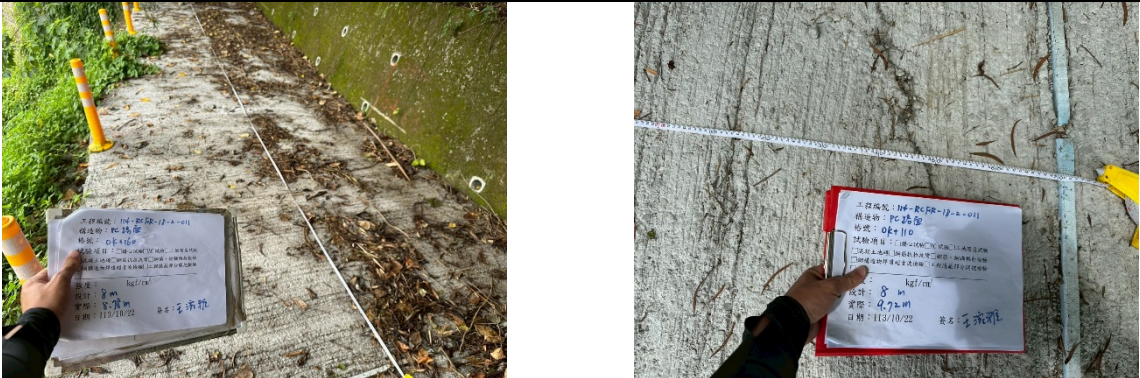
| 工程名稱 | 結構物(樁號) | 量測內容 | 設計尺寸 | 實測尺寸 | 合格與否 | 備註 |
|---|---|---|---|---|---|---|
| 大湖鄉義和村 15、16 鄰社區農路及排水改善工程 | 0K+058<br>0K+110<br>0K+160 | PC 路面鋪設伸縮縫間距 | 8 m | 9.62 m<br>9.72 m<br>8.78 m | 不合格 | 混凝土構造物尺寸高度大於 5m 者為 5cm。 |
| <p>0K+058、0K+110、0K+160 PC 路面鋪設伸縮縫間距(設計 &gt; 8 m，實際 9.62 m、9.72 m、8.78 m)</p> | | | | | | |

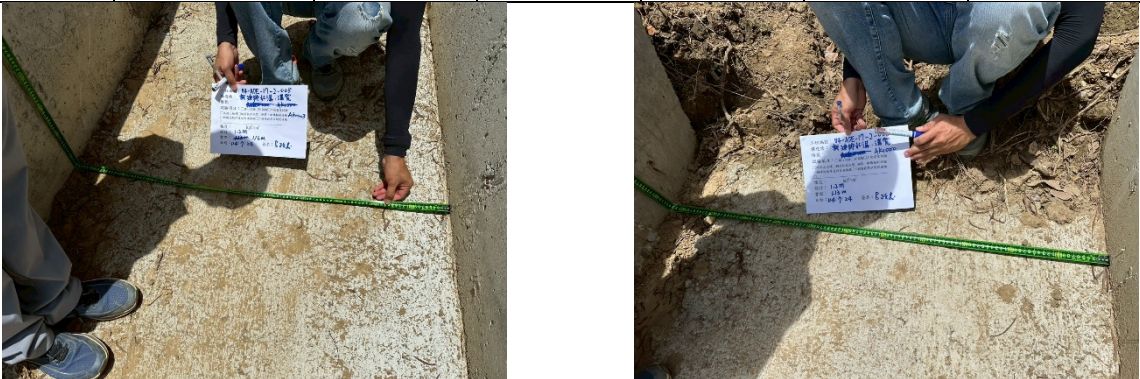
| 工程名稱 | 結構物(樁號) | 量測內容 | 設計尺寸 | 實測尺寸 | 合格與否 | 備註 |
|---|---|---|---|---|---|---|
| 西湖鄉龍洞村 3 鄰坑溝整治工程 | AK+000 | 排水溝底寬 | 120cm | 116cm | 不合格 | 混凝土構造物尺寸高度大於 1m 者為 1cm。 |
| <p>AK+000 排水溝底寬(設計 120 cm，實際 116cm)</p> | | | | | | |

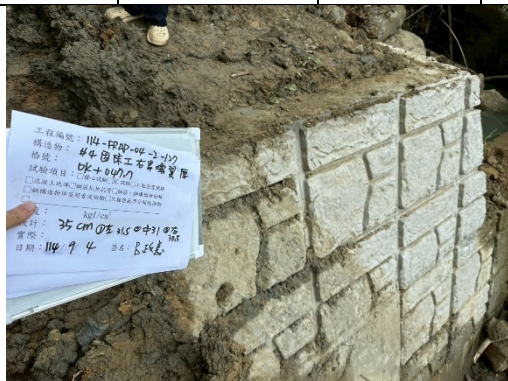
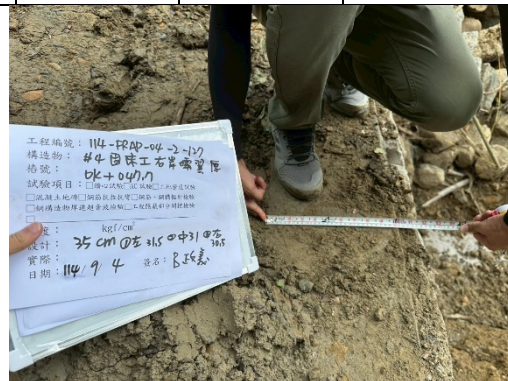
| 工程名稱 | 結構物<br>(樁號) | 量測內容 | 設計尺寸 | 實測尺寸 | 合格與否 | 備註 |
|---|---|---|---|---|---|---|
| 南江村 17 鄰<br>野溪整治工程 | 0K+047.7 | #4 固床<br>工(右翼) | 35cm | 30.5cm<br>31cm<br>31.5cm | 不合格 | 寬(厚)度未達 1m<br>者為 1cm |

0K+047.7 #4 固床工(右翼) 頂厚設計 35cm；實際 30.5 cm、31 cm、31.5cm

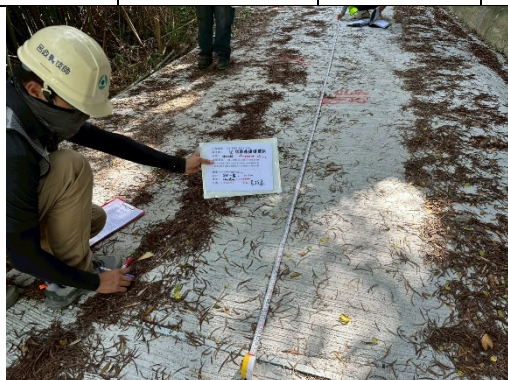
| 工程名稱 | 結構物<br>(樁號) | 量測內容 | 設計尺寸 | 實測尺寸 | 合格與否 | 備註 |
|---|---|---|---|---|---|---|
| 通霄鎮福興里<br>8 鄰農路改善<br>工程 | 0K+268<br>0K+256.5<br>0K+222 | PC 路面<br>鋪設伸縮<br>縫間距 | 小於 8m | 15.15m<br>10.12m<br>10.5 m | 不合格 | 混凝土構造物尺<br>寸高度大於 5m<br>者為 5cm。 |

PC 路面鋪設伸縮縫間距設計小於 8m；實際值 15.15 m、10.12 m、10.5 m

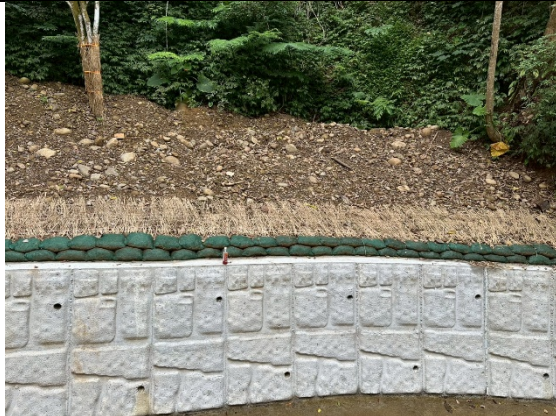
於 209 件完成施工品質查驗成果得知，最多是稻草蓆方向錯誤，其次鐵絲、鐵線、螺桿未清除，應將稻草蓆鋪設方向要求加入設計圖說以利施工廠商於現場施作正確性；另施作工應要求確實剪除餘料，遇有外觀缺失情形即以農村發展及水土保持署所編印『水土保持施工品質常見缺失及矯正預防手冊』。

| 稻草蓆方向錯誤 | 螺桿未清除 |

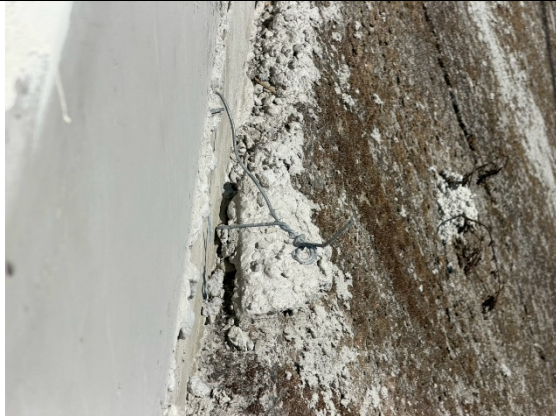
| 鐵絲未清除 | 蜂窩、空洞 |

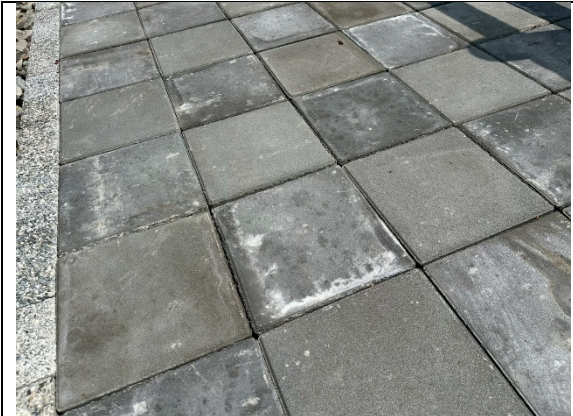
於 31 件完成施工品質查驗成果得知，相關臺中分署轄區缺失中程開立缺失，多屬材料接縫與填縫不確實，遇有外觀缺失情形即以農村發展及水土保持署所編印『水土保持施工品質常見缺失及矯正預防手冊』。

| <p>步道高壓磚未填縫細砂</p> | <p>蜂窩其內涵雜物</p> |
