# 114年土砂災害空間資訊蒐集判釋與變遷分析

委託機關：農業部農村發展及水土保持署減災監測組

受託單位/設計監造單位：鉅星數位科技股份有限公司

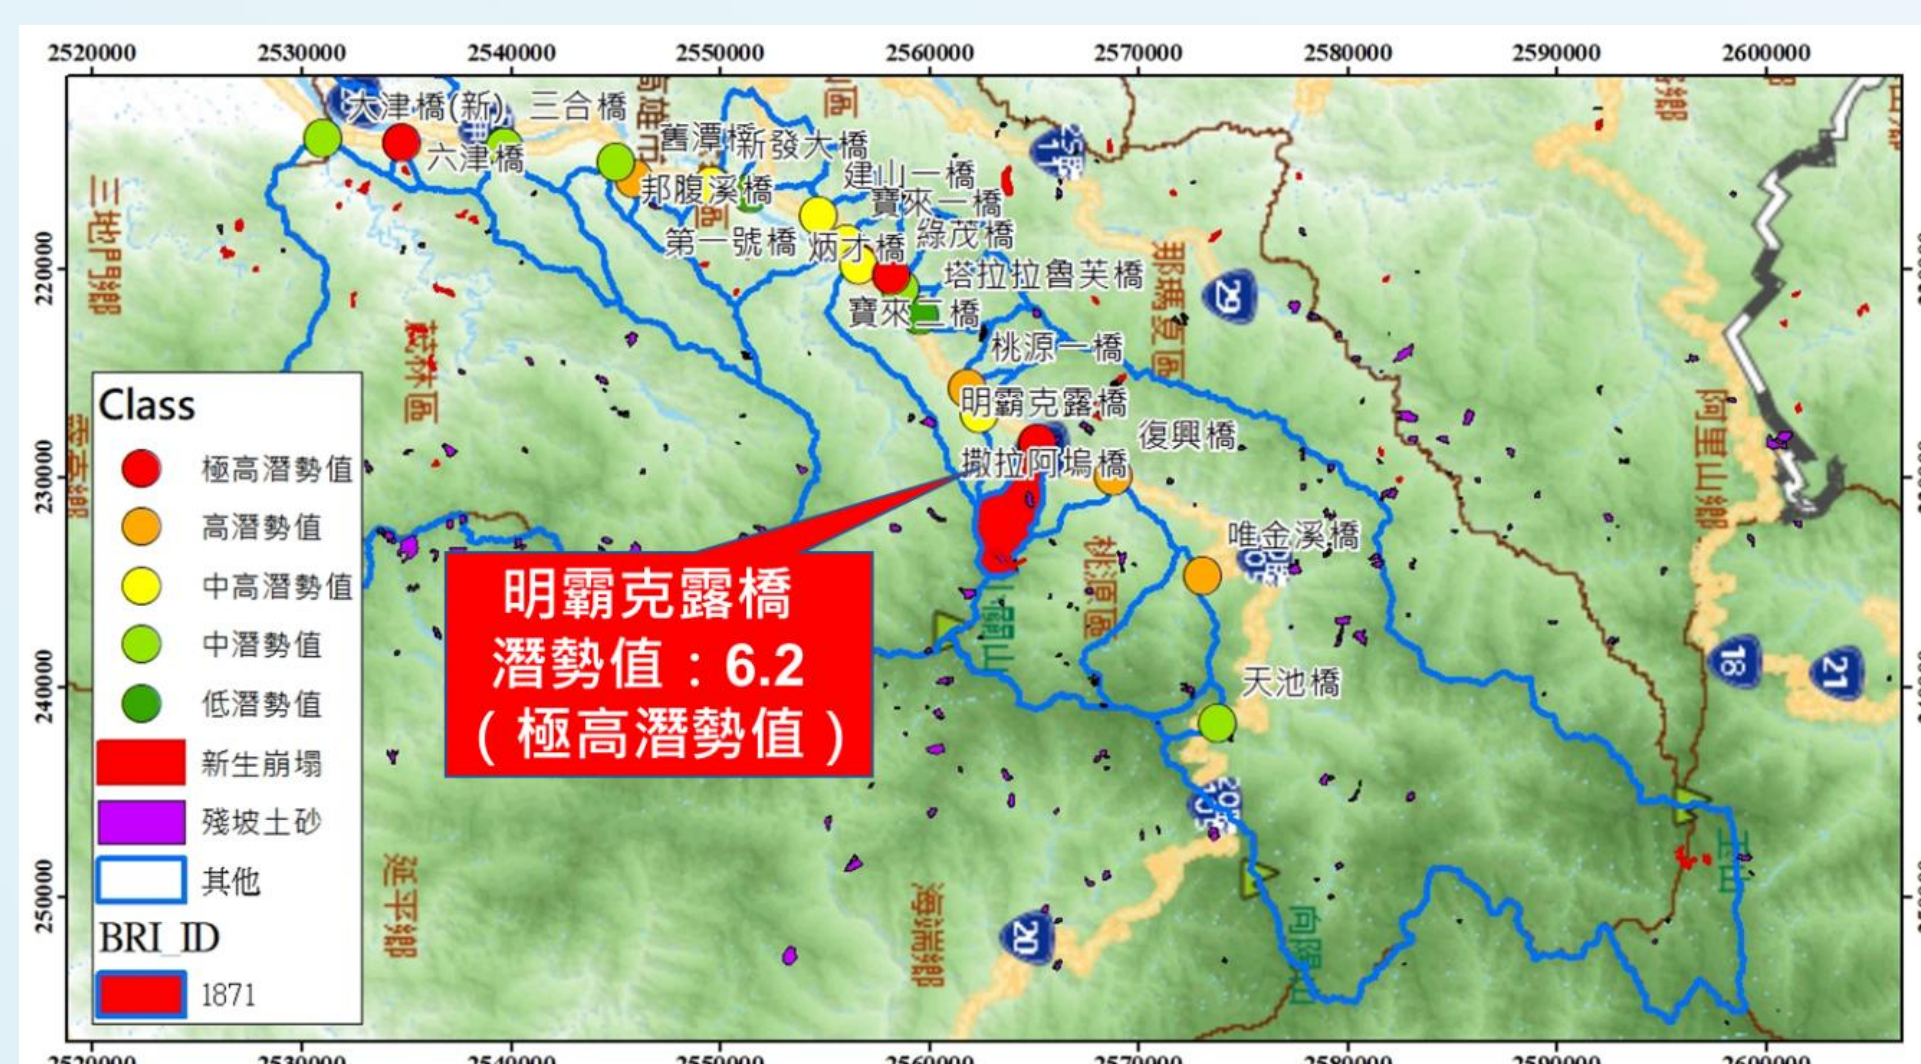
- 藉由分析過去崩塌區域之動態變化情形，再年度全島崩落地目錄與全臺不安定土砂集水區範圍圖等相關圖資，集水區地文條件，研擬集水區不安定土砂風險潛勢評估法。建立年度全臺不安定土砂集水區潛勢圖，以有效而快速方式，評估大區域範圍之崩塌潛勢概況，提高防減災能力，作為緊急應變時的決策依據。
