# 114年多元遙測影像整合建置與加值服務應用計畫

## 建置多元遙測影像整合署內圖資提供申請申購

## 應用多元遙測影像提升災中堰塞湖判釋效率

委託機關：農業部農村發展及水土保持署減災監測組  
受託單位/設計監造單位：鉅星數位科技股份有限公司  
執行期間/開工起迄：114年2月 - 114年12月

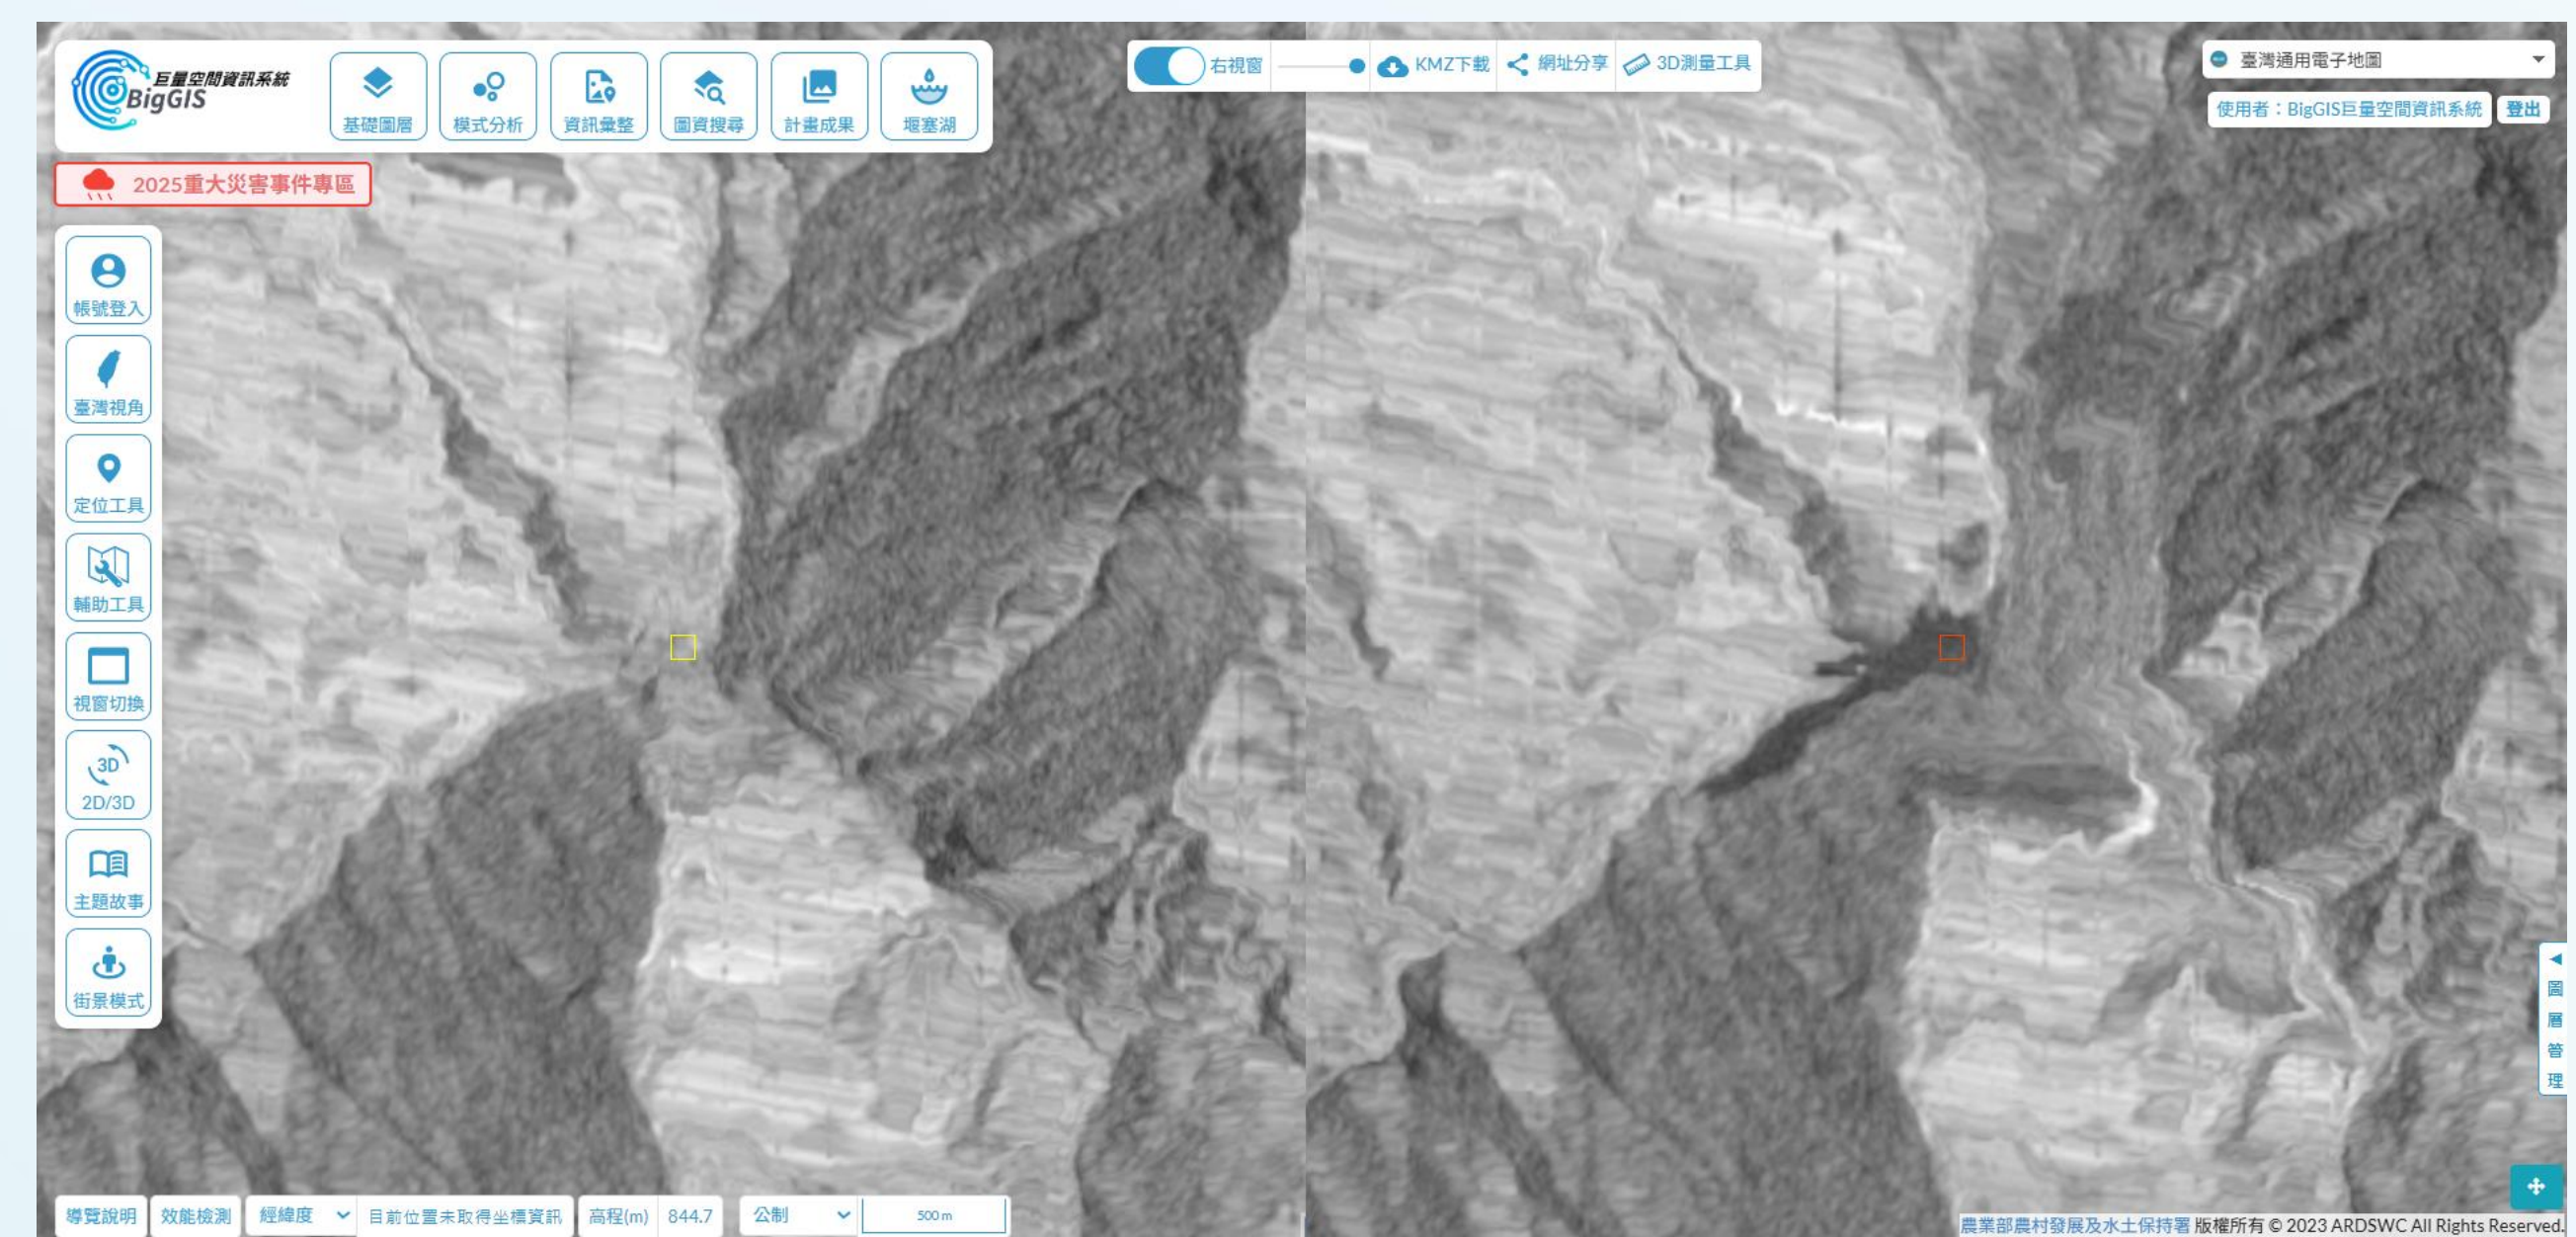
馬太鞍溪堰塞湖形成前後的Sentinel-1衛星影像，拍攝日期分別為2025年7月16日及7月28日
