# 114年港口溪集水區調適策略推動檢討與監測及龜丹溪上游集水區調適策略規劃

港口溪集水區調適策略推動檢討與監測

## 龜丹溪上游集水區調適策略推動

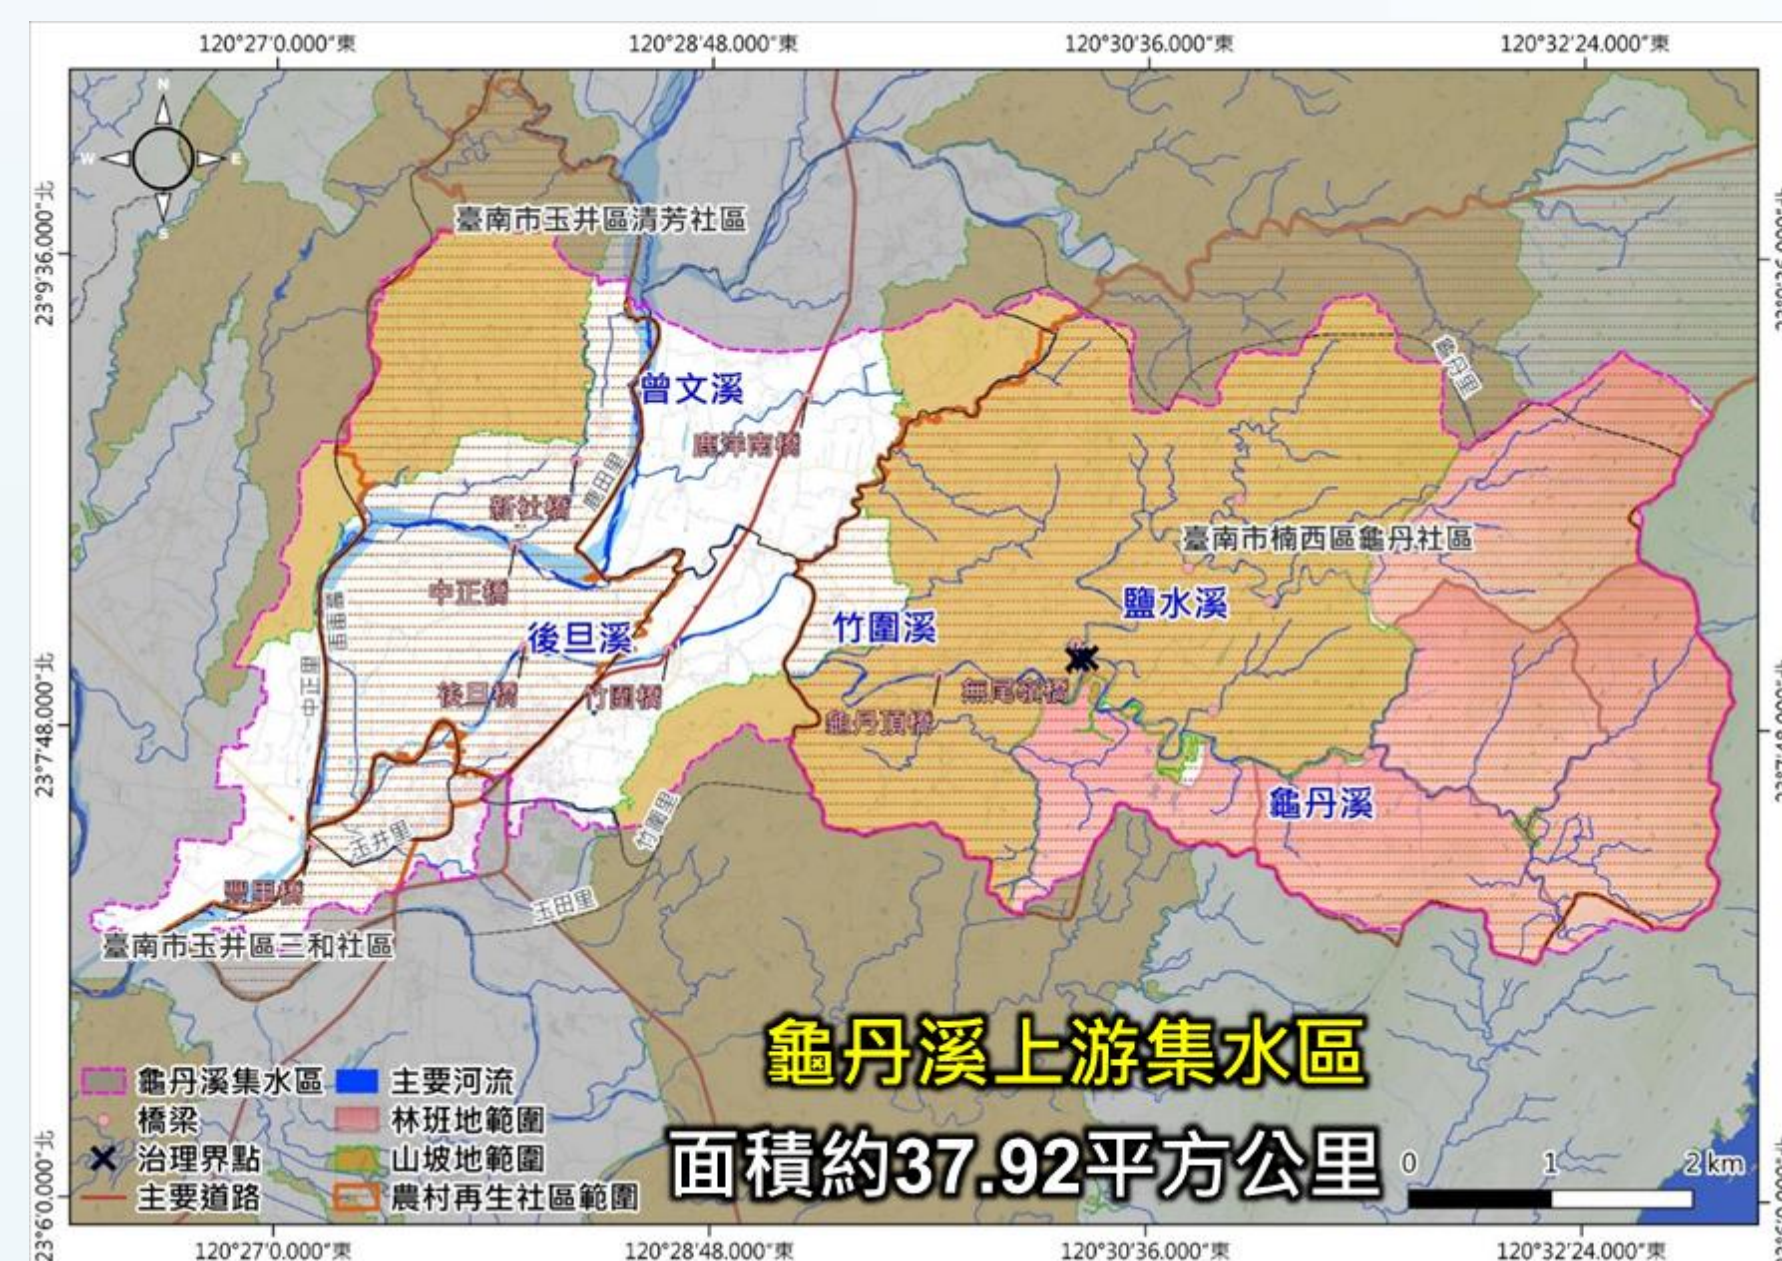
- ◆本計畫進行自主水域生態調查顯示，港口溪為多種洄游性水域生物的重要棲地。蝦蟹類因具攀附能力強之特性，能穿越構造物進行洄游，受阻程度相對較低；然而，魚類中僅有如花鰻鱺等體型較大且能短暫離水活動之物種可順利洄游，顯示一般魚類族群之縱向移動仍受限制，河川縱向廊道的串聯仍有改善空間。後續改善工程中需考量河川廊道的串聯性與棲地多樣性，採用自然工法進行調整，例如利用現有石塊或拆除後之構造物，營造具多樣性與動態性的水域棲地環境，將有助於恢復河川自然流況並提升水生生物的洄游機會。
