# 113-114年度花蓮縣鹽寮及賀田山 潛在大規模崩塌調查監測計畫

### 花蓮縣-壽豐鄉-D001(鹽寮)、花蓮縣-壽豐鄉-T006(賀田山)大規模崩塌潛勢區調查總圖

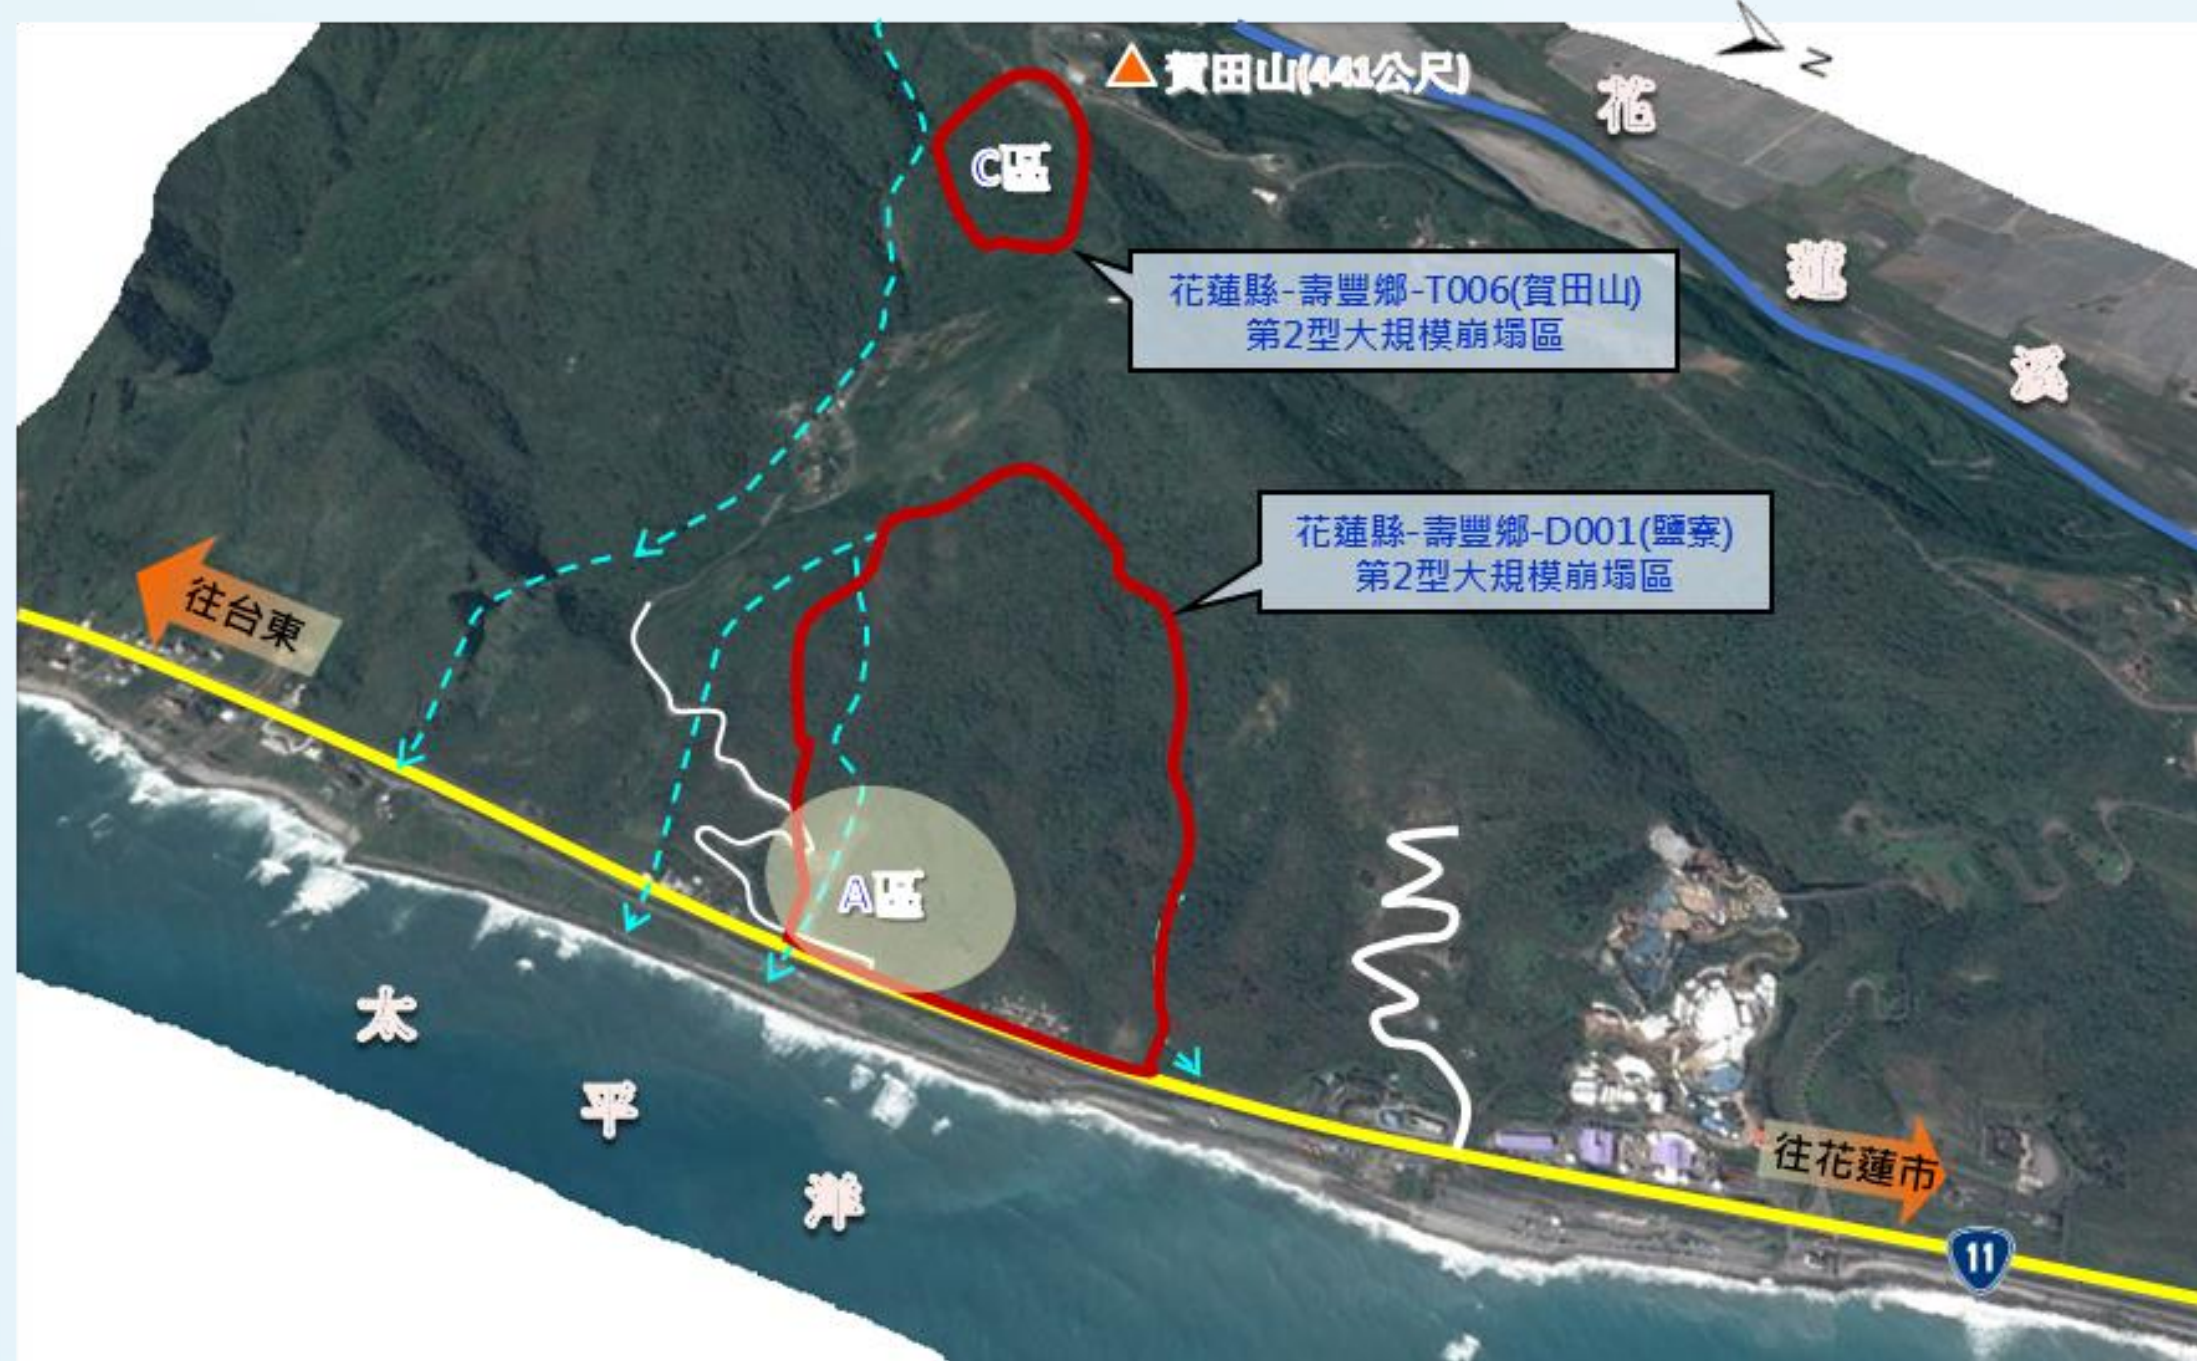
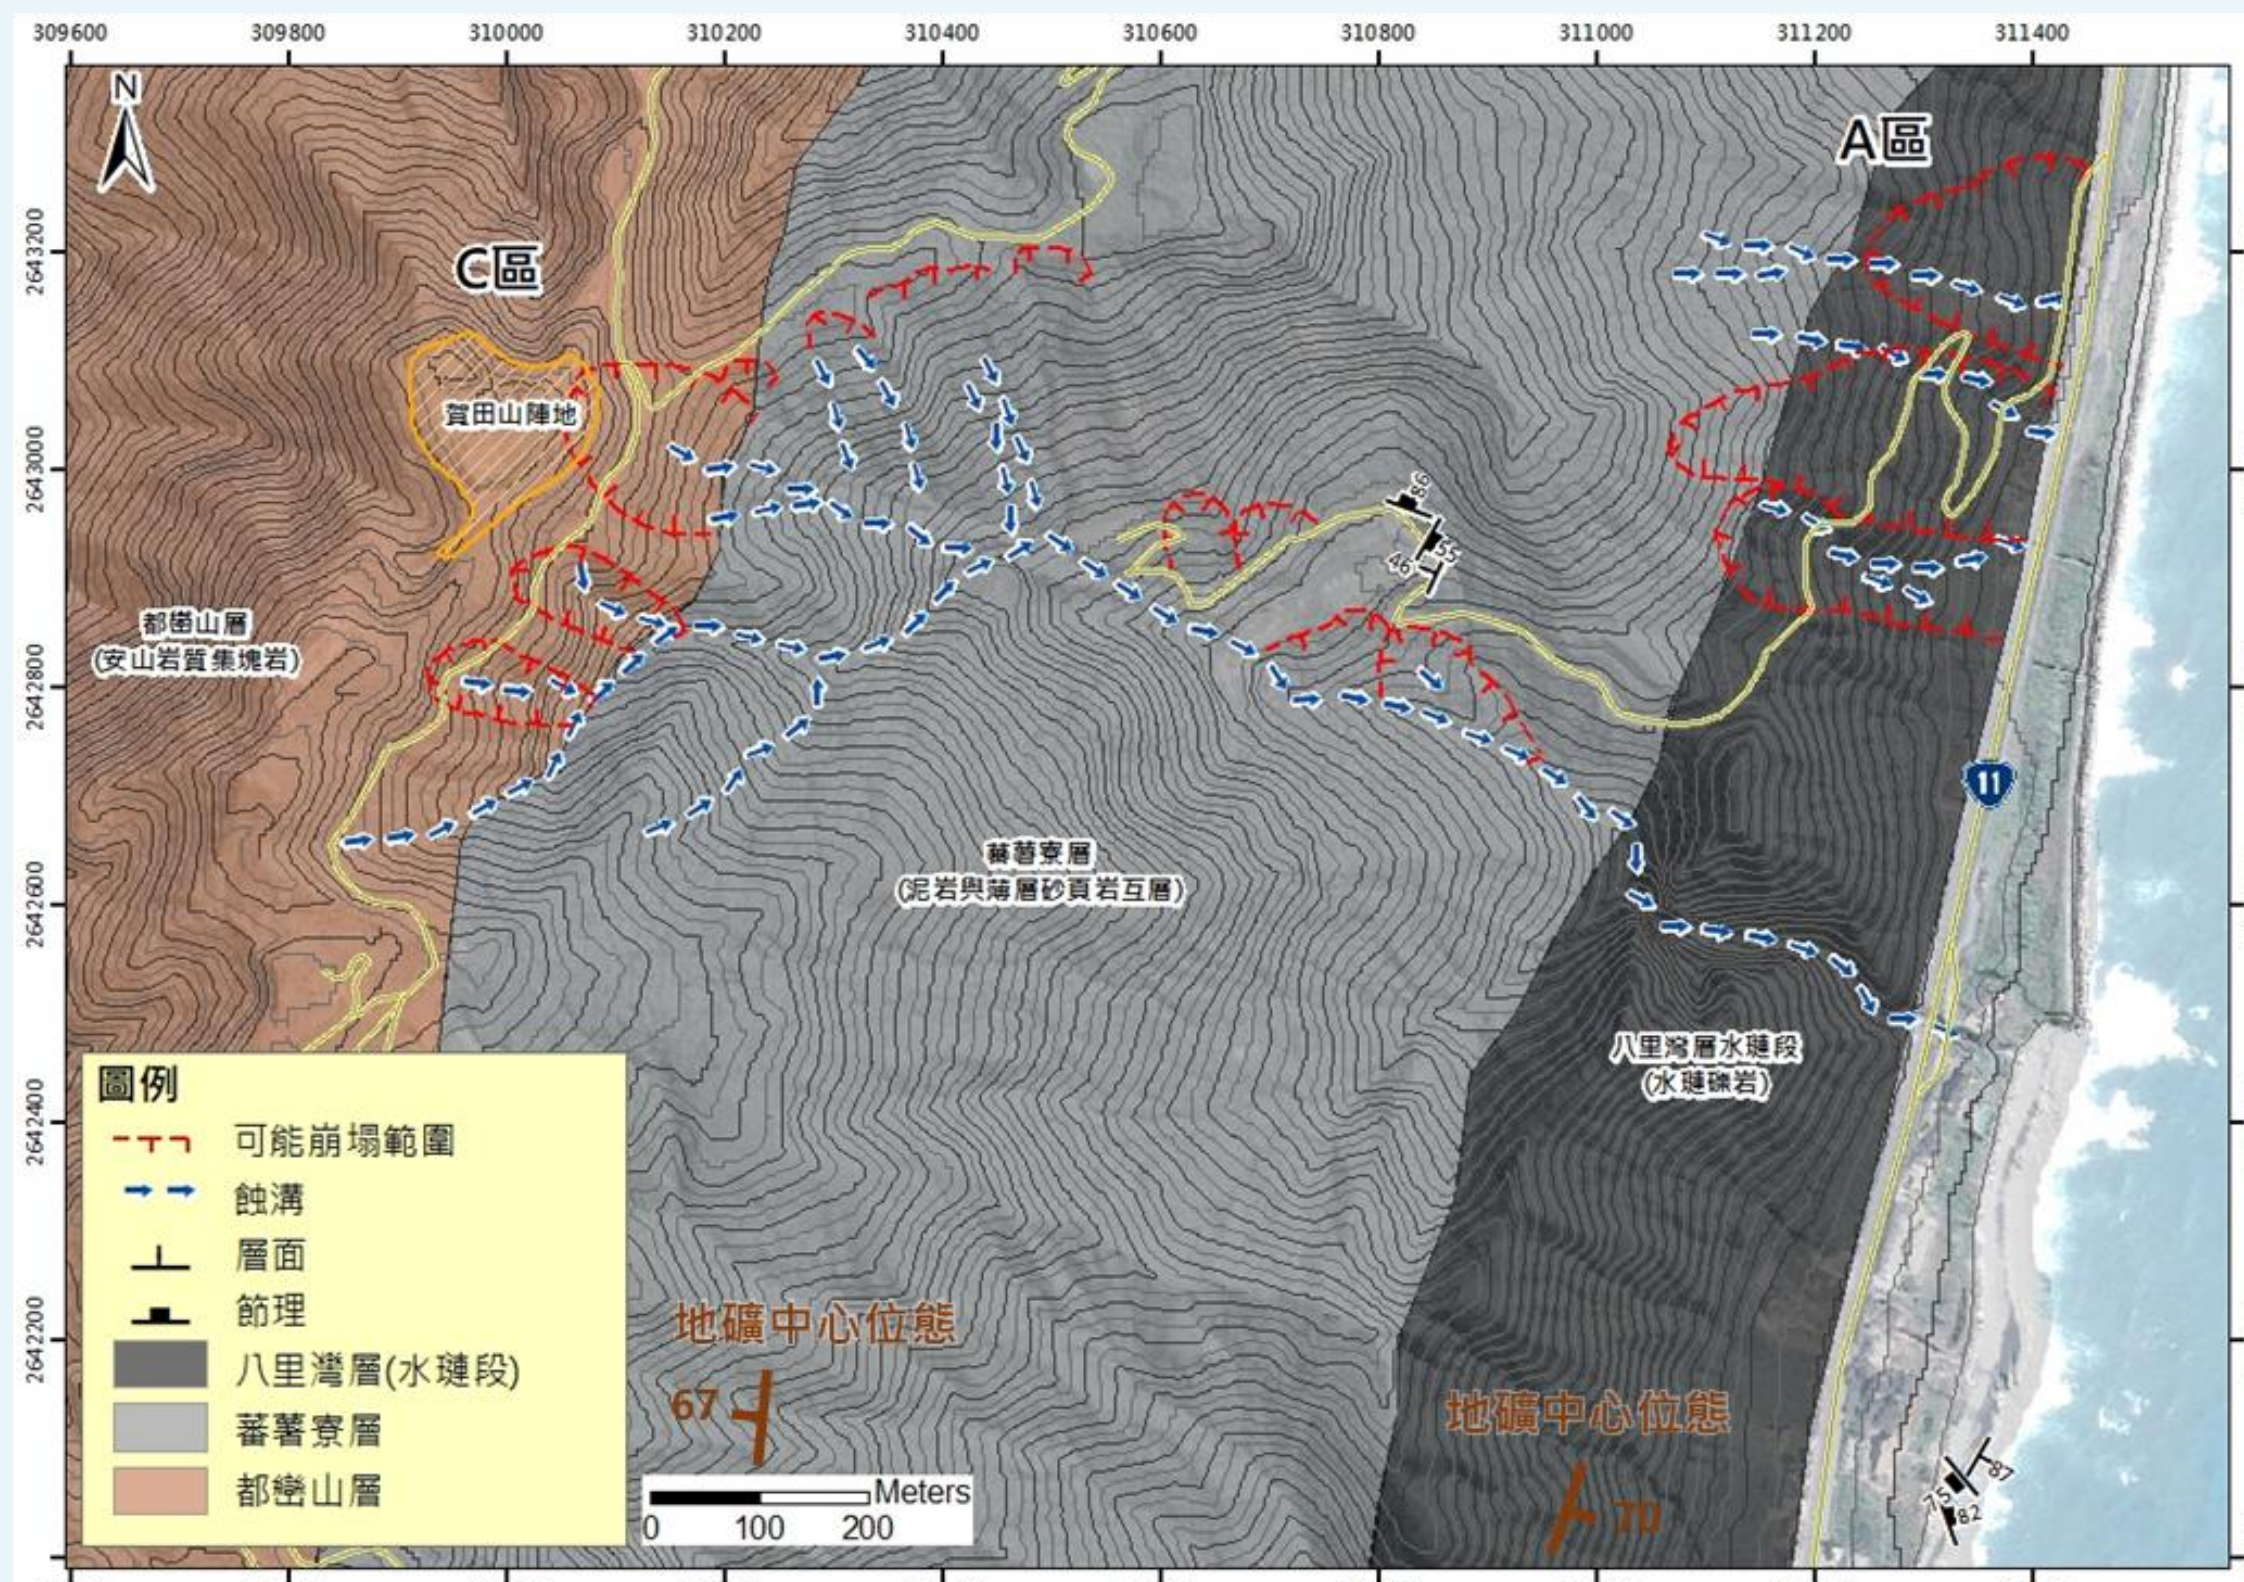
| 基本資料 | 位置：花蓮縣壽豐鄉鹽寮村(海岸山脈北段東側邊坡)<br>山崩地滑地質敏感區：鹽寮(A區)<br>面積：鹽寮(A區)42.1公頃；賀田山(C區)4.3公頃<br>保全戶：鹽寮(A區)5戶；賀田山(C區)賀田山陣地<br>坡度：鹽寮(A區)平均27度；賀田山(C區)平均31度<br>坡向：東向(S87°E)<br>地層：八里灣層水碓段礫岩(礫岩與厚層砂岩為主)<br>蕃薯寮層(泥岩與薄層砂頁岩互層所組成)<br>都巒山層(安山岩質集塊岩為主)<br>構造：嶺頂斷層(位於調查區西側約2 km，相距甚遠，研判影響不大) |
| | 鹽寮(A區)特定水土保持區劃設進行中：<br>類型：順向坡N9°E/70°E(地礫中心)<br>地層：主要位於八里灣層水碓段礫岩<br>鑽探：區域地層概分為三層<br>(1)岩屑層，厚度約0.9~8 m<br>(2)風化水碓礫岩，厚度約1.5~21 m<br>(3)水碓礫岩<br>土石崩落來源：水碓礫岩上方之岩屑層 |
