# 114年度臺北分署 石門水庫集水區減砂入庫 土砂觀測分析暨調適方案追蹤評估

委託機關：農業部農村發展及水土保持署臺北分署  
受託單位/設計監造單位：奧創科技工程有限公司  
執行期間/開工起迄：114年02月-115年02月

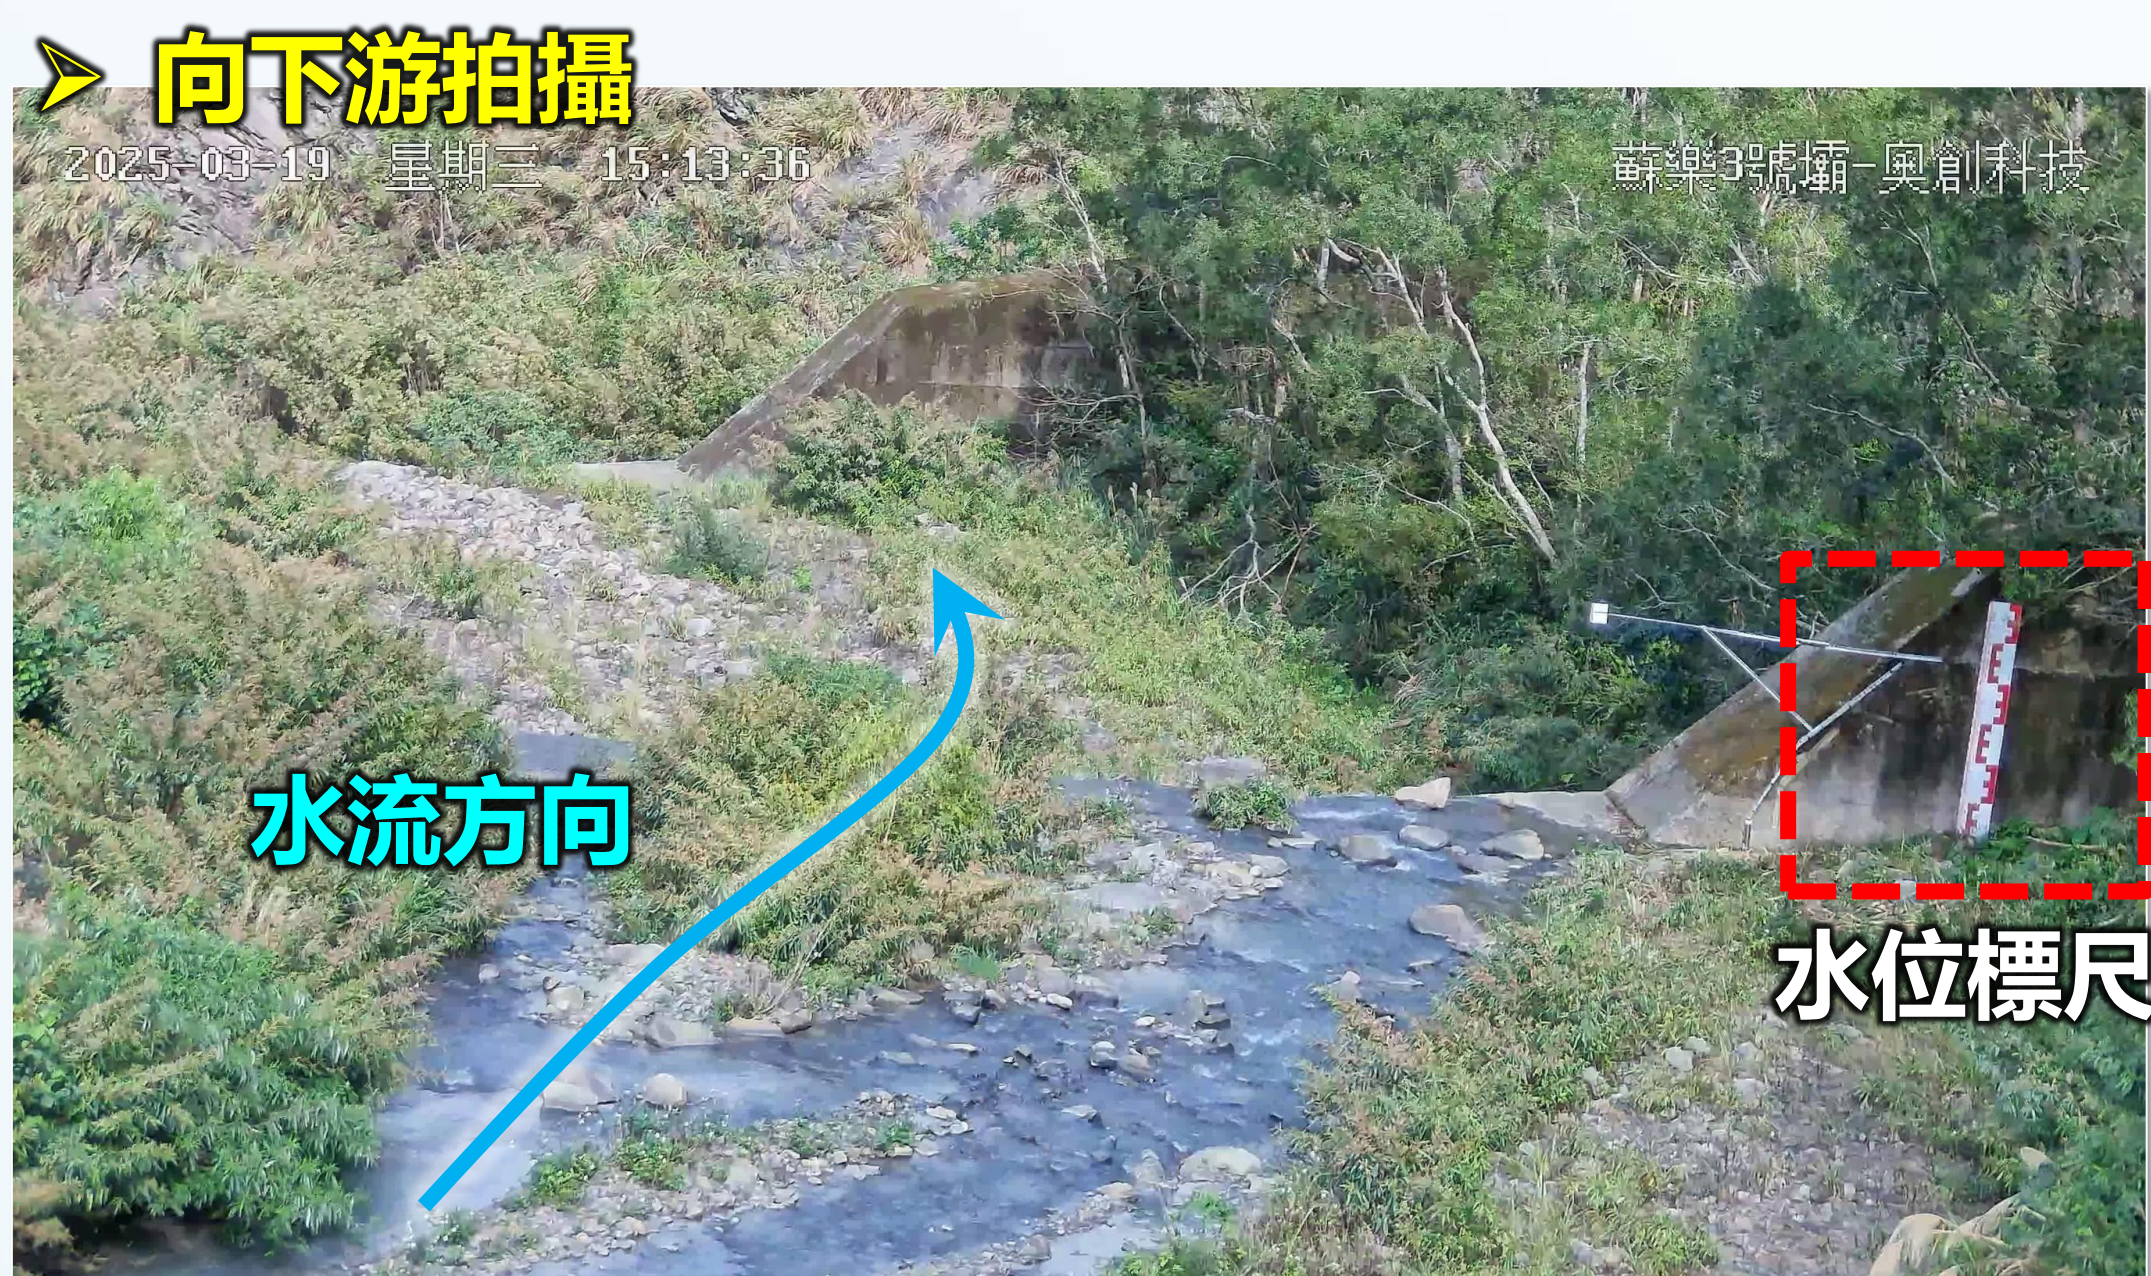
- 完成臺北分署既有14處水砂觀測設備設置區域大斷面之測量與圖檔建置。

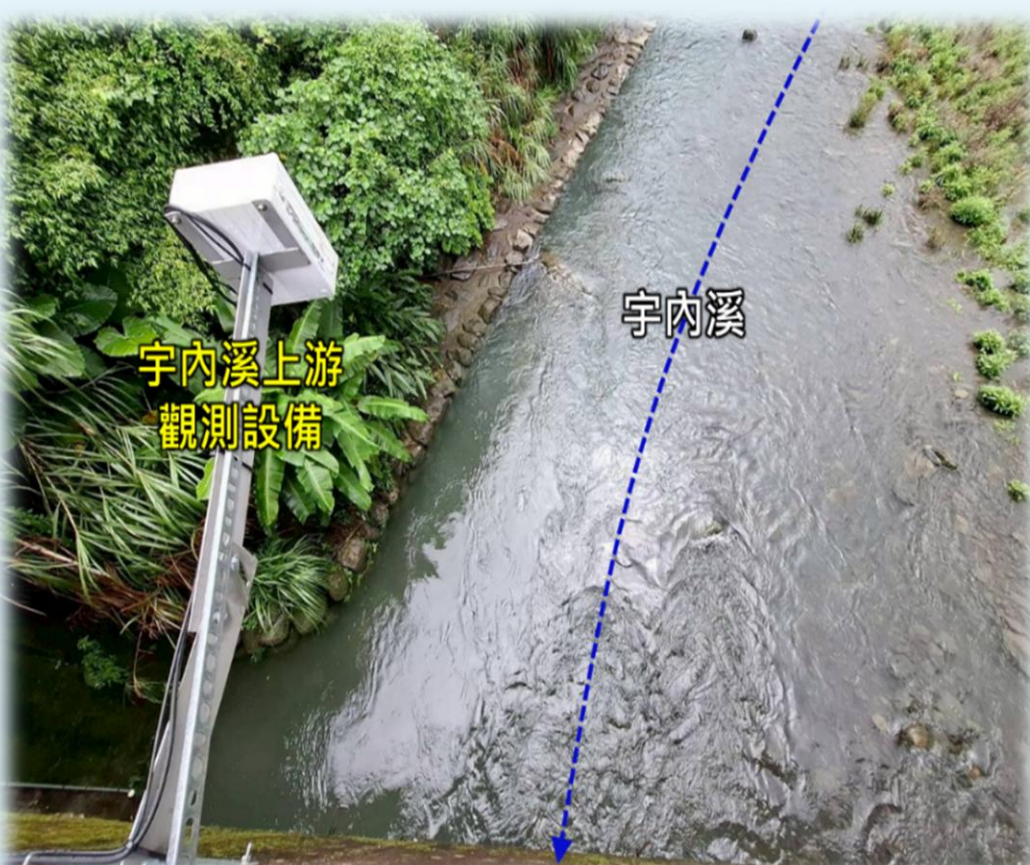
### 野溪滯留水位示意圖

- 透過實測流速資料結合水位與斷面量測成果，可區別野溪滯留水位情形，有效提升流量與輸砂量推估之代表性。
- 建議未來優先以四大囚砂設施為核心進行規劃新設流速設備，以強化囚砂效益量化分析，作為後續減砂入庫成效評估之參考。

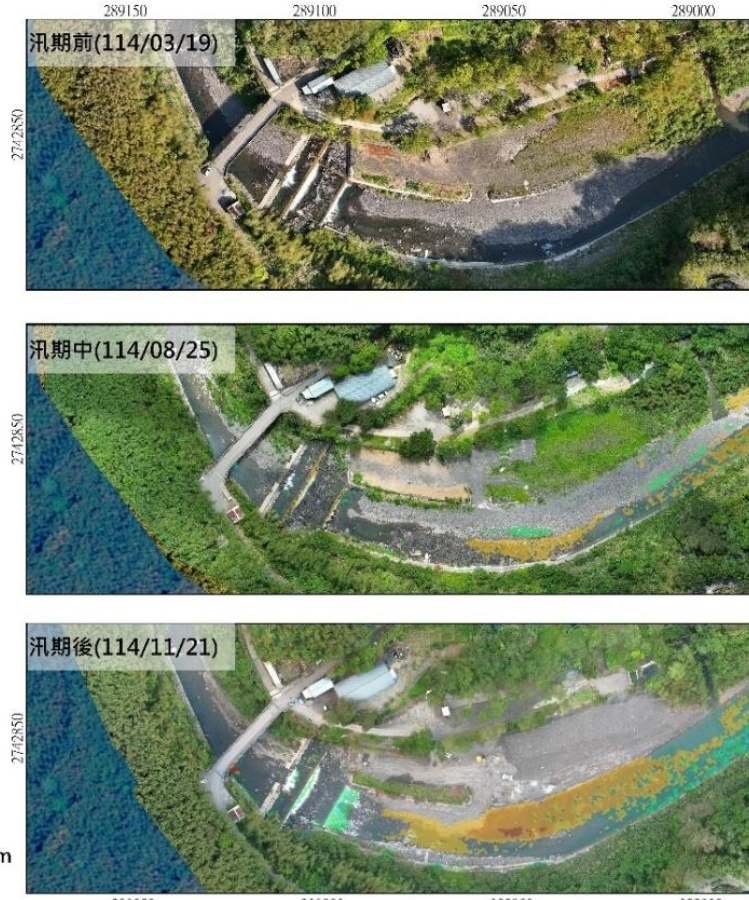
#### 囚砂設施沖淤變化空間分布

### 114年度辦理「蘇樂野溪囚砂設施維護處理工程」，整體囚砂成效良好

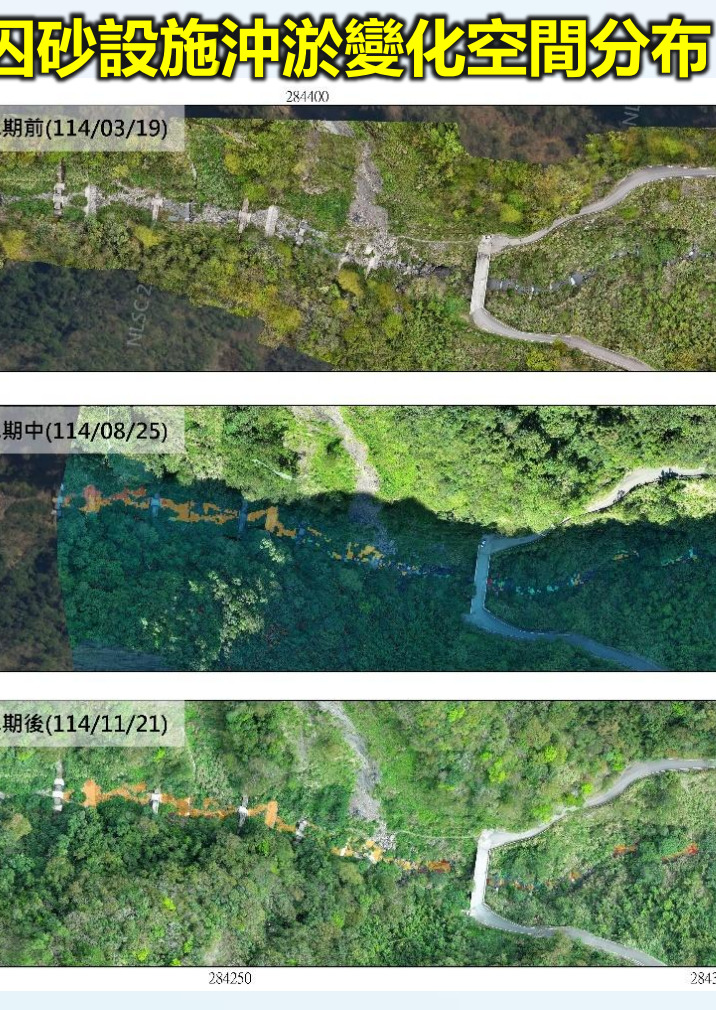
#### 囚砂設施沖淤變化空間分布

### 宇內溪建議辦理囚砂設施清淤作業，以恢復囚砂設施有效庫容

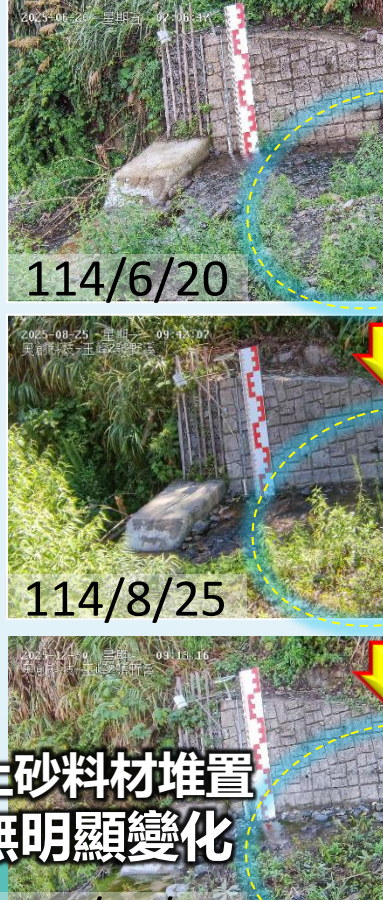
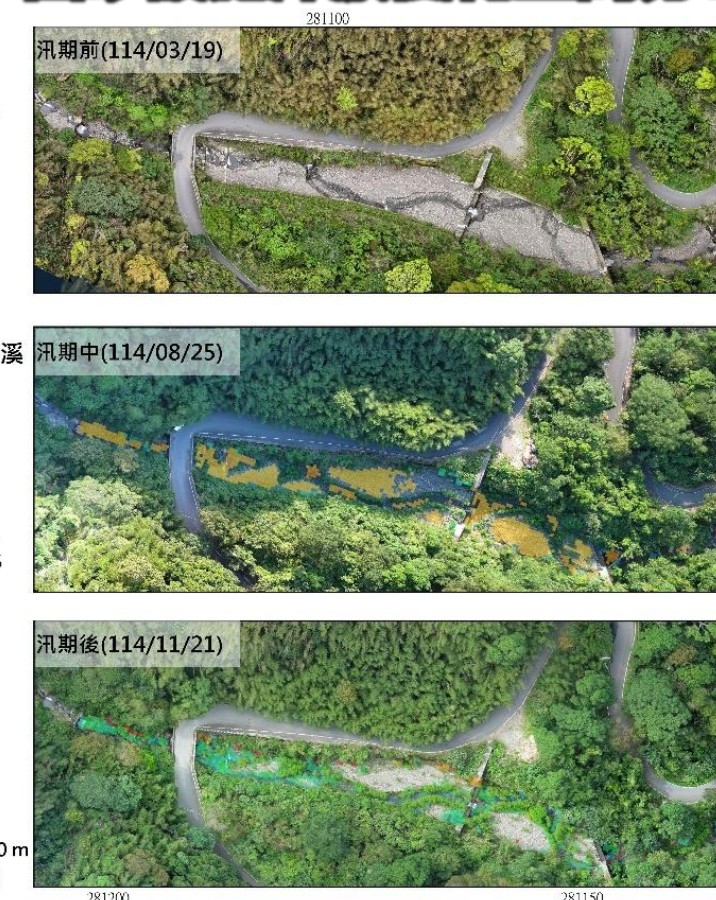
#### 囚砂設施沖淤變化空間分布

### 泰平溪建議辦理囚砂設施清淤作業，以恢復囚砂設施有效庫容
