# 111年度茂林D062及D064 大規模崩塌潛勢區災害調查 成果報告書

**111 年度茂林 D062 及 D064 大規模崩塌潛勢區  
災害調查  
Calamity Investigation of Potential  
Large-scale Landslide Area of Maolin D062  
and D064 in 2022  
成果報告書**

執行單位：瑞晟技術顧問股份有限公司

執行期間：111 年 02 月 16 日至 111 年 12 月 31 日

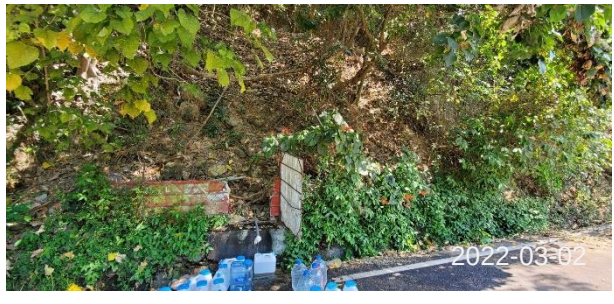
| | | <p>調查點編號：P1<br/>說明：D064 崩塌潛勢區內崩積層坡趾滲流水，水質清澈，流量約 2 公升/分鐘，居民表示常年出水不間斷，並取用為飲用水。</p> |

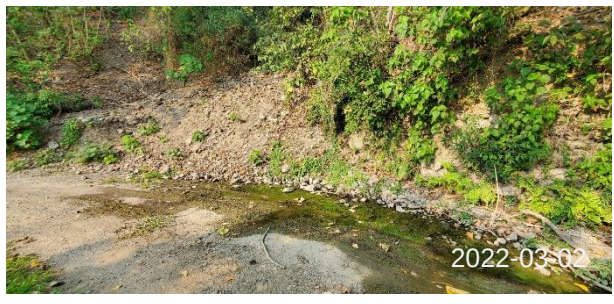
| | | <p>調查點編號：P2<br/>說明：D064 崩塌潛勢區內 PC 山路內側，崩積層內沖蝕溝出口形成小扇形土石堆積，其底部有潤濕滲水現象，未達流水規模，滲流量甚微。</p> |

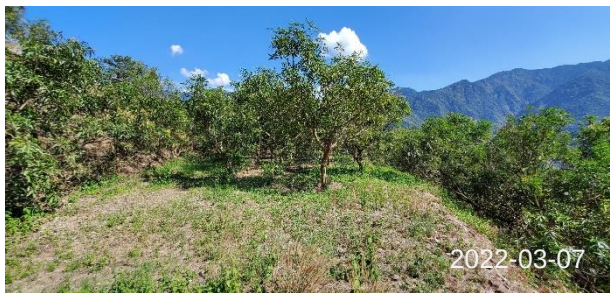
| 編號<br>L1 | D062 大規模崩塌潛勢區內果園現況，地面裸露或有草生地，無沖蝕溝現象。 | 編號<br>L2 | D064 大規模崩塌潛勢區內果園現況，地面裸露，無沖蝕溝現象。 |

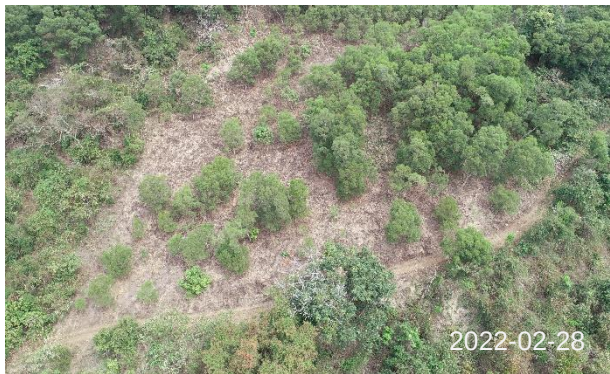
| 編號<br>L3 | D064 大規模崩塌潛勢區內果園現況，地面裸露，無沖蝕溝現象。 | 編號<br>L4 | D064 大規模崩塌潛勢區內農地現況造林地及草生地。 |

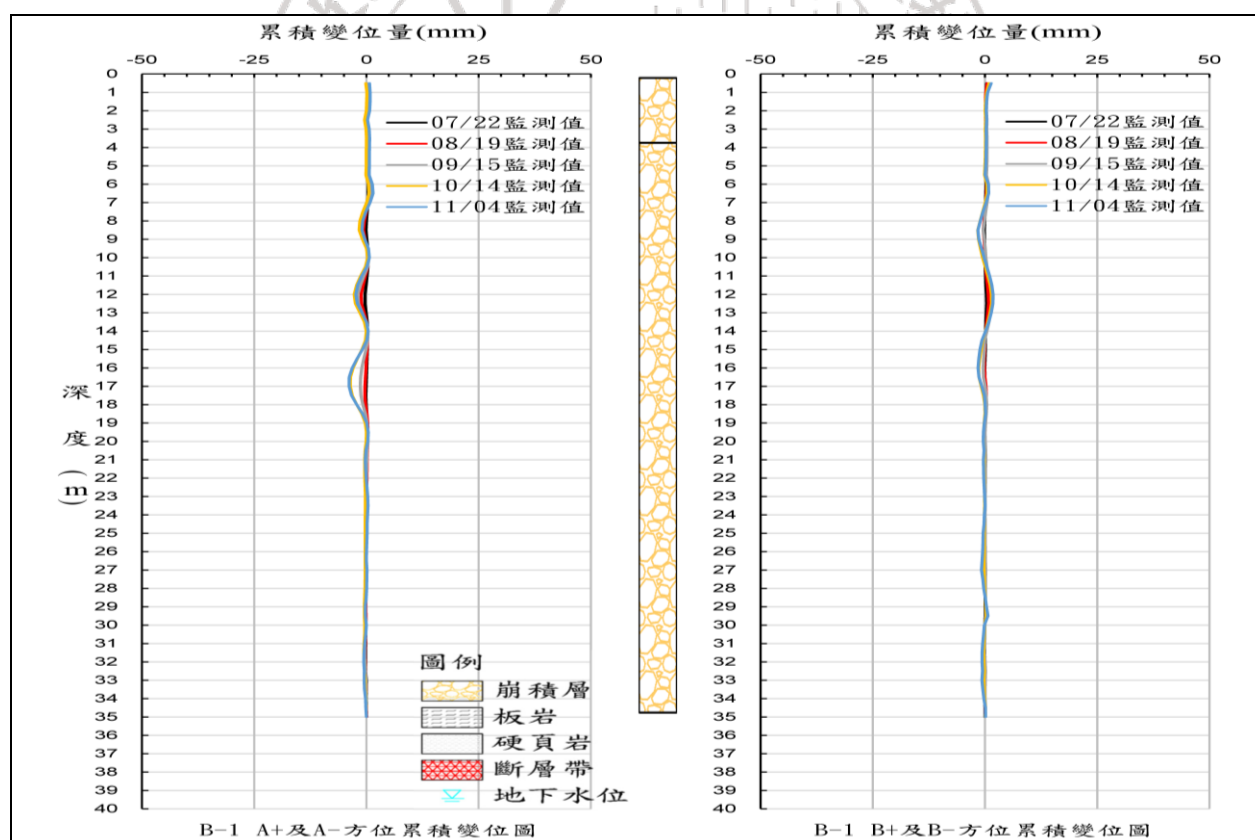
圖 5-4 B-1 地中傾斜儀監測成果圖

在 D064 大規模崩塌潛勢區，B-4 地中傾斜管在深度 12、22.5、27.5、34 公尺處，有凸出曲線之潛移變位現象，最大累積變位量分別為 8.190、7.873、17.806、18.820 公厘，位移向量方向皆趨向或指向邊坡坡體內；B-1 地中傾斜管 A-方向在深度 17 公尺處，有輕微凸出變位現象，最大累積變位量為 3.878 公厘，位移向量方向指向邊坡坡體內。研判係受到 9 月 17 日、18 日台東地區強烈地震影響，致使局部孔間回填料壓密，呈現沉陷變形現象，研判地層在穩定狀態。其他 B-2、B-3 地中傾斜管最大累積變位量分別為 3.506、2.022 公厘，皆為孔口處累積變位量，並無凸出曲線變位情形，亦無特殊變位現象，研判地層在穩定狀態，需持續觀測。

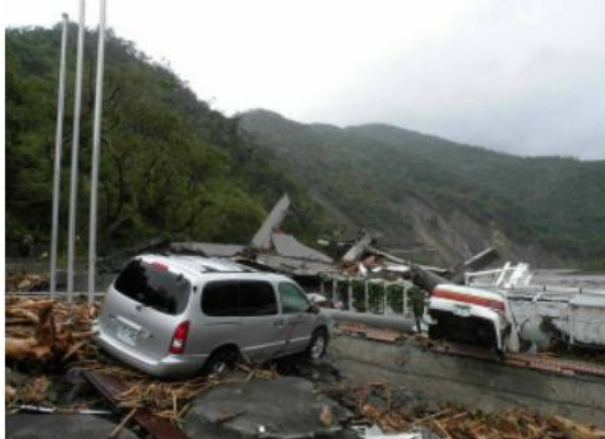
| <p>茂林風景區入口處，原茂管處建物被洪水沖刮消失，只剩下 3 根旗桿，2 台車輛流離顛覆，顯示洪峰水面高於原茂管處建物地面。遠處裸坡為曲流攻擊岸之大崩塌地。</p> | <p>大崩塌地沿濁口溪曲流攻擊岸分布，崩塌面接近單向平面形，趾部無崩塌堆積物隆堆殘存，顯示崩塌堆積物被洪水沖蝕搬運殆盡。</p> |

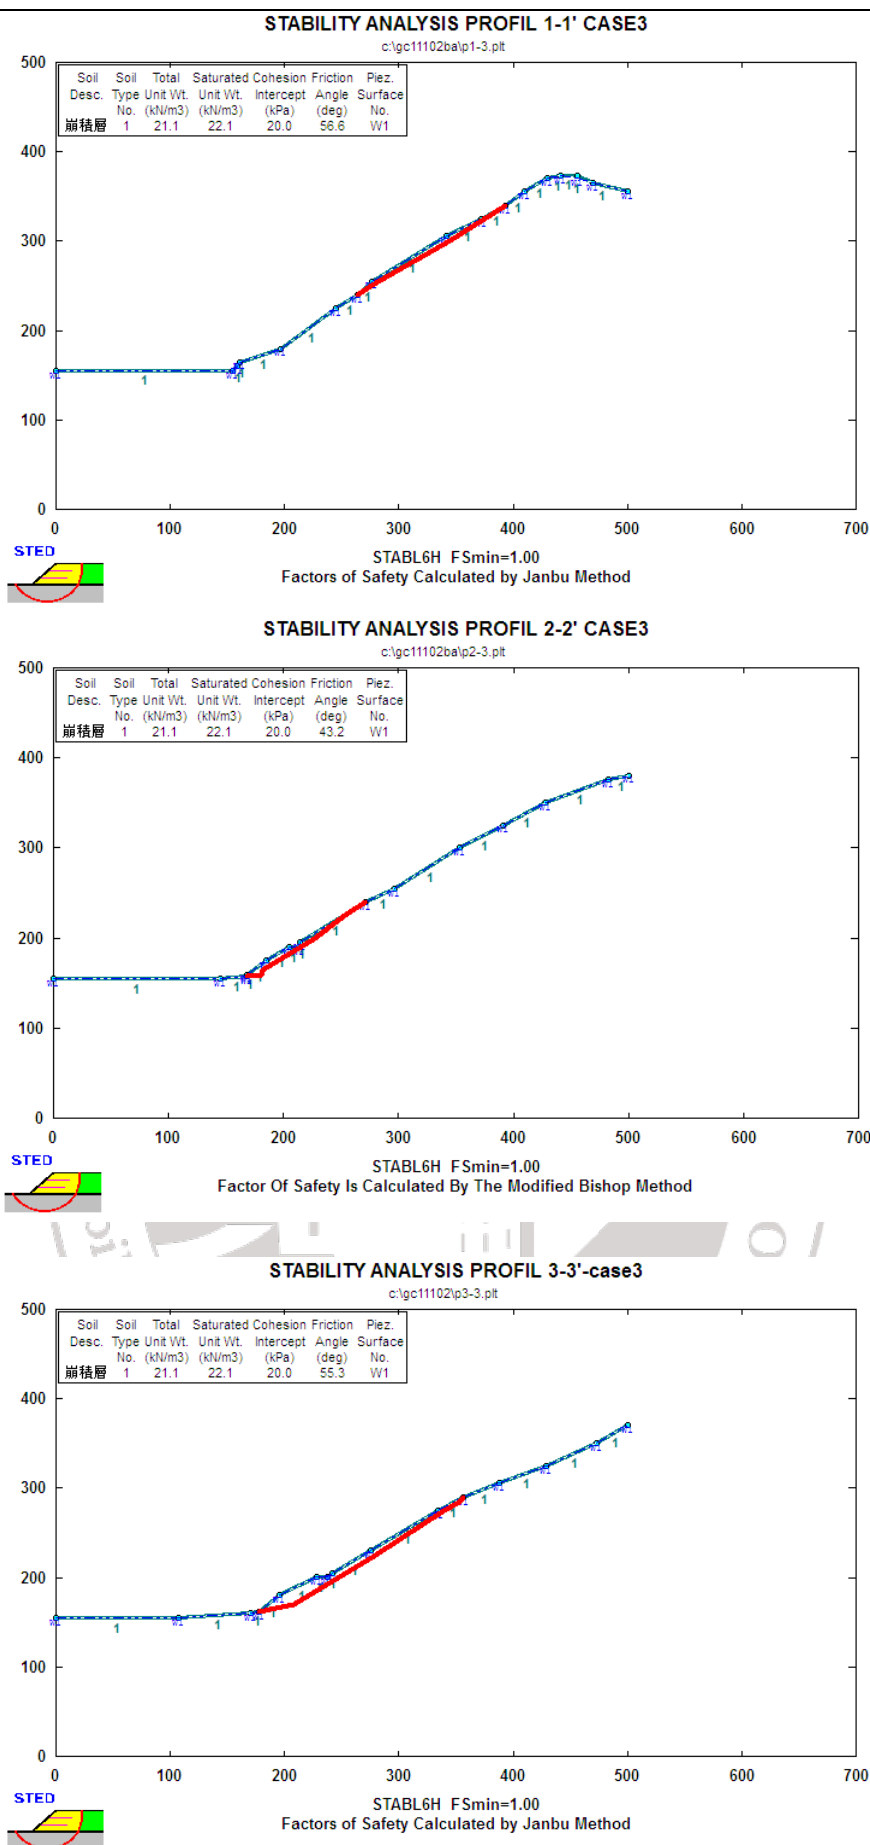
圖 6-28 邊坡穩定回饋分析代表性成果圖

回饋分析剖面 1-1'、2-2' 普遍鉛直崩塌厚度在 4 公尺內，最深厚處崩塌厚度為 7.4 公尺，研判在坡度陡峭且長延時強降雨狀態下，凝聚力參數變化敏感度甚高於摩擦角參數，研判沖蝕型破壞應扮演主要角色。回饋分析剖面 3-3' 最深厚處崩塌厚度為 17.5 公尺，呈現平緩圓弧型土體滑動破壞機制，摩擦角參數凝變化敏感度高於聚力參數，顯示邊坡土體抗剪摩擦角參數較為主控，符合富含礫石之崩積層特性，因此適合回饋分析應用。考量崩積層組成土壤分類屬於具有塑性之粉土質礫石，因此具有土壤凝聚力。考量崩積層富含塊石屑，具有相當之鑲嵌抗剪強度，因此依據工程經驗，由崩積層回饋分析計算參數迴歸破壞曲線圖中，採用崩積層剪力強度參數為：凝聚力  $C$  為 45 kPa，摩擦角  $\phi$  為  $39^\circ$ ，以供後續邊坡穩定分析之應用。

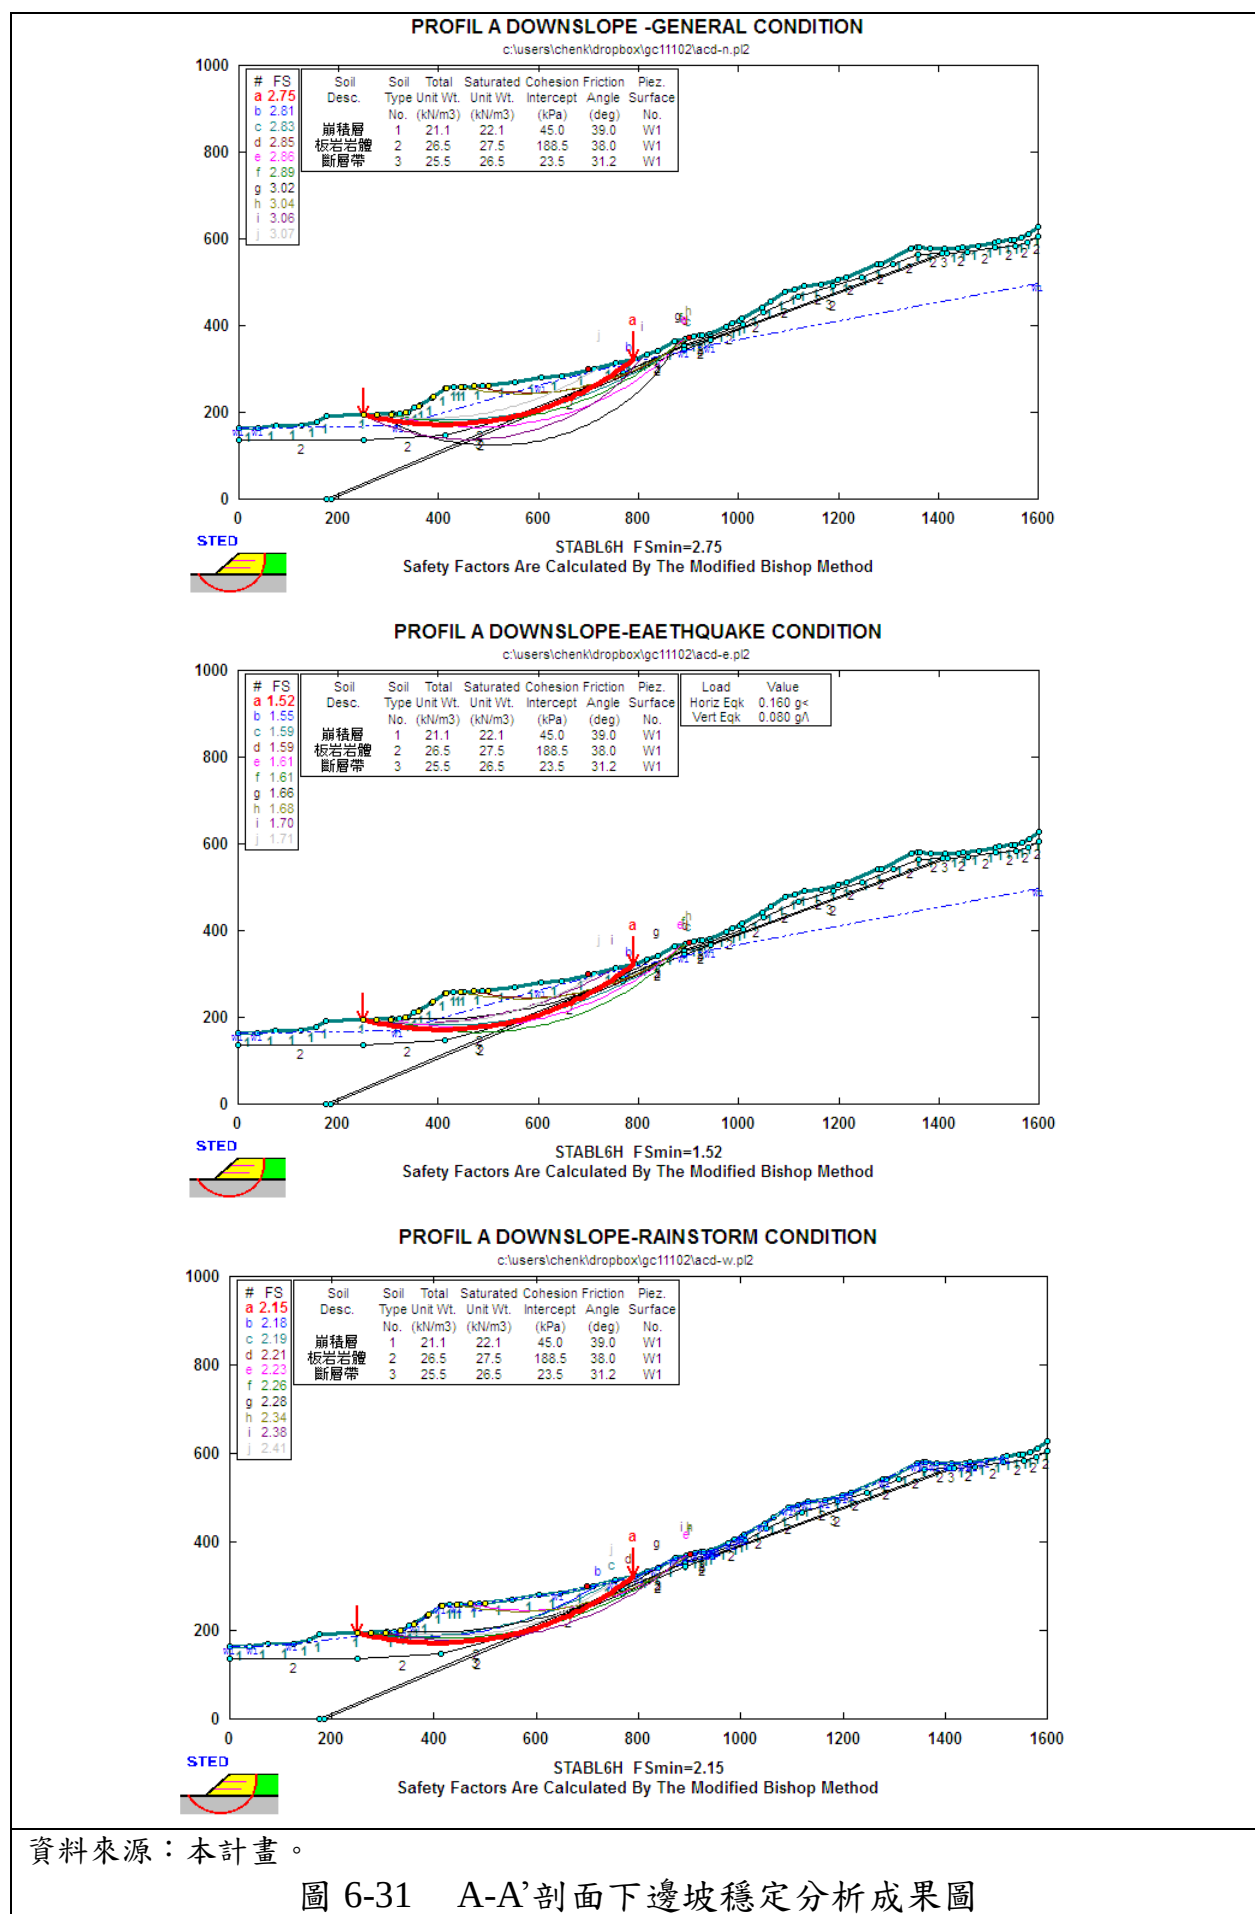
圖 6-31 A-A'剖面下邊坡穩定分析成果圖

| 大規模崩塌<br>潛勢區編號 | 分析剖面 | 分析區位 | 安全係數 | | |
|---|---|---|---|---|---|
| | | 下邊坡地形變化區位 | 1.572 | 1.192 | <b>0.770</b> |

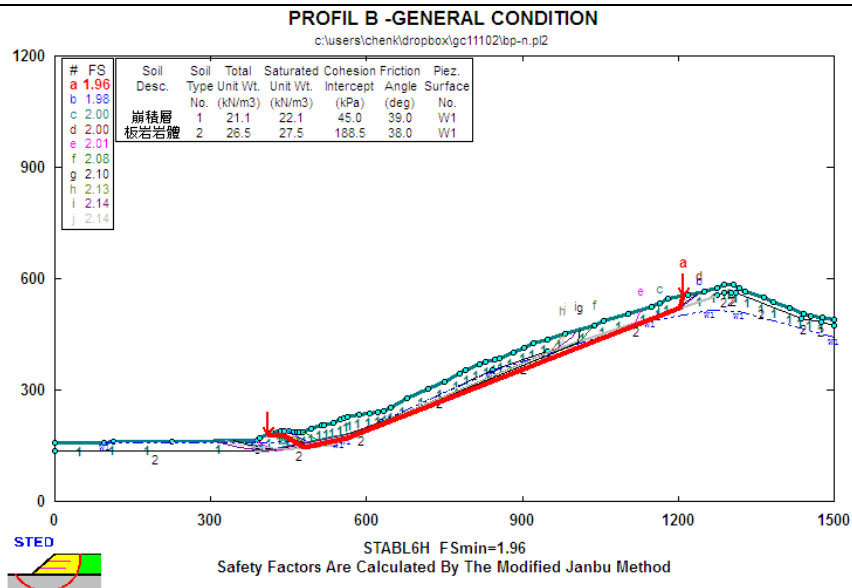
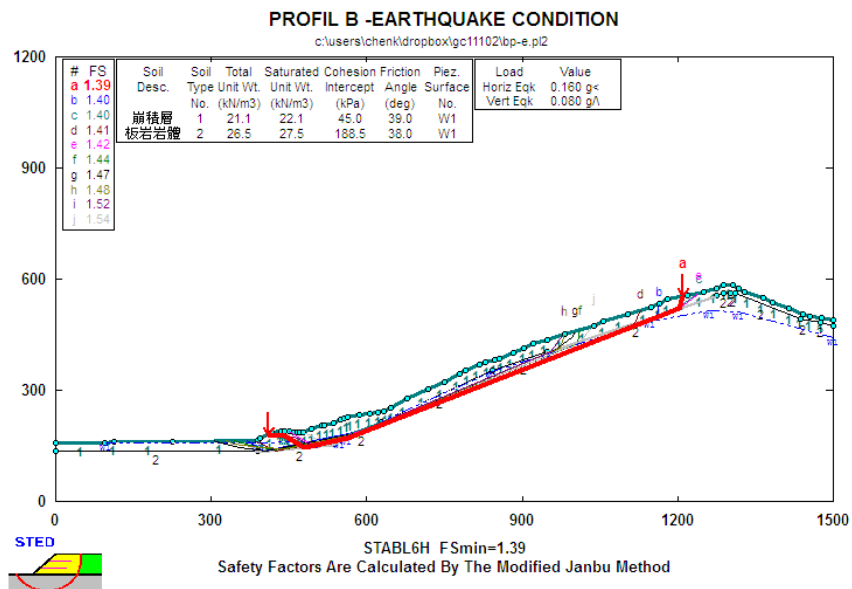
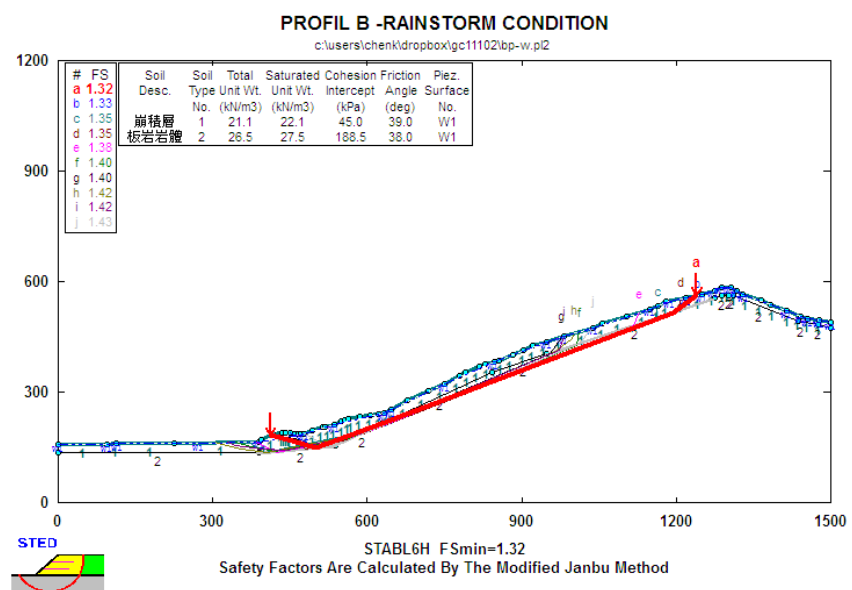
圖 6-32 B-B'剖面全區位邊坡穩定分析成果圖

- 一、D062 大規模崩塌潛勢區分析剖面 A-A'，在常時、地震時、暴雨時，安全係數皆符合規範之要求。
- 二、D064 大規模崩塌潛勢區分析剖面 B-B'，在常時、地震時、暴雨時，安全係數皆符合規範之要求。
- 三、D064 大規模崩塌潛勢區分析剖面 C-C'，在常時、地震時安全係數符合規範之要求；在暴雨時則有滑動破壞之虞。
- 四、在地震時、暴雨時，山區林道陡峭邊坡有落石之虞。

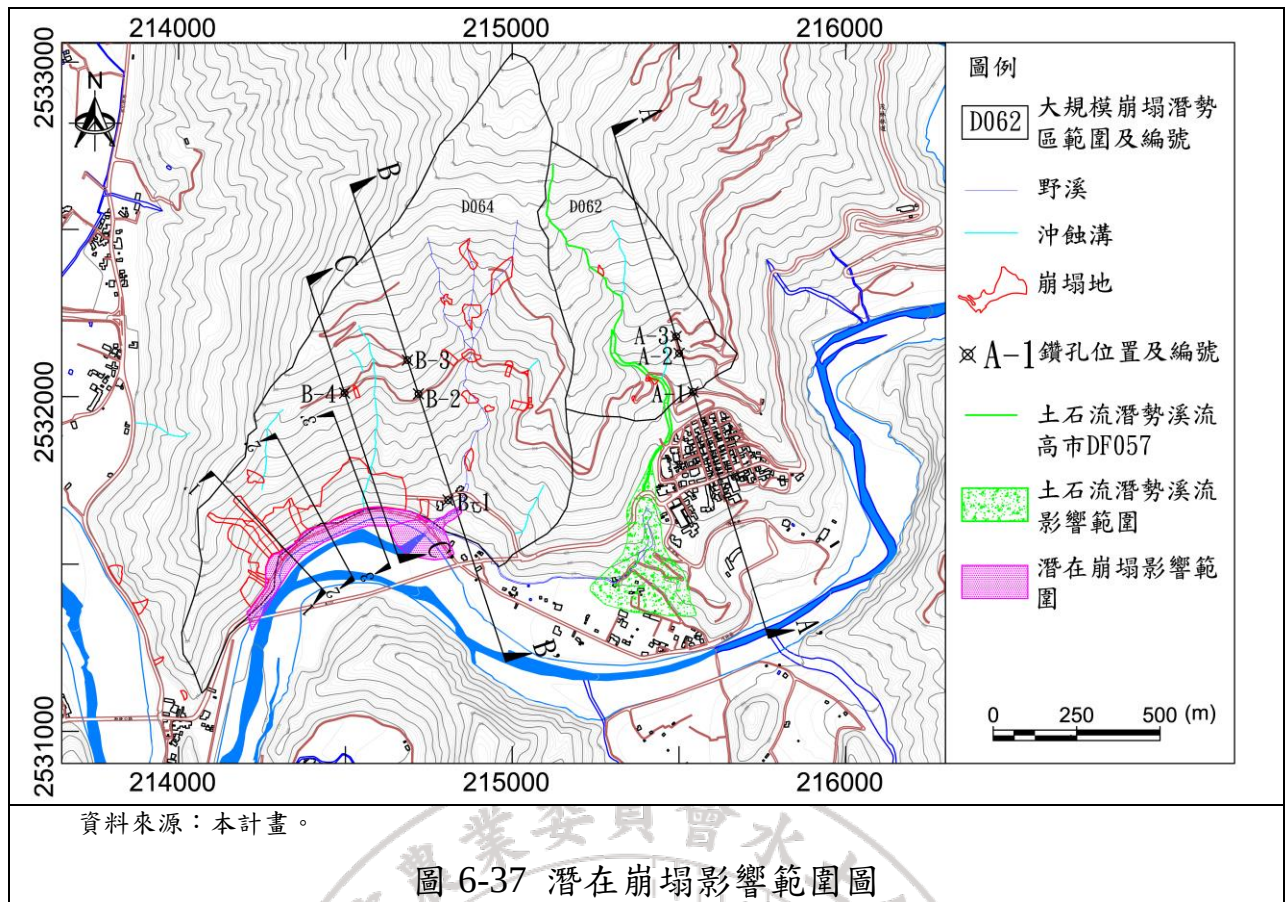
依據邊坡穩定分析成果：D062 大規模崩塌潛勢區在常時、地震時、暴雨時之邊坡穩定安全係數皆符合規範要求；D064 大規模崩塌潛勢區在常時、地震時之邊坡穩定安全係數皆符合規範要求，惟在暴雨時舊崩塌地有復發崩塌之虞；在地震時、暴雨時，皆有落石之虞。在 D064 大規模崩塌潛勢區野溪出口區位，保全對象有 3 戶民宅、私有果園、茂林村舊有聯外道路、濁口溪堤防及 RC 消波塊護岸工。在大崩塌地下方，保全對象有茂林村舊有聯外道路、濁口溪堤防及 RC 消波塊護岸工。針對有保全對象之區位，建議潛在崩塌影響範圍圖於圖 6-37。

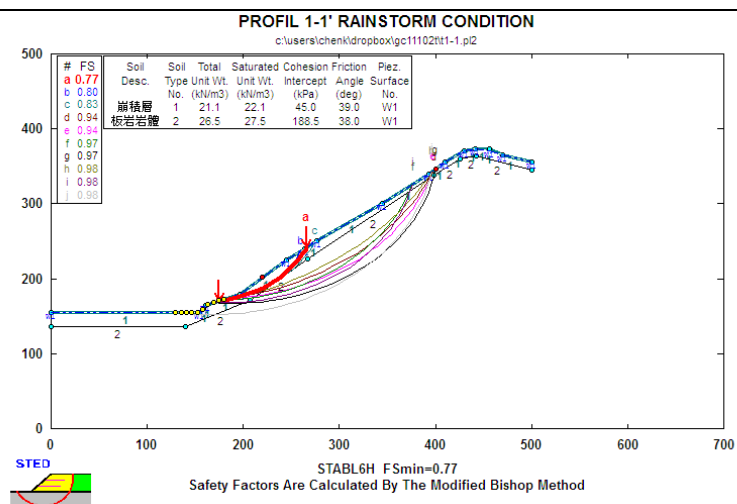
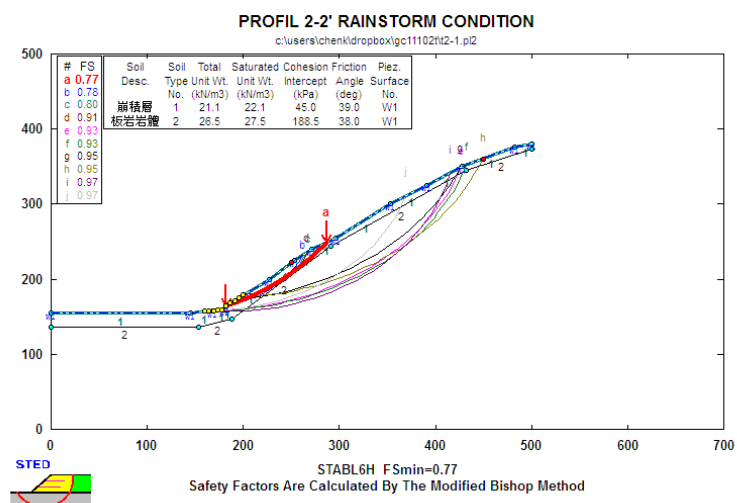
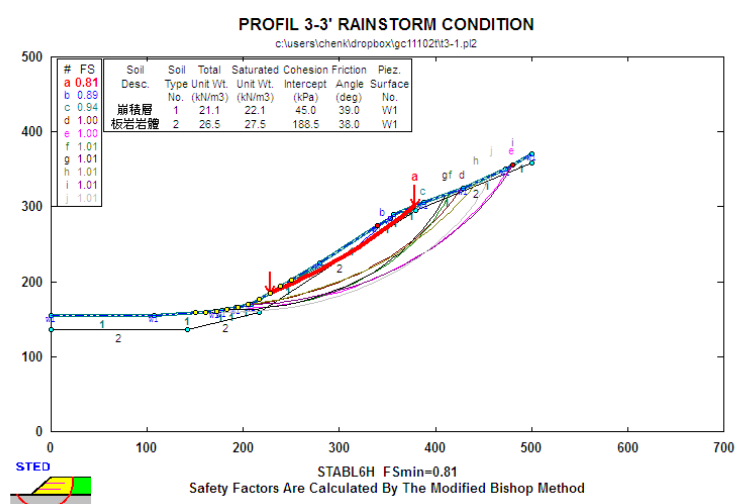
圖 6-38 大規模崩塌地潛在崩塌體分析成果圖

在大規模崩塌地範圍選取 3 道代表性剖面進行邊坡穩定性分析，以估算潛在崩塌體之土石方量。分析剖面位置詳圖 6-37，潛在崩塌體分析成果圖詳圖 6-38。以平均斷面積法求土石方量，各剖面潛在崩塌體斷面積與土方量計算成果表詳表 6-14。
