# 113-114年度花蓮縣鹽寮及賀田山潛 在大規模崩塌調查監測計畫

## 成果報告書

執行單位：青山工程顧問股份有限公司

執行期間：民國 113 年 5 月 18 日至民國 114 年 12 月 15 日

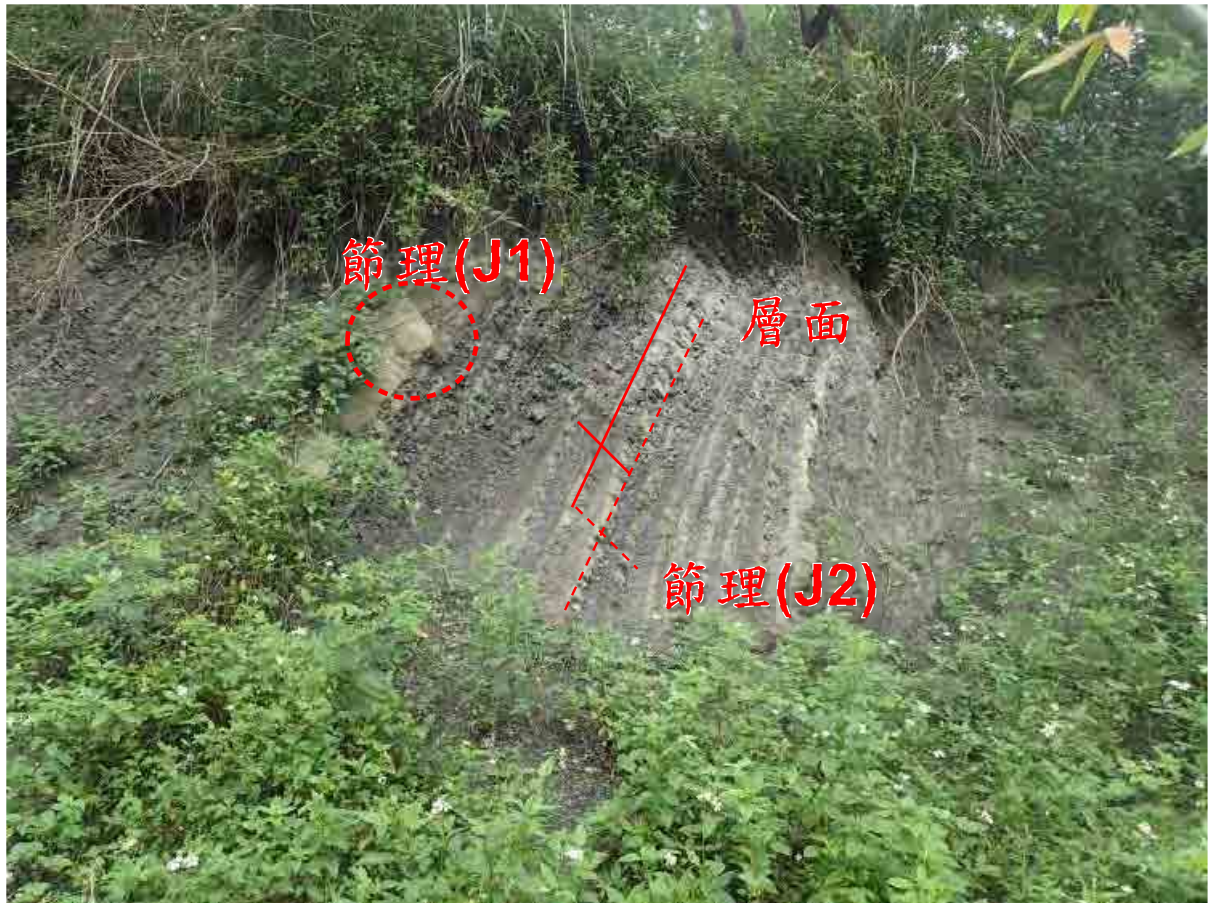
照片 3-4、蕃薯寮層露頭及位態
