# 114年度花蓮縣銅門、溪頭及高山地區 潛在大規模崩塌調查、監測及維運計畫

## 成果報告書

執 行 單 位：青山工程顧問股份有限公司

執 行 期 間：民國 114 年 2 月 7 日至民國 114 年 12 月 10 日

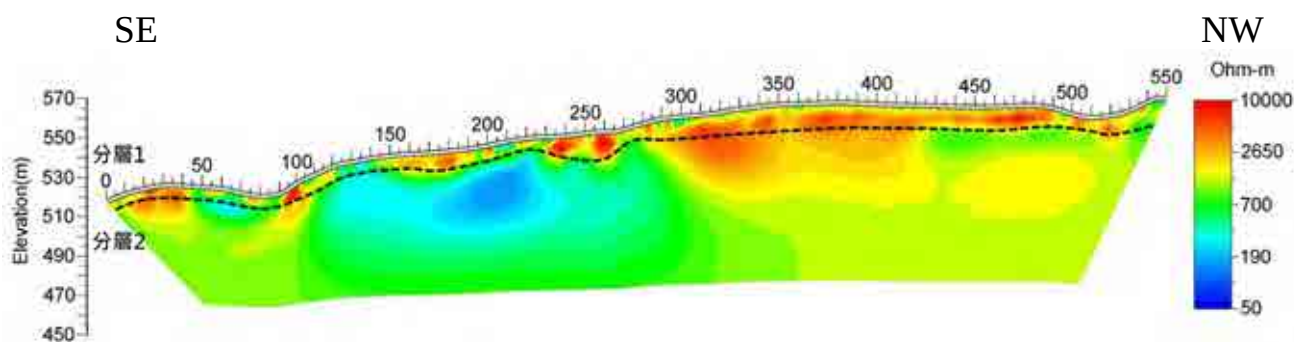
圖 3-52、銅門調查區 T22-L1 測線地電阻探成果

1. **分層 1**：地表至深度 0-5 m 範圍內，地層電阻率普遍為 3,000 Ohm-m 以上，且電性分佈測向連續性不佳、差異甚大，研判此地層材料組成不一且結構鬆散，研判為岩屑材料。

2. 分層 2：深度約 5-10 m 以下範圍，地層電阻率普遍介於 70-2,000 Ohm-m 之間，電性反應側向連續性不佳，於測樁 0-300 m 之間，局部區域呈相對低電阻電性反應，可能與地層材料局部破碎處含泥量較高有關，研判此電性分層為破碎風化岩體。

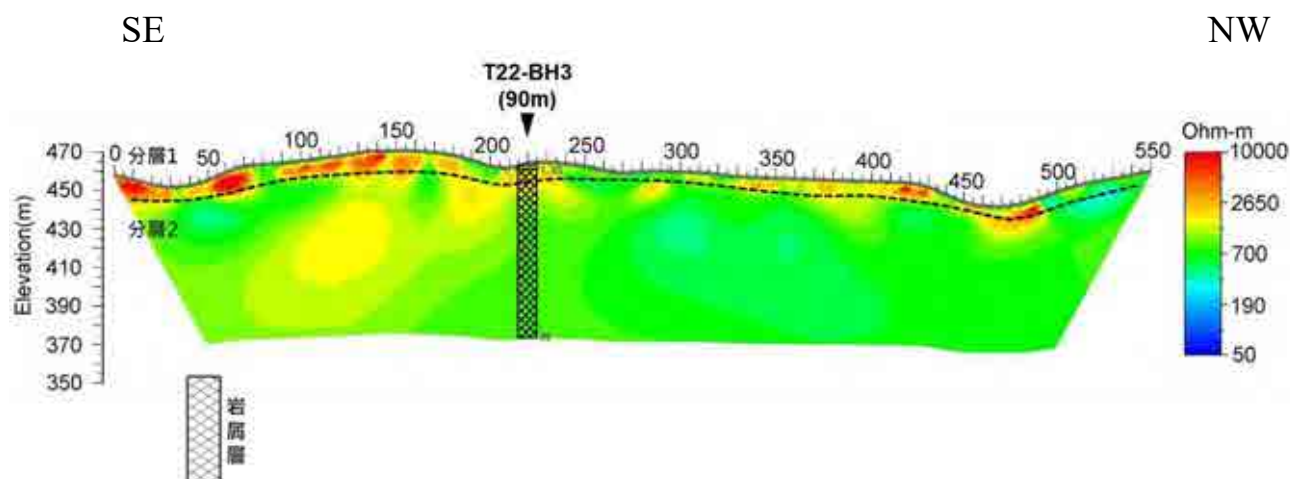
圖 3-53、銅門調查區 T23-L2 測線地電阻探成果

(二) T23-L2 (550 m)：本測線總長 550 m，為橫向坡面佈設之西北→東南向測線，由地電阻成果顯示(圖 3-53)地層電性上反應大至可概分為兩層之電性分層，且此剖面整體電阻率偏高，比對鑽探岩心，研判與區域岩體普遍破碎程度較高有關，以下就判釋結果進行說明：

1. 分層 1：地表至深度 0-5 m 範圍內，地層電阻率普遍為 1,500-3,000 Ohm-m 以上，且電性分佈測向連續性不佳、差異甚大，研判此地層材料組成不一且結構鬆散，推測為岩屑材料。
2. 分層 2：深度約 5-10 m 以下範圍，地層電阻率普遍介於 200-1,500 Ohm-m 之間，電性反應側向連續性不佳，於測樁 0-300 m 之間，局部區域呈相對低電阻電性反應，地層材料局部破碎處含泥量較高有關，比對本計畫 T22-BH3 鑽探岩心研判此電性分層為破碎風化岩體。

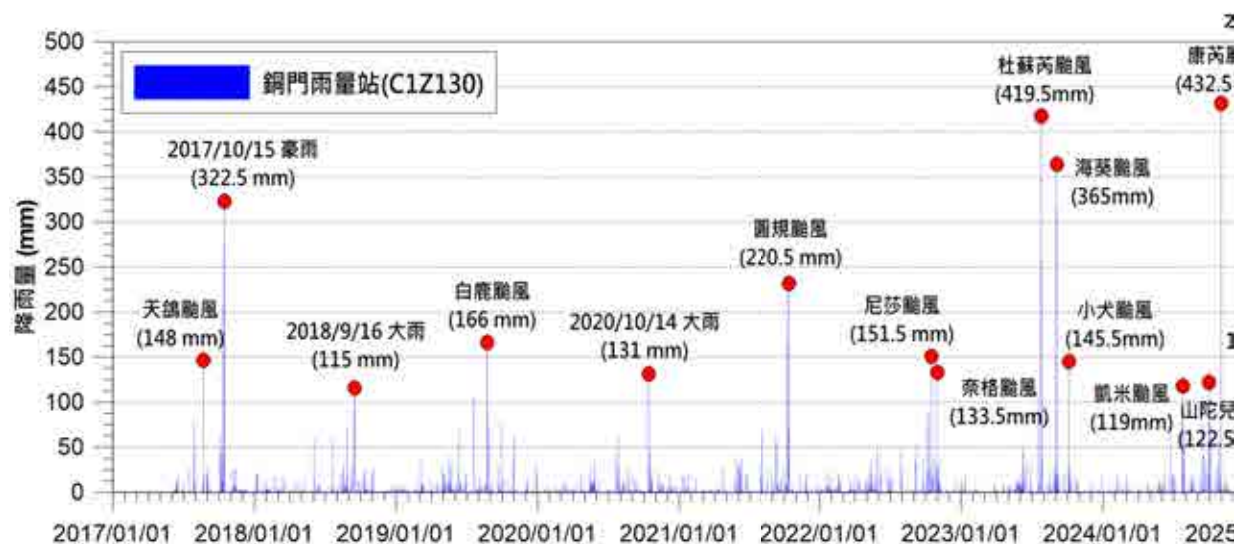
圖 3-58、銅門調查區本監測期間之降雨量監測成果圖

本計畫降雨量係依據銅門雨量站(編號:C1Z130)資料進行蒐集及分析，由資料顯示本監測期間發生 4 起特殊降雨事件，於 2025 年 6 月 12 日發生大雨事件，事件累積雨量 103.5 mm，最大時雨量 23.5 mm；於 2025 年 7 月 18 日遭遇薇帕颱風事件，事件累積雨量 357.5 mm，最大日累積雨量 282.0 mm，最大時雨量 56.5 mm；於 2025 年 9 月 22 日遭遇樺加沙颱風事件，事件累積雨量 667.0 mm，最大日累積雨量 398.0 mm，最大時雨量 53.0 mm；於 2025 年 11 月 10 日遭遇鳳凰颱風事件，事件累積雨量 185.0 mm，最大日累積雨量 85.0 mm，最大時雨量 13.5 mm，惟 4 起事件均未有造成計畫範圍災害情事之事件發生，而其餘期間降雨情形相對較不顯著，後續持續資料蒐集及觀察中。降雨量監測成果詳圖 3-58 所示。

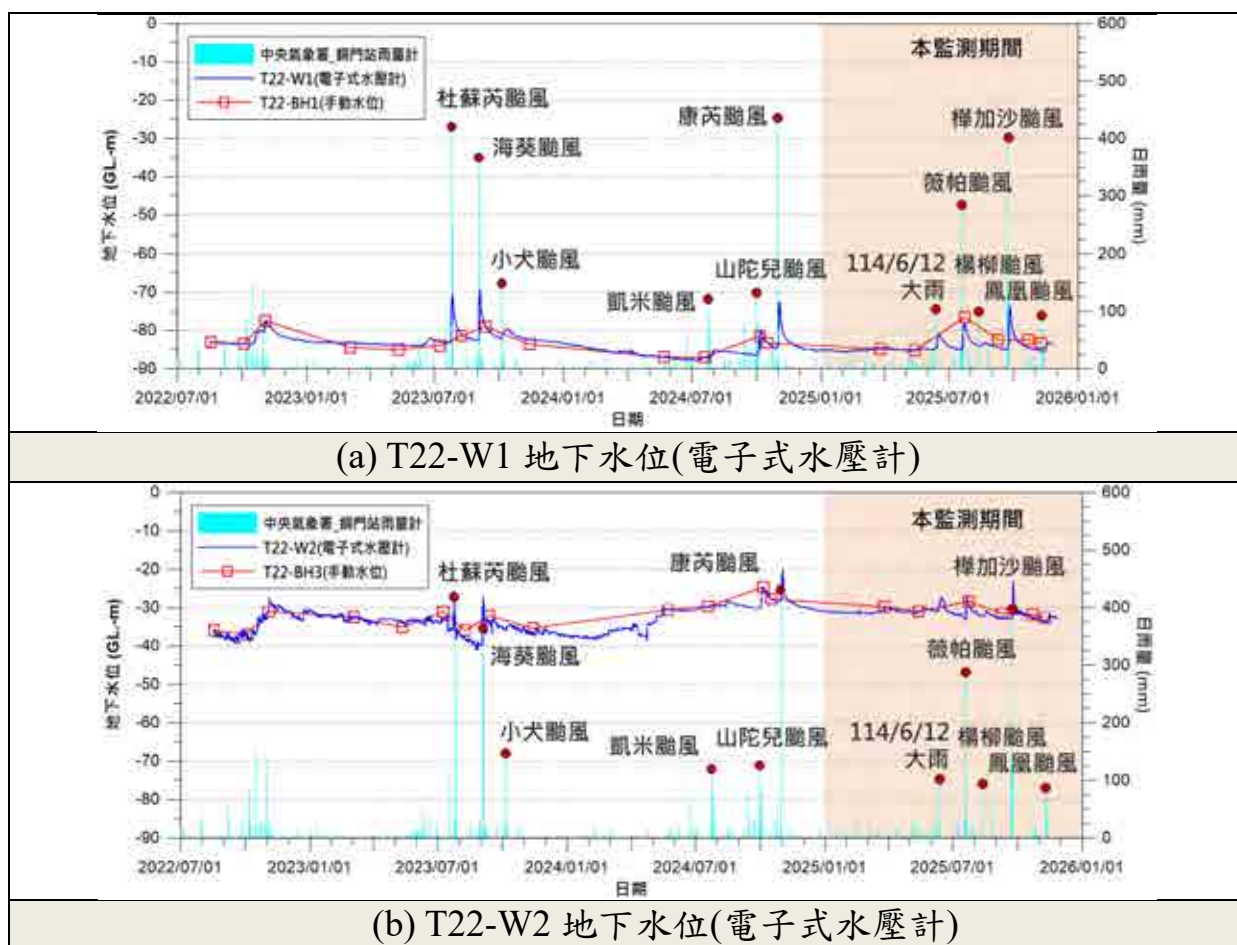
圖 3-59、銅門調查區地下水位量測成果

本監測期間地下水位於特殊降雨事件期間有顯著昇降變化情形，各孔鑽地下水位於降雨期間升降幅度約 9.59 m~11.51 m 之間。此外由歷史降雨事件觀測成果顯示，區域最大水位上升幅度分別可達 12.26 m 及 9.05 m，且於降雨事件結束後水位隨即大幅度下降，並於 7 日內回復常時水位，後續持續追蹤地下水位變化。

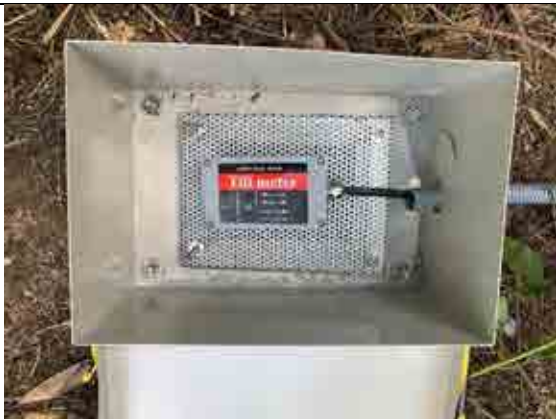
照片 1、雙軸傾斜計(T22-TI1)

本監測期間 T22-TI1 無明顯傾斜趨勢發生，且未有達管理值情形，A、B 向累積變化分別為  $348.90s(0.10^{\circ})$ 、 $-1429.87s(-0.40^{\circ})$ 。T22-TI1 累積其監測成果如圖 3-62 (a)、日變化如圖 3-62 (b)、快速累積變化(七日累積變化)如圖 3-62 (c)、月累積變化如圖 3-62 (d)所示。

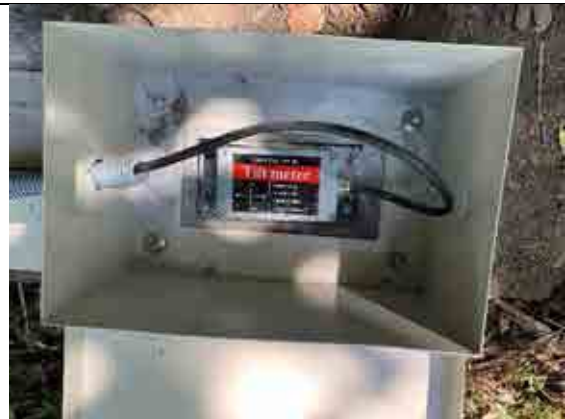
照片 2、雙軸傾斜計(T22-TI2)

T22-TI2 於本監測期間無明顯傾斜趨勢發生，未有達管理值情形，其 A、B 向累積變化分別為  $48.29s(0.01^{\circ})$ 、 $759.32s(0.21^{\circ})$ 。T22-TI2 累積其監測成果如圖 3-63 (a)、日變化如圖 3-63 (b)、快速累積變化(七日累積變化)如圖 3-63(c)、月累積變化如圖 3-63 (d)所示。

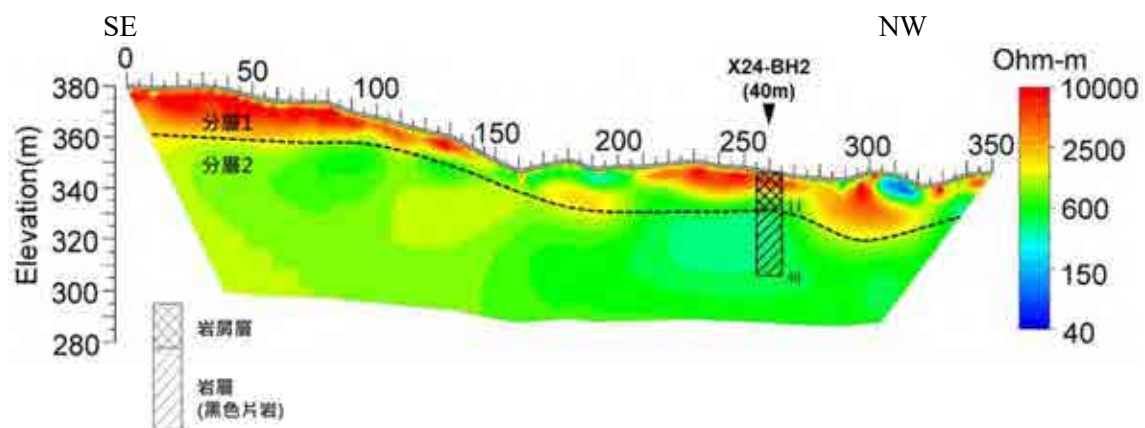
圖 4-39、溪頭調查區 X24-L1-1 測線地電阻探成果

1.分層 1：地表至深度 15-20 m 範圍內，地層電阻率普遍為 2,000 Ohm-m 以上，且電性分佈測向連續性不佳、差異甚大，研判此地層材料組成不一且結構鬆散，研判為岩屑材料。

2.分層 2：深度約 15-20 m 以下範圍，地層電阻率普遍介於 150-2,000 Ohm-m 之間，電性反應側向連續性不佳，於測樁 230-270 m 之間，局部區域呈相對低電阻電性反應，可能與地層材料局部破碎處含泥量較高有關，比對本計畫 X24-BH2 鑽探岩心研判此電性分層為岩層。

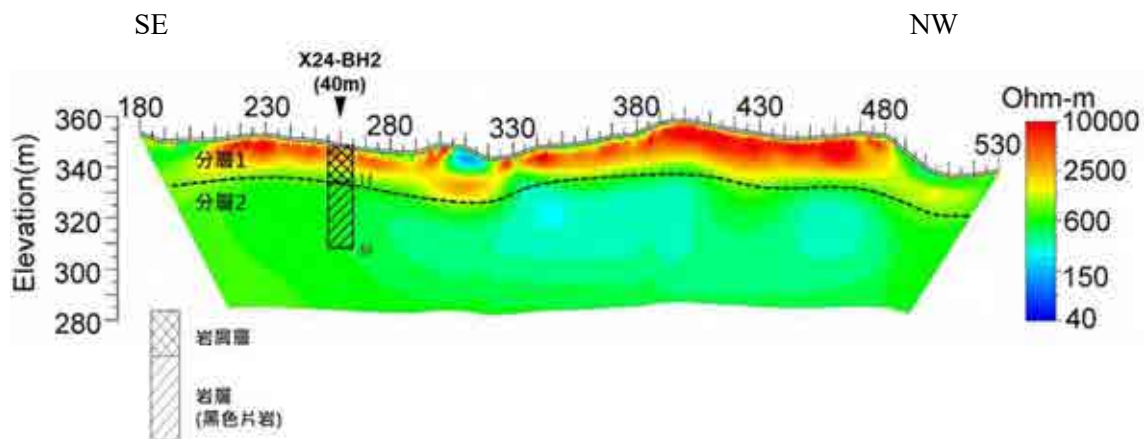
圖 4-40、溪頭調查區 X24-L1-2 測線地電阻探成果

(二)X24-L1-2 (350 m)：本測線總長 350 m，為 X24-L1-1 測線朝西北方向平移 180m，測樁里程為 180-530 m，由地電阻成果顯示(圖 4-40)地層電性上反應大至可概分為兩層之電性分層，以下就判釋結果進行說明：

- 1.分層 1：地表至深度 15-20 m 範圍內，地層電阻率普遍為 2,000 Ohm-m 以上，且電性分佈測向連續性不佳、差異甚大，研判此地層材料組成不一且結構鬆散，研判為岩屑材料。
- 2.分層 2：深度約 15-20 m 以下範圍，地層電阻率普遍介於 80-600 Ohm-m 之間，電性反應側向連續性相對較佳，於測樁 280-480 m 之間，局部區域呈相對低電阻電性反應，可能與地層材料局部破碎處含泥量較高有關，比對本計畫 X24-BH2 鑽探岩心研判此電性分層為岩層。

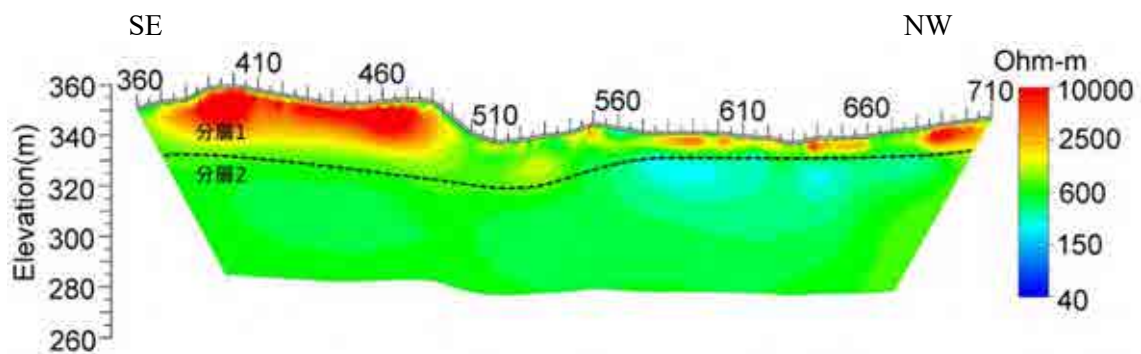
圖 4-41、溪頭調查區 X24-L1-3 測線地電阻探成果

(三)X24-L1-3 (350 m)：本測線總長 350 m，為 X24-L1-2 測線朝西北方向平移 180m，測樁里程為 360-710 m，由地電阻成果顯示(圖 4-41)地層電性上反應大至可概分為兩層之電性分層，以下就判釋結果進行說明：

- 1.分層 1：地表至深度 15-20 m 範圍內，地層電阻率普遍為 2,000 Ohm-m 以上，且電性分佈測向連續性不佳、差異甚大，研判此地層材料組成不一且結構鬆散，研判為岩屑材料。
- 2.分層 2：深度約 15-20 m 以下範圍，地層電阻率普遍介於 80-600 Ohm-m 之間，電性反應側向連續性相對較佳，於測樁 570-650 m 之間，局部區域呈相對低電阻電性反應，可能與地層材料局部破碎處含泥量較高有關，研判此電性分層為岩層。

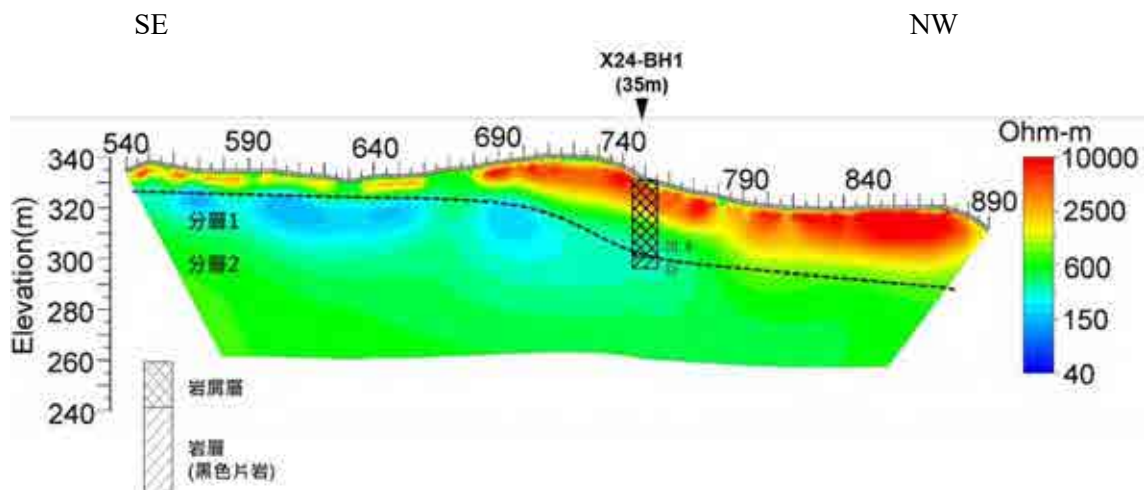
圖 4-42、溪頭調查區 X24-L1-4 測線地電阻探成果

(四)X24-L1-4 (350 m)：本測線總長 350 m，為 X24-L1-3 測線朝西北方向平移 180m，測樁里程為 540-890 m，由地電阻成果顯示(圖 4-42)地層電性上反應大至可概分為兩層之電性分層，以下就判釋結果進行說明：

- 1.分層 1：地表至深度 10-30 m 範圍內，地層電阻率普遍為 2,000 Ohm-m 以上，且電性分佈測向連續性不佳、差異甚大，研判此地層材料組成不一且結構鬆散，研判為岩屑材料。
- 2.分層 2：深度約 10-30 m 以下範圍，地層電阻率普遍介於 80-600 Ohm-m 之間，電性反應側向連續性相對較佳，於測樁 550-710 m 之間，局部區域呈相對低電阻電性反應，可能與地層材料局部破碎處含泥量較高有關，比對本計畫 X24-BH1 鑽探岩心研判此電性分層為岩層。

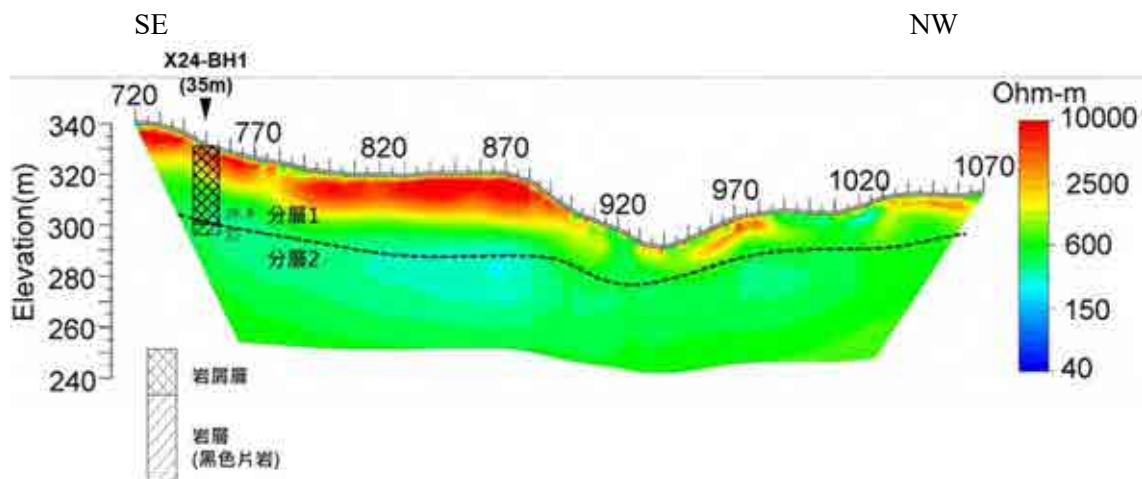
圖 4-43、溪頭調查區 X24-L1-5 測線地電阻探成果

**(五)X24-L1-5 (350 m)：**本測線總長 350 m，為 X24-L1-4 測線朝西北方向平移 180m，測樁里程為 180-530 m，由地電阻成果顯示(圖 4-43)地層電性上反應大至可概分為兩層之電性分層，以下就判釋結果進行說明：

- 1.分層 1：地表至深度 20-30 m 範圍內，地層電阻率普遍為 2,000 Ohm-m 以上，且電性分佈測向連續性不佳、差異甚大，研判此地層材料組成不一且結構鬆散，研判為岩屑材料。
- 2.分層 2：深度約 20-30 m 以下範圍，地層電阻率普遍介於 80-600 Ohm-m 之間，電性反應側向連續性相對較佳，於測樁 280-480 m 之間，局部區域呈相對低電阻電性反應，可能與地層材料局部破碎處含泥量較高有關，比對本計畫 X24-BH2 鑽探岩心研判此電性分層為岩層。

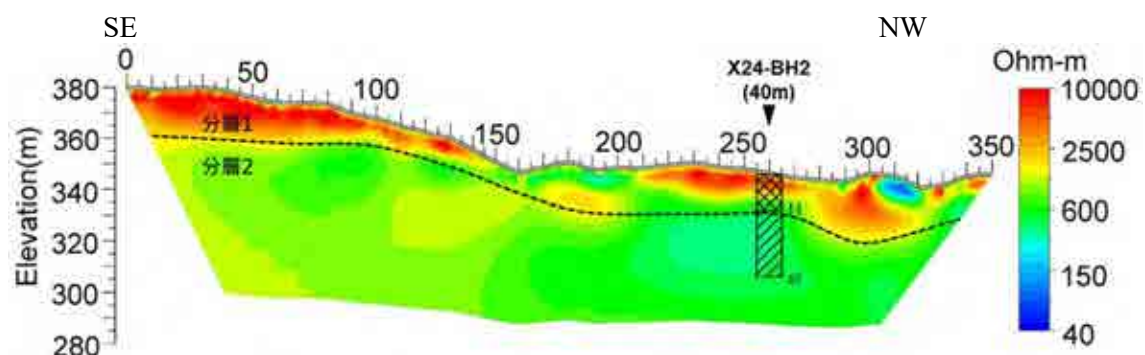
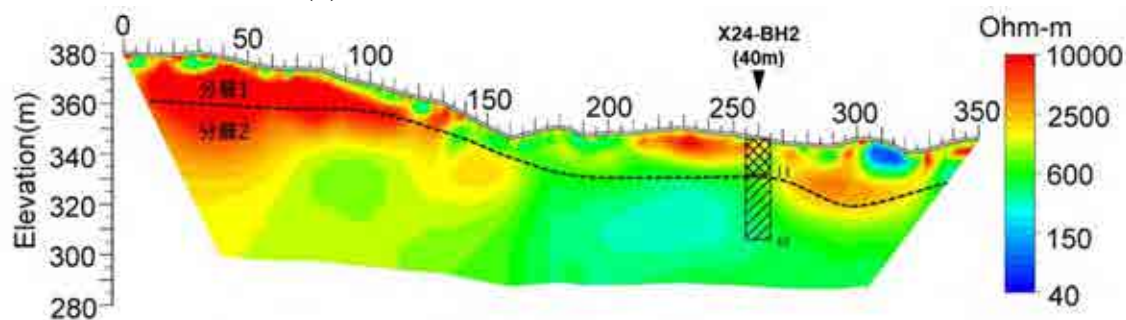
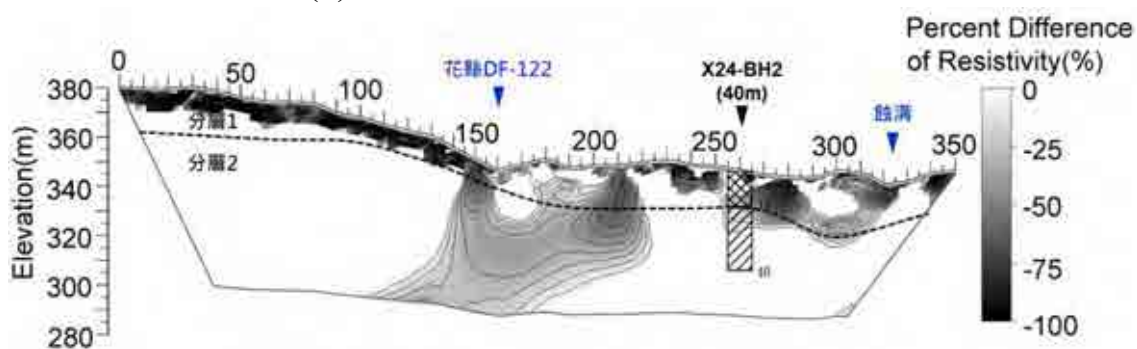
圖 4-45、溪頭調查區 X24-L1-1 測線降雨事件前後比對成果

(一)X24-L1-1 (350 m)：由山陀兒颱風事件前後之探測成果顯示(圖 4-45)，電性分層 1，電阻率普遍呈下降變化，研判可能因岩屑層之地層材料破碎且結構鬆散，當降雨時可能因地表水入滲，而於淺層形成地下水流動之通道；電性分層 2 於測樁 140-230 m 之間，局部區域呈現電阻率下降變化，研判於岩層內局部破碎程度較相對高處，可能形成地下水流動之通道。

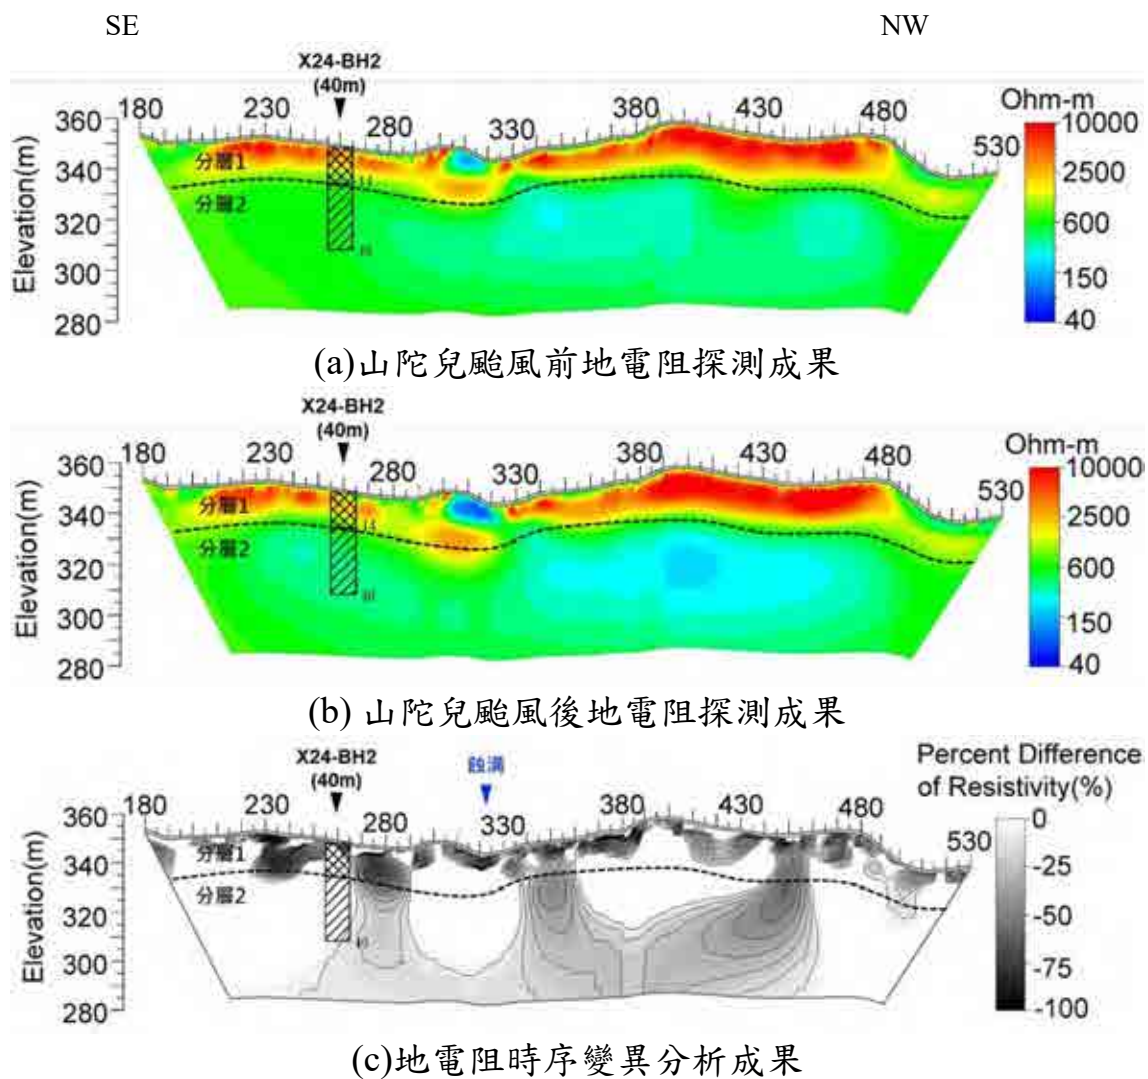
圖 4-46、溪頭調查區 X24-L1-2 測線降雨事件前後比對成果

(二)X24-L1-2 (350 m)：由山陀兒颱風事件前後之探測成果顯示(圖 4-46)，電性分層 1，電阻率普遍呈下降變化，研判可能因岩屑層之地層材料破碎且結構鬆散，當降雨時可能因地表水入滲，而於淺層形成地下水流動之通道；電性分層 2 於測樁 265-290 m、330-360 m 及 410-460 m 之間，局部區域呈現電阻率下降變化，研判於岩層內局部破碎程度較相對高處，可能形成地下水流動之通道。

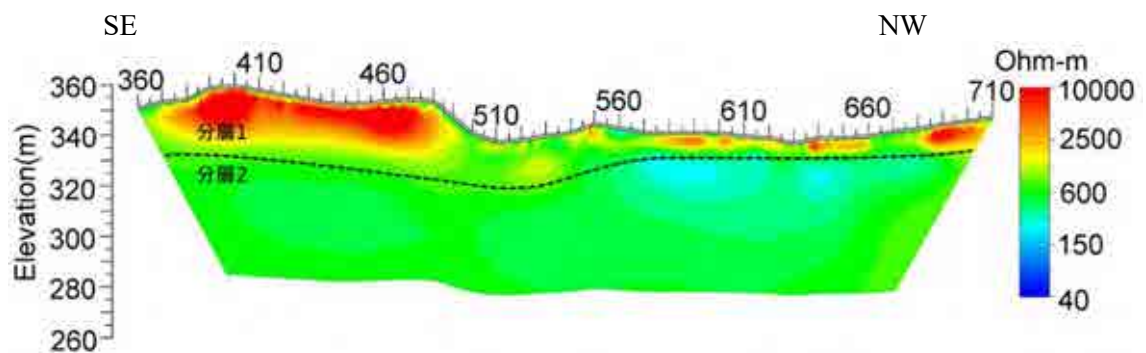
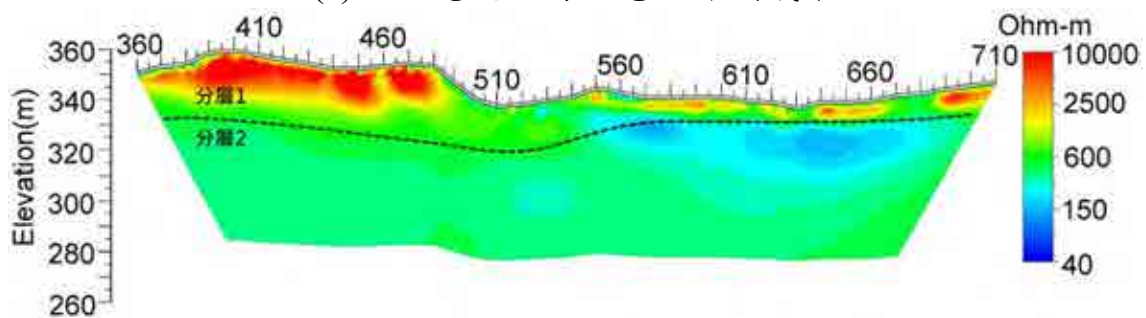
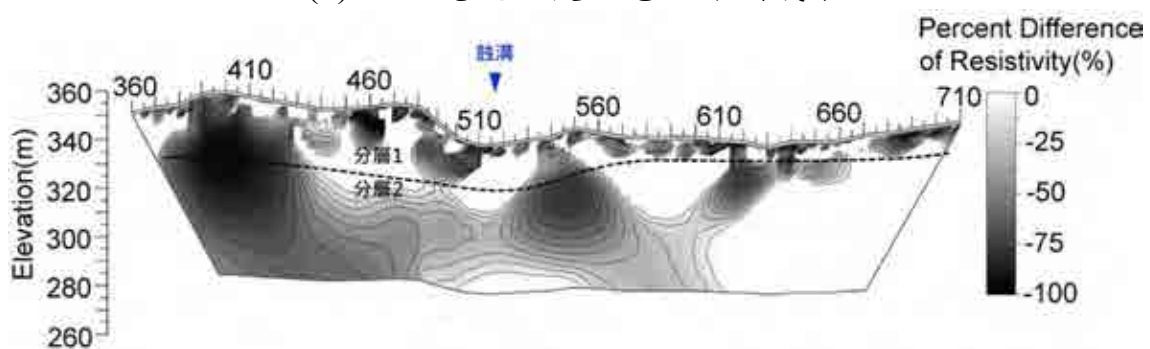
圖 4-47、溪頭調查區 X24-L1-3 測線降雨事件前後比對成果

## (三)X24-L1-3 (350 m)：由山陀兒颱風事件前後之探測成果顯示(圖 4-

47)，電性分層 1，電阻率普遍呈下降變化，研判可能因岩屑層之地層材料破碎且結構鬆散，當降雨時可能因地表水入滲，而於淺層形成地下水流動之通道；電性分層 2 於測樁 360-430 m、520-580 m 及 600-630 m 之間，局部區域呈現電阻率下降變化，研判於岩層內局部破碎程度較相對高處，可能形成地下水流動之通道。

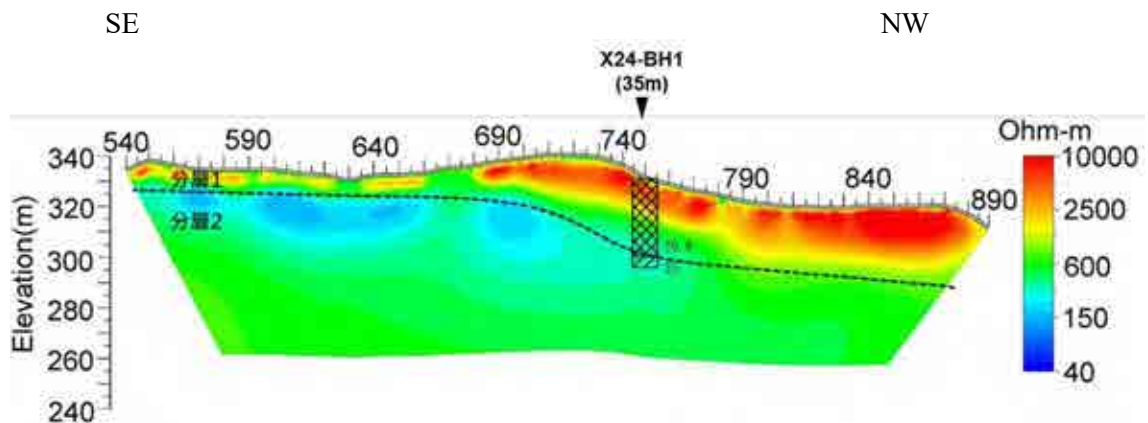
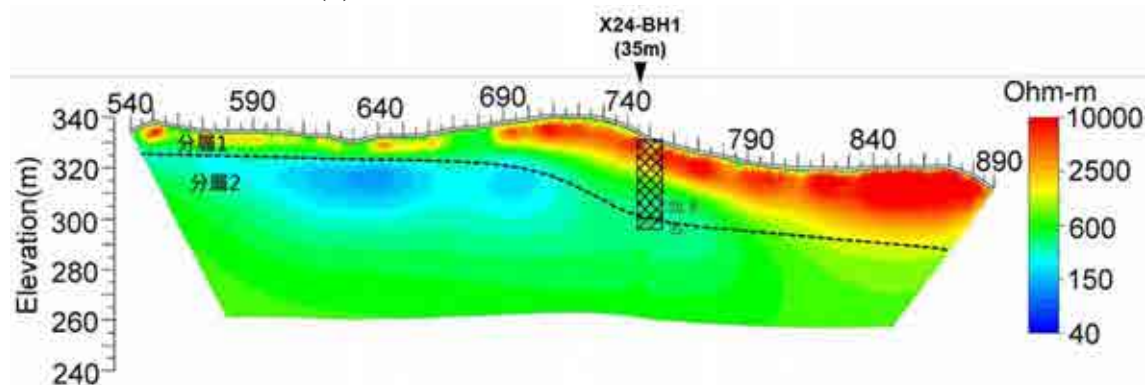
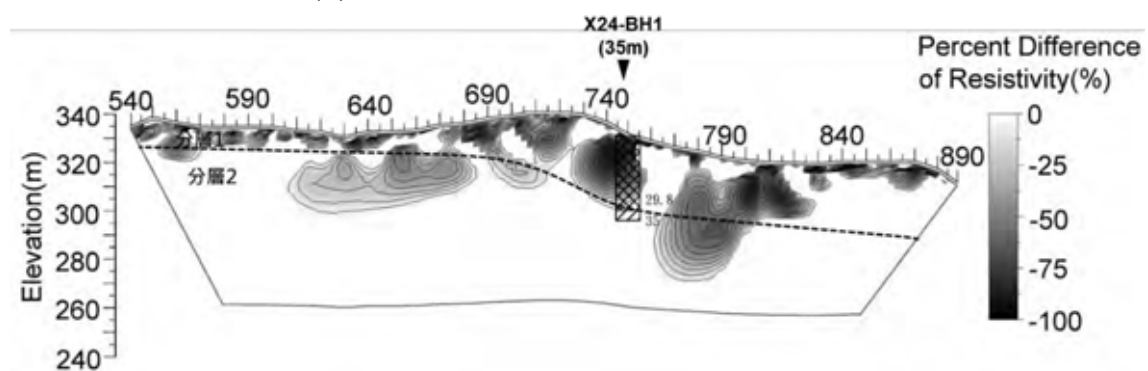
圖 4-48、溪頭調查區 X24-L1-4 測線降雨事件前後比對成果

(四)X24-L1-4 (350 m)：由山陀兒颱風事件前後之探測成果顯示(圖 4-48)，電性分層 1，電阻率普遍呈下降變化，研判可能因岩屑層之地層材料破碎且結構鬆散，當降雨時可能因地表水入滲，而於淺層形成地下水流動之通道；電性分層 2 於測樁 600-680 m 及 760-800 m 之間，局部區域呈現電阻率下降變化，研判於岩層內局部破碎程度較相對高處，可能形成地下水流動之通道。

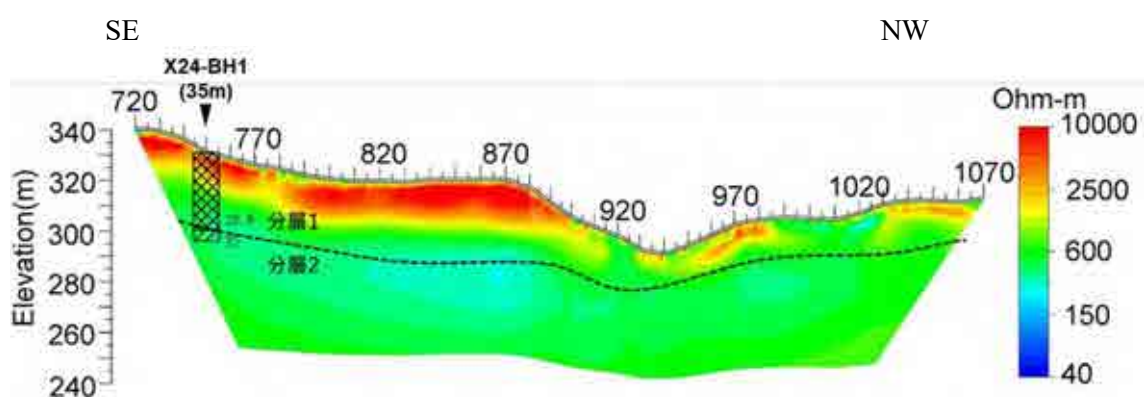
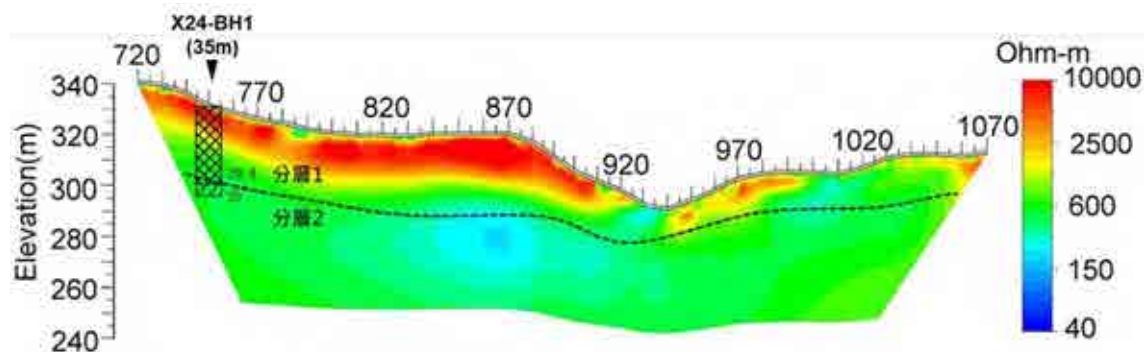
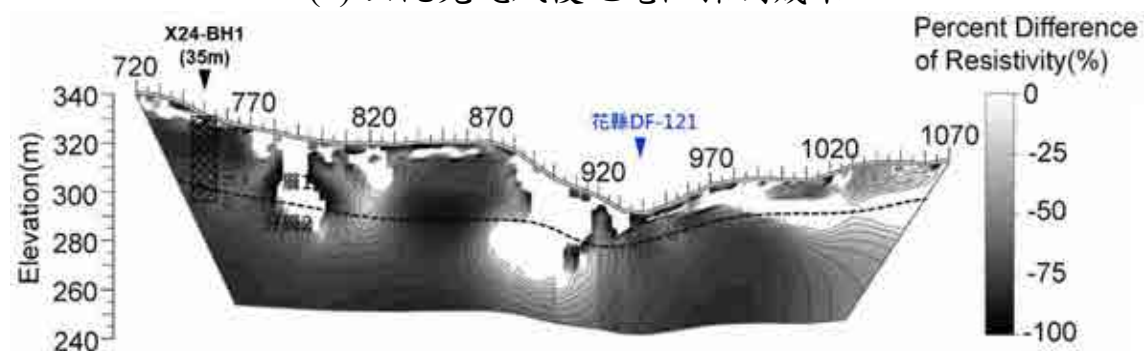
圖 4-49、溪頭調查區 X24-L1-5 測線降雨事件前後比對成果

(五)X24-L1-5 (350 m)：由山陀螺颱風事件前後之探測成果顯示(圖 4-49)，電性分層 1，電阻率普遍呈下降變化，研判可能因岩屑層之地層材料破碎且結構鬆散，當降雨時可能因地表水入滲，而於淺層形成地下水流動之通道；電性分層 2 於測樁 830-870 m 及 930-1010 m 之間，局部區域呈現電阻率下降變化，研判於岩層內局部破碎程度較相對高處，可能形成地下水流動之通道。

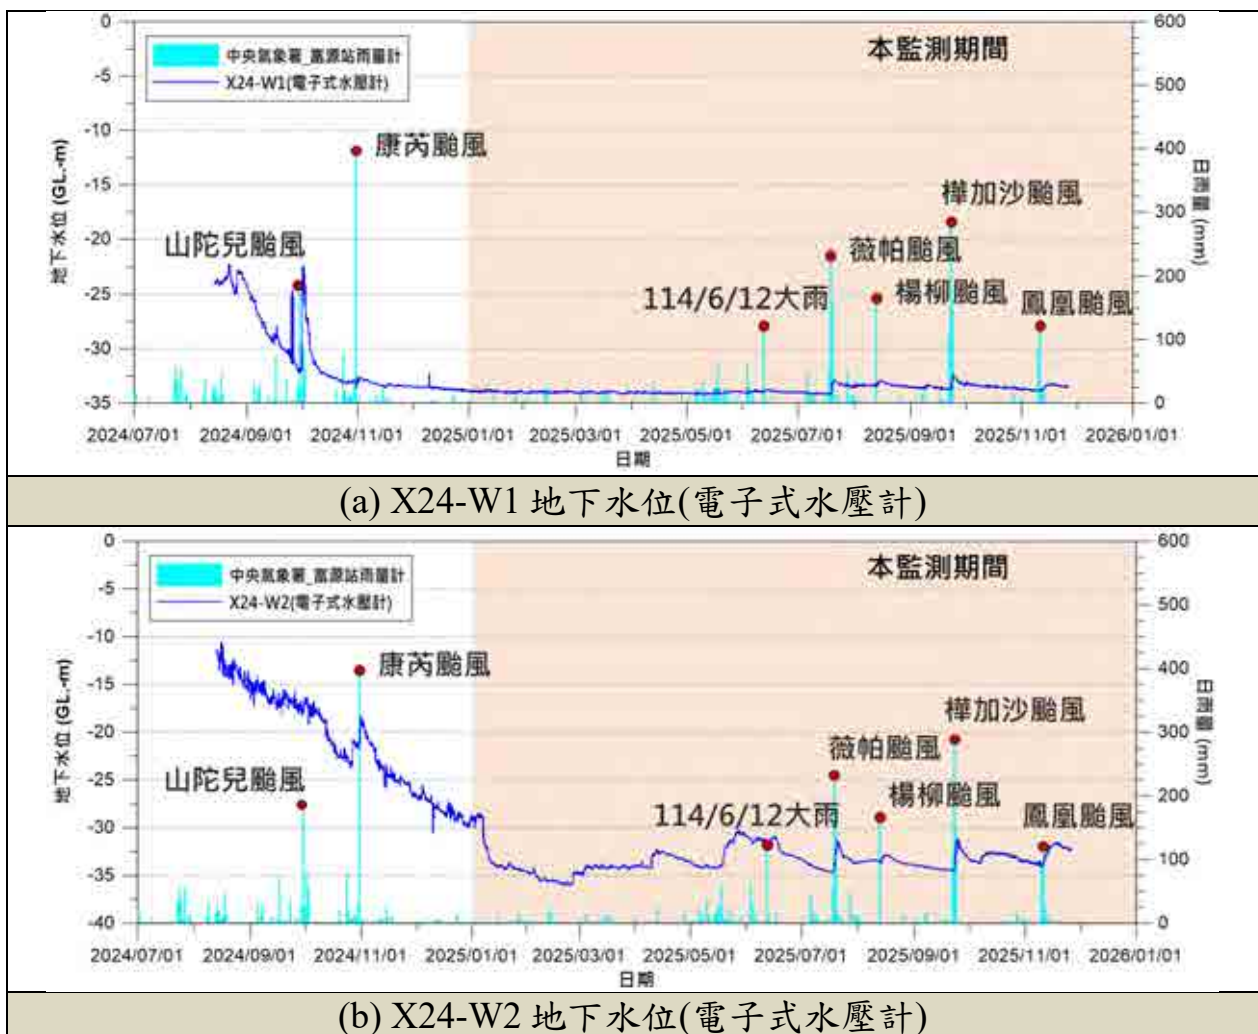
圖 4-55、本監測期間之地下水位監測成果圖

本計畫區於 2024 年 8 月設置 X24-W1 及 X24-W2 共 2 孔水位觀測井，並於兩鑽孔內置電子式水壓計，以全自動方式記錄連續地下水位，掌握降雨期間地下水位昇降情形。新增監測儀器於 113 年 8 月 13 日完成安裝工作。地下水位監測成果詳圖 4-55 所示。

本監測期間地下水位於降雨期間略有昇降變化情形，水位升降幅度約介於 1.37 m~3.33 m 之間。此外由歷史監測成果顯示，區域地下水位於降雨期間有明顯上昇變化情形，約可上昇約 4 m~10 m，並於事件結束後水位隨即大幅度下降，於 5 日內回復常時地下水位，後續持續追蹤地下水位變化。

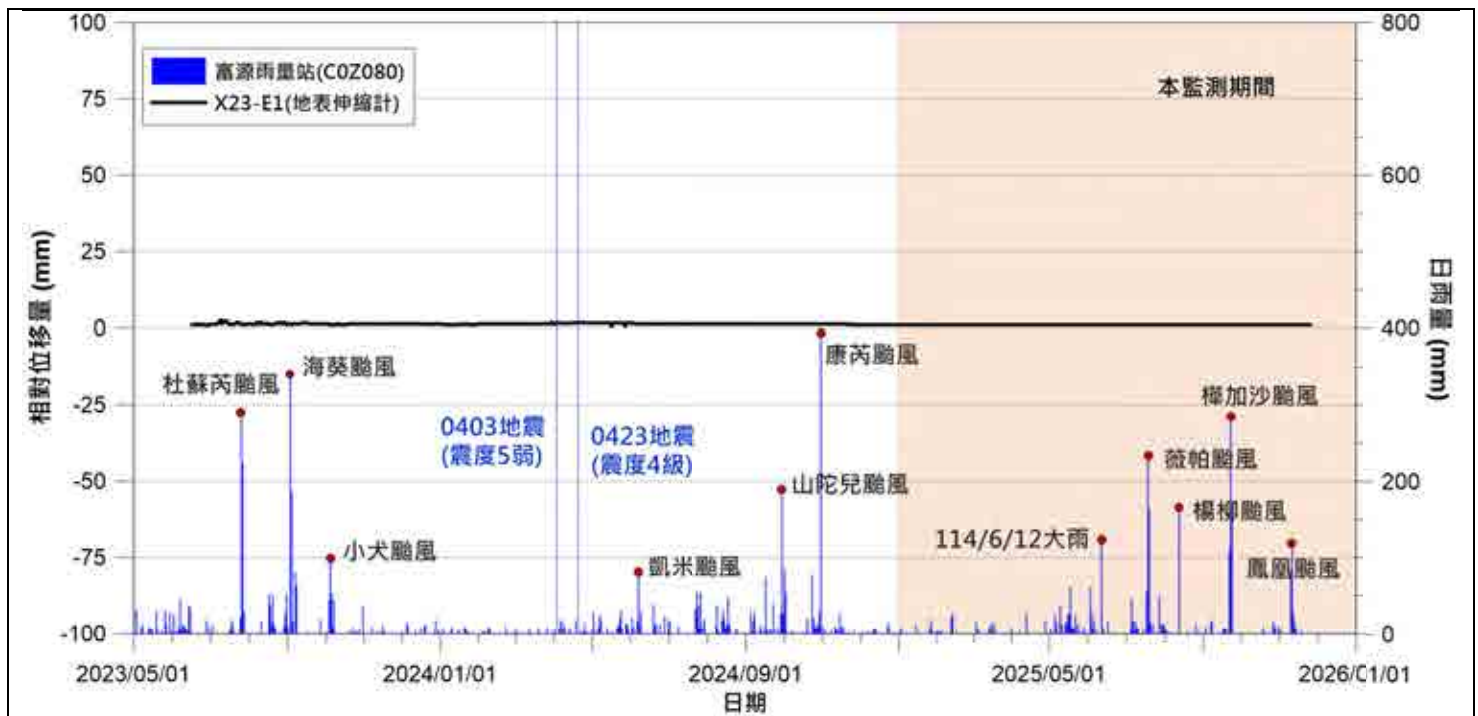
圖 4-56、溪頭調查區 X23-E1 地表伸縮計變位量之歷時曲線圖

溪頭調查區之地表伸縮計 X23-E1 於 2023 年 6 月 8 日建置完成，配置於 S4 潛在滑動塊體頭部位置，本監測期間檢視監測成果，邊坡無明顯變位趨勢發生，累積位移量 1.01 mm，後續持續進行監測，觀測成果如圖 4-56 及圖 4-57 所示。

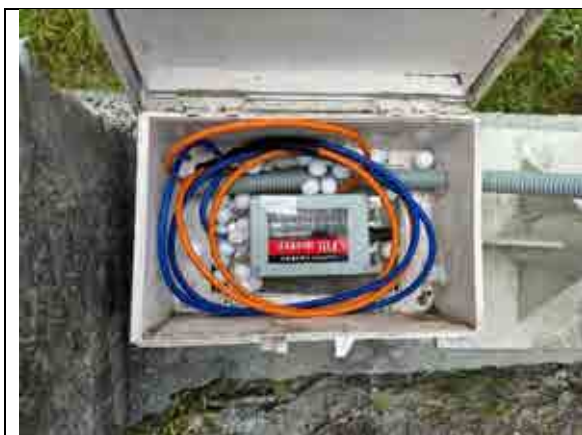
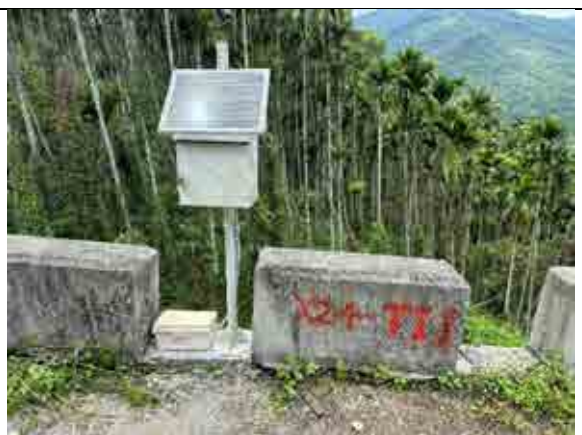
照片 1、雙軸傾斜計(X24-TI1)

本監測期間，X24-TI1 無明顯傾斜趨勢發生，且未有達管理值情形。A、B 向累積變化分別為  $93.98 \text{ s}(0.03^\circ)$ 、 $194.67 \text{ s}(0.05^\circ)$ 。X24-TI1 累積其監測成果如圖 4-58(a)、日變化如圖 4-58(b)、快速累積變化(七日累積變化)如圖 4-58(c)、月變化如圖 4-58(d)所示。

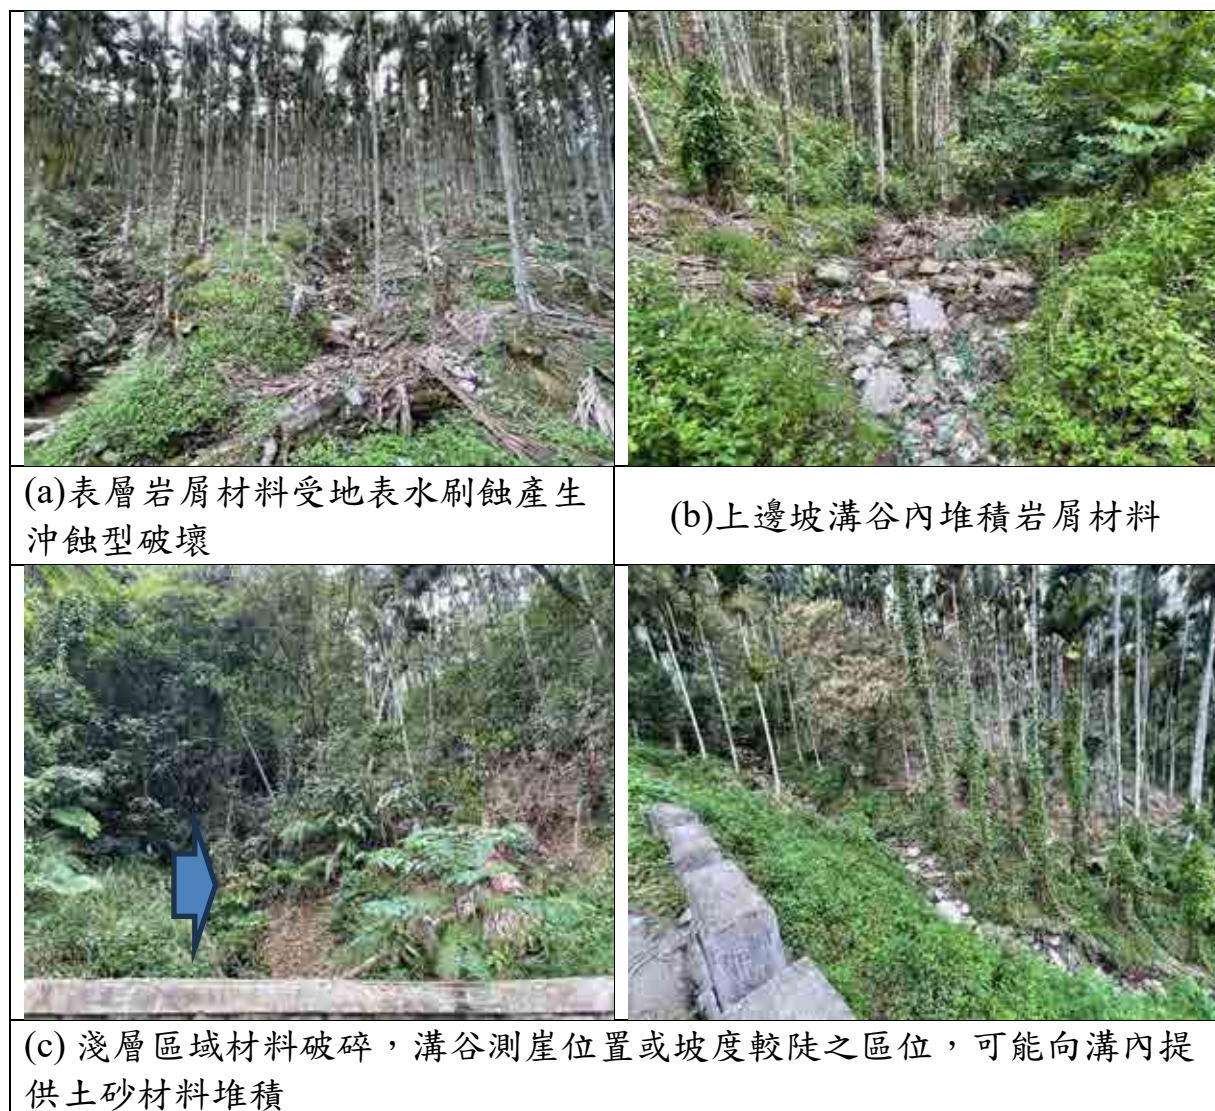
**圖 4-84、溪頭調查區邊坡破壞機制示意圖**

- 一、**沖蝕型破壞**：根據現場勘查及地表地質調查成果顯示，調查區淺層應覆蓋厚度不等之岩屑材料，其材料組成主要由鬆散之土壤夾雜岩塊所組成，故於較大集中降雨時，匯流之大量地表水，容易夾帶著坡面土石，產生流動、堆積，形成沖蝕型破壞(圖 4-84a、圖 4-84b)。
- 二、**岩屑層滑動**：根據現勘成果顯示，調查區潛在塊體頭部有明顯崩崖，顯示邊坡曾發生整體滑動情形，而根據現場勘查及地質調查成果顯示，計畫區域研判計畫區可能有約 30m 厚之岩屑層存在，材料多有破碎及夾泥等情形，若區域內蝕溝持續向源侵蝕，可能產生雙溝同源，將可能導致區域內各次潛在滑動體產生不穩定情形發生，此外配合監測成果顯示，S3 及 S4 潛在滑動塊體目前較具活動性，於特殊降雨期間，邊坡有小幅地表及地中位移增量情形發生，惟目前期間之變位量仍不大，且經現場勘查，現況邊坡無異常表徵，仍需配合後續監測累積較多變位事件後，研判整體邊坡活動情形。針對該區域可能之破壞機制，比對滑動面與岩心及上下工水位之關係，兩鑽孔之滑動深度，均可對應至岩芯破碎夾泥區段，可比對至透水層及半透水層邊界(圖 4-85 及圖 4-86)，再配合地電阻探測及 Lidar 微地形判釋成果初步研判(圖 4-87)，區域邊坡於降雨事件後，地下水使岩屑層內之飽和度上升，而後邊坡於局部地形坡度較陡之區位，可能發生淺層邊坡破壞(目前監測之滑動深度約 10~20m)。此外配合坡面之地表變位監測與降雨量比對分析成果顯示「短延時、高強度降雨」之降雨型態較易驅使邊坡發生變形，透過海葵、康芮及薇帕及樺加

另考量調查區具不利地質條件，於淺層區域材料破碎，配合歷史災害事件，研判於溝谷測崖位置或坡度較陡之區位，可能向溝內提供土砂材料堆積，當發生強降雨事件(圖 4-84c)，提供大量水量條件時，將可能夾帶暫積之土砂材料往下邊坡運動，即發生土石流災害。溪頭地區可能滑動機制剖面位置圖如圖 4-89、圖 4-90 所示。

(邊坡坡面材料穩定性差，地形相對高陡處，受外在營力作用如沖蝕等，易發生小範圍的淺層滑動)

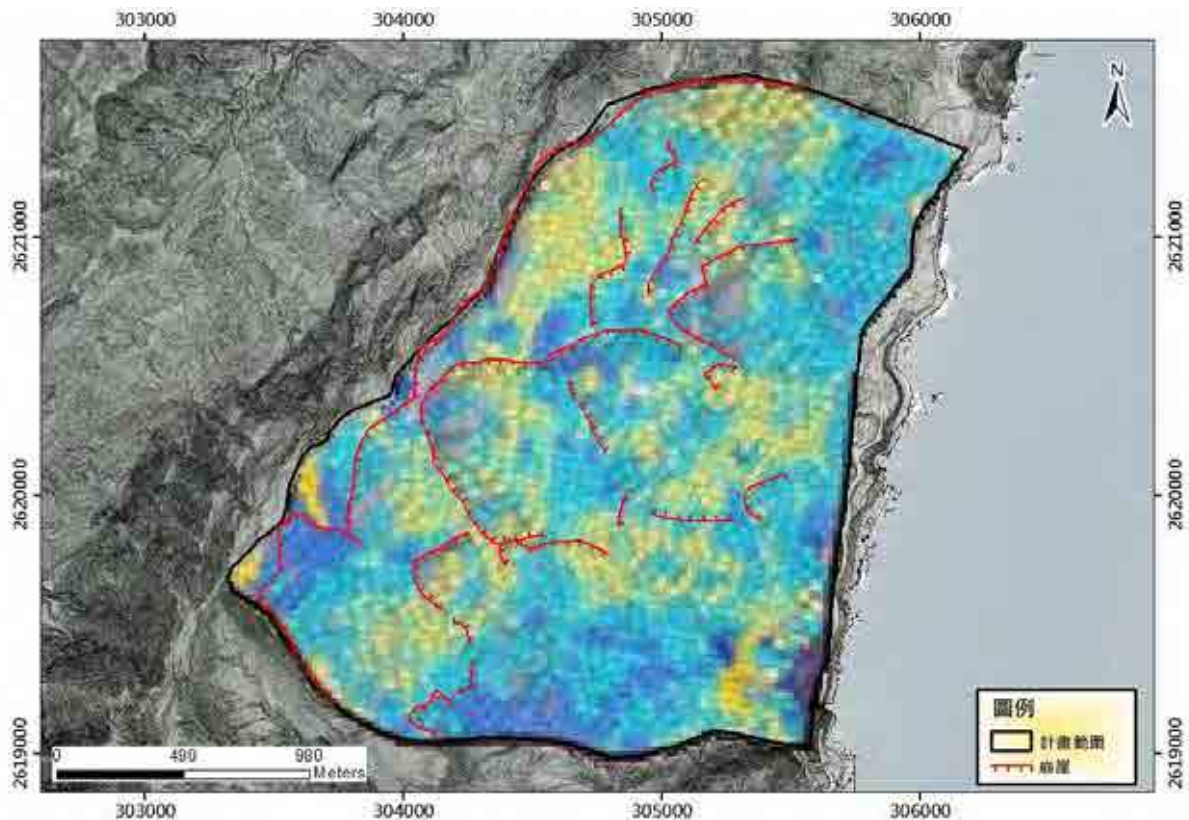
此外由 TCP-In-SAR 地表分析結果套繪本計畫之地表線形，顯示區域中顯著地貌變異處大致可與崩崖位置相互匹配，於崖頂多呈現下降情形，並於崩崖下方堆積材料，如圖 5-36 及圖 5-37 所示。

圖 5-37、高山地區 TCP-InSAR 與地表線形比對成果

(底圖為銅門地區 2022~2023 期間 TCP-InSAR 分析成果；區域顯著地貌變異之位置大致可與崩崖線形相互匹配，材料多堆積於崩崖之下方區位)

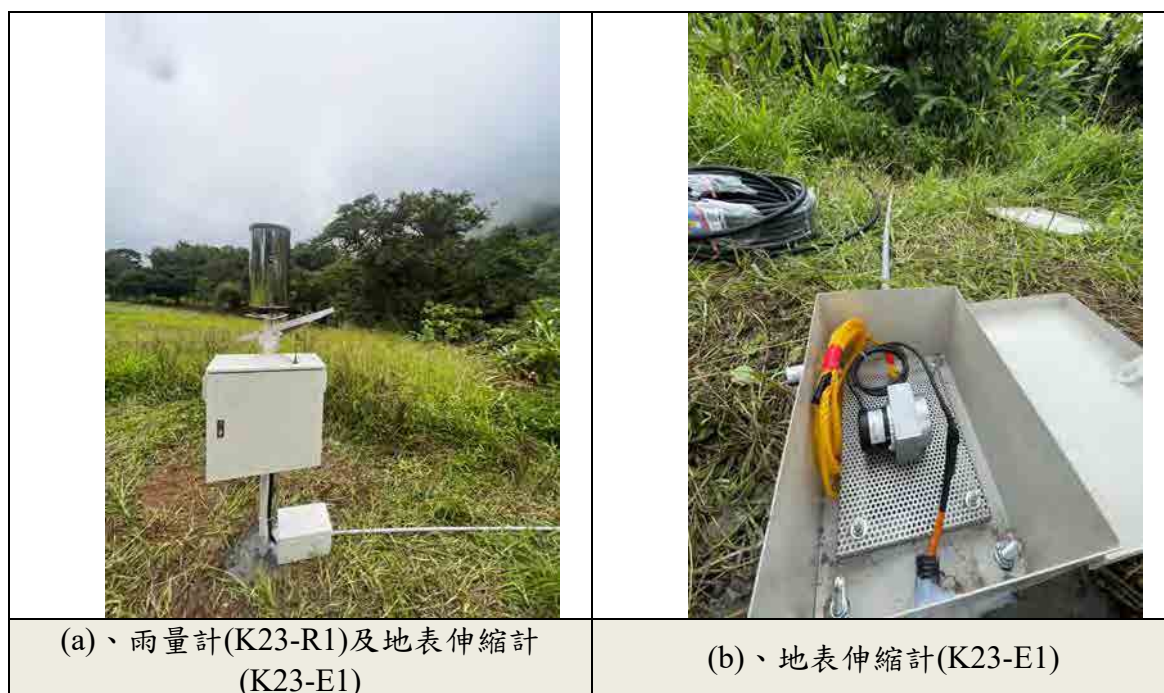
高山調查區之地表伸縮計 K23-E1 於 2023 年 6 月 7 日建置完成，配置於 L1 潛在滑動塊體頭部位置，本監測期間邊坡無明顯變位趨勢發生，累積位移量 2.95 mm，後續將持續進行監測，觀測成果如圖 5-44~圖 5-45 所示。

圖 5-43、K23-E1 地表伸縮計現場環境

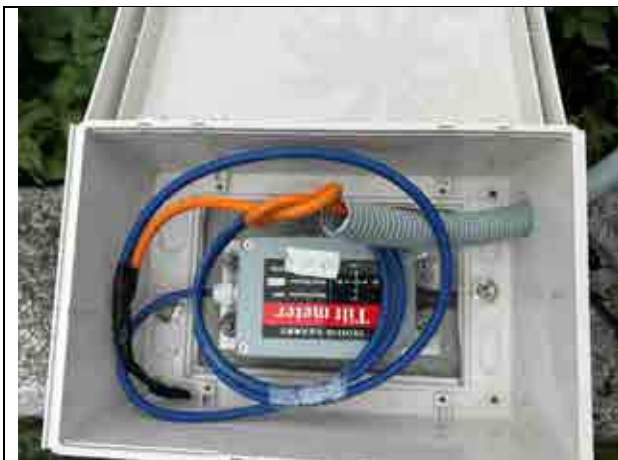
照片 1、雙軸傾斜計(K24-TI1)

本計畫新設置全自動化雙軸傾斜計 1 組，編號 K24-TI1，裝設於 S2 潛在滑動塊體頭部位置，針對地表構造物傾斜變化進行即時自動化監測。

本監測期間，K24-TI1 無明顯傾斜趨勢發生，且未有達管理值情形。A、B 向累積變化分別為  $124.14 \text{ s}(0.03^\circ)$ 、 $117.84 \text{ s}(0.03^\circ)$ 。K24-TI1 累積其監測成果如圖 5-46(a)、日變化如圖 5-46(b)、快速累積變化(七日累積變化)如圖 5-46(c)所示、月變化如圖 5-46(d)。

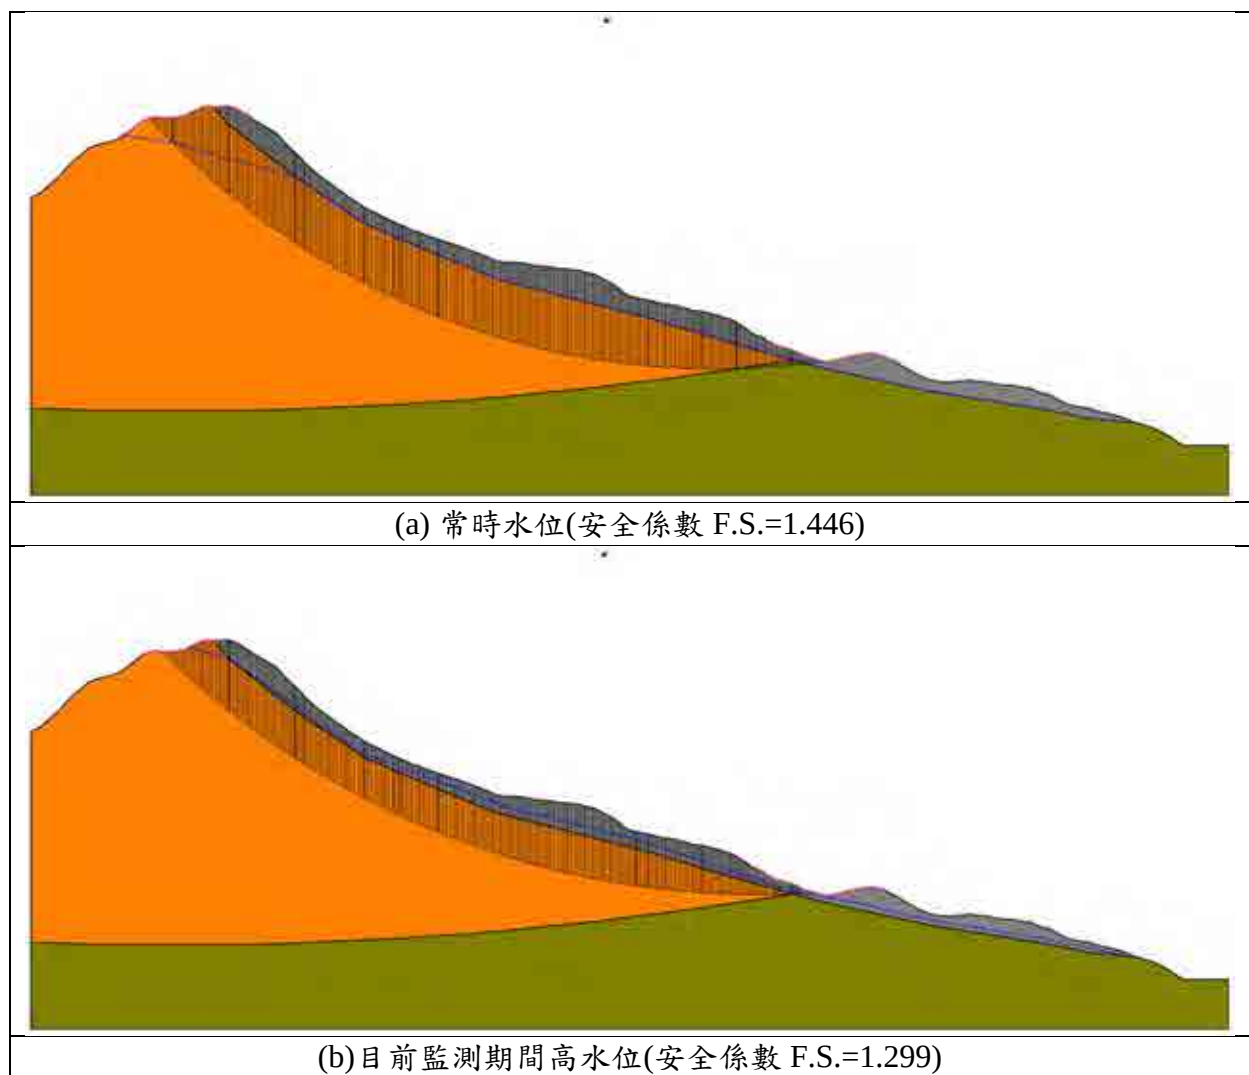
依據既有地形資料、地表調查成果、岩芯資料成果及監測資料，研擬出邊坡穩定分析之剖面(剖面位置如圖 5-80)。由分析成果顯示，於常時地下水位條件下，AA'剖面之安全係數(F.S.)達 1.446，顯示區域邊坡穩定性尚屬良好；於特殊事件之高水位條件下，AA'剖面之安全係數(F.S.)達 1.299，相較於常時水位略有下降，但區域邊坡仍屬於穩定狀態。高山調查區現況邊坡穩定分析成果圖如圖 5-82 所示。

圖 5-82、現況邊坡穩定分析成果圖
