農村發展及水土保持署 114 年度工程品  
質委託抽驗暨查核督導管理計畫

**Agency of Rural Development and Soil and  
Water Conservation 114 Project Quality  
Commissioned Inspection and Supervision  
Management Scheme**

執行單位：逢甲大學

中華民國 115 年 2 月

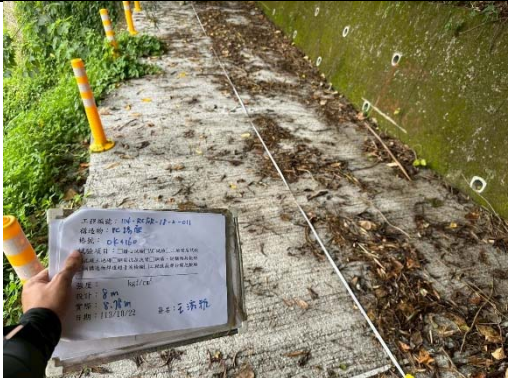
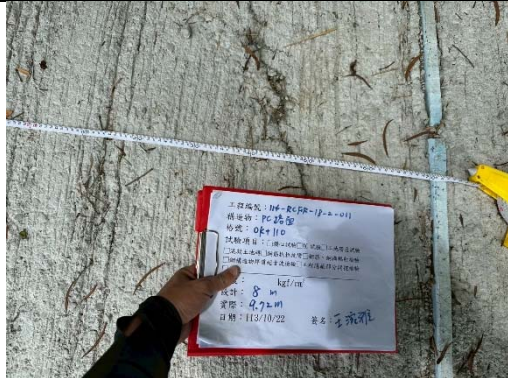
| 工程名稱 | 構造物<br>(樁號) | 量測內容 | 設計尺寸 | 實測尺寸 | 合格與否 | 備註 |
|---|---|---|---|---|---|---|
| 大湖鄉義和村 15、16 鄰社區農路及排水改善工程 | 0K+058<br>0K+110<br>0K+160 | PC 路面鋪設伸縮縫間距 | 8 m | 9.62 m<br>9.72 m<br>8.78 m | 不合格 | 混凝土構造物尺寸高度大於 5m 者為 5cm。 |
| <div style="display: flex; justify-content: space-around;"> </div> <p>0K+058、0K+110、0K+160 PC 路面鋪設伸縮縫間距(設計&gt;8 m，實際 9.62 m、9.72 m、8.78 m)</p> | | | | | | |

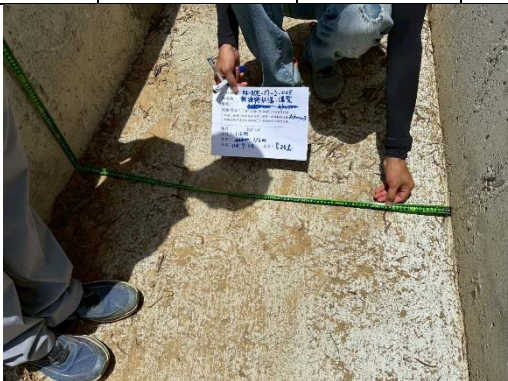
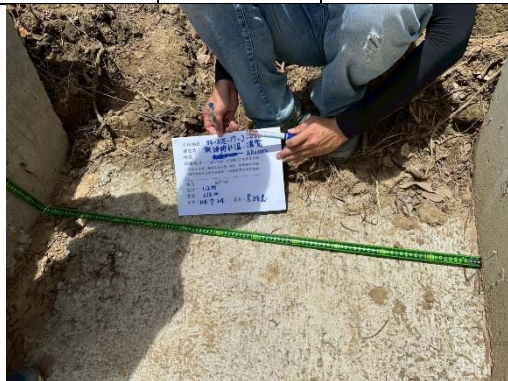
| 工程名稱 | 構造物<br>(樁號) | 量測內容 | 設計尺寸 | 實測尺寸 | 合格與否 | 備註 |
|---|---|---|---|---|---|---|
| 西湖鄉龍洞村 3 鄰坑溝整治工程 | AK+000 | 排水溝底寬 | 120cm | 116cm | 不合格 | 混凝土構造物尺寸高度大於 1m 者為 1cm。 |
| <div style="display: flex; justify-content: space-around;"> </div> <p>AK+000 排水溝底寬(設計 120 cm，實際 116cm)</p> | | | | | | |

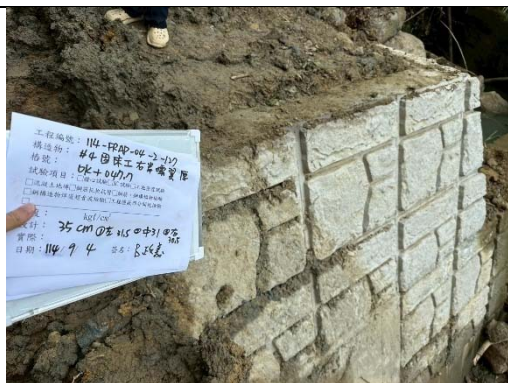
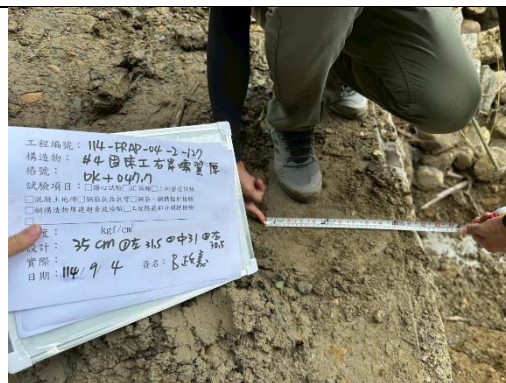
| 工程名稱 | 構造物<br>(樁號) | 量測內容 | 設計尺寸 | 實測尺寸 | 合格與否 | 備註 |
|---|---|---|---|---|---|---|
| 南江村 17 鄰野溪整治工程 | 0K+047.7 | #4 固床工(右翼) | 35cm | 30.5cm<br>31cm<br>31.5cm | 不合格 | 寬(厚)度未達 1m 者為 1cm |

0K+047.7 #4 固床工(右翼) 頂厚設計 35cm；實際 30.5 cm、31 cm、31.5cm

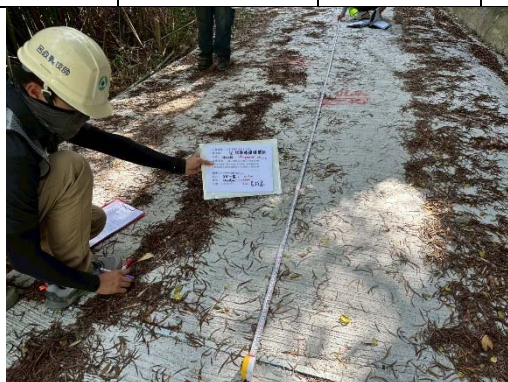
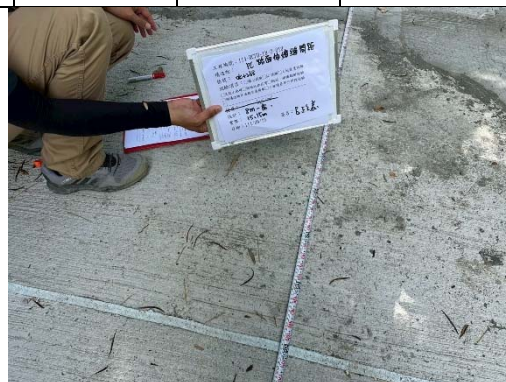
| 工程名稱 | 構造物<br>(樁號) | 量測內容 | 設計尺寸 | 實測尺寸 | 合格與否 | 備註 |
|---|---|---|---|---|---|---|
| 通霄鎮福興里<br>8 鄰農路改善<br>工程 | 0K+268<br>0K+256.5<br>0K+222 | PC 路面<br>鋪設伸縮<br>縫間距 | 小於 8m | 15.15m<br>10.12m<br>10.5 m | 不合格 | 混凝土構造物尺寸高度大於 5m 者為 5cm。 |

PC 路面鋪設伸縮縫間距設計小於 8m；實際值 15.15 m、10.12 m、10.5 m

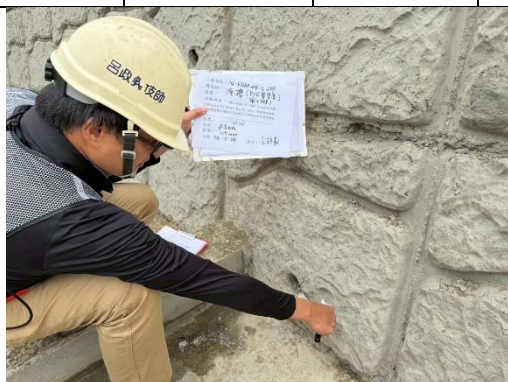
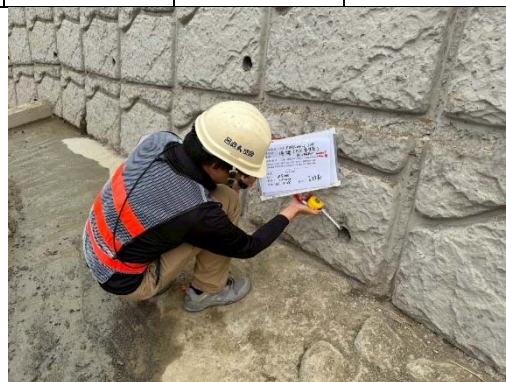
| 工程名稱 | 構造物<br>(樁號) | 量測內容 | 設計尺寸 | 實測尺寸 | 合格與否 | 備註 |
|---|---|---|---|---|---|---|
| 霧峰區峰谷里<br>金陵山前方坑<br>溝整治二期工程 | 0K+048.1<br>0K+046.3<br>0K+060.7 | 洩槽 PVC<br>管壁厚度 | $\geq 5\text{mm}$ | 3.5mm<br>3.5mm<br>3.5mm | 不合格 | PVC 管壁厚度未<br>符合設計尺寸 |

PVC 管壁厚度未符合設計尺寸設計尺寸 $\geq 5\text{mm}$ ；實際值 3.5mm、3.5mm、3.5mm

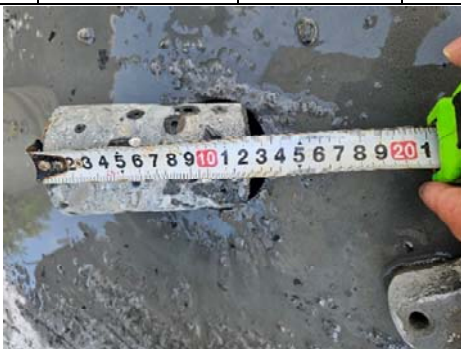
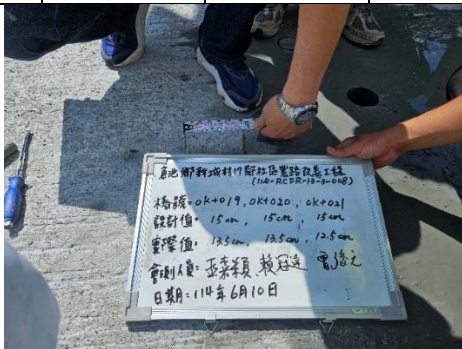
| 工程名稱 | 構造物<br>(樁號) | 量測內容 | 設計尺寸 | 實測尺寸 | 合格與否 | 備註 |
|---|---|---|---|---|---|---|
| 魚池鄉新城村<br>17 鄰社區農<br>路改善工程 | 0K+019、<br>020、021<br>PC 路面 | 鑽心厚度 | 15cm | 13.5、<br>13.5、<br>12.5cm | 不合格 | 平均不低於設計<br>厚度 95%，且單<br>一點不低於設計<br>厚度 90% |
| <p>0K+19 PC 路面鑽心厚度不足(設計 15cm，實際 12.5cm)</p> | | | | | | |

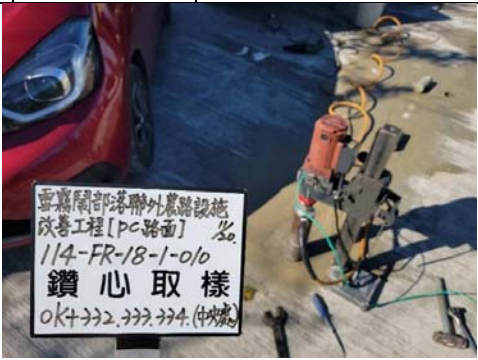
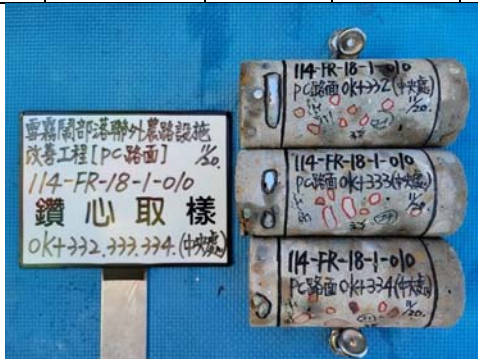
| 轄區 | 執行單位 | 工程編號 | 工程名稱 | 設計強度<br>kgf/cm <sup>2</sup> | 抗壓強度 kgf/cm <sup>2</sup> | | | |
|---|---|---|---|---|---|---|---|---|
| 臺北 | 臺北分署 | 114-FR-18-1-010 | 雪霧鬧部落聯外農路設施改善工程 | 280 | 221 | 217 | 197 | 211.7 |

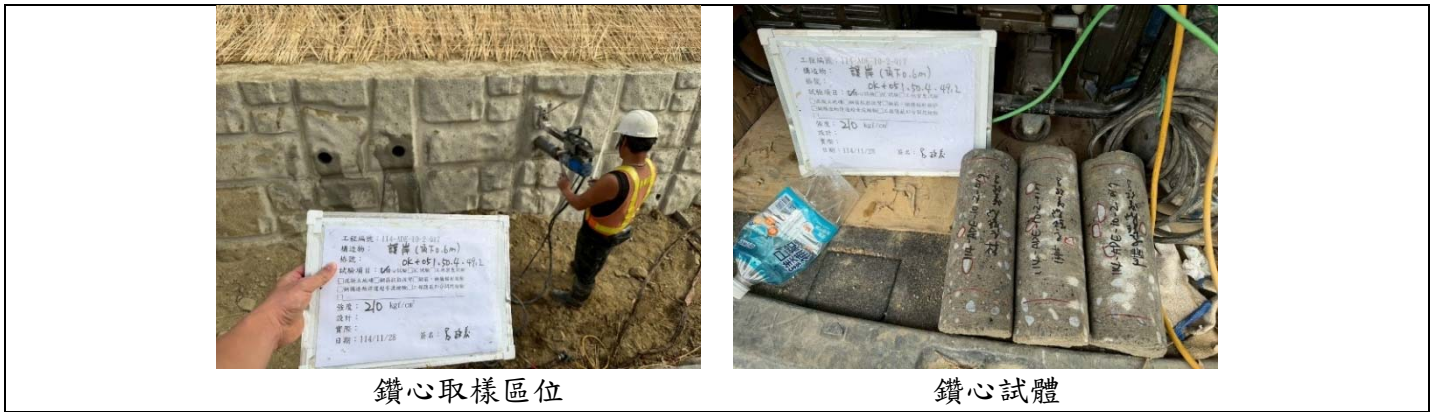
| 轄區 | 執行單位 | 工程編號 | 工程名稱 | 設計強度<br>kgf/cm <sup>2</sup> | 抗壓強度 kgf/cm <sup>2</sup> | | | |
|---|---|---|---|---|---|---|---|---|
| 臺中 | 臺中分署 | 114-ADE-10-2-017 | 牛欄貢溪支流野溪上游坑溝整治二期工程 | 210 | 181 | 167 | 185 | 178 |

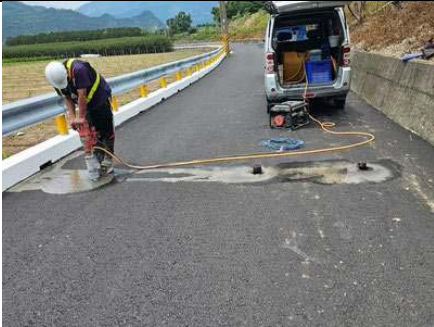
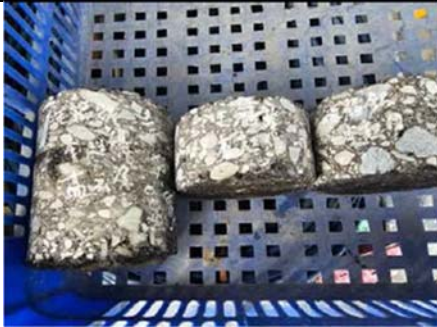
二、瀝青混凝土厚度及壓實度檢視：各分署轄區完成抽驗工程 111 件，5 件不合格工程，皆為瀝青混凝土厚度不合格，合格率 95.5%，南投、台南、台東分署轄區分別 1、3、1 件，其中僅 3 件不合格辦理複檢，經複檢內容盡數合格，檢視其相關內容會導致不合格因素，主要 AC 鋪面前底層未妥善整平，或因刨除未檢核高程，使路面底層高低不一，以致 AC 鋪築厚度不均，如表 4-22~表 4-26 所示。

| 轄區 | 執行單位 | 工程編號 | 工程名稱 | 承攬廠商 | 監造單位 | 設計厚度 | 樁號 B0K+160 | | | | 不合格情形 |
|---|---|---|---|---|---|---|---|---|---|---|---|
| 臺東 | 臺東分署 | 113-FR-16-5-008 | 鹿野鄉農東鹿 233 農路及支線路面改善工程 | 申甲營造工程有限公司 | 奕僑工程顧問有限公司 | 5 | 4.1 | 4.8 | 5.5 | 4.8 | 平均小於設計厚度 |

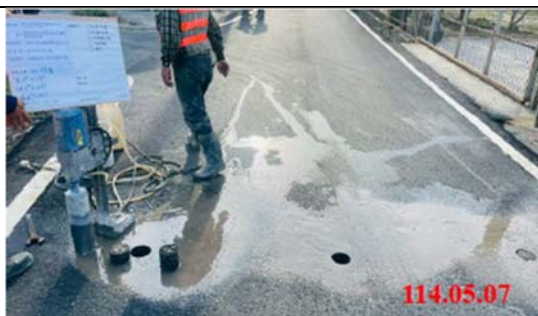
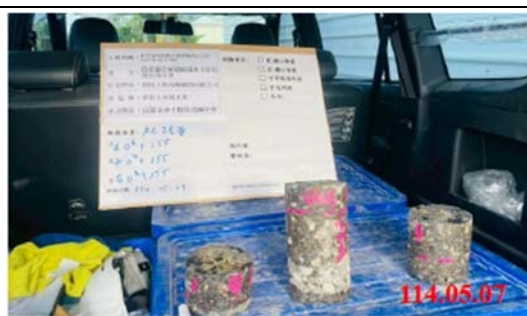
| 轄區 | 執行單位 | 工程編號 | 工程名稱 | 承攬廠商 | 監造單位 | 設計厚度 | 樁號 B0K+160 | | | | 不合格情形 |
|---|---|---|---|---|---|---|---|---|---|---|---|
| 臺南 | 梓官區公所 | 113-FR-04-4-019 | 梓官赤崁北路 653 巷農路改善工程 | 承宥土木包工業 | 致用工程技術顧問有限公司 | 5 | 5.1 | 5.0 | 4.6 | 4.9 | 平均小於設計厚度 |

鑽心取樣區位

鑽心試體

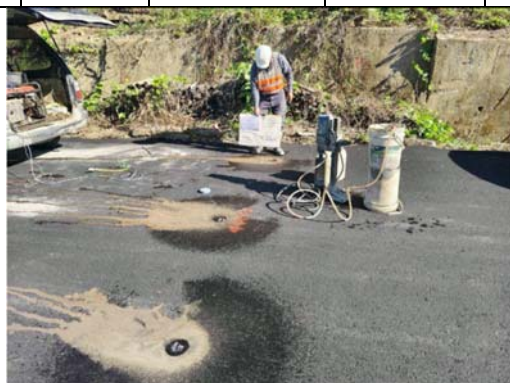
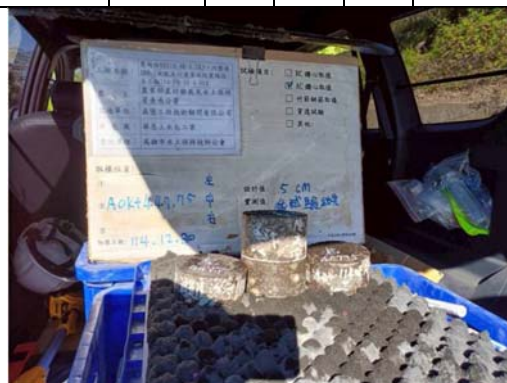
| 轄區 | 執行單位 | 工程編號 | 工程名稱 | 承攬廠商 | 監造單位 | 設計厚度 | A 區 0K+447.75 | | | | 不合格情形 |
|---|---|---|---|---|---|---|---|---|---|---|---|
| 臺南 | 臺南分署 | 114-FR-30-4-013 | 農南白031(0.4K-1.1K)、六重溪380-1地號及六溪里水坑農路改善工程 | 華恩土木包工業 | 森堡工程技術顧問有限公司 | 5.0 | 4.4 | 6.3 | 5.4 | 5.4 | 平均小於設計厚度 |

鑽心取樣區位

鑽心試體

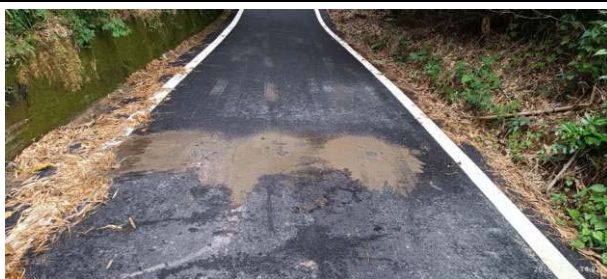
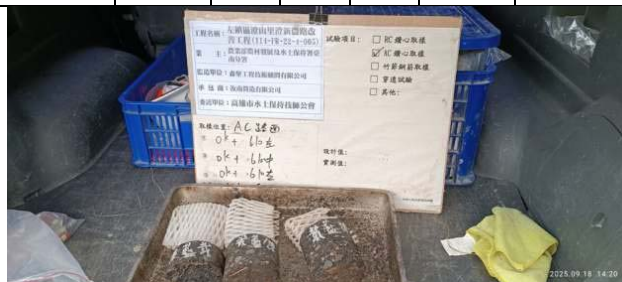
| 轄區 | 執行單位 | 工程編號 | 工程名稱 | 承攬廠商 | 監造單位 | 設計厚度 | 樁號 0K+610 | | | | 不合格情形 |
|---|---|---|---|---|---|---|---|---|---|---|---|
| 臺南 | 臺南分署 | 114-FR-22-4-005 | 左鎮區澄山里澄新農路改善工程 | 汝南營造有限公司 | 森堡工程技術顧問有限公司 | 5.0 | 4.8 | 4.5 | 5.2 | 4.83 | 平均小於設計厚度 |

鑽心取樣區位

鑽心試體

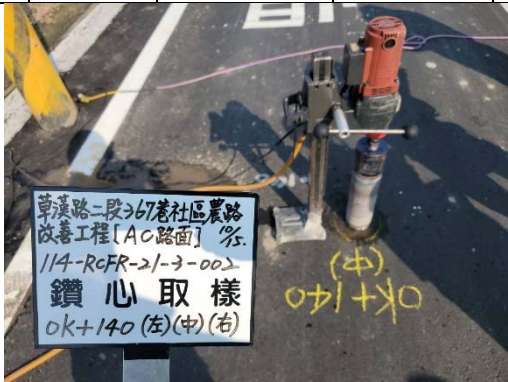
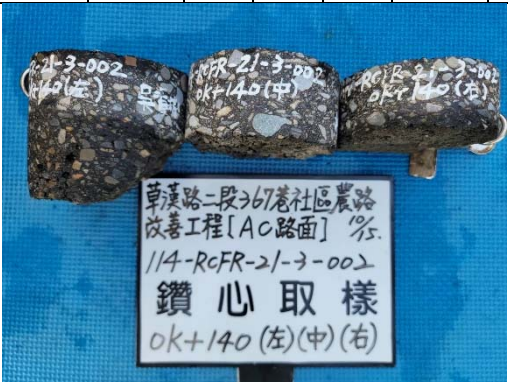
| 區 | 單位 | 號 | | | | 厚度 | 左 | 中 | 右 | 平均 | 情形 |
|---|---|---|---|---|---|---|---|---|---|---|---|
| 南投 | 芳苑鄉公所 | 114-RCFR-21-3-002 | 草漢路二段367巷社區農路改善工程 | 肇益營造工程有限公司 | 朝泰工程顧問有限公司 | 5 | 4.0 | 4.7 | 4.0 | 4.2 | 平均小於設計厚度 |
| <div style="display: flex; justify-content: space-around;"> </div> <div style="display: flex; justify-content: space-around; margin-top: 10px;"> <span>鑽心取樣區位</span> <span>鑽心試體</span> </div> | | | | | | | | | | | |

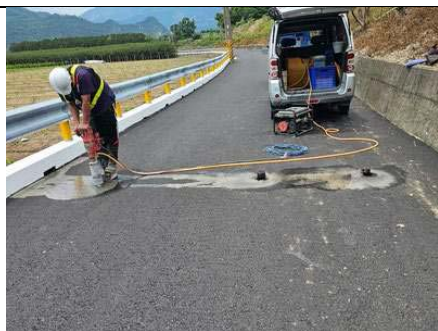
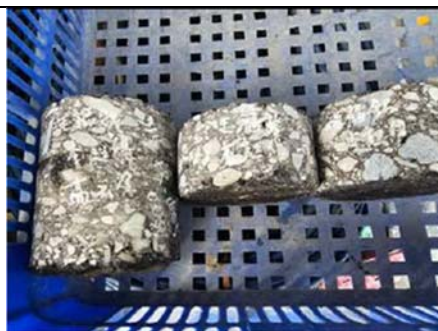
| 轄區 | 執行單位 | 工程編號 | 工程名稱 | 承攬廠商 | 監造單位 | 設計壓實度 | 樁號 1K+385 | | | | 不合格情形 |
|---|---|---|---|---|---|---|---|---|---|---|---|
| 臺北 | 臺北分署 | 114-FR-35-1-011 | 維新竹006-1608哈嘎灣部落農路設施改善工程 | 泳富營造有限公司 | 森堡工程技術顧問有限公司 | 95 | 90.7 | 89.1 | 89.6 | 89.6 | 平均小於設計 |

鑽心取樣區位

鑽心試體

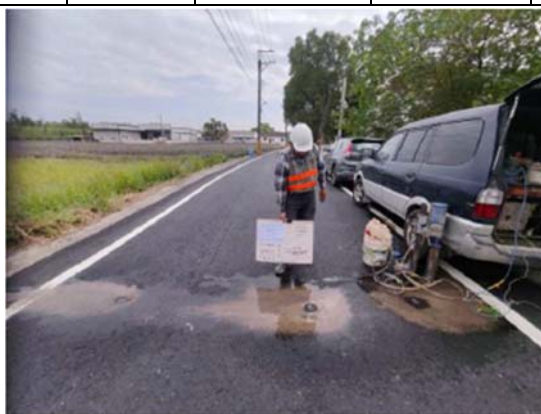
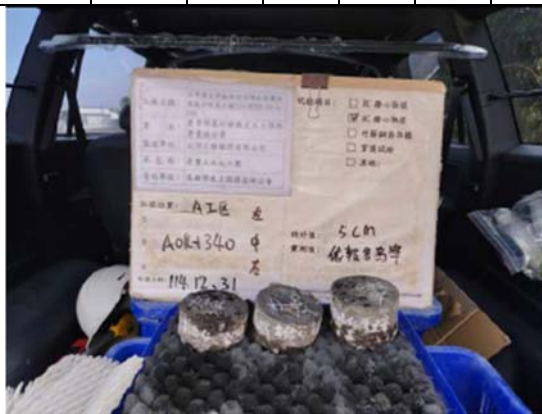
| 轄區 | 執行單位 | 工程編號 | 工程名稱 | 承攬廠商 | 監造單位 | 設計壓實度 | 樁號 A0K+340 | | | | 不合格情形 |
|---|---|---|---|---|---|---|---|---|---|---|---|
| 臺南 | 臺南分署 | 114-RCFR-29-4-006 | 五甲里五甲路往日月埤社區農路及排水改善工程 | 鼎豐土木包工業 | 山河工程顧問有限公司 | 95 | 91.2 | 92.7 | 91.2 | 91.7 | 平均小於設計 |

鑽心取樣區位

鑽心試體

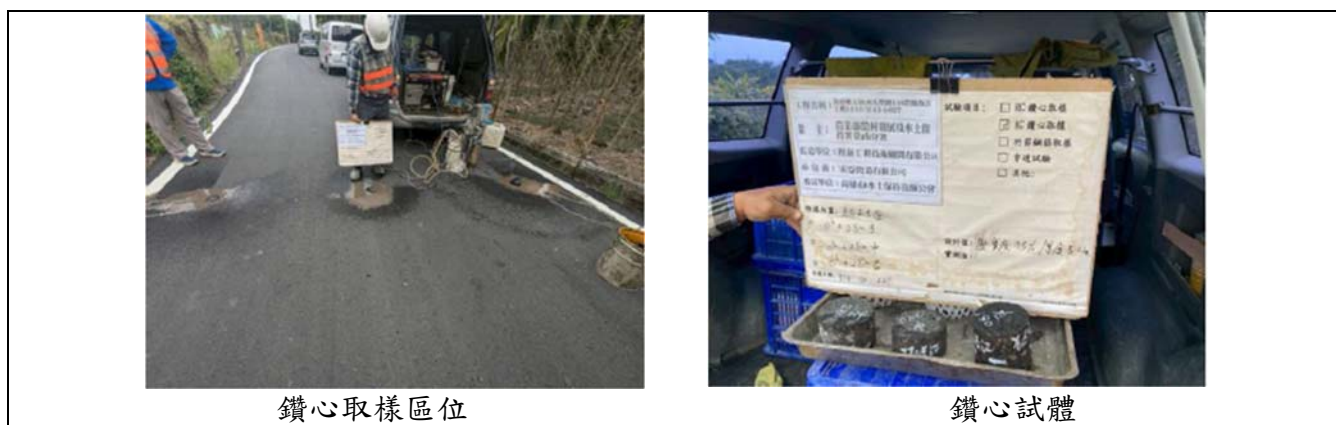
| 轄區 | 執行單位 | 工程編號 | 工程名稱 | 承攬廠商 | 監造單位 | 設計壓實度 | 樁號 0K+280 | | | | 不合格情形 |
|---|---|---|---|---|---|---|---|---|---|---|---|
| 臺南 | 臺南分署 | 114-FR-41-4-027 | 枋寮鄉玉泉村大豐路 146 農路改善工程 | 宏亞營造有限公司 | 程泰工程技術顧問有限公司 | 95 | 90.3 | 91.4 | 88.8 | 90.17 | 平均小於設計 |

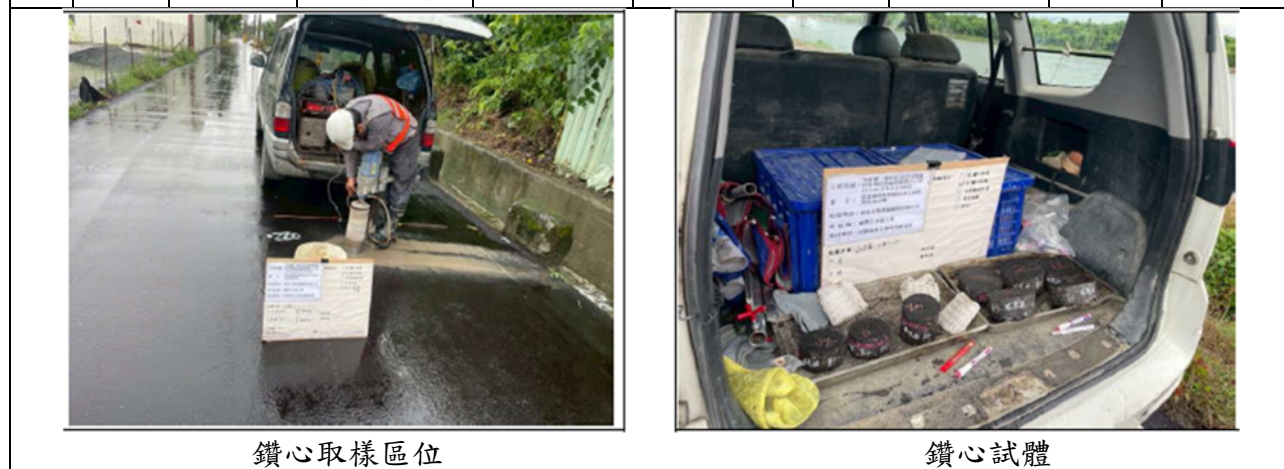
表 4-28 各分署轄區再生瀝青混凝土黏滯度檢驗不合格工程檢測數據表

| 轄區 | 執行單位 | 工程編號 | 工程名稱 | 承攬廠商 | 監造單位 | 設計值 | 取樣樁號 | 平均值 | 不合格情形 |
|---|---|---|---|---|---|---|---|---|---|
| 臺南 | 臺南分署 | 114-RCFR-24-4-002 | 里港鄉三廊村江南巷及塔樓村光明巷社區農路改善工程 | 郁豐土木包工業 | 程泰工程技術顧問有限公司 | 5000<br>±35<br>% | A0K+080 | 92000 | 超過<br>+35%<br>。 |

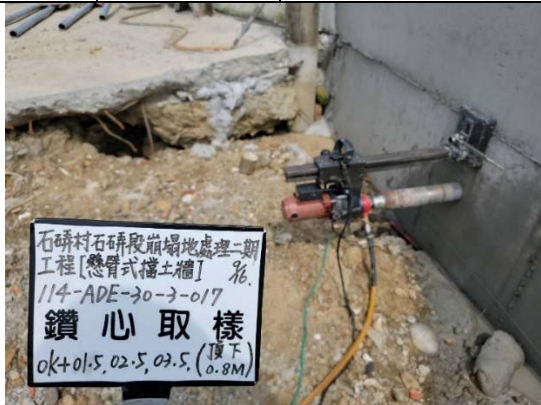
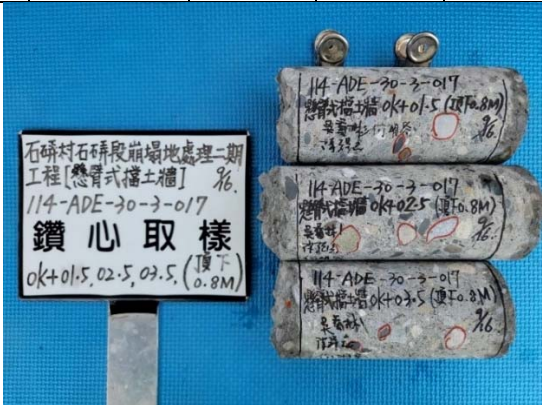
| 轄區 | 執行單位 | 工程編號 | 工程名稱 | 設計強度<br>kgf/cm <sup>2</sup> | 抗壓強度 kgf/cm <sup>2</sup> | | | |
|---|---|---|---|---|---|---|---|---|
| 南投 | 南投分署 | 114-ADE-30-3-017 | 石碇村石碇段崩塌地處理二期工程 | 210 | 178 | 171 | 165 | 171 |

鑽心取樣區位

鑽心試體

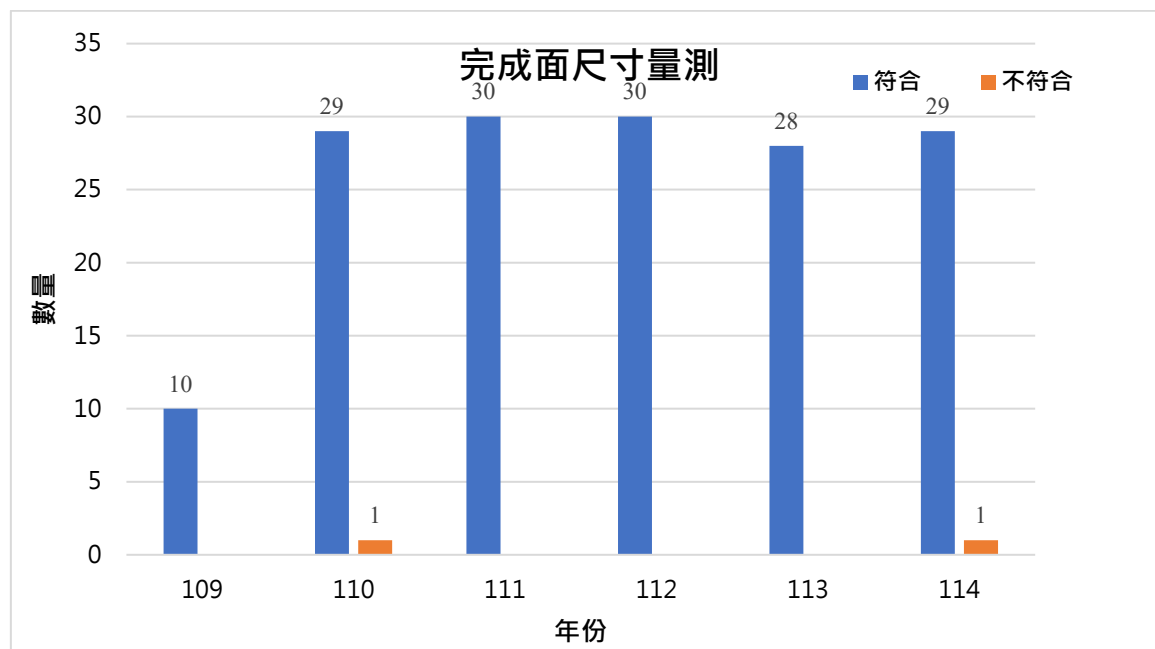
圖 7-3 歷年第三方協助竣工查驗完成面尺寸量測統計圖

由圖 7-3 所示，完成面尺寸不合格分別於 110 年度 1 件工程、114 年度 1 件工程，工程名稱分別為「幼葉林地滑區集水井處理

三期工程」不合格處為「#4 集水井圍籬」尺寸不符、「高埔村 1069-5 及 1065 等地號野溪整治二期工程」不合格處為「#1A 型固床工斜高」，其餘年度尺寸查驗盡數合格。

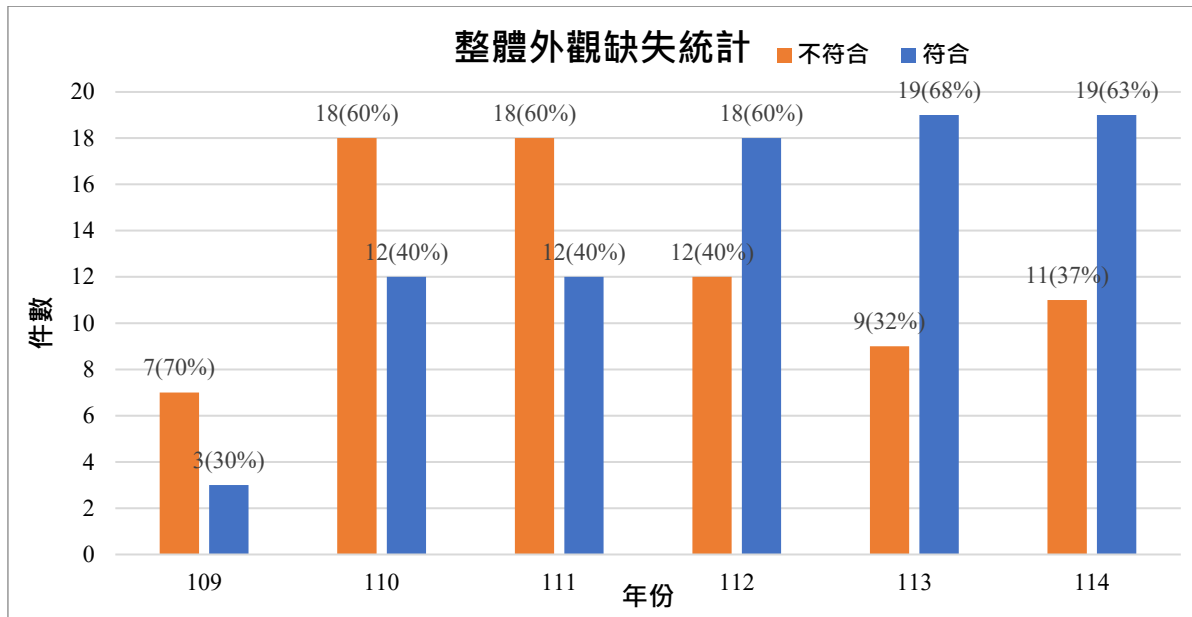
圖 7-4 歷年第三方協助竣工查驗整體外觀缺失統計圖

由圖 7-4 所示，整體外觀缺失無缺失案件比例，109 年約為 30%、110 與 111 年皆約為 40%、112 年度約為 60%、113 年度約為 68%，而 114 年度完成 30 件，符合比例約在 63%，而但在 110、111 年工程整體外觀缺失合格近 40%，112、113 與 114 年度提升至 60%以上，可見頗有成效，因而建議主辦機關、監造單位應維持三級品管施工查驗避免常見缺失高頻率。
