農業部農村發展及水土保持署(以下簡稱農村水保署)為執行工程品質抽驗，因考量現有人力無法負荷，以及落實政府採購法第七十條工程採購品質管理與行政院頒「公共工程施工品質管理制度」及行政院農業委員會「主管工程品質抽驗作業要點」之規定，擬定此「農村水保署南投分署轄區 114 年度工程品質委託抽驗」委託專案服務計畫，藉以提升農村水保署公共工程施工品質，確保公共工程施工成果符合其設計及規範之品質要求。

本案將依據「主管工程品質抽驗作業要點」規定，由專業技師、專家及學者，並結合民間依法授權實驗室認證機構，進行工程品質抽驗作業，包含工程現地一般品質抽驗、公共工程三級品管相關文件抽驗及各類鑽心取樣、各類工程材料檢(試)驗，以期有效提升農村水保署公共工程施工品質，確保公共工程施工成果符合其設計及規範之品質要求。

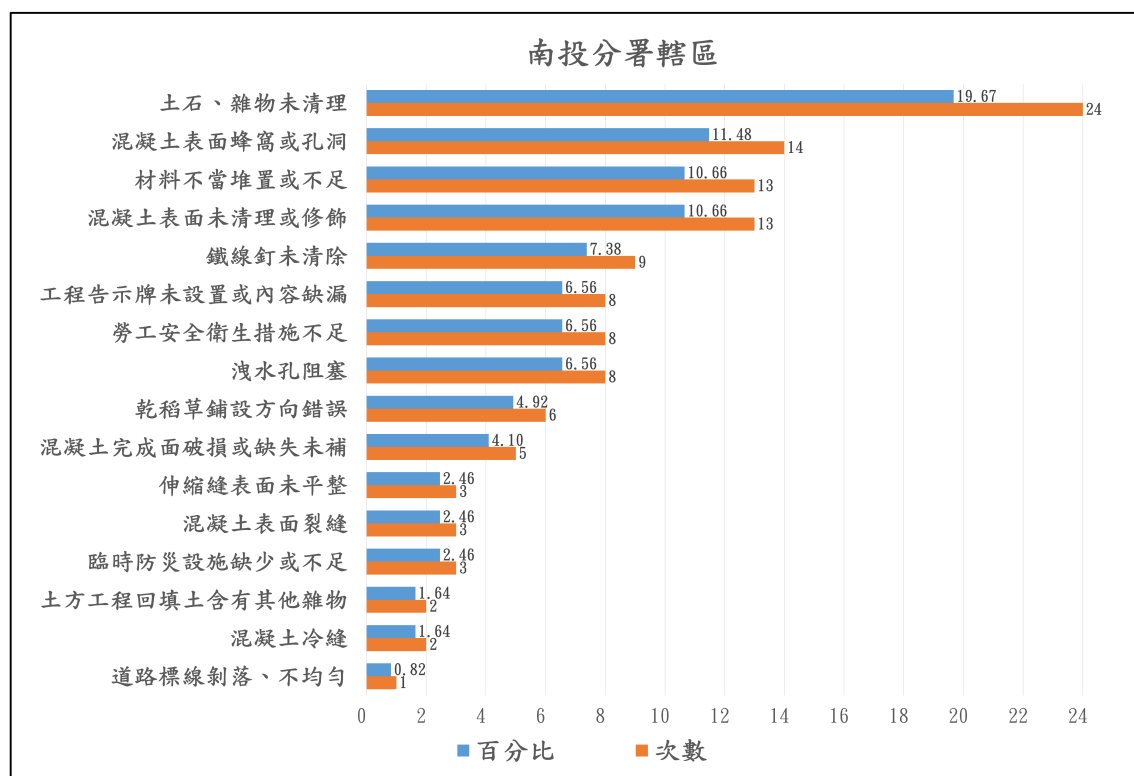
圖 3-2 南投分署轄區水土保持工程外觀缺失數量統計圖

於南投分署轄區完成 196 件工程品質抽驗成果得知各工程之缺失項目統計，如圖 3-2 所示，以土石、雜物未清理及材料不當堆置或不足等工地管理為最常見，其次為混凝土表面未清理或修飾及混凝土表面蜂窩或孔洞等施工品質問題。南投分署轄區缺失如下說明：圖中顯示，以土石、雜物未清理及材料不當堆置或不足為多數，建議應加強宣導做好工地管理；混凝土外觀部分(裂縫、蜂窩或孔洞)，則應檢討混凝土用料是否有良好之工作性，並對施工人員做嚴格督導，汰換不良工班等因應措施，以維護良好之施工品質。

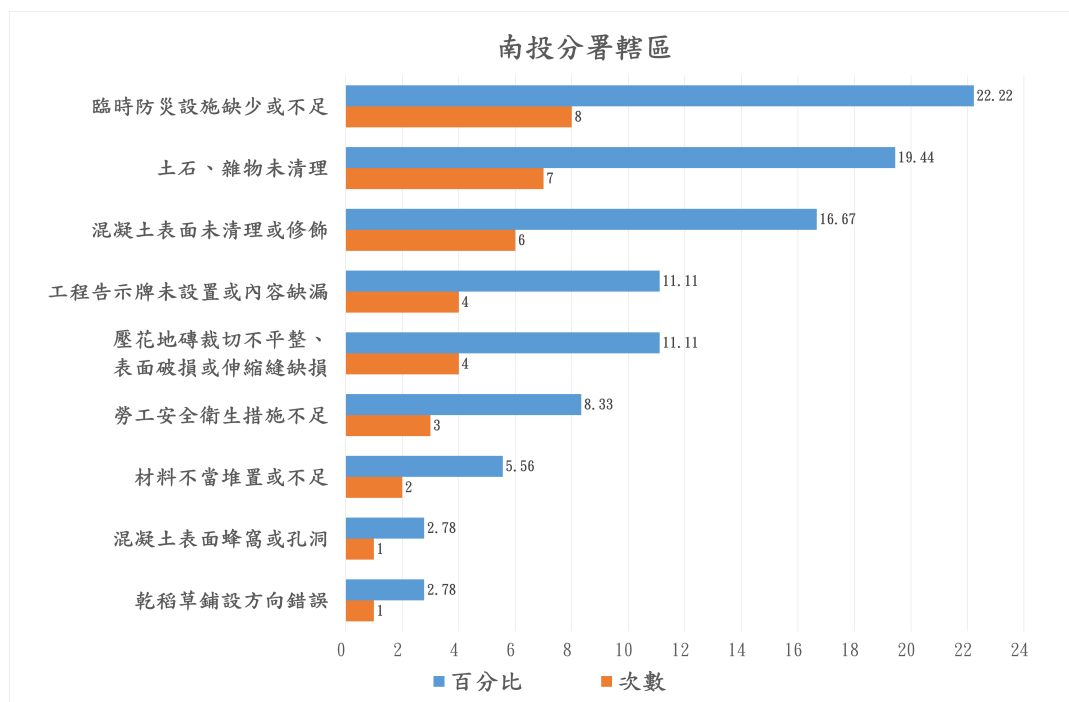
圖 4-2 南投分署轄區農村再生外觀缺失數量統計圖

有關工地環境管理中土石、雜物未清除等缺失項目，建議監造、施工廠商加強工地管理；此外，外觀缺失係以混凝土完成面為多數，建議施工廠商於構造物完成後，避免拆模板不當、或未使用脫模劑、或完工後未注意重機械移動而破壞，如遇有外觀缺失情形即以農村發展及水土保持署所編印『水

土保持施工品質常見缺失及矯正預防手冊』。
