**農村發展及水土保持署 113 年度工程品質委託抽驗管理計畫**

**Rural Development and Soil And Water Conservation 113 Year Project Quality Entrusted Random Inspection Management Plan**

**農業部農村發展及水土保持署 編印**

**中華民國 114 年 2 月**

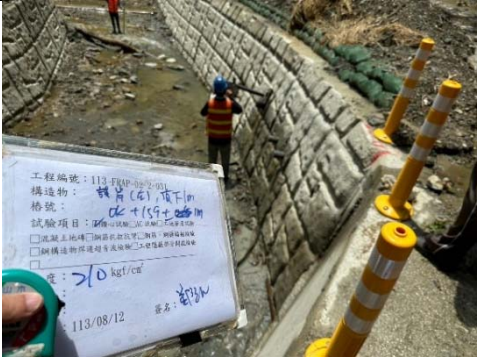
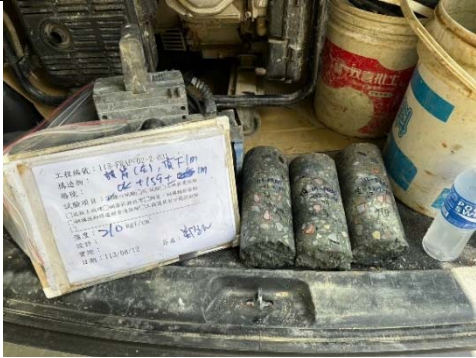
| 轄區 | 執行單位 | 工程編號 | 工程名稱 | 設計強度<br>kgf/cm <sup>2</sup> | 抗壓強度 kgf/cm <sup>2</sup> | | | |
|---|---|---|---|---|---|---|---|---|
| 臺中 | 臺中分署 | 113-FRAP-02-2-031 | 大湖鄉南湖溪上游野溪整治工程 | 210 | 130 | 297 | 151 | 193 |

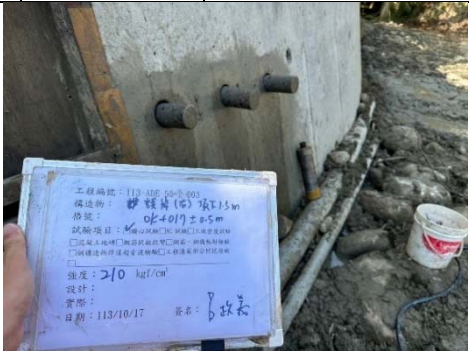
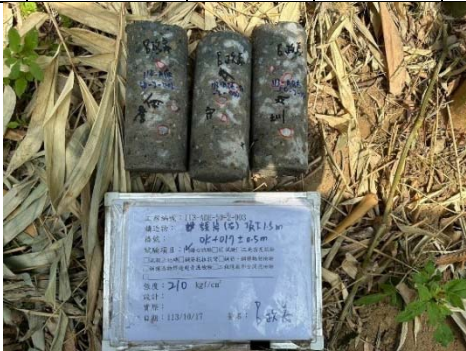
| 轄區 | 執行單位 | 工程編號 | 工程名稱 | 設計強度<br>kgf/cm <sup>2</sup> | 抗壓強度 kgf/cm <sup>2</sup> | | | |
|---|---|---|---|---|---|---|---|---|
| 臺中 | 臺中分署 | 113-ADE-50-2-003 | 茄苳坑橋下游野溪整治工程 | 210 | 169 | 169 | 174 | 171 |

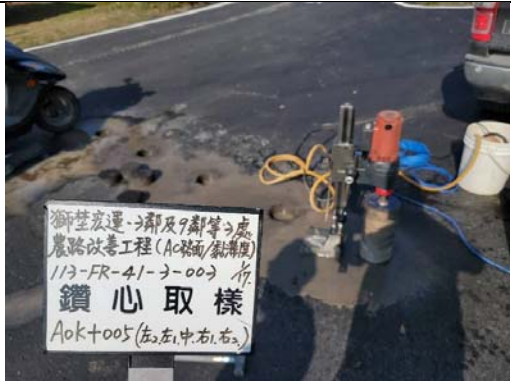
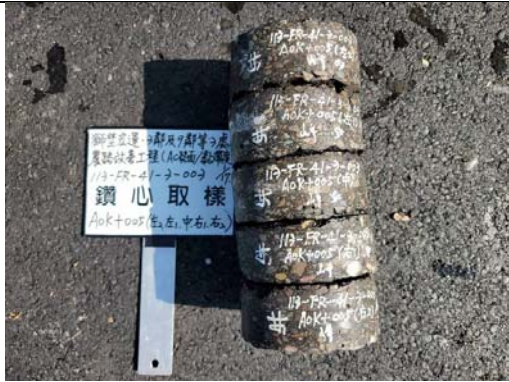
| 轄區 | 執行單位 | 工程編號 | 工程名稱 | 承攬廠商 | 監造單位 | 設計值 | 取樣樁號 | 平均值 | 不合格情形 |
|---|---|---|---|---|---|---|---|---|---|
| 南投 | 南投分署 | 113-FR-41-3-003 | 獅埕宏運、3 鄰及 9 鄰等 3 處農路改善工程 | 佳新營造有限公司 | 程泰工程技術顧問有限公司 | 5000<br>±35<br>% | A0K+005<br>左 2 | 6815 | 超過<br>+35%。<br>。 |

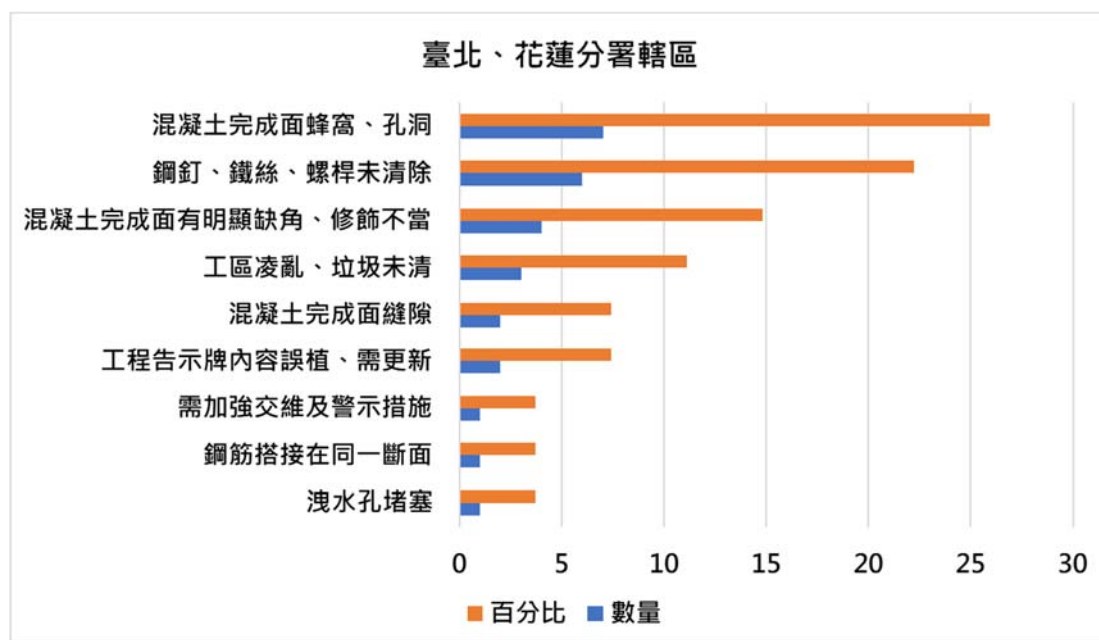
圖 4-3 臺北花蓮分署轄區外觀缺失數量統計圖

於 448 件完成施工品質查驗成果得知，工程外觀品質雜物未清除為最高，其次為蜂窩與孔洞，相關各分署轄區缺失如下說明。圖中顯示，外觀缺失係以混凝土完成面為多數，建議施工廠商於構造物完成後，避免拆模板不

當、或未使用脫模劑、或完工後未注意重機械移動而破壞，另外，南投分署轄區多屬施工告示牌缺漏，建議主辦機關加強查驗，遇有外觀缺失情形即以農村發展及水土保持署所編印『水土保持施工品質常見缺失及矯正預防手冊』。

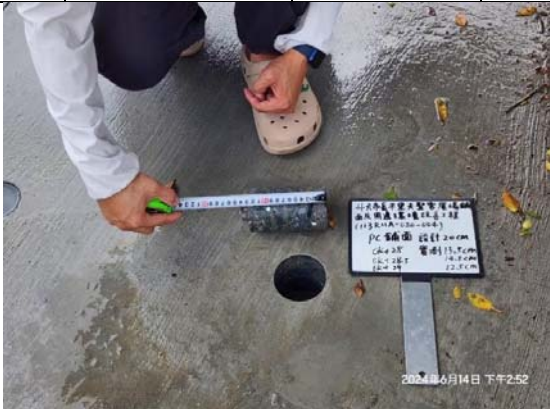
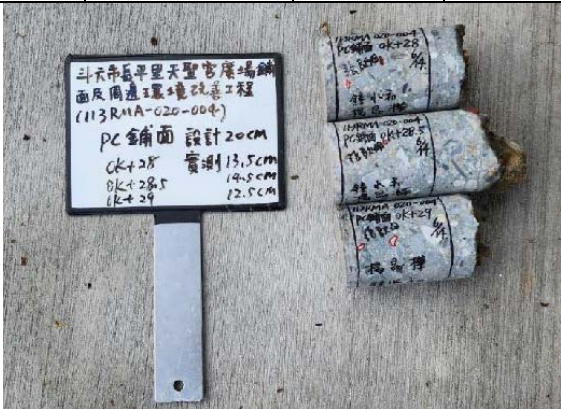
| 工程名稱 | 構造物(樁號) | 量測內容 | 設計尺寸 | 實測尺寸 | 合格與否 | 備註 |
|---|---|---|---|---|---|---|
| | 0K+028.5 | 鋪面厚度 | 20cm | 14.5 | | |
| | 0K+029 | 鋪面厚度 | 20cm | 12.5 | | |
