# 114年度臺南分署 水砂觀測維護設置計畫

委託機關：農業部農村發展及水土保持署臺南分署  
受託單位/設計監造單位：奧創科技工程有限公司  
執行期間/開工起迄：114年1月-115年2月

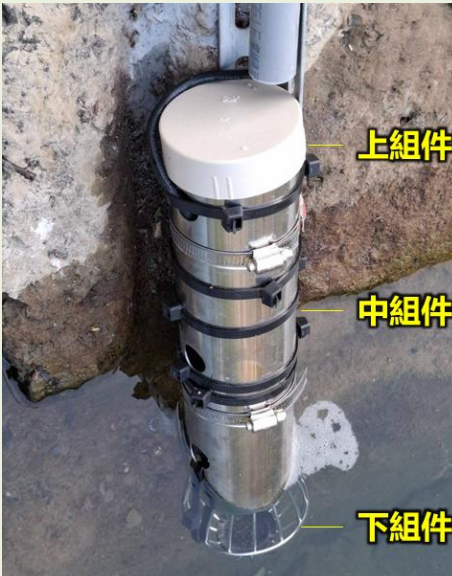
### 含砂設備外構精進

- 含砂濃度觀測設備外構精進為**膠囊型不銹鋼金屬套管**。
- 外觀拆分為：**上、中、下**等三個組件。
- 提升外構**耐撞性**，減少資料誤差與提升資料品質。

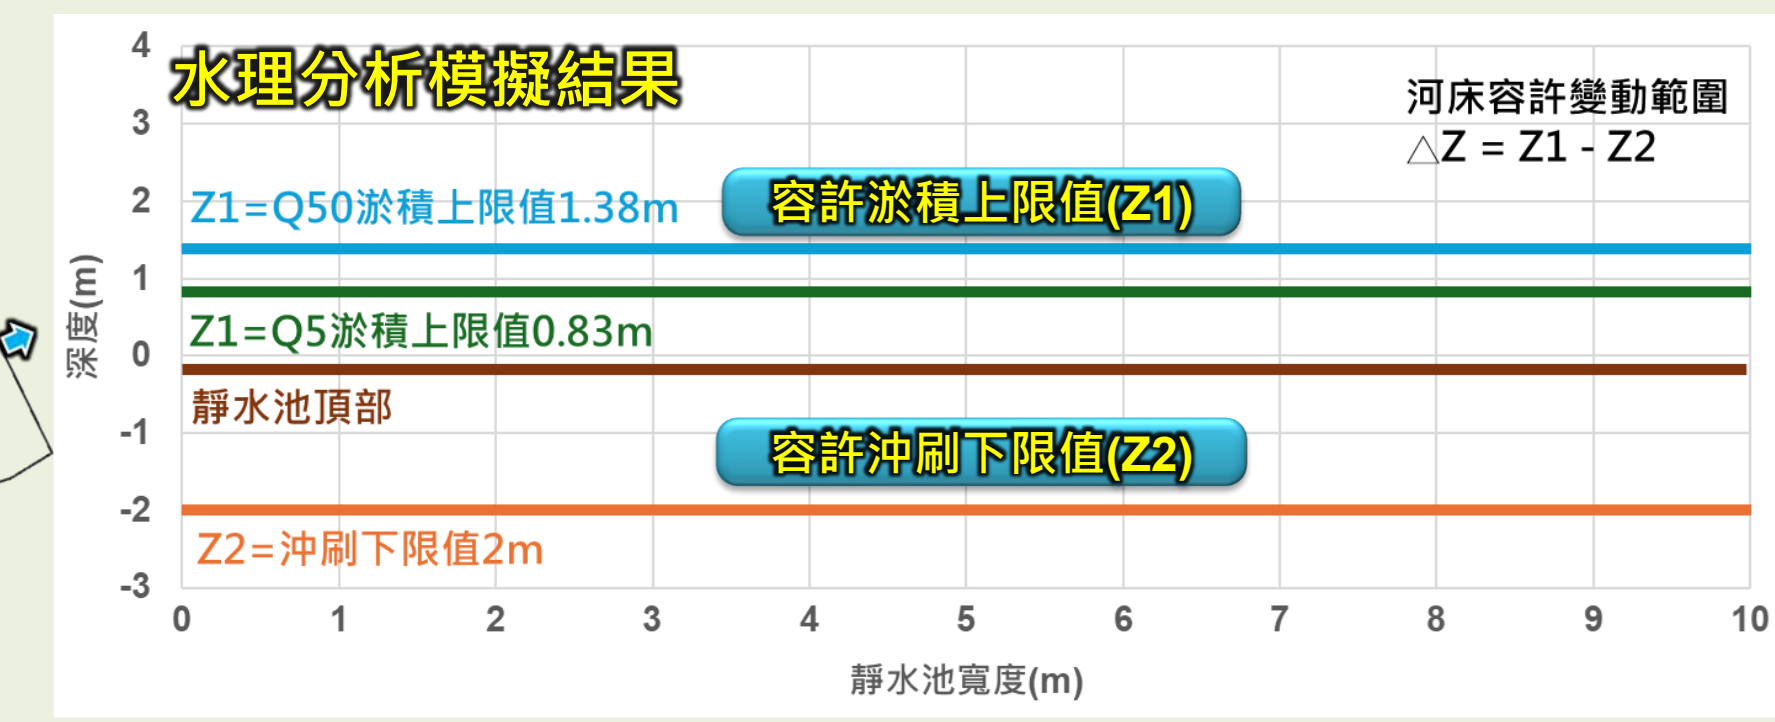
### 河床容許變動範圍

- **Z1**：Q5平均堆積約**0.83公尺**；Q50其平均堆積約**1.38公尺**。靜水池深度約**2公尺**，亦為一場尋常降雨加上一場極端降雨情況下，可能造成靜水池淤滿。
- **Z2**：避免基礎趾部淘空而導致結構傾倒失穩，建議覆土深度需維持至少**2公尺**。
