# 農村水保署南投分署轄區 114年度工程品質委託計畫

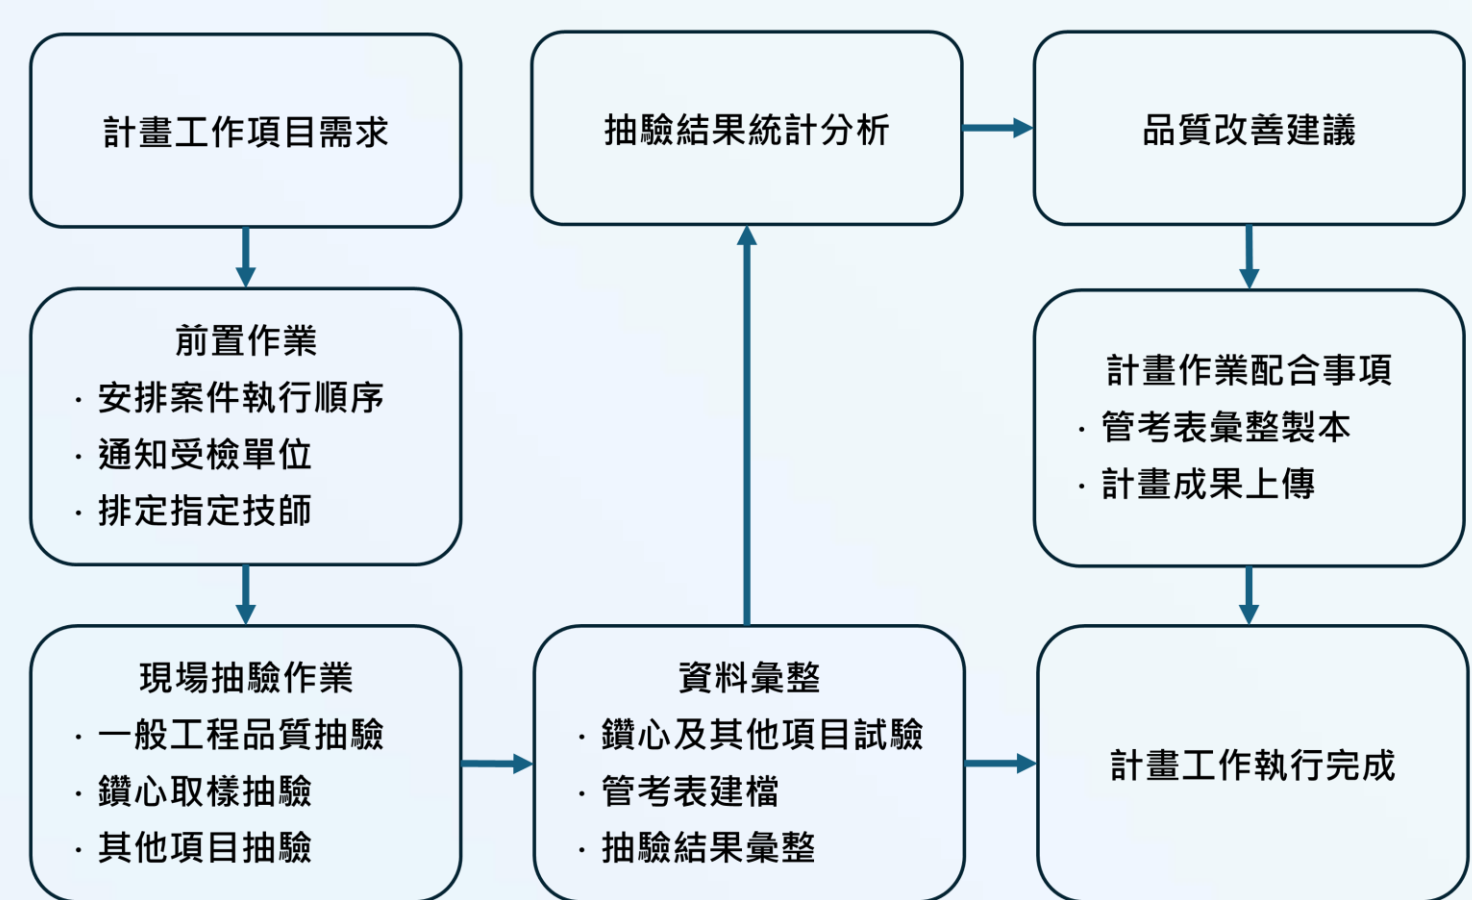
圖1. 整體工作架構圖

本計畫係針對農村水保署南投分署轄區進行水土保持工程及農村再生工程品質抽驗，並透過抽驗結果及分析提出改善工程品質建議及預期效益等，本團隊依據計畫項目與內容研擬工作流程如下所示。

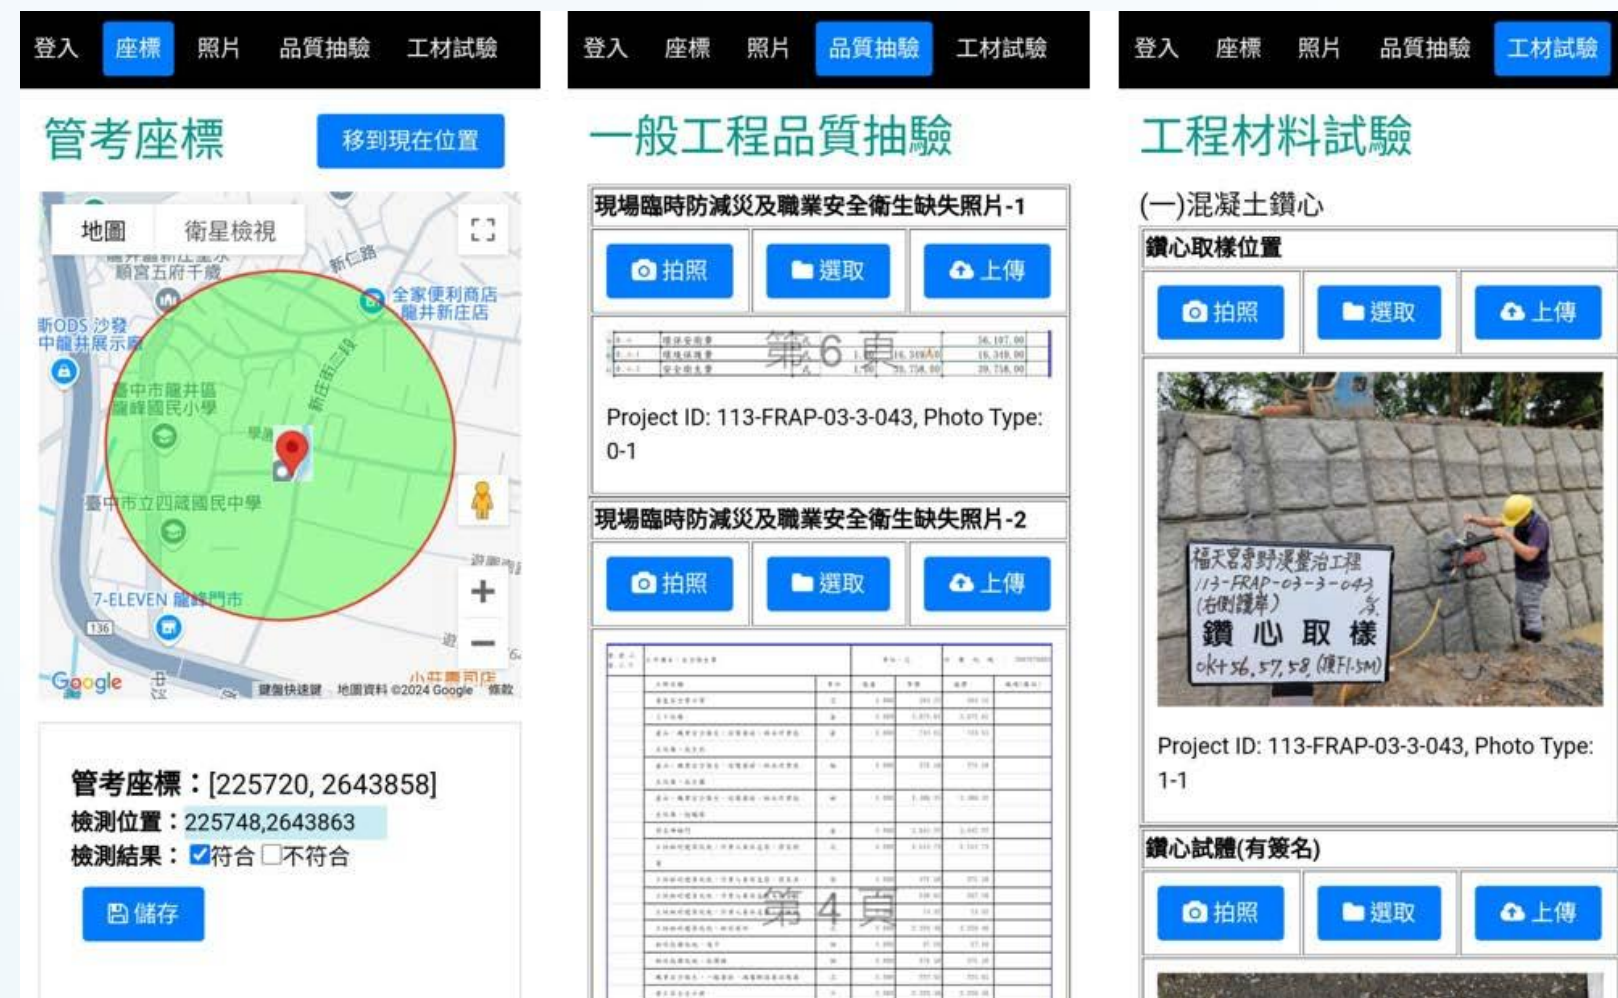
圖2. 工程查驗輔助系統介面示意圖

為響應環保永續節能減紙政策，亦為減少作業流程及降低資料誤植導機率，本執行單位之協力團隊—逢甲大學土木系為此專案開發『工程查驗資訊輔助系統』，可使內業人員於確認抽驗行程後建立抽驗工程相關資訊、數據擷取資料庫，抽驗人員至現場執行抽驗工作時，即可利用抽驗系統初步記錄及上傳現場檢視情形或缺失狀況及相關照片，亦可由輔助系統判別管考座標與實際座標位置是否相符。
