## 第一章 前言

本計畫區位於桃園市復興區，計畫區地理位置詳圖 1-1。根據民國 104 年經濟部中央地質調查所「非莫拉克颱風受災地區潛在大規模崩塌地區分析報告」中指出，計畫區邊坡為潛在大規模崩塌區，編號：桃園市-復興區-D046，面積約 44.9 公頃。

計畫區保全對象包括中高義聚落、農地、區內聯外道路及台 7 線等，以務農及發展休閒農場為主。為瞭解計畫區崩塌潛勢、機制及規模，據以研擬對策，行政院農業委員會水土保持局臺北分局(以下簡稱貴分局)，爰經公開評選方式，辦理「111 年度中高義地區潛在大規模崩塌調查監測計畫」(以下簡稱本計畫)，進行各項調查工作。期經由本計畫之執行，釐清崩塌機制，確認區域邊坡活動性等相關調查成果，作為後續預警防災啟動時機及治理規劃必要性之評估依據，以提升保全對象安全。

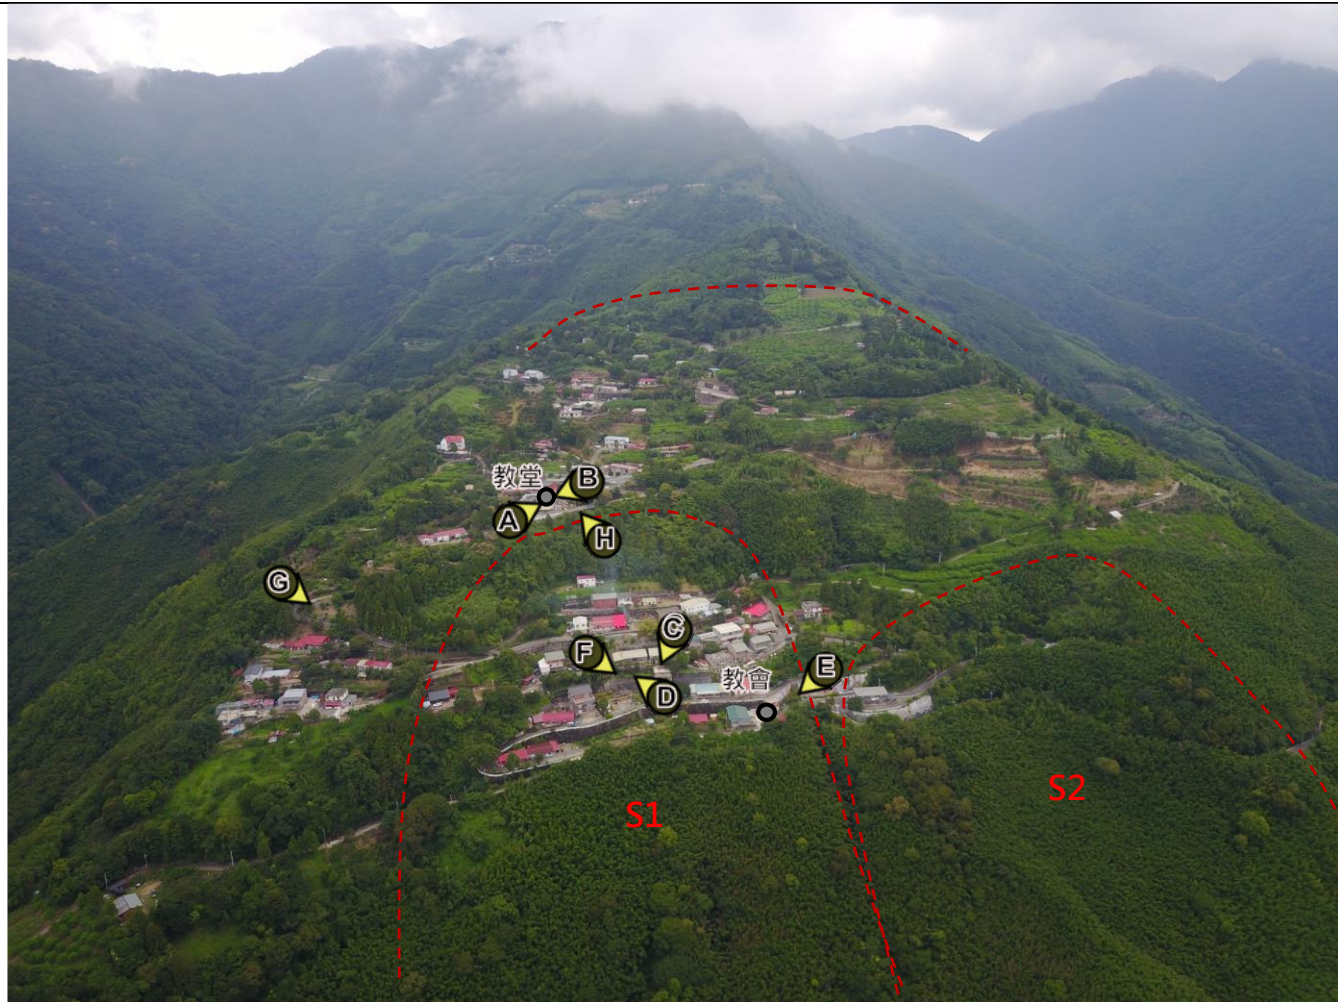
計畫區內之部落及教會等住宅設施，目前大多座落於 S1 塊體內，道路路面、擋土牆及結構物存在多處開裂、下陷情形，裂縫寬度約 5mm，長度約 15m(詳圖 4-5 照片 A、B、C)。而教會附近之擋土牆，根據當地耆老說明，該擋土牆完工迄今超過 10 年，期間陸續出現牆面開裂、傾斜、及背填土下陷、淘空等異常表徵，其擋土牆型式可能為 L 型或懸臂式擋土牆，牆高約 9m(詳圖 4-5 照片 D)。另於計畫區坡中(台 7 線 40.8K 附近)，道路上邊坡有些許落石滑落，惟道路無明顯開裂及不穩定徵兆(詳圖 4-4 照片 F)。

根據全景空拍成果，計畫區通過道路包含邊坡頭部高義蘭道路以及坡中之台 7 線，且頭部崩崖有明顯陷落崖(詳圖 4-4 照片 D2)，左右兩側為山脊線，大規模崩塌範圍明確(詳圖 4-4 空拍全景)。另於農路發現地表存在橫向裂縫，道路裂縫與縱向蝕溝呈垂直；並比對 LiDAR 圖資，推測可能為 S2 塊體之邊界(詳圖 4-4 照片 A、C)。而計畫區頭部之農路旁邊坡有岩屑材料堆積於坡面(詳圖 4-4 照片 B1、D1)，其岩塊粒徑大小、形狀不一致，且於農路上邊坡坡面發現許多姑婆芋，顯示附近地下水可能豐沛(詳圖 4-4 照片 B2)。

| <p>調查區聚落空拍成果(本公司於民國 111 年 10 月拍攝)</p> | | <p>照片 A、教堂附近道路開裂</p> | <p>照片 B、教堂周邊擋土牆開裂</p> | |

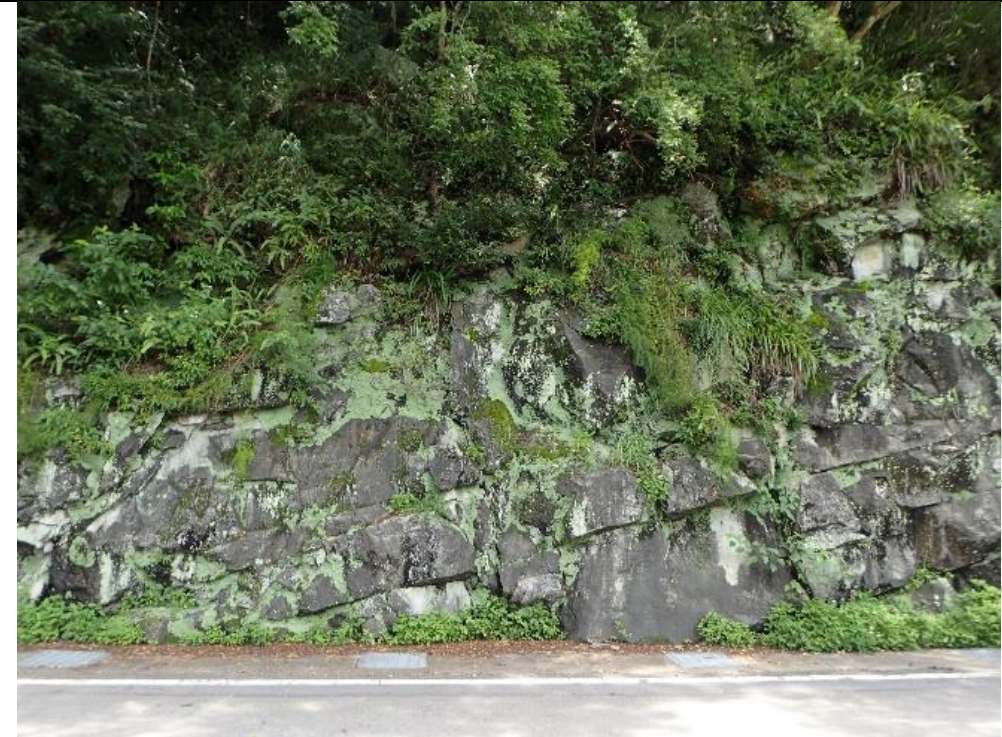
(E1) 砂岩露頭(調查區外，台 7 線約 41.2K)

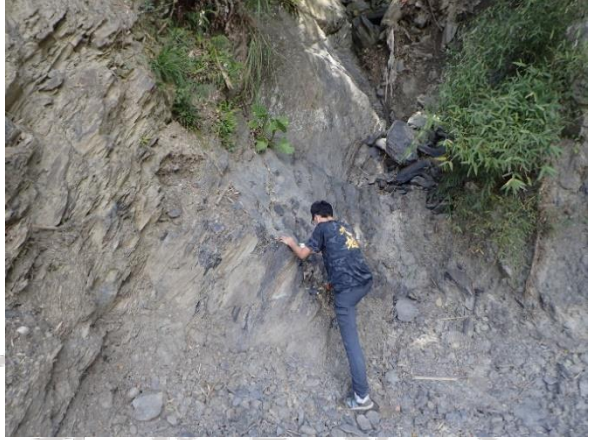
(A) 硬頁岩偶夾砂出露情形(台 7 線約 40.6K，為調查區主要蝕溝)

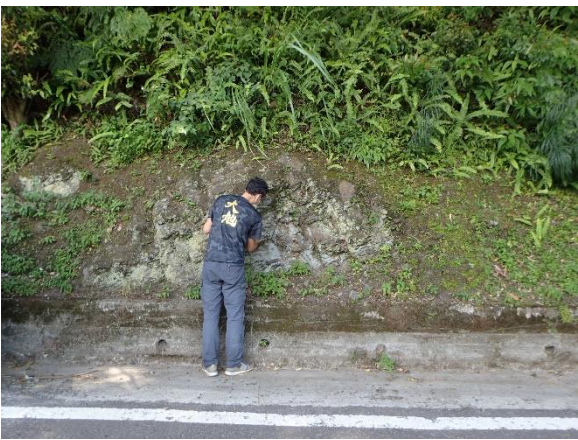
(B) 硬頁岩偶夾砂出露情形  
(台 7 線約 40.7K)

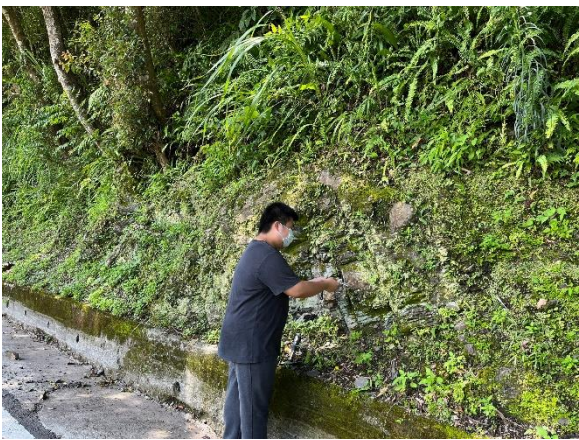
(C) 硬頁岩偶夾砂出露情形  
(台 7 線約 40.8K)

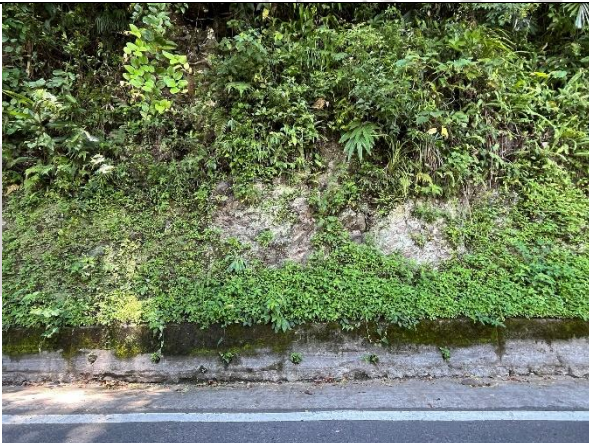
(D) 硬頁岩偶夾砂出露情形  
(台 7 線約 40.9K)

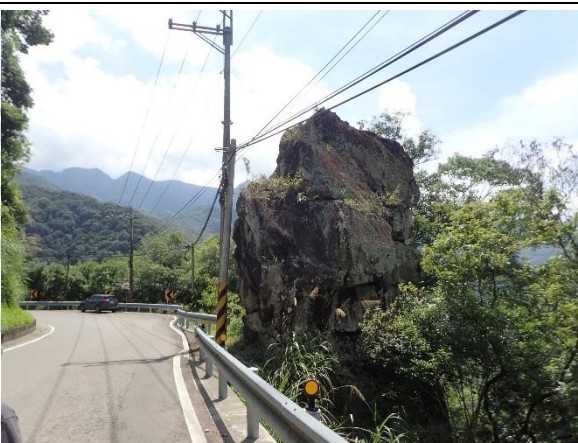
(E2) 台 7 線砂岩塊直徑約 5m 高

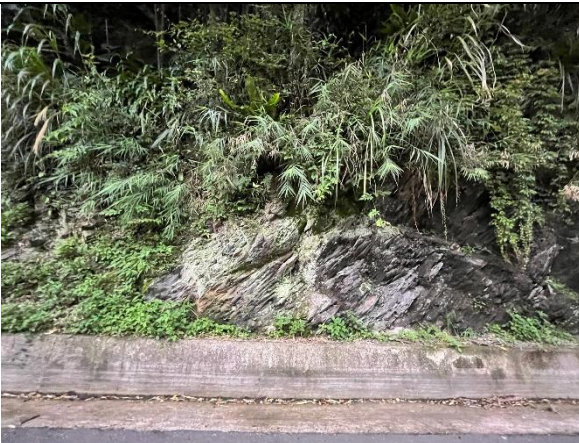
(F) 調查區硬頁岩出露情形，有明顯  
風化情形(調查區外，台 7 線約 41.2K)

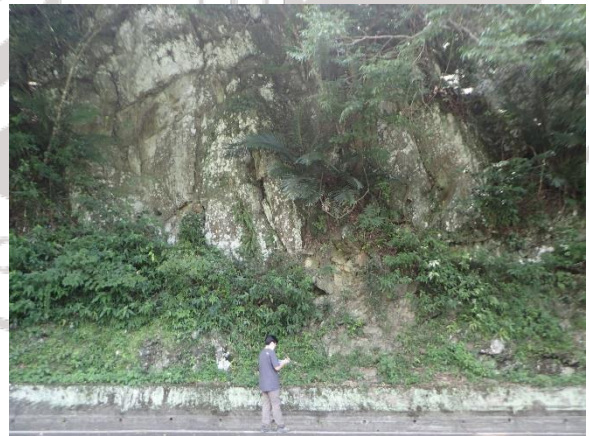
(G)調查區砂岩出露情形

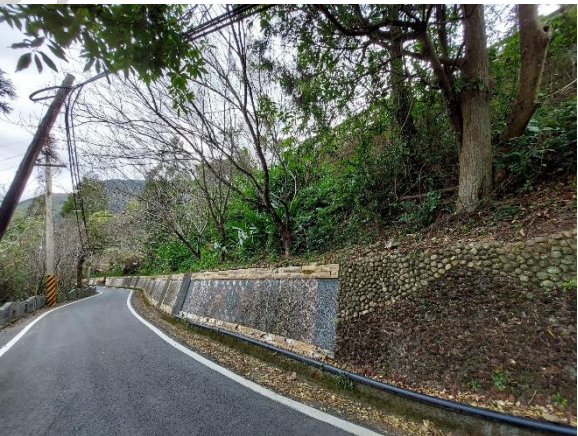
(H) 調查區高義蘭道路旁坡面多作  
物、植被覆蓋

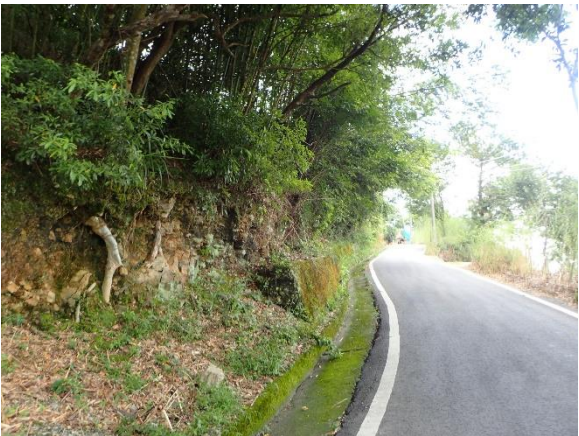
(I) 調查區頭部農路旁岩屑堆積情形

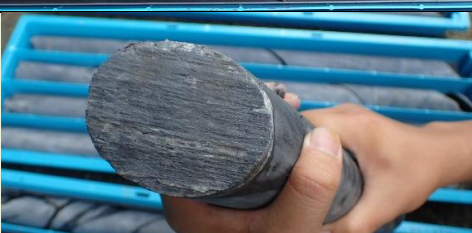
圖 4-13、中高義調查區岩芯特徵

綜合鑽探結果顯示，計畫區內岩層上方覆蓋一層岩屑材料，厚度約 6.8~10.8m 不等，其深度以下為硬頁岩為主之岩層，偶夾砂岩及砂頁岩互層，於部分深度岩體破碎情形，具有剪裂帶現象，岩體具高角度裂隙，部分裂隙有銹染，且於 22-4SW 孔深度 48.6m 具有擦痕，其代表性岩芯特徵照片詳圖 4-13。

| 岩芯特徵 | 岩芯 |
|---|---|
| 具有擦痕 | |
