# 113-114年度花蓮縣鹽寮及賀田山潛 在大規模崩塌調查監測計畫

## 成果報告書

執行單位：青山工程顧問股份有限公司

執行期間：民國 113 年 5 月 18 日至民國 114 年 12 月 15 日

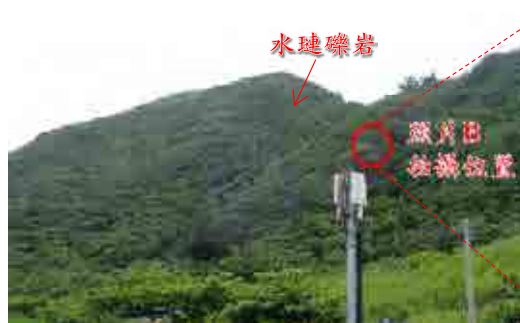
水璉礫岩於現地容易以外觀分辨，主要分佈於調查區東側。根據野外調查顯示，水璉礫岩於現地常呈現較為陡峭之地勢(詳照片 3-1~照片 3-3)，初步研判可能為水璉礫岩抗蝕性較佳。本層主要位態為層面  $N30^{\circ}E/87^{\circ}E$ ，具有 2 組節理，分別為  $N40^{\circ}W/75^{\circ}W(J1)$  及  $N20^{\circ}W/82^{\circ}E(J2)$ ，另根據 LiDAR 資料產製之坡度圖(詳圖 3-24)，可明顯劃分出水璉礫岩與蕃薯寮層之界線，鹽寮調查區主要出露地層為水璉礫岩。

照片 3-1、水璉礫岩呈陡峭山壁

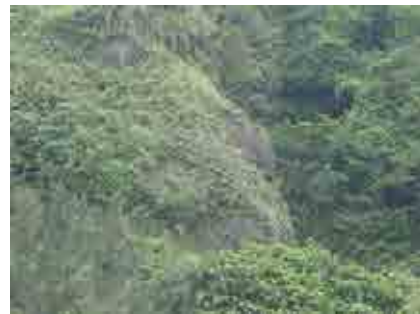
照片 3-2、陡峭山壁之近拍

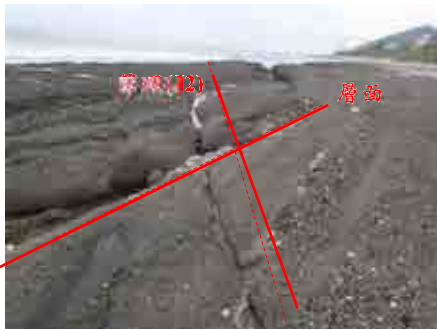
照片 3-3、出露於岸邊之水璉礫岩外觀及主要位態

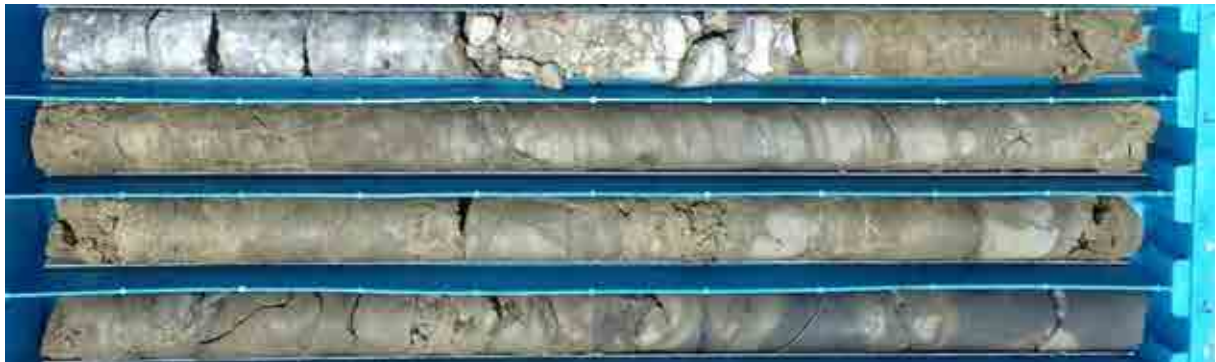
(一)岩屑層：岩屑層覆蓋於風化水璉礫岩上方，厚度約 0.9~8 m，呈黃褐色、灰色、灰黑色細砂粉土、黏土夾雜大小不一的岩塊(詳照片 3-5)，此區岩屑層可能含有部分上方蕃薯寮層、都巒山層搬運堆積而來之風化土壤。根據前期計畫之傾斜觀測管監測成果，本層於降雨期間變位大，甚至造成傾斜觀測管斷管情形，顯示本層可能為最不穩定之區域，前期傾斜觀測管量測與岩芯比對成果詳圖 3-35。

照片 3-5、代表性之岩屑層岩芯(以 A17-8 孔為例 0~4 m)

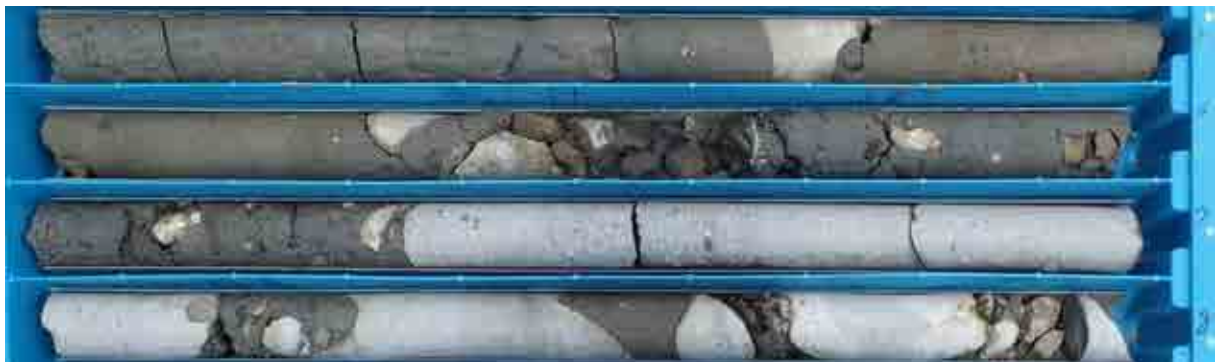
(二)風化水璉礫岩：由現場鑽探成果顯示，水璉礫岩上方，有一厚度約 1.46~21.2 m 風化情形較為明顯之水璉礫岩，此層膠結較差，裂縫中常有鏽染現象，局部範圍甚至已風化成泥或土壤(詳照片 3-6)。

照片 3-6、代表性之風化水璣礫岩岩芯(以 A17-4 孔為例 4~8 m)

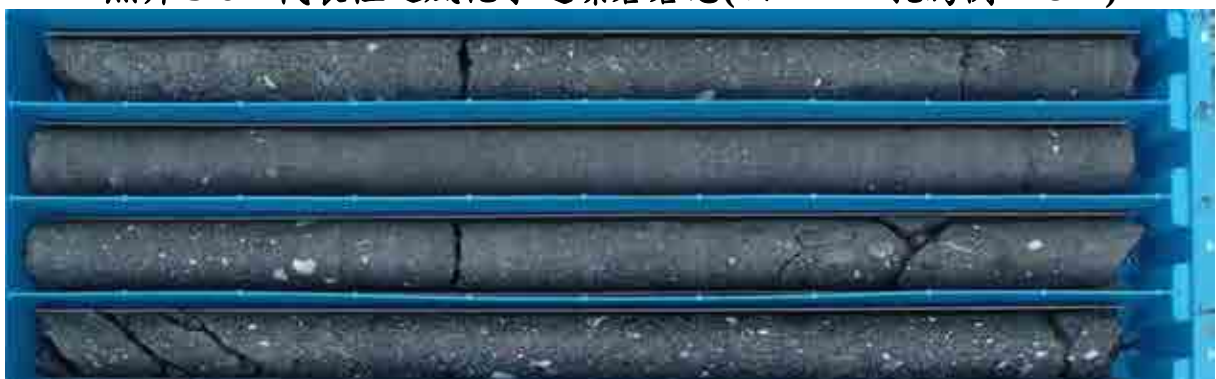
常呈地勢陡峭，故研判於鹽寮調查區中，本層屬於較穩定之地層，無明顯風化情形(詳照片 3-7)。

照片 3-7、代表性之水璣礫岩岩芯(以 A17-3 孔為例 16~20 m)

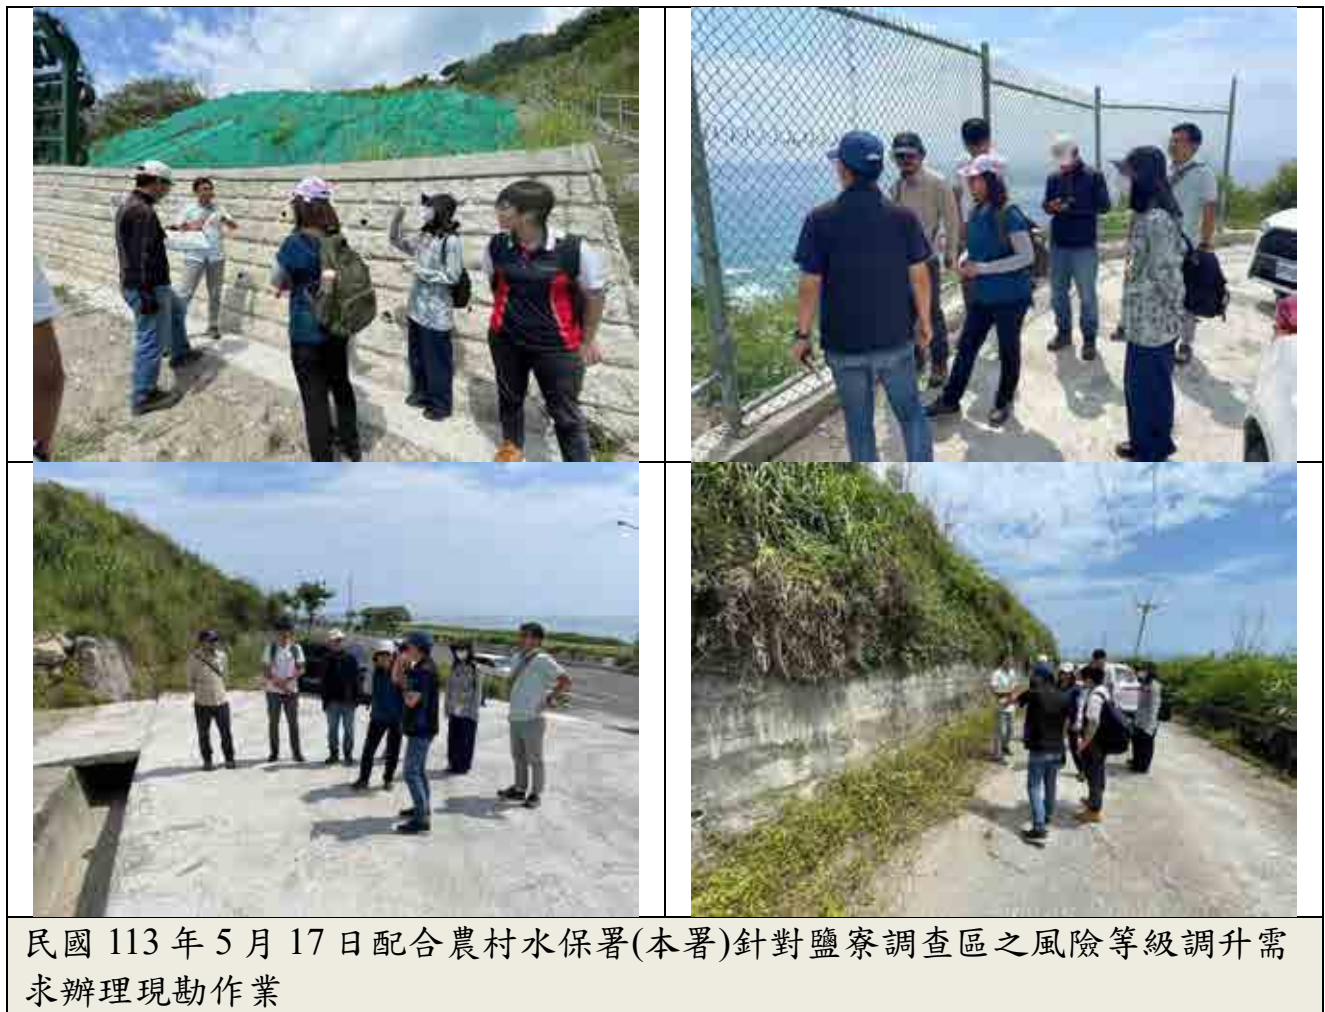
圖 5-1、鹽寮調查區現地勘查

本計畫執行期間除持續執行各調查及監測工作項目，以掌握現場狀況回饋後續對策研擬及執行參考外，亦將配合機關相關需求辦理現地會勘，會同出席相關計畫審查會議或現場會勘，並協助準備相關會勘資料(圖 5-1)。

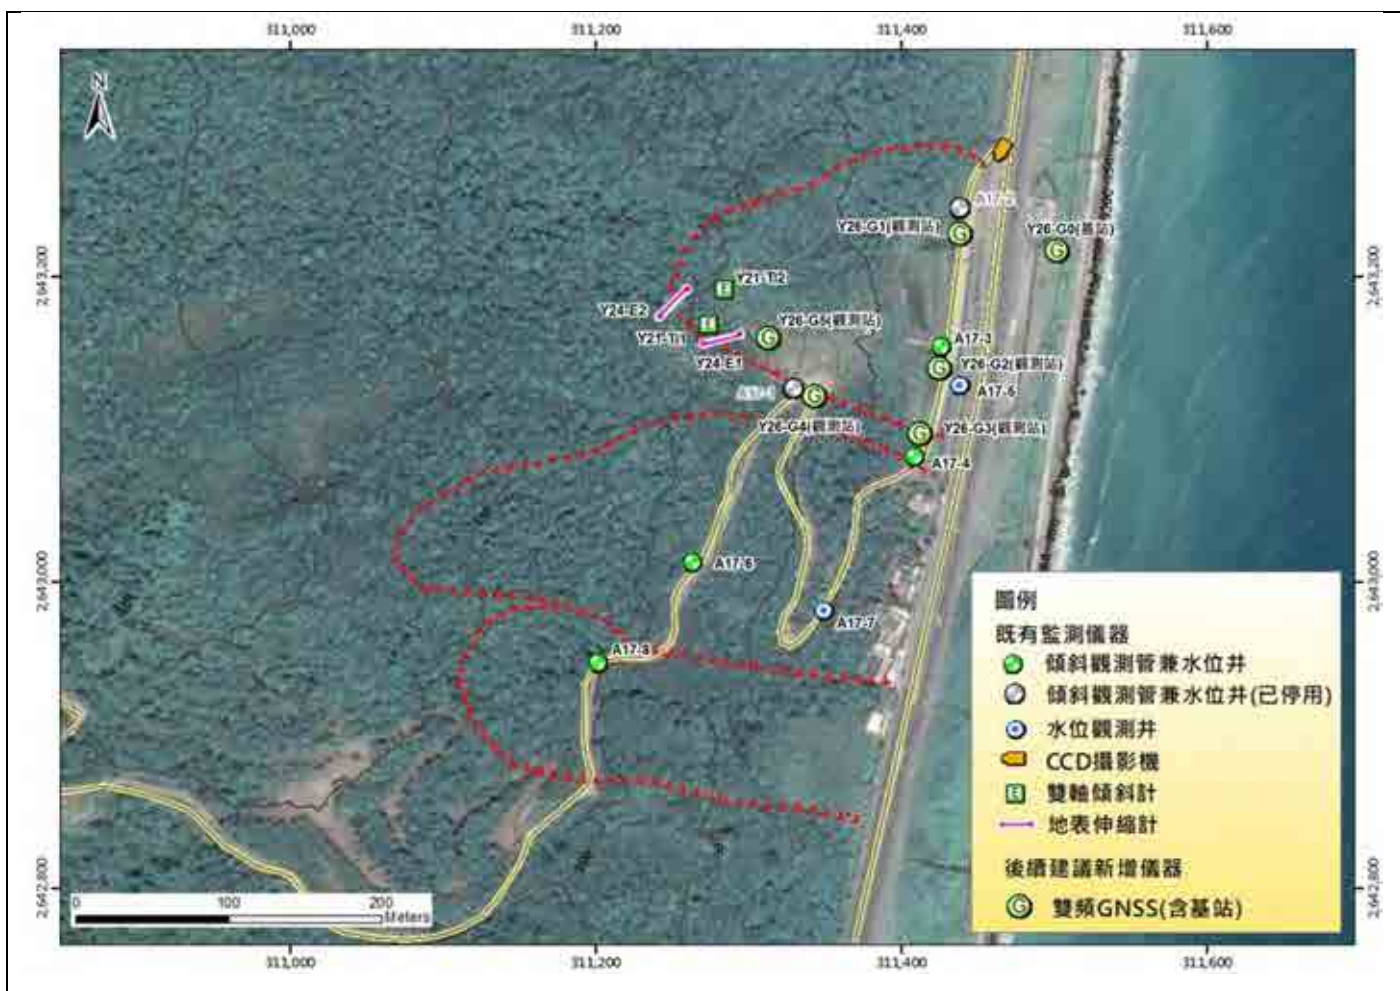
圖 6-1、鹽寮調查區後續觀測儀器配置圖

(二)CCD 攝影機：本調查區災害影響區域主要位於嶺頂道路，且於特殊降雨期間常有下陷開裂情形，故建議增設 1 組 CCD 攝影機，屆時可配合既有地表伸縮計，提供預警防災功能。
